Setorização de áreas de risco alto e muito alto em Anápolis - GO

Resumo - Este trabalho apresenta os resultados da setorização de risco alto e muito alto na cidade de Anápolis-Goiás, a partir de visitas de campo às áreas com histórico de desastres naturais. No local são observadas as condições das construções e seu entorno, em situação de risco geológico devido a condições topográficas do terreno, escoamento de águas pluviais, águas servidas e indícios de processos desestabilizadores de terreno ou possibilidades de inundação. Na área do trabalho, os resultados apontaram para duas tipologias de processo, erosão e inundação, sendo as erosões lineares, mais frequentes e mais prejudiciais ao município, e os problemas com inundação associados à ocupação histórica das planícies de inundação.

3.1 Área 1 - GO ANP SR 01 CPRM

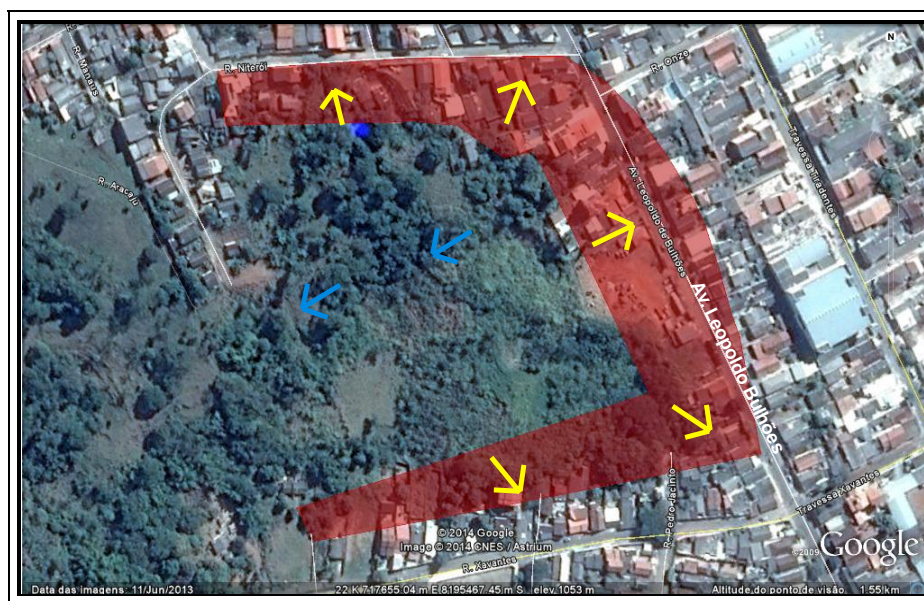
Ao longo da Avenida Leopoldo de Bulhões, no trecho entre as ruas Niterói e Xavantes, verifica-se um processo de voçorocamento, classificado no sistema COBRADE como Erosão Continental, Ravinas e Voçorocas (11432/11433), associado a Subsídências e Colapsos (11340), instalado na cabeceira de um dos tributários do córrego Catingueiro, que possui seis áreas de cabeceira que captam as águas da face oeste do perímetro urbano de Anápolis, desde o bairro Itamaraty (3ª etapa), até o loteamento Parque das Nações. A área de atingimento pode ser delimitada aproximadamente entre a Rua Niterói ao norte, e a Rua Xavantes ao sul. A leste fica comprometida toda a Avenida Leopoldo Bulhões entre aquelas duas ruas. A erosão está apontada para leste, conforme visualizado na figura 1. Toda a área em questão foi classificada como de Risco Muito Alto.

No histórico de ocupação da área consta a realização de um aterro de entulho sobre parte da cabeceira, há aproximadamente 10 anos, quando a área ainda estava desocupada. O aterramento, considerado geotecnicamente instável (Jesus, 2013), sofreu escorregamento no início de 2011, derrubando casas e comprometendo outras edificações. Além da questão erosiva, destaca-se ainda a presença de um recalque, no formato geométrico de semicírculo (Figura 2) na Av. Leopoldo de Bulhões, imediatamente a montante do aterro. Tal recalque tem se manifestado de forma frequente, apesar das tentativas da prefeitura de consertá-lo. O formato geométrico do recalque permite inferir um novo limite de cabeceira de drenagem em formação.

Figura 1 - Área de influência da erosão, com as setas em amarelo mostrando o avanço da erosão e em azul o sentido da drenagem.

Para este setor de risco, recomendou-se trabalhar questões com o desvio imediato do trânsito da Avenida Leopoldo de Bulhões; criação de um plano de contingência que contemple a identificação de locais seguros para transferência de feridos, isolamento completo do local e

união da rede de atendimento a emergências (polícia, bombeiros); promover a gestão de desapropriação por necessidade pública, com a devida consulta e parceria com o Ministério Público e demais agentes fiscalizadores; remoção imediata das moradias e comércio em risco; projetos de engenharia ambiental para solucionar o avanço do voçorocamento em direção à avenida; e desapropriação da área para fins residenciais, que passaria a ser considerada, por força do código florestal, como área de proteção de manancial, portanto, livre de ocupação permanente.

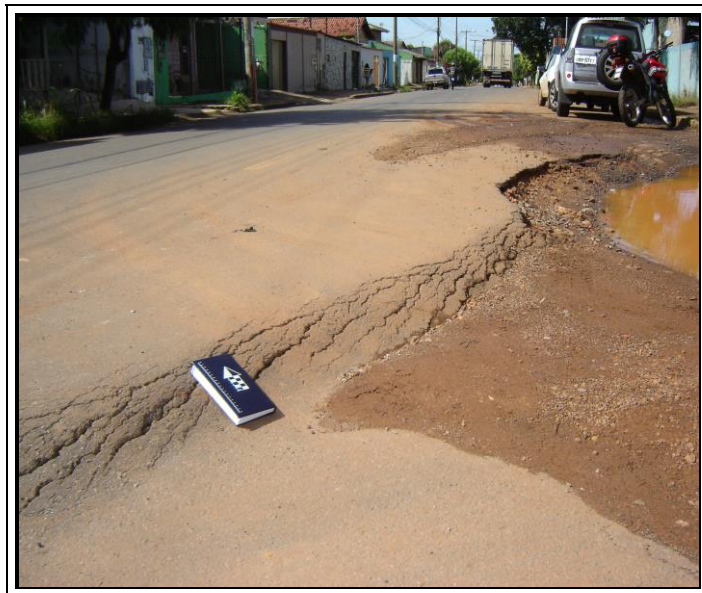
Figura 2 – Formato geométrico na Avenida Leopoldo de Bulhões, mostrando o avanço da erosão.

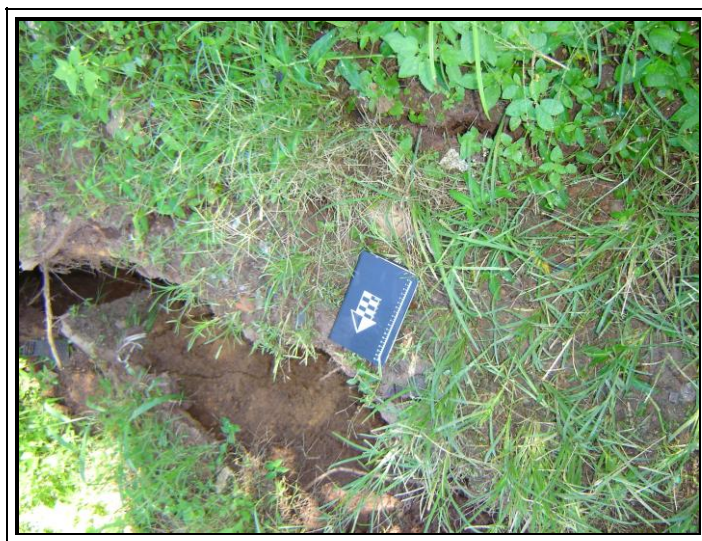
Em visita ao interior das casas, percebe-se claramente a dimensão dos prejuízos. Rachaduras e trincas podem ser verificadas nas casas da porção oeste da avenida, denotando um processo de ruptura em franco desenvolvimento e acentuado a partir de 2010. Foram verificados, durante o período de vistoria, dois escorregamentos associados ao avanço da erosão, indicando a intensidade da atividade do processo erosivo (Figura 3).

Figura 3 - Trincas no solo, indicando avanço ativo da erosão.

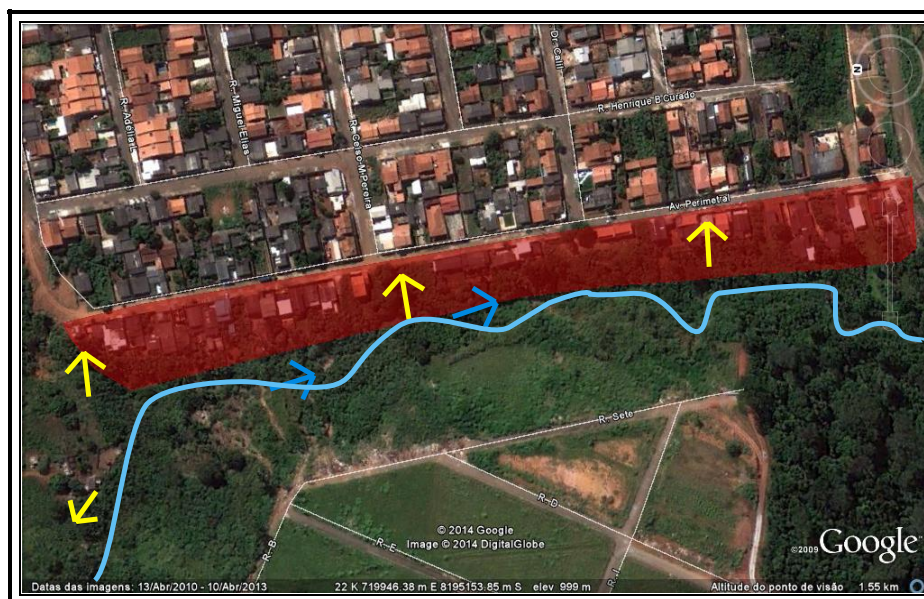
Processo de voçorocamento, classificado no sistema COBRADE como Erosão Continental, Ravinas e Voçorocas (11432/11433), associado a movimentos de massa do tipo escorregamento de solo e/ou rocha (11331), instalado no córrego Boa Vista, tributário do ribeirão das Antas. A erosão está disposta na direção norte/sul, possui forma linear com comprimento aproximado de 675m, largura média de cerca de 25m e profundidade média aproximada de 15 m (Jesus, 2013). Suas margens estão em contínua expansão, em virtude da ocorrência dos movimentos de massa do tipo escorregamento e da ação das águas fluviais e pluviais, conforme indicado na figura 4.

Entre a margem esquerda do córrego e ao longo rua Aquiles Elias (bairro São Carlos), verificam-se inúmeras moradias cujos fundos estão sendo comprometidos pela evolução lateral da voçoroca. Toda a área dos quintais destas residências estão em processo de colapso, com algumas das casas já apresentando trincas e rachaduras significativas. Contribui para a fragilidade do cenário também a construção de poços cacimba promovidas pelos moradores.

Figura 4 - Área de influência da erosão, com as setas em amarelo mostrando o avanço da erosão e em azul o sentido da drenagem e a configuração da drenagem.

Para este setor de risco, recomendou-se a diminuição e controle sobre o fluxo de águas que são direcionadas ao córrego; a elaboração de projeto de engenharia para estabilização do avanço da voçoroca; remoção da condição de área habitacional para a região no entorno da voçoroca até que esta seja remediada e estabilizada por completo; o monitoramento da evolução de trincas e abatimentos ao longo das residências e comércios ao longo da via Brasil Norte; educação ambiental para evitar a deposição de lixo sobre o córrego.

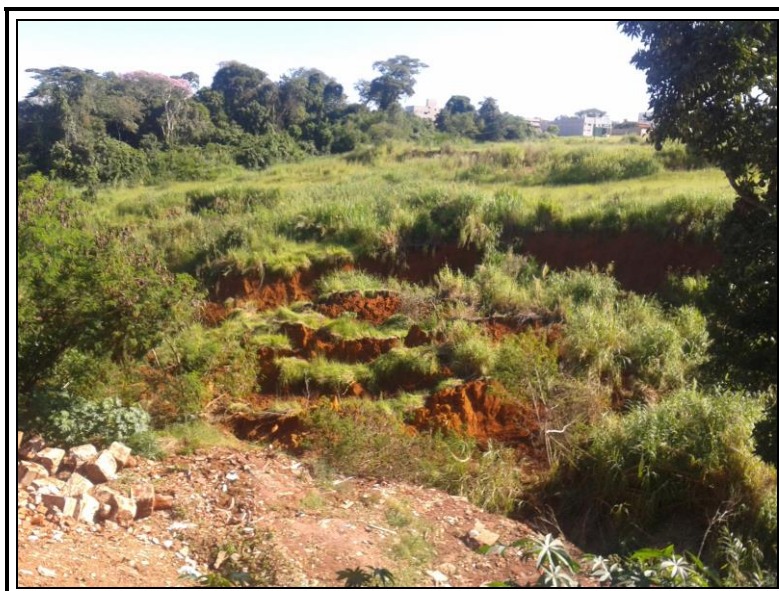
Em discussão com o engenheiro da prefeitura, observou-se que parte das águas que deveriam ser canalizadas na Avenida Brasil estão sendo direcionadas para a cabeceira da erosão. O aumento do fluxo sobre o córrego Boa Vista está impondo o processo erosivo que hoje está instalado (Figura 5). Conforme visto na figura 6, é possível observar que a erosão já está atingindo o lençol freático, em um processo de pipping. A área foi classificada como de Risco Alto, mas com o avanço da erosão com o aumento do fluxo de água sobre o córrego Boa Vista, leva-se a crer que futuramente o risco da área deva passar de Alto para Muito Alto.

Figura 5 - Abatimento do solo indicando o avanço da erosão.

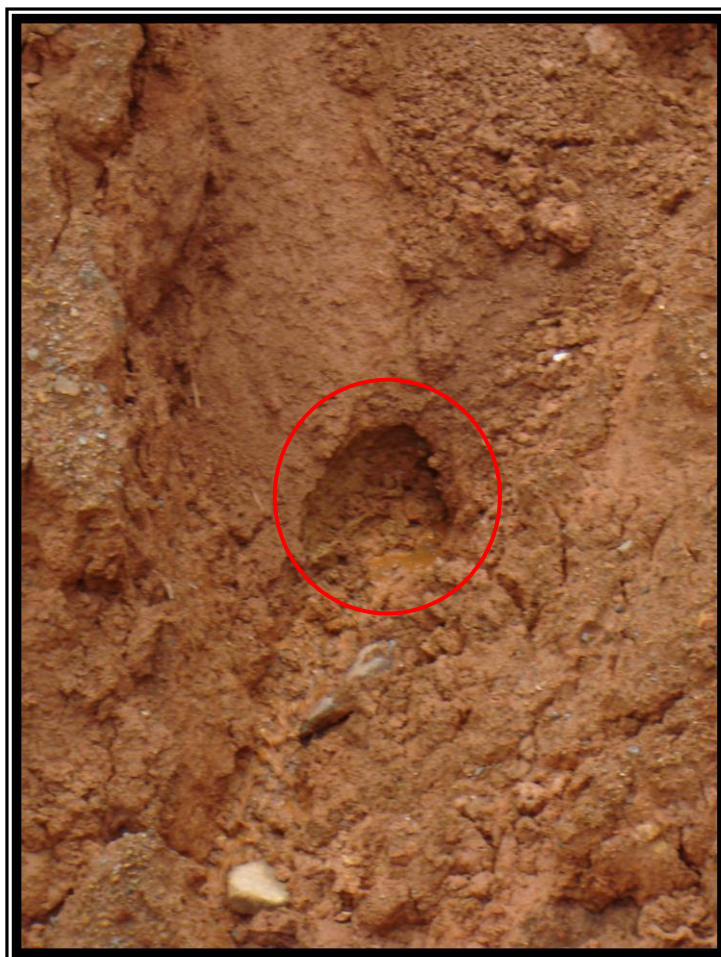
Figura 6 - Avanço da erosão com detalhe para o processo de piping.

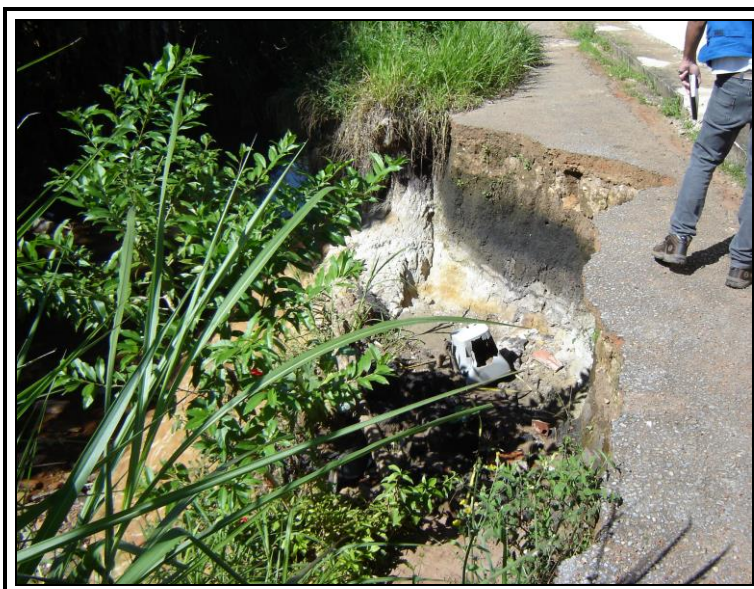
Figura 8 – Erosão na margem do córrego destruindo o asfalto da rua Pedro Martins.

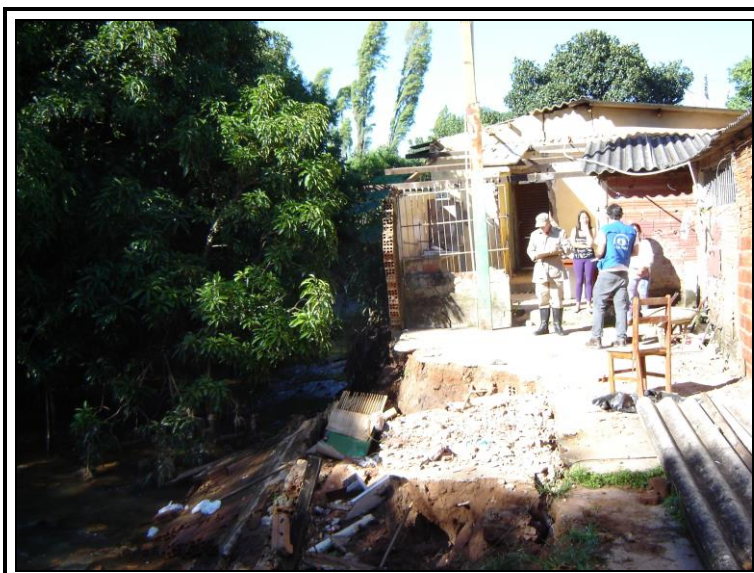
Figura 9 - Erosão na margem do córrego invadindo residência.
