AVALIAÇÃO DO PROCESSO EROSIVO FLUVIAL EM VILA CALAMA, RIO MADEIRA

RELATÓRIO TÉCNICO

Porto Velho
Abril de 2013

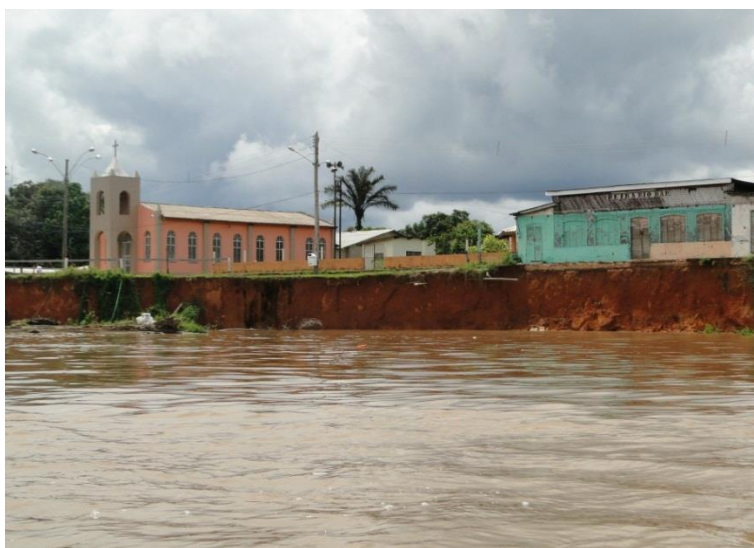
Os efeitos de tombamento dos taludes, em forma de deslizamentos rotacionais, tipo concha, têm se tornado progressivo, avançando em direção ao conjunto de residências e comércios, expandindo-se também lateralmente (figuras 9 e 10), provocando danos materiais e criando uma situação de risco e receio para os ocupantes das edificações próximas ao rio.

Figura 9. Frente de tombamento de taludes fluviais do rio Madeira.

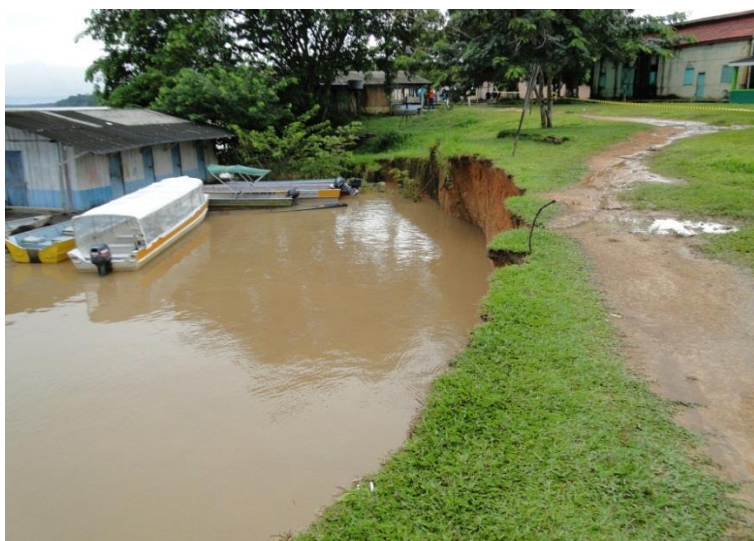
Figura 10. Avanço da frente erosiva fluvial em Calama.

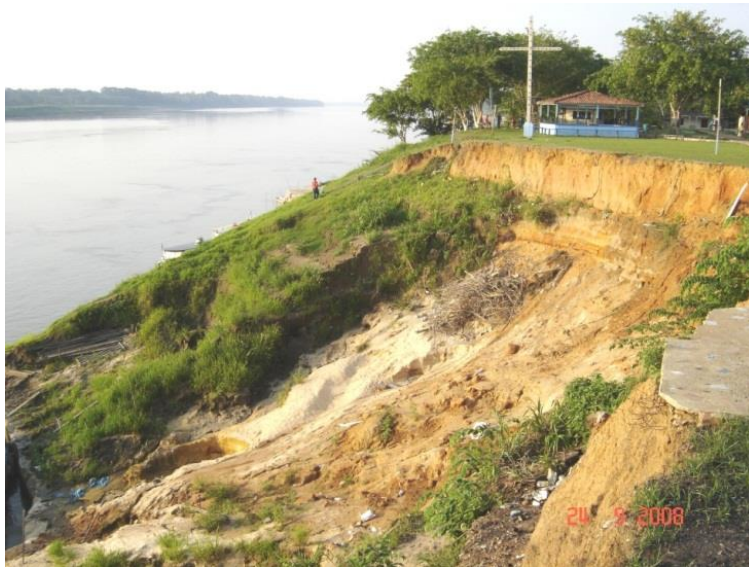
O contexto geológico dos sedimentos observados localmente contribui consideravelmente para o processo de instabilidade dos barrancos, estando constituído por material arenoso, inconsolidado e altamente suscetível a ação erosiva das águas, tanto fluviais como pluviais. Embora o perfil sedimentar não tenha sido possível observar na presente visita devido ao nível elevado das águas, trabalhos anteriores efetuados neste local contextualizaram o ambiente sedimentar e a acelerada desagregação dos sedimentos arenosos inconsolidados (ADAMY, 2010) (Figura 11), sejam estratificados ou não (Figura 12).

Figura 11. Vista lateral do talude marginal próximo a Igreja Católica.

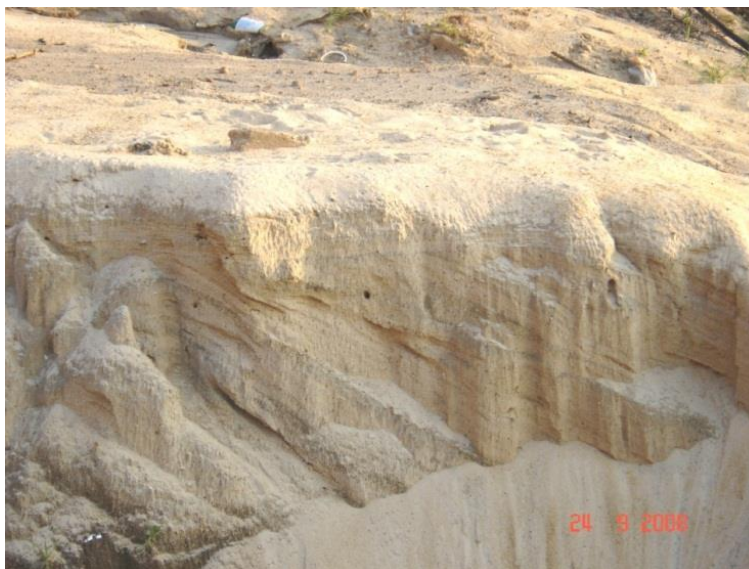
Figura 12. Sedimentos arenosos estratificados em desagregação.

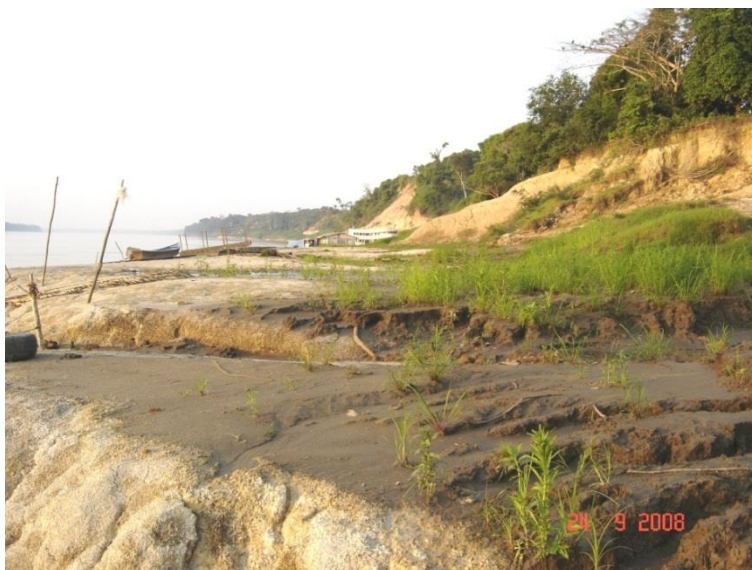
Disposta subjacentemente aos sedimentos arenosos foi caracterizada uma camada de constituição argilosa, de espessura estimada de 2 metros, que se notabiliza pela maior resistência à

ação erosiva fluvial, exibindo uma plataforma submersa mais estável, enquanto que os sedimentos arenosos avançam terra adentro (Figura 13).

Figura 13. Plataforma argilosa mais resistente, subjacente aos sedimentos arenosos.

O contexto geológico caracterizado localmente vincula-se a um pacote de sedimentos arenosos inconsolidados, muito suscetíveis aos processos de desagregação mecânica, conforme pode ser observado no talude próximo a Igreja Católica. A granulometria destes sedimentos varia de fina a grossa, depositados em camadas plano-paralelas ou exibindo uma estratificação cruzada, denotando direção diferenciada nas paleo-correntes, quando assumem uma feição mais cascalhífera; em outros sítios mais afetados pela erosão, não se observam planos de estratificação. Lentes argilosas, de menor espessura, podem ocorrer intercaladas aos sedimentos arenosos. Na base do pacote, aflorantes somente na estação seca, distinguem-se sedimentos argilosos, compactos e mais resistentes à erosão fluvial, constituindo uma plataforma que avança em direção ao rio, em contraste com o pacote arenoso que avança em direção a vila (vide figura 13).

Uma das soluções costumeiramente adotada em proteção de barrancos fluviais vincula-se ao enrocamento do talude, que poderia ser ancorada na camada argilosa mais resistente, identificada a 8-10 m de profundidade, aflorante na estação seca e que deverá ser passível de caracterização tecnológica visando suportar o enrocamento. Esta alternativa esbarra, no entanto, com a indisponibilidade de rochas nas proximidades, surgindo duas possibilidades: uma, rochas graníticas no rio Machado (Cachoeira 2 de Novembro), que possui baixo calado para embarcações maiores e a

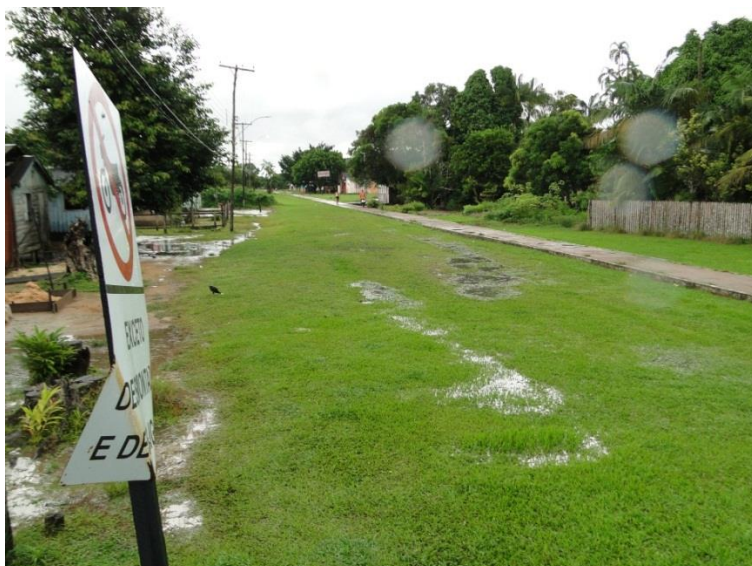
Ao se percorrer o traçado urbano, chama atenção a contínua presença de água no solo, encharcando o terreno e evidenciando claramente a plena saturação do solo, inclusive nas proximidades da margem do rio, favorecendo a instabilidade dos barrancos. Este contexto sugere uma constituição arenosa do subsolo, possuidor de alta permeabilidade (Figura 14).

Figura 14. Encharcamento do terreno arenoso, indicando solo saturado.

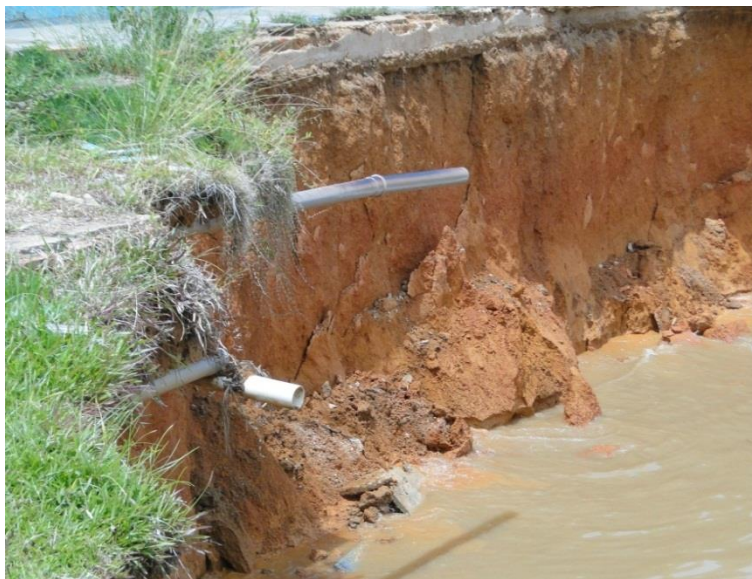
No trecho do rio, defronte a Igreja Católica e ao Restaurante Beira-Rio, ocorre à manifestação erosiva mais acentuada e comprometedora, favorecida também pelo maior desnível entre o leito do rio e a superfície do terreno, e que tem progredido em direção à área urbanizada. Nesta área, se observam numerosas tubulações rompidas, de pequenos diâmetros, cuja finalidade associa-se ao

lançamento de águas servidas proveniente das edificações próximas, que contribuem para que o subsolo permanecesse continuamente encharcado (Figura 15). Situação semelhante foi constatada em setembro de 2008, indicando continuidade temporal deste despejo.

Figura 15. Lançamento de águas servidas no talude erodido.

Em terrenos frágeis e suscetíveis a erosão, o despejo de águas servidas, como observado no talude fluvial defronte a Igreja Católica (vide figura 15), contribui para aumentar a instabilidade do barranco ao promover a circulação de fluídos em ambiente permeável. Em situações de risco, deve ser evitada a possibilidade de qualquer contribuição antrópica de fluídos, já sobejamente saturado pelas precipitações pluviométricas.

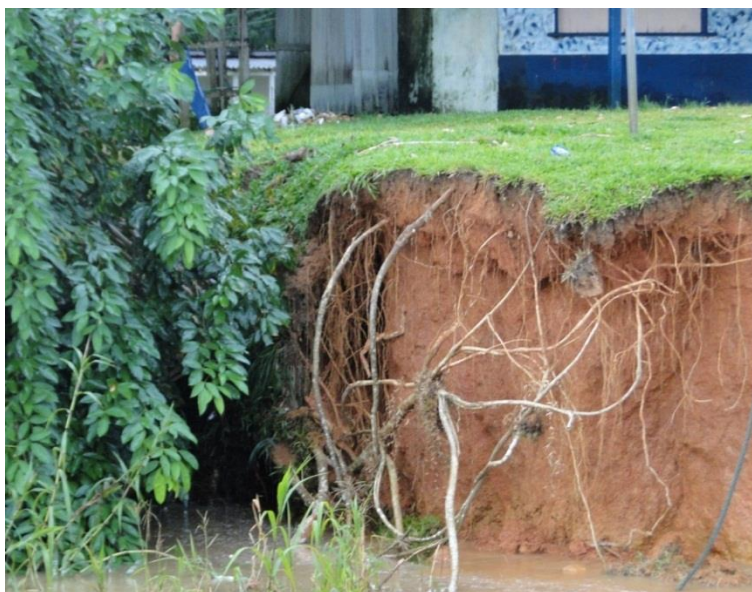
Neste mesmo local, referenciado pelas águas calmas e tranquilas, sem turbulência, observou-se o contínuo tombamento de um trecho do talude de inclinação excessiva, em pequenos blocos, possivelmente devido à saturação do solo pela água pluvial, o que faz aumentar a poro-pressão internamente, tornando-o pesado e como consequência mais instável e suscetível a queda gradual do barranco (Figura 16); entretanto, não foram identificadas rachaduras no terreno nas proximidades do barranco.

Figura 16. Tombamento gradual do barranco por saturação do solo.

A expressiva permeabilidade dos sedimentos arenosos subjacentes associada com a incidência de chuvas próprias da estação chuvosa provoca a elevação do nível freático em conjunto com o soerguimento do nível fluviométrico do rio Madeira, provocando a saturação do solo, demonstrada pelo encharcamento do terreno e abundantes alagações no perímetro urbano. Esta saturação, preenchendo os espaços vazios do solo e dos sedimentos, torna-os mais pesados e ao encontrarem situações favoráveis como os barrancos verticalizados do rio, podem promover o gradual tombamento do barranco, contribuindo com o avanço da erosão fluvial. Este contexto é observado nos bairros São João e São Francisco, mais suscetíveis a saturação do solo/sedimentos, conforme foi presenciado pelo executor deste documento (vide figura 16).

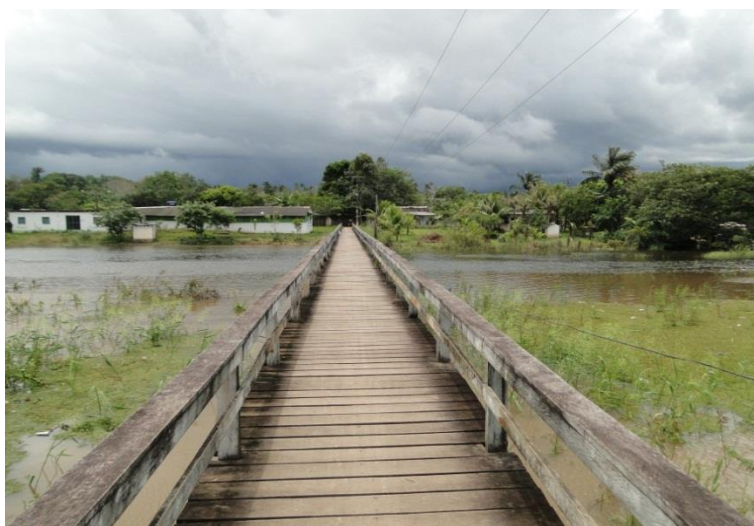
Durante a visita, foram observados também os efeitos da inundação do rio Madeira em vários bairros da vila, permitindo um diagnóstico preliminar sobre as condições de ocupação enfrentadas pelos moradores. Embora este aglomerado urbano conviva há longo tempo com a sazonalidade hidrológica da região amazônica, constata-se o fato da área central da vila ser um terreno ilhado na estação chuvosa, decorrente da existência de canais abandonados e reativados periodicamente nas chuvas, dificultando o acesso pleno e a utilização adequado do espaço urbano (Figura 17).

Figura 17. Passarela de madeira, unindo os bairros São João e Tancredo Neves.

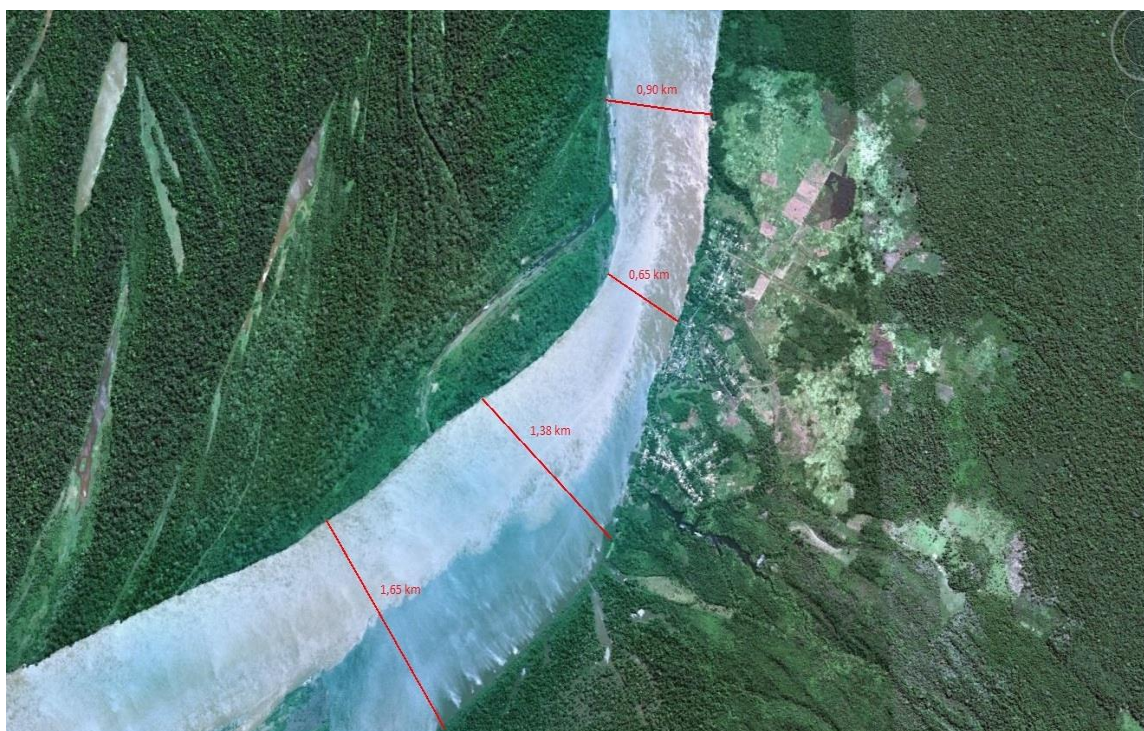
Por outro lado, é evidente a mudança no comportamento hidrológico do rio Madeira, condicionado a um estrangulamento observável em imagens Google (Figura 22), com a largura do rio de 1,65 km próximo ao encontro com as águas do rio Machado, sendo reduzida para 0,65 km defronte a Vila Calama, refletindo-se em um aumento empírico da velocidade das águas. Este fato é de grande importância para a Vila Calama, que sofre com o estreitamento do rio, devido a uma maior turbulência das águas e conseqüentemente maior efeito erosivo fluvial; além disso, pelo aporte das águas do rio Machado, a vazão conjunta será acrescida significativamente.

Figura 22. Estrangulamento do rio Madeira a jusante, desde a foz do rio Machado e Vila Calama.

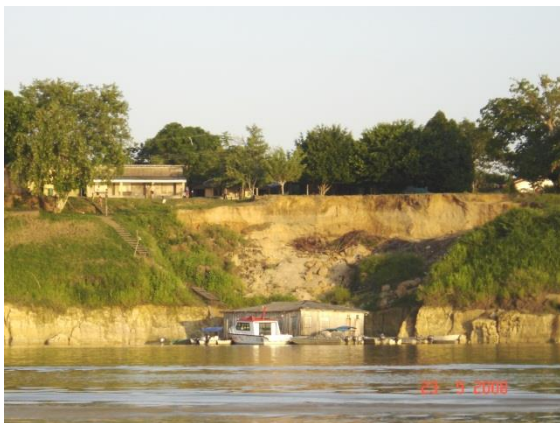
Figura 23. Frente erosiva próxima ao Bairro São Francisco.

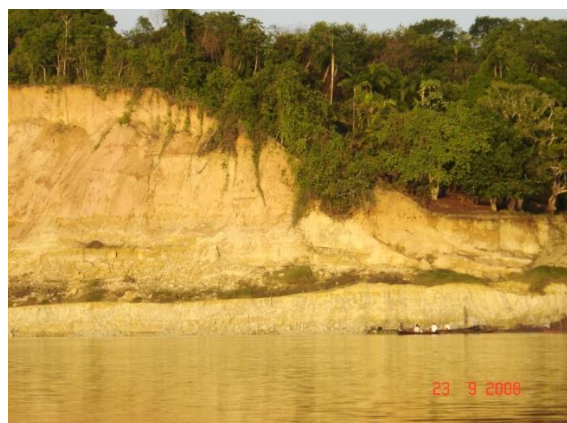
Figura 24. Alto do Bode. Deslizamento de encosta. Contato entre o dique marginal e a superfície de Aplanamento.

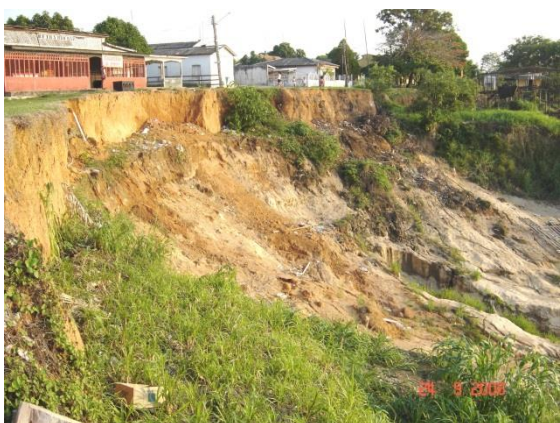
Em 2008, geólogos da CPRM ao desenvolverem o Projeto Geodiversidade de Rondônia (ADAMY, 2010), constataram o processo erosivo gradativo de barrancos dispostos na orla fluvial de Vila Calama, identificando várias frentes de recuo dos taludes marginais (figuras 23 e 24). Durante a presente visita, estas mesmas frentes continuam a ser erodidas, avançando em direção ao centro da vila (figuras 25 e 26).

Figura 25. Restaurante Beira-Rio, set/2008.

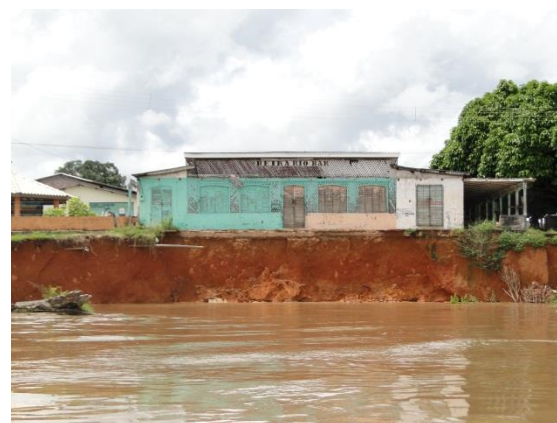
Figura 26. Restaurante Beira-Rio, abr/2013.

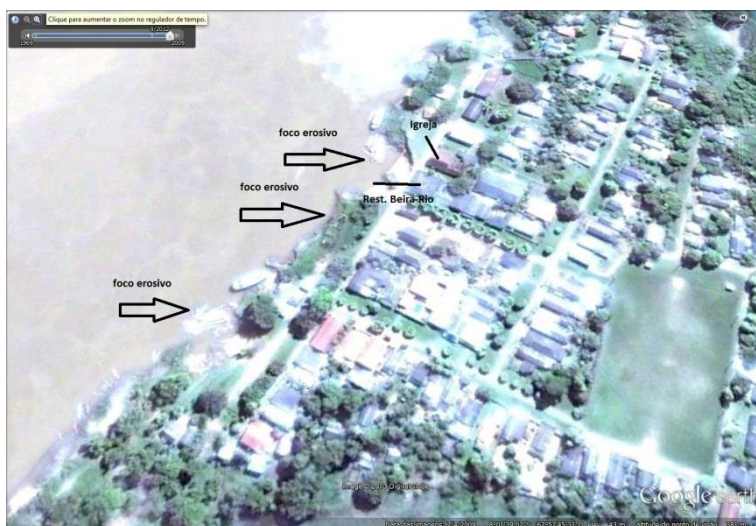
O processo erosivo fluvial nos taludes do rio Madeira está claramente evidenciado na mesma imagem, mais aproximada (Figura 31), com os focos erosivos avançando gradativamente em direção à área central da Vila Calama (bairro São João).

Figura 31. Visão detalhada de Vila Calama (Google, set/2012).

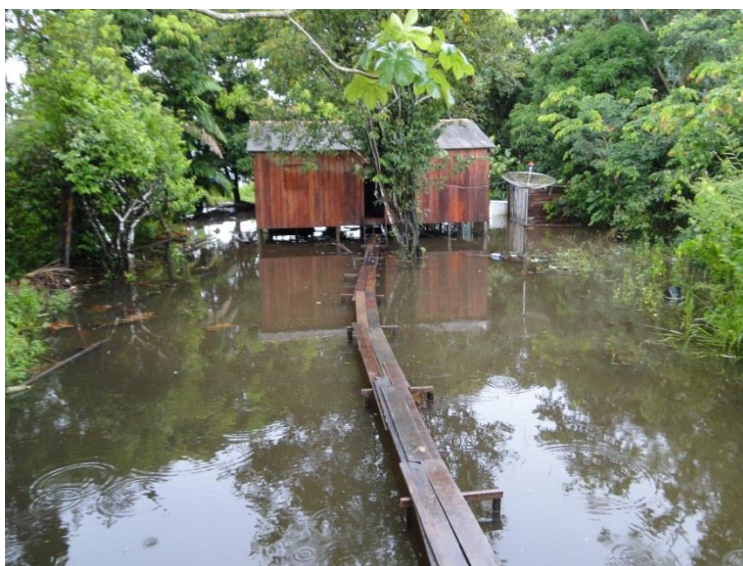
Por outro lado, o crescimento urbano desta localidade ao longo dos últimos anos, conduziu a ocupação adensada de áreas de risco (Bairro São João) e áreas inundáveis (Bairro São Francisco), gerando demandas de relocação da população atingida na estação das chuvas, dado a impossibilidade de permanência nos locais afetados (Figura 32). Constitui uma situação renovada anualmente, havendo a necessidade de uma solução perene pela administração municipal e local, com um adequado ordenamento do espaço territorial.

Figura 32. Residência inundada. Bairro São Francisco. Abril/2013.
