SERVIÇO GEOLÓGICO DO BRASIL – CPRM
DIRETORIA DE HIDROLOGIA E GESTÃO TERRITORIAL – DHT
RESIDÊNCIA DE PORTO VELHO – REPO

**DESLIZAMENTO EM TALUDE FLUVIAL NO PORTO JP,
BAIRRO TRIÂNGULO, PORTO VELHO-RO**

VISTORIA TÉCNICA

AGOSTO/2016

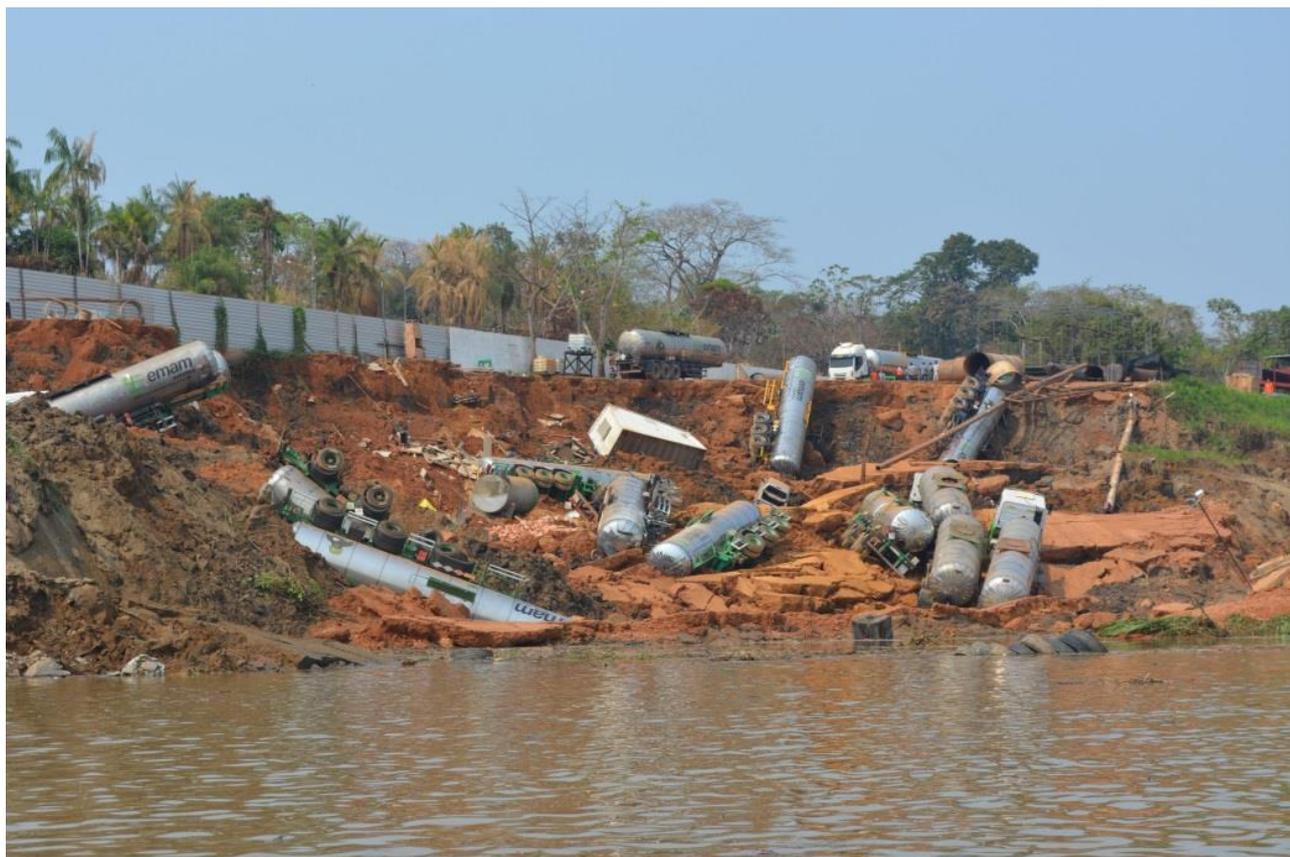
Foto de capa: Deslizamento tema deste relatório, tomada no dia 14/08/2016

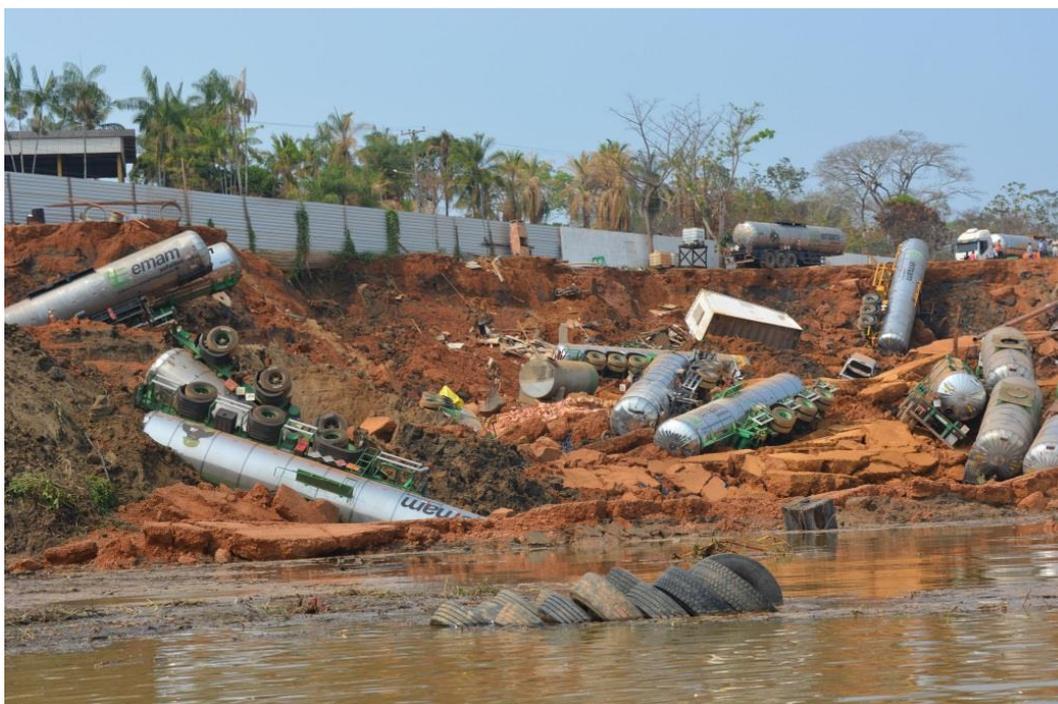
Figura 1. Movimentação de massa de forma abrupta, levado a perda de material.

O deslocamento de massa atingiu um volume significativo, tendo se manifestado de maneira abrupta, gerando prejuízos materiais e ambientais. A equipe de Hidrologia e Gestão Territorial da CPRM - Residência de Porto Velho esteve no local nos dias 14, 15 e 18/08/16, procedendo a vistorias técnicas. Buscou-se reconhecer as condicionantes e condições de contorno que levaram ao colapso do terreno, as quais serão discutidas neste trabalho. Este relatório também visa propor ações de mitigação a futuros danos de distinta natureza e preservação da margem do rio neste local.

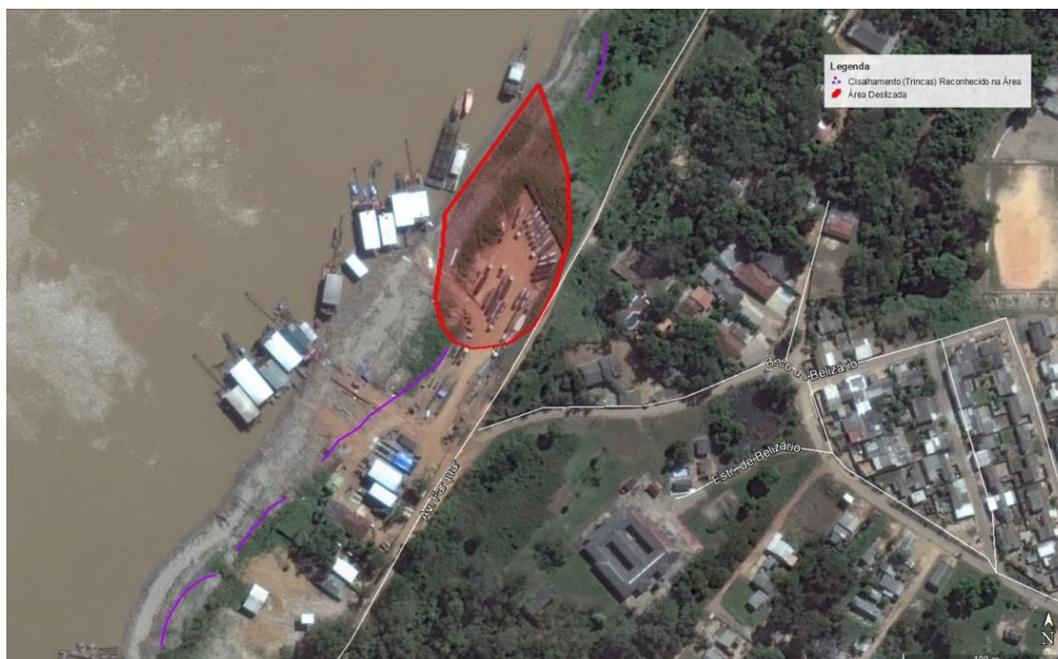
O evento de movimento de massa ocorreu no local denominado Porto JP, situado na margem direita do rio Madeira na Rua Farquar, próximo ao número 1356, bairro Triangulo, Município de Porto Velho-RO (Figura 2), o qual dista cerca de cinco quilômetros à jusante da barragem da UHE Santo Antônio em uma margem côncava do rio (Figura 3). Em drenagens meandrantas, as margens côncavas tendem a ser locais de

Figura 2. Localização da ocorrência. Identificação da área movimentada em cor vermelha e trincas de cisalhamento reconhecidas em campo em cor roxa.

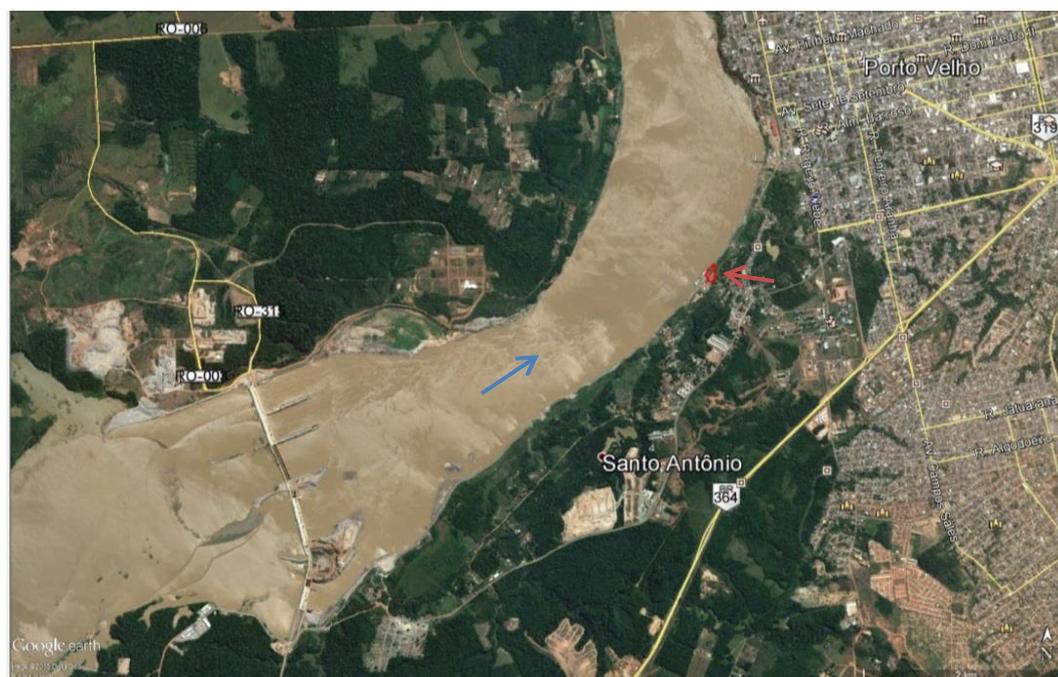
processos erosivos acentuados pela dinâmica fluvial. Considerando a susceptibilidade natural a processos erosivos sobre terrenos inconsolidados do local, a empresa Santo Antônio Energia executou no local uma barreira de enrocamento adensado, contenção do tipo muro gravidade, para que se diminua o efeito erosivo nas margens do rio. Entretanto, esta medida não foi suficiente para conter a movimentação ocorrida no dia 13/08/2016.

Figura 3. Área onde ocorreu o deslizamento (seta vermelha) em margem côncava do rio Madeira, distante 5 km a jusante da UHE Santo Antônio e próxima ao centro urbano de Porto Velho. Sentido de fluxo do rio indicado pela seta azul.

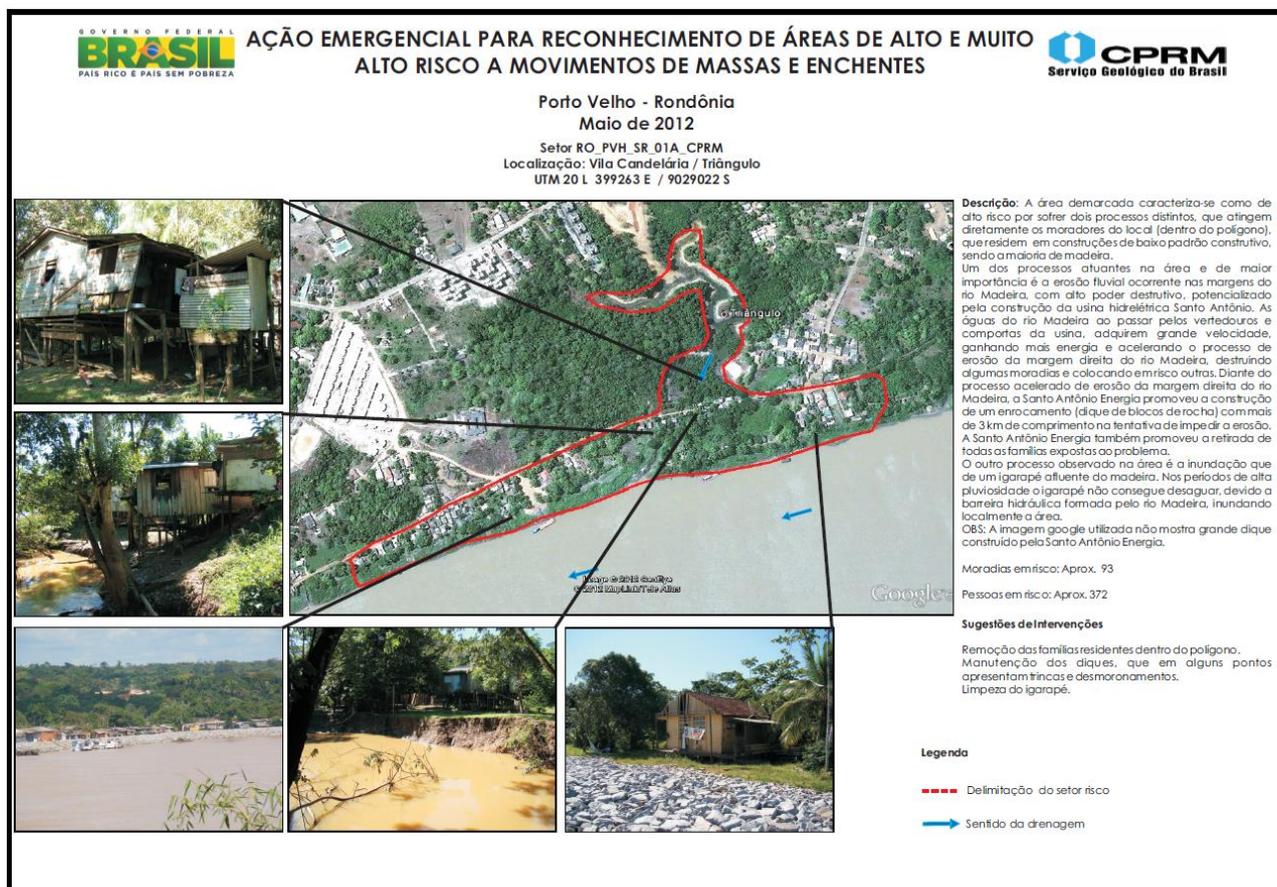
O mapeamento das áreas de risco da cidade de Porto Velho foi executado na primeira fase do programa no ano de 2012, destacando-se que o local onde ocorreu o presente deslizamento já havia sido considerado como uma área de risco MUITO ALTO a processos de deslizamentos e erosões fluviais (Figura 4). Este mapeamento já indicava como ação necessária a este problema a desapropriação e remoção da população local. Esta recomendação foi atendida parcialmente, com a retirada de algumas ocupações, permanecendo, no entanto, diversos moradores e a própria operação do porto.

Figura 4. Mapa executado pela CPRM em 2012: Setor RO_PVH_SR_01A_CPRM já indicando residências e imóveis em situação de risco a erosões fluviais (CPRM, 2012).

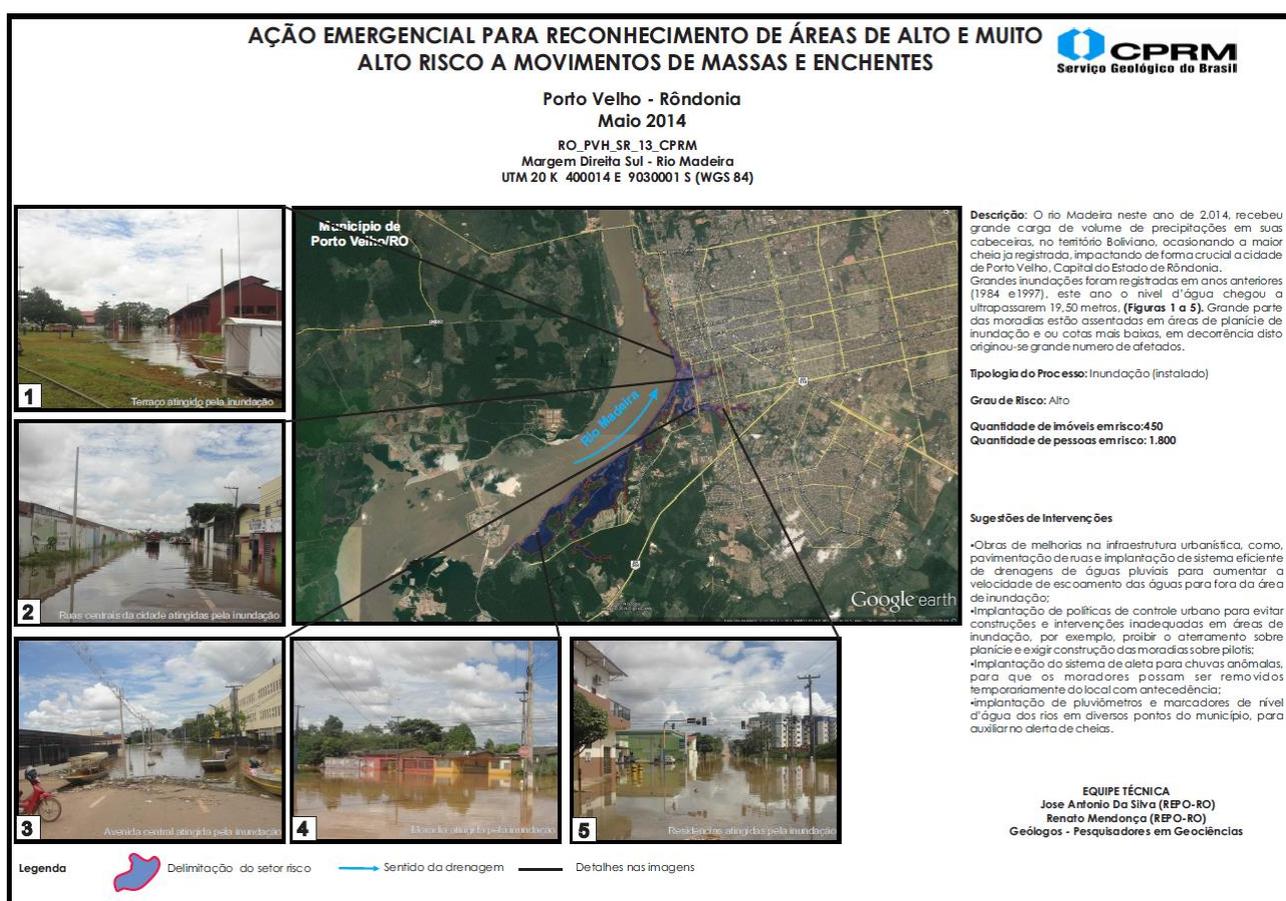
No ano de 2014, em resposta a inundação histórica ocorrida, a CPRM-REPO fez a complementação do trabalho publicado em 2012 gerando novos mapas com a indicação das áreas afetadas pelo aporte de água fluvial (Figura 5). O local onde ocorreu o presente deslizamento foi novamente indicado como uma área de risco ALTO a inundação e MUITO ALTO para deslizamentos. Áreas de orla fluvial e suas adjacências que são esporadicamente inundadas são caracterizadas por um processo erosivo potencializado, assunto que será abordado no Capítulo 4 deste relatório. As principais ações indicadas para mitigação correspondem a melhoria de infraestrutura e controle urbano para a construção de imóveis em locais de planície de inundação. Uma nova atualização das áreas de risco da cidade de Porto Velho está em fase de elaboração, devendo estar concluída em 2016.

Figura 5. Mapa executado pela CPRM em 2014: Setor RO_PVH_SR_13_CPRM já indicando residências e imóveis em situação de risco a erosões fluviais (MENDONÇA e SILVA, 2015).

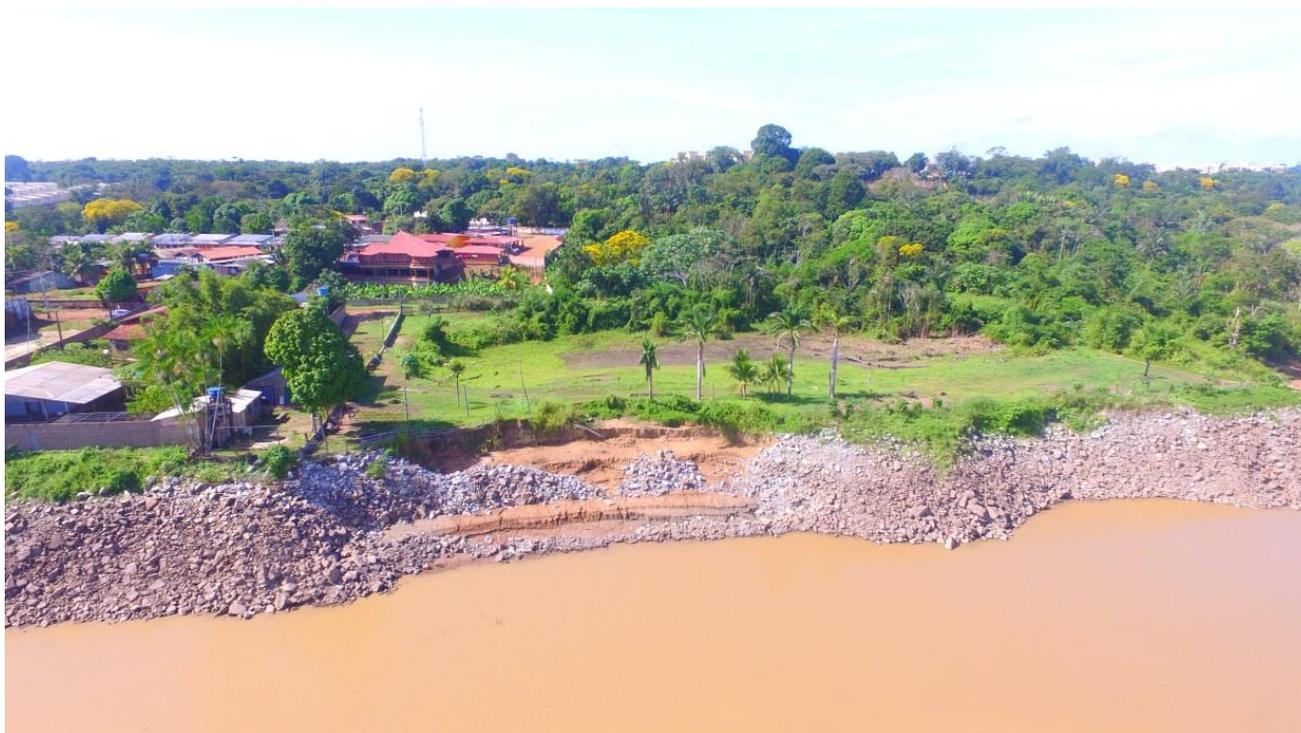
Além disto, áreas adjacentes ao deslizamento ocorrido possuem um histórico de movimentações gravitacionais de terra e processos erosivos. Como exemplo, pode ser mencionado o deslizamento que ocorreu ao final da Avenida Farquar (Figura 6). Neste local, fotos obtidas através da utilização de um drone identificam um deslizamento de menor magnitude, porém morfológicamente análogo ao observado no Porto JP. Nota-se que, mesmo com a execução de uma contenção de enrocamento adensado, não foi suficiente para estabilizar o terreno.

Figura 6. Foto tomada com um Drone ao final da Av. Farquar, cerca de 1 km do deslizamento ocorrido no porto JP. A morfologia da movimentação de massa aparenta ser análoga, porém com um volume menor de material aluído.

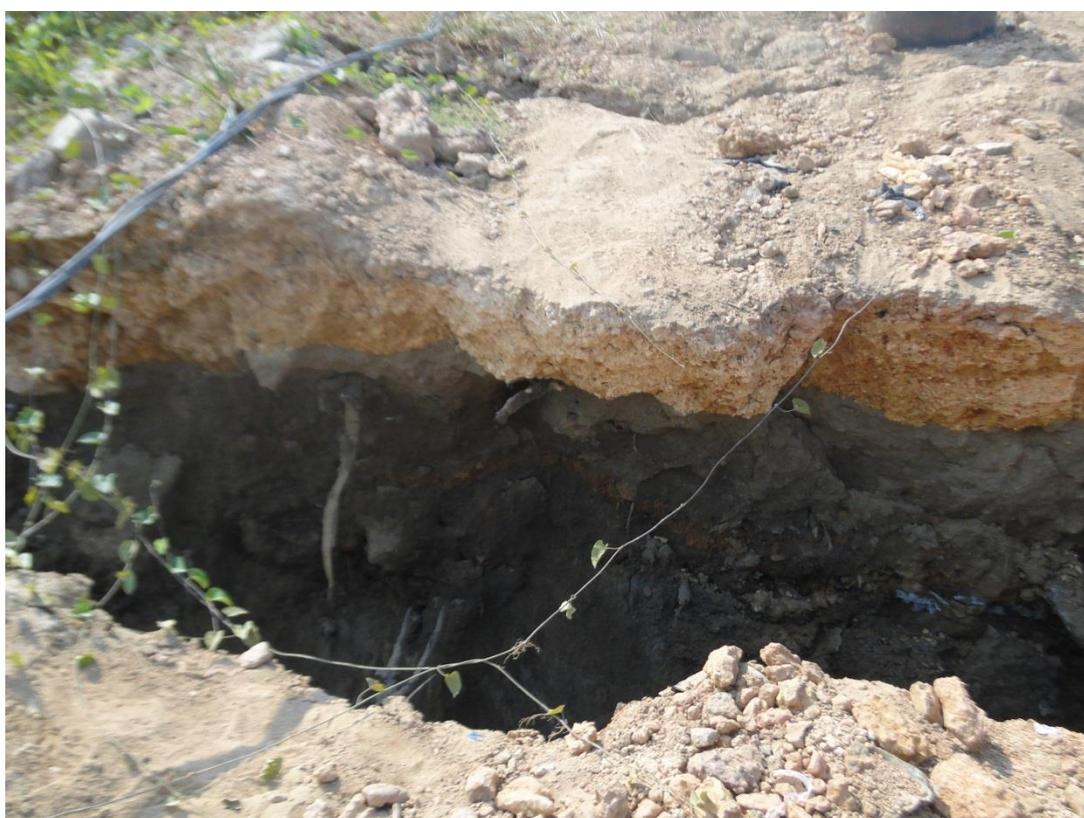
O contexto geológico da área é constituído predominantemente por sedimentos arenoargilosos inconsolidados, de coloração escura (presença de matéria orgânica) e de natureza geomecânica frágil (Figura 7), ocupando a planície de inundação. É interessante levantar a hipótese de que foram sedimentados em decorrência da grande inundação de 2013/2014, que invadiu totalmente a área ocupada atualmente pelo empreendimento portuário. Estes sedimentos foram cobertos posteriormente por uma camada de cascalho laterítico de espessura variável (0,30 m a 1,5 m), de grande aplicação no revestimento de vias urbanas e terrenos inconsolidados e irregulares. Substratos com tal natureza não são indicados para ocupação e construção de instalações sem obras de fundações adequadas. Neste caso, devido à proximidade do rio, não é recomendável sua ocupação por edificações.

Figura 7. Interfácies dos sedimentos arenoargilosos escuros e cascalho laterítico.

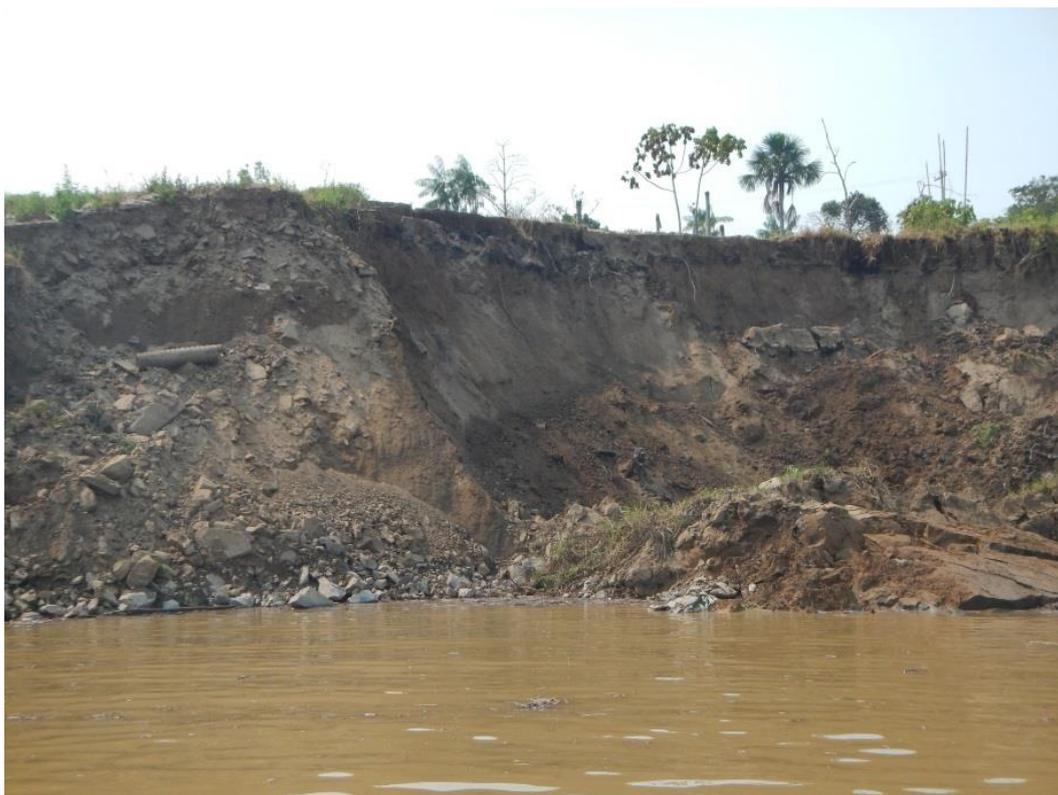
Ainda integrado a área de deslizamento, observa-se um pacote de sedimentos arenoargilosos acinzentados, inconsolidados e altamente suscetíveis a deslizamentos (Figura 8 e Figura 9). Corresponde ao local inicial do movimento de massa ocorrido no dia 13 de agosto de 2016.

Figura 8. Substrato caracterizado por natureza geomecânica frágil e friável.

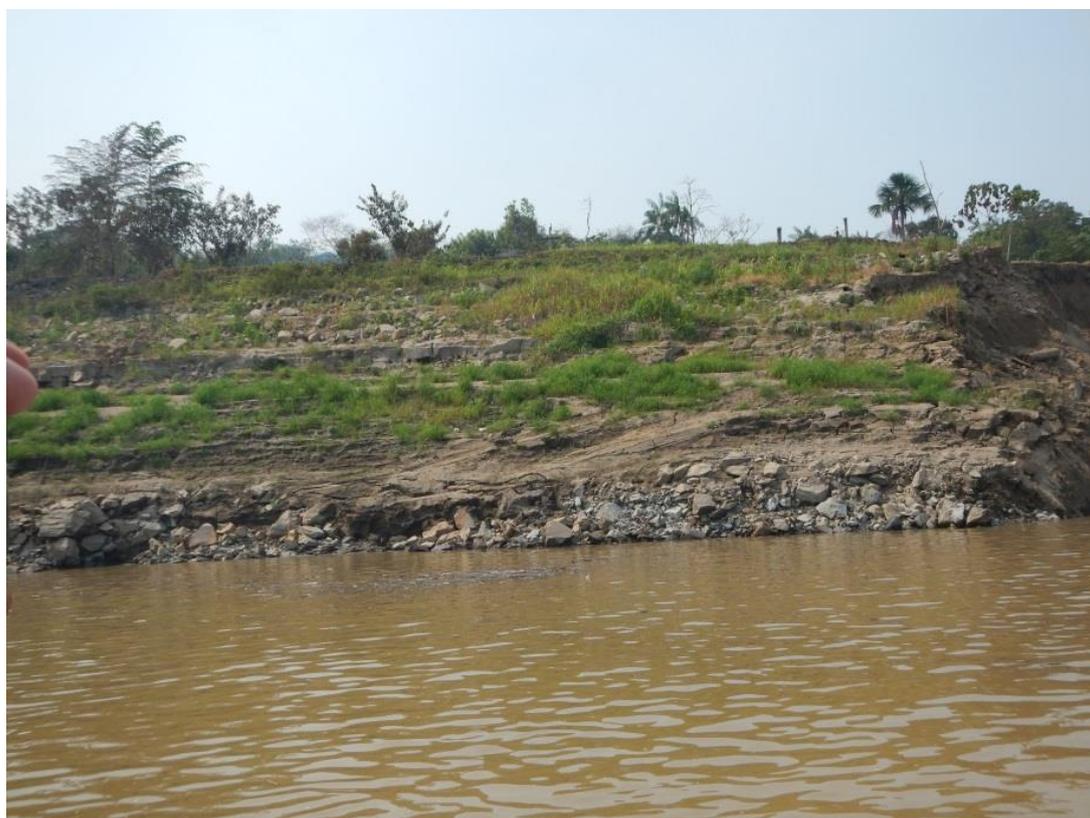
Figura 9. Bancos de sedimento inconsolidado adjacentes ao deslizamento. Notar o muro de gravidade de enrocamento executado no sopé da encosta

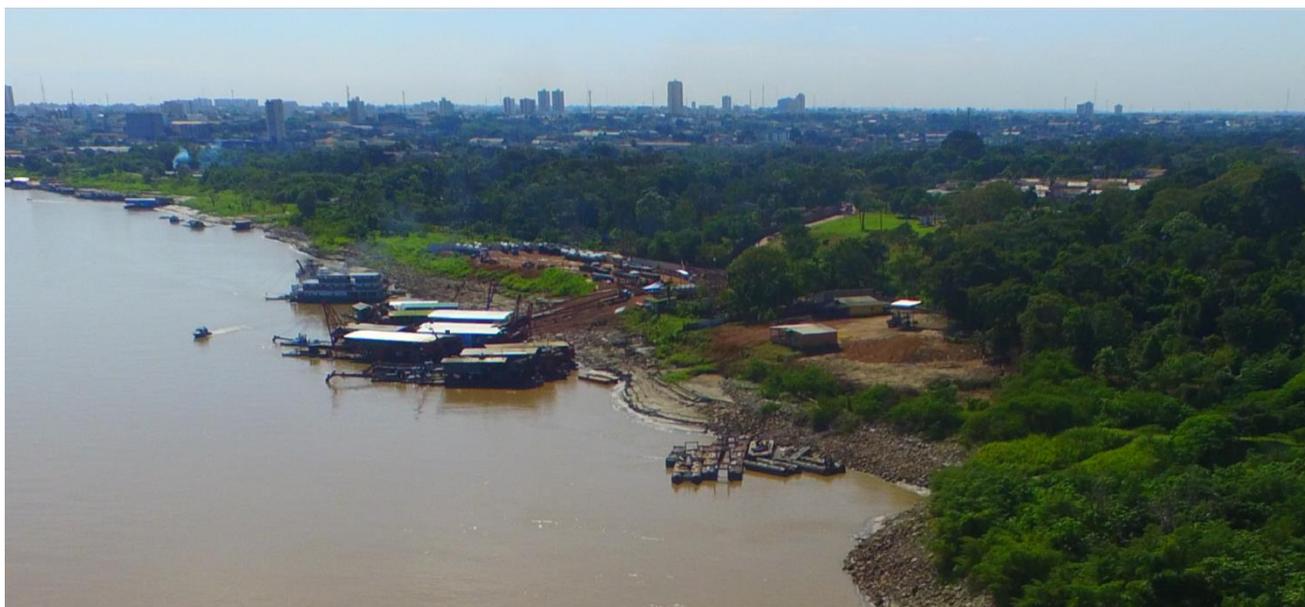
A erosão fluvial é um processo natural associado à dinâmica de um rio, tendo a intensidade deste processo condicionado ao seu porte e ao substrato no qual ele se encontra. Morfologicamente, rios que apresentam meandros tendem a erodir margens côncavas e depositar sedimentos em margens convexas. O local do deslizamento está situado na margem direita côncava do rio Madeira (Figura 10) e em área de cotas baixas inundáveis denominadas planícies de inundação.

Figura 10. Porto JP em foto tomada em 02 de julho de 2016 pouco antes do deslizamento

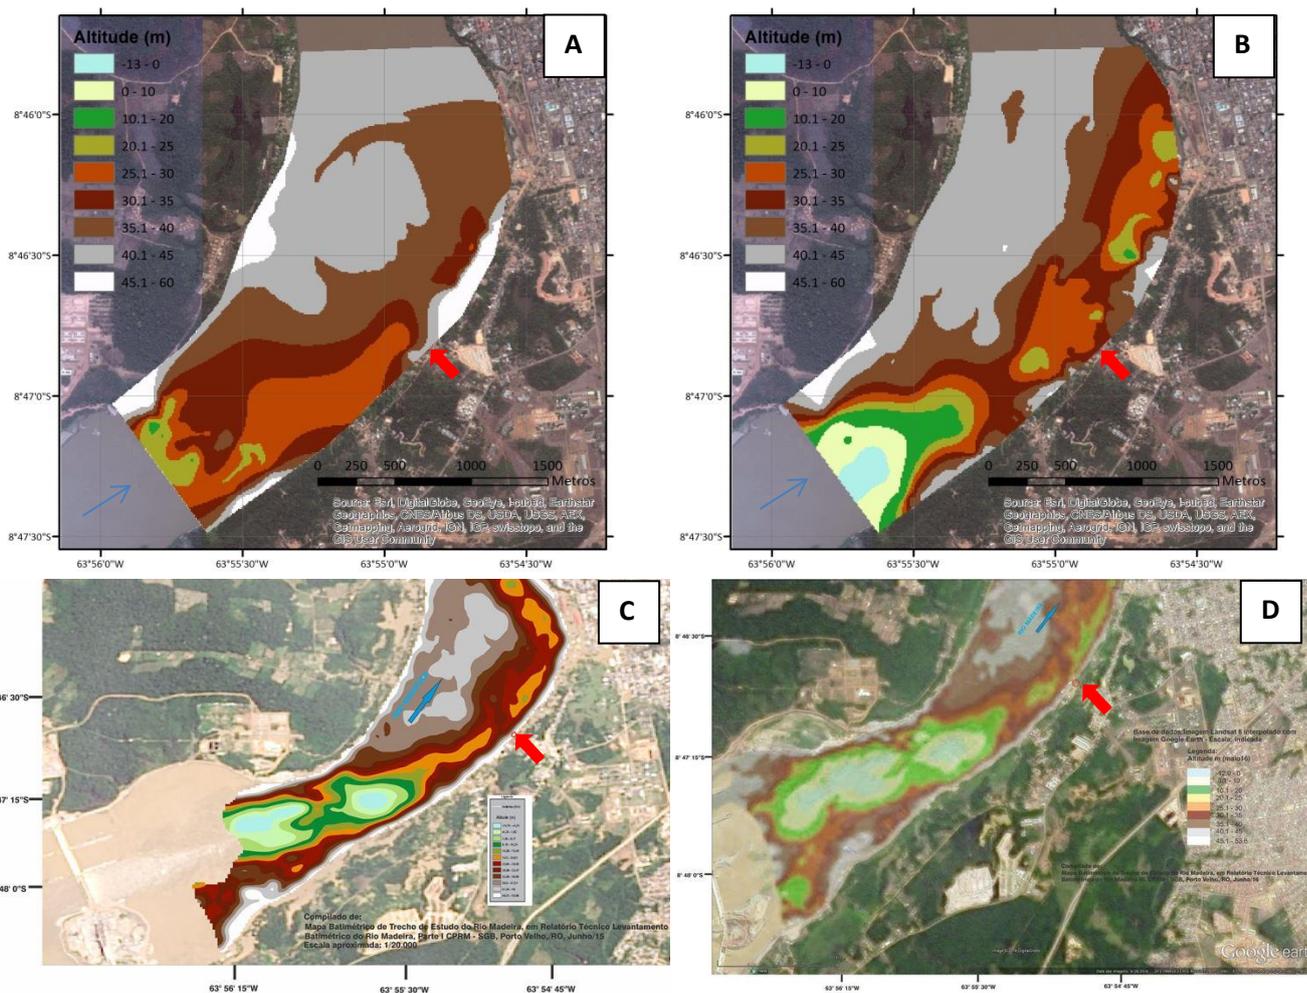
Na Figura 11 podem ser observadas as seguintes características relativas ao leito do rio na região de interesse em ordem crescente de passagem de tempo: Figura 11.A (BARBOSA et al., 2014), levantamento batimétrico realizado em junho/13, verifica-se que a área do leito do rio a frente do porto JP estava com altitude entre 35 a 45 metros; Figura 11.B (BARBOSA et al., 2014), levantamento batimétrico realizado em junho/14 mostra na mesma área uma altitude entre 25 a 35 metros, com áreas adjacentes em torno de mesma cota, temos que houve carreamento de sedimento ocorrido neste intervalo; Figura 11.C (PINHEIRO et al., 2015), levantamento batimétrico realizado em maio/15, verifica-se profundidade entre 25 a 37 metros e áreas adjacentes entre 17 e 21 metros, ou seja, a sedimentação no local foi muito pequena, ao passo que nas áreas adjacente ocorreu um volume considerável de carreamento de material, dando um aspecto longitudinal as feições topográficas encontradas.; Figura 11.D (PINHEIRO et al., 2016), levantamento batimétrico realizado em maio/16, verifica-se praticamente inalterada estando entre 25 a 35 metros no local, porém cotas entre 20 e 25 nas áreas adjacentes, denotando-se que ocorreu novo ciclo de sedimentação.

Figura 11. Levantamentos Batimétricos realizados nos anos de 2013 a 2016, (A 2013/B 2014) com utilização de Imagens orbitais, Source; ESRI, DigitalGlobe, GeoRye,i-cubed, Earthstar Geographics, CNEC/Airbus DS, USDA, USGS, AEX, Getmapping, Aerogrid, IGN, IGP, Swisstopo and the Gis User Community, Datum Sirgas 2000 GoogleEarth; (C 2.015) Imagens Landsat 8, Datum Sirgas 2000 e (D 2.016) Imagens Landsat 8 interpolada com imagem Google Earth, Datum Sirgas 2000

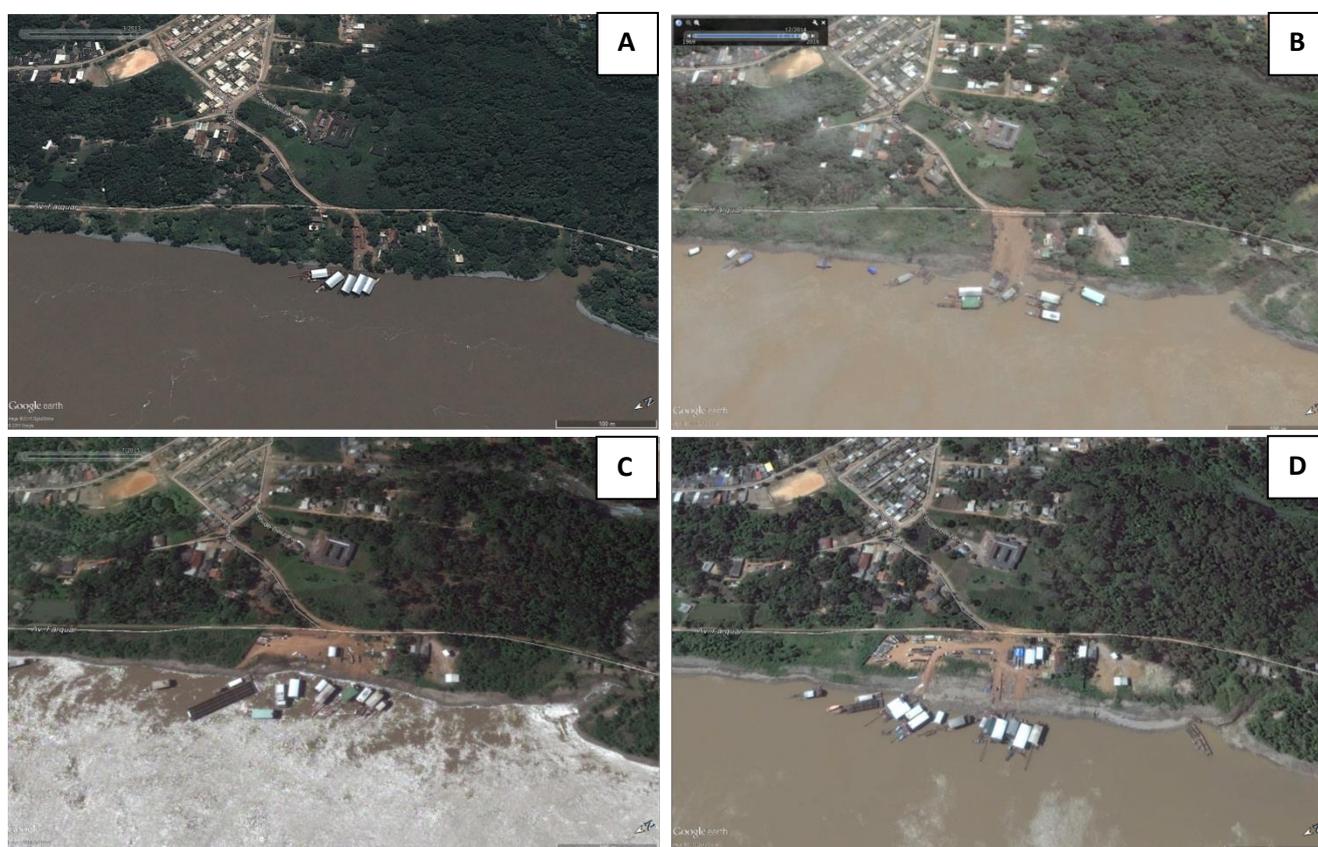
Como mencionado anteriormente, as margens côncavas do rio são caracterizadas por serem sítios preferenciais dos processos erosivos fluviais e pluviais. Entretanto, a intensidade do processo é minimizada pela presença de uma cobertura vegetal densa, o que reduz a velocidade de atuação dos agentes erosivos. Assim, a vegetação ajuda a fixar o solo e atua como um dissipador de energia das águas pluviais, diminuindo o impacto das gotas de chuva e o escoamento superficial, favorecendo ao mesmo tempo a infiltração lenta das águas. Dessa forma, a remoção da cobertura vegetal, nativa ou não, atua como um fator agravante e acelerador do processo erosivo. Na área do Porto JP, a análise de imagens temporalmente diferenciadas desde o ano de 2013, caracteriza plenamente o avanço gradual do desmatamento nos últimos anos e o consequente aumento da área útil do porto, inclusive com a abertura de um pátio de estacionamento (Figura 12), potencializando significativamente a ação erosiva e a percolação de águas pluviais.

Figura 12. Imagem orbital GoogleEarth em ordem crescente de passagem de tempo: A – Imagem tomada em março de 2013. Área de atividade do porto pequena em relação à área de vegetação; B – Imagem de dezembro de 2014 pós-cheia histórica. Notar avanço do desmatamento da vegetação de grande porte e sinais de erosões adjacentes; C – Imagem de julho de 2015. Aumento da Área efetiva do porto e de aterro. Apenas vegetação arbustiva predomina na vertente; D – Imagem atual com ampliação da área aterrada do porto e desmatamento também das vertentes do igarapé anexo à instalação.

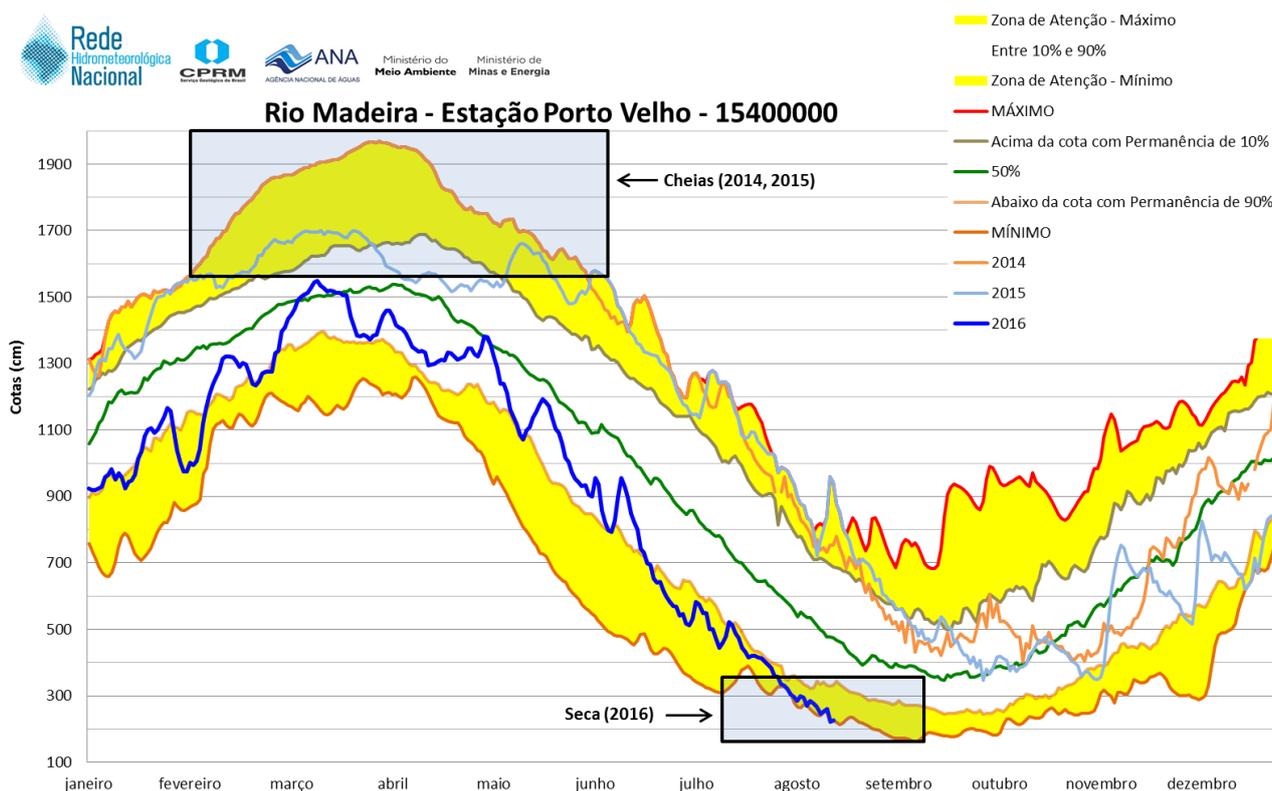
A análise do histórico dos níveis fluviométricos do rio Madeira, apresentado na Figura 13, revela que o local do desbarrancamento foi submetido a duas cheias importantes nos anos de 2014 e 2015, sendo que a primeira representou a máxima histórica. Estas cheias possivelmente afetaram a estrutura do leito do rio, da

base de suas margens, assim como a estrutura do enrocamento adensado. Portanto, a influência destas cheias pode ter potencializado o processo de desbarrancamento. Além disso, o ano de 2016 tem apresentado uma estiagem muito severa, a qual tem se aproximado da maior estiagem registrada para o mês de Agosto, demonstrando assim que o efeito da “poro pressão”, descrito a miúdo no item 4.2 deste trabalho, pode ter sido relevante no processo de colapso da margem do rio. Adicionalmente, o baixo nível das águas do rio Madeira reduz o empuxo exercido pela coluna de água sobre os taludes da margem do rio, facilitando assim o movimento de massas.

Figura 13. Registros de níveis fluviométricos do rio Madeira (1967-2016) na estação Porto Velho (15400000), onde se destacam com retângulos os picos das cheias de 2014 e 2015 e da estiagem de 2016.

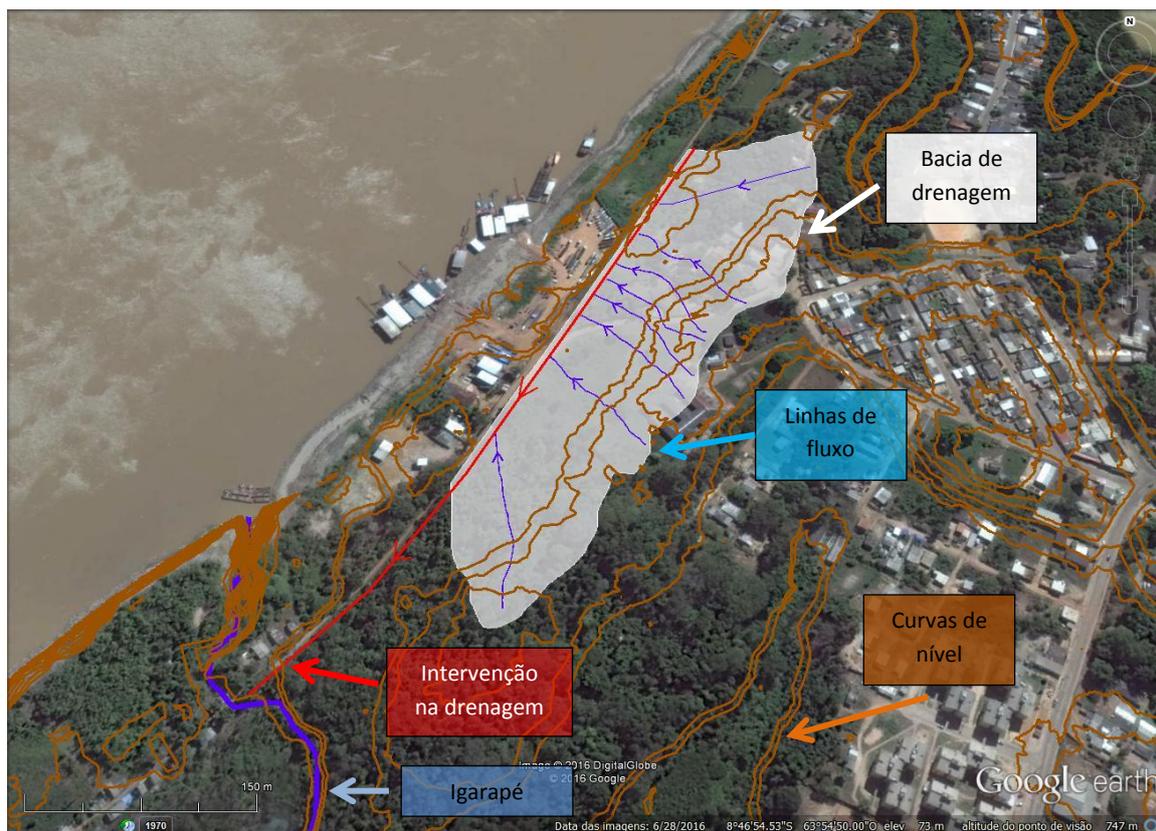
Adicionalmente, durante visitação ao local e através da análise das curvas de nível, das linhas de fluxo e da micro bacia de drenagem (Figura 14), constatou-se que a drenagem das águas superficiais gera um acúmulo de água a sudeste da base da ferrovia Madeira-Mamoré, a qual atua na região como um dique. O acúmulo de água superficial poderia potencializar o fluxo de água subterrânea na zona da margem e influenciar a base da mesma. A origem desta água superficial se daria principalmente a partir das precipitações incidentes no local e do esgoto gerado nas residências localizadas na colina do entorno, haja vista que se constatou a presença de condutos que drenam as águas servidas destas casas até a região da base da Ferrovia Madeira-Mamoré e também a ocorrência de buritizais em ambos os lados da estrada de ferro. Os Buritis são indicativos de solo predominantemente saturados ao longo do ano. Além disso, em evento de chuva extrema, haveria o potencial de rompimento da base da ferrovia, o que geraria uma forte descarga de água capaz de potencializar processos erosivos. Sendo assim, um aprimoramento da drenagem urbana desta região poderia contribuir para a contenção do processo de erosão e desbarrancamento. Para isso, se poderia, por exemplo, intervir na drenagem superficial de modo a direcionar o fluxo de água para o córrego mais próximo, como indicado pela linha vermelha na Figura 14.

Figura 14. Imagem orbital Google Earth indicando a micro bacia de drenagem (aprox. 0,1 km²), linhas preferências de fluxo de água, curvas de nível, área para execução de estrutura de drenagem urbana e indicação do córrego mais próximo.

- **Sistemas de Drenagem Urbana:** Como principal norte para a recuperação destas áreas sugere-se a implantação conjunta de um sistema de drenagem sanitária urbana contemplando sarjetas, bueiros e escadas hidráulicas para um encaminhamento correto das águas superficiais e subterrâneas e assim atenuar os processos erosivos providos de águas pluviais;
- **Revegetação da Encosta:** Como visto anteriormente, a morfologia local é naturalmente suscetível à erosão. Além disso, a intervenção antrópica promoveu a remoção da cobertura vegetal residual, tornando exposto o solo/sedimento, acelerando e potencializando os processos erosivos atuantes no local. A revegetação desta área com a introdução de espécies vegetais de crescimento rápido contribuiria decisivamente para a desaceleração dos processos erosivos, otimizando um uso mais apropriado da área.

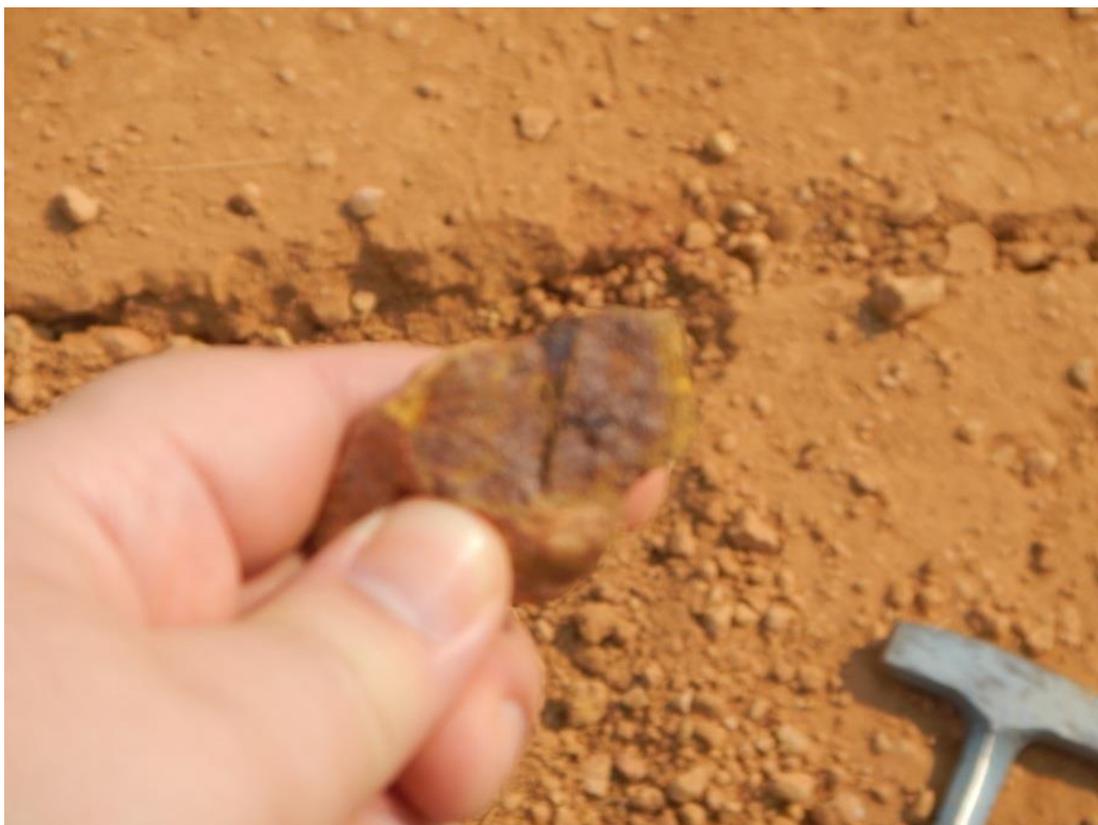
Na área do escorregamento foi comprovado o lançamento de aterro, constituído pelo horizonte ferruginoso de um perfil laterítico, conhecido como cascalho laterítico, representado por uma camada de material arenoargiloso, com nódulos concrecionados dispersos, de coloração avermelhada, compactados, com espessura variável de 0,30 a 1,50 metros (Figura 15 e Figura 16). Este material foi depositado sobre os sedimentos arenoargilosos inconsolidados escuros, de resposta geomecânica fraca (Figura 17). O pátio artificialmente aplainado com este aterro estava sendo utilizado para manobras de carga, descarga e estacionamento de veículos pesados e para equipamentos em construção (dragas), operando ainda a descarga de massa asfáltica, advindo das balsas para as carretas, através de tubulações. A dinâmica de operação do porto (fluxo de veículos pesados) associado a um aterro de material de compactação sem controle pode gerar uma sobrecarga ao substrato. Sabe-se que na hora em que ocorreu o deslizamento, havia aproximadamente 12 carretas de prováveis 40 toneladas cada uma. Apesar de não se ter quantificação da resistência do substrato local, para a qual seria necessária a execução de ensaios geotécnicos, não se pode descartar a possível sobrecarga causada pela instalação e operação do porto como um dos fatores que condicionou o escorregamento ocorrido.

Figura 15. Concreção de oxido lançado em meio aterro. Indicativo de aterro lançado sem compactação

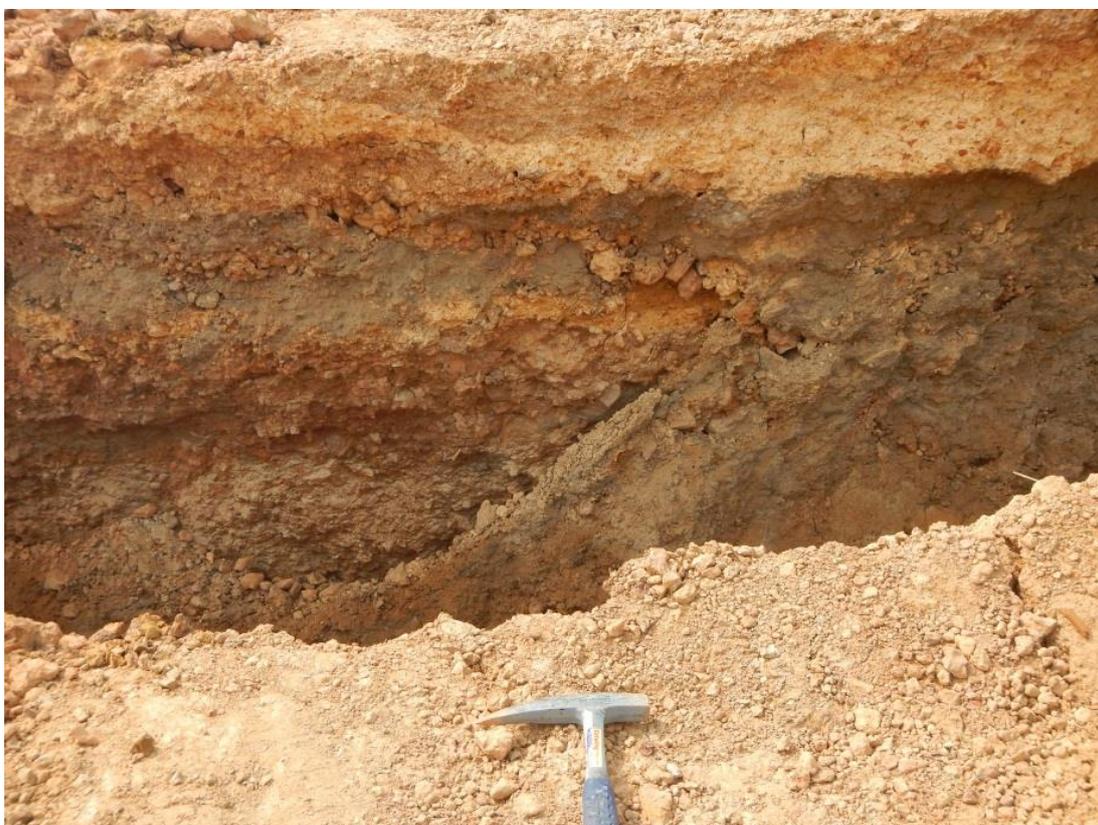
Figura 16. Perfil do aterro lançado e sem controle de compactação. Níveis de argila fluvial e cascalho laterítico. Material de peso específico maior do que o substrato e inadequado para o tipo de operação própria de um porto.

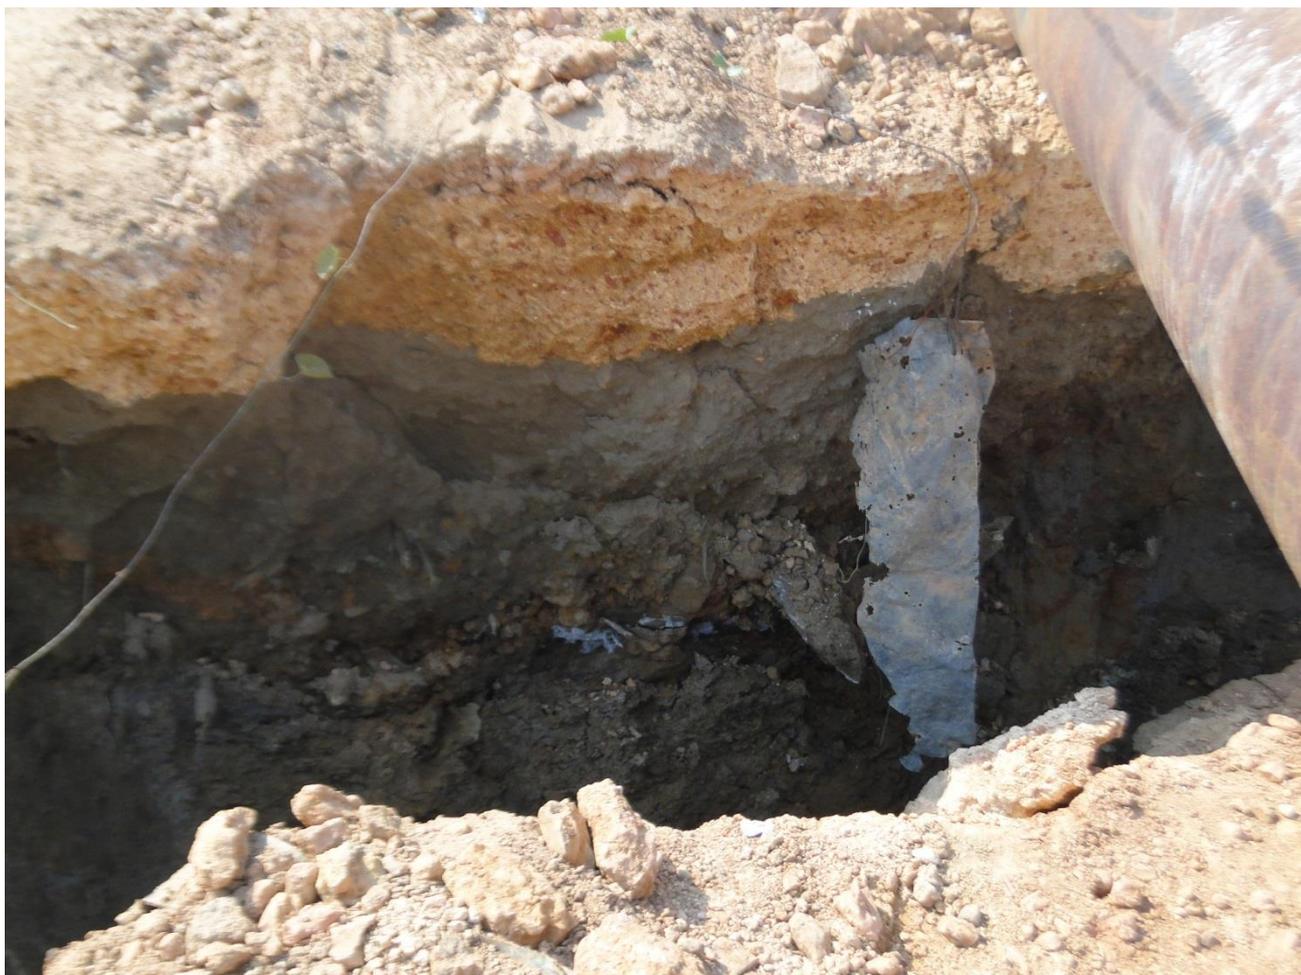
Figura 17. Interface aterro sem controle de compactação com substrato de geomecânica frágil de coloração escura. Notar processos erosivos de maior intensidade no material escuro.

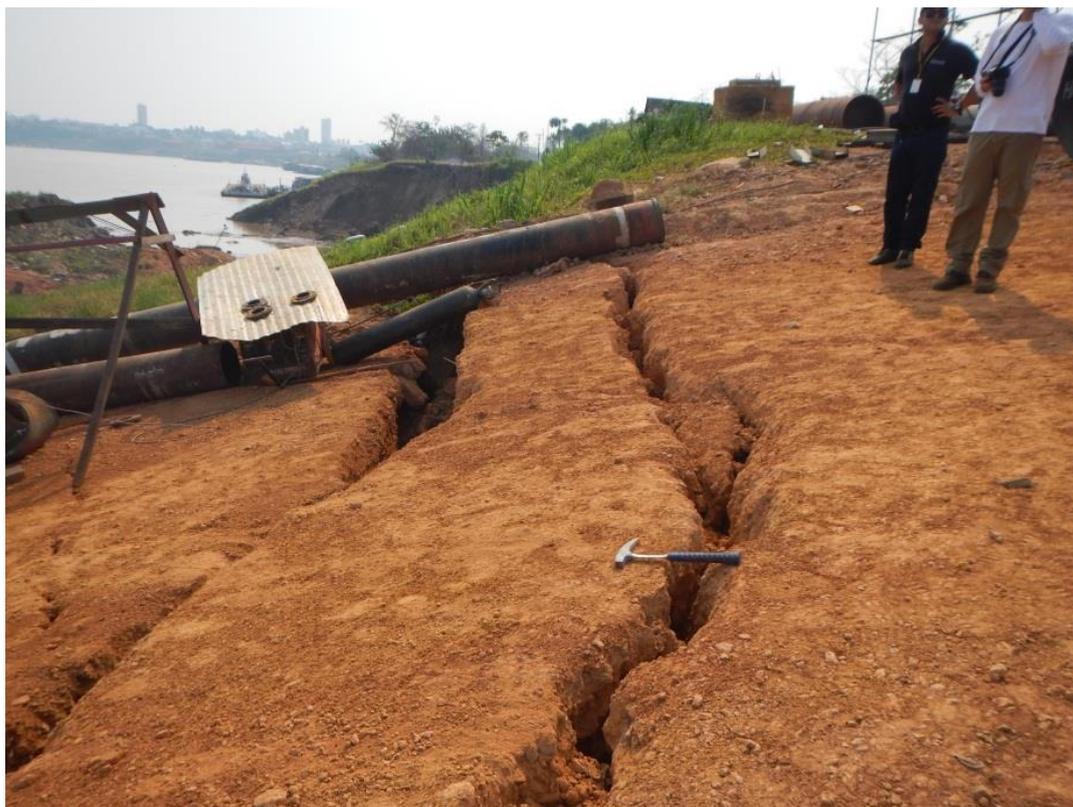
A descrição do evento apresentada pelos moradores locais e testemunhas indica que o movimento de massa ocorreu de maneira abrupta e inesperada, entretanto, acredita-se que o terreno evidenciase sinais característicos e precursores de rompimentos iminentes, tais como trincas de cisalhamento, lineamentos de tração e pequenas movimentações de massa adjacentes ao local, abundantemente registradas durante a vistoria técnica. Posteriormente, foram verificadas trincas de cisalhamento na área do entorno do deslizamento, indicando que o terreno continua instável e que movimentos de massa em curto e médio prazo poderão novamente ocorrer. Um fato importante associa-se a que as trincas de cisalhamento presentes na área aterrada sem controle de compactação apresentam um maior espaçamento da abertura (Figura 18) do que aquelas observadas em áreas naturais não aterradas, corroborando o argumento de sobrepeso ao substrato local na área deslizada (Figura 19).

Figura 18. Trinca de cisalhamento de ordem decimétrica paralela a margem direita do rio Madeira observada em aterro sem controle de compactação.
