SERVIÇO GEOLÓGICO DO BRASIL – CPRM
DIRETORIA DE HIDROLOGIA E GESTÃO TERRITORIAL – DHT
RESIDÊNCIA DE PORTO VELHO – REPO

**DESLIZAMENTO EM TALUDE FLUVIAL NO PORTO JP,
BAIRRO TRIÂNGULO, PORTO VELHO-RO**

VISTORIA TÉCNICA

AGOSTO/2016

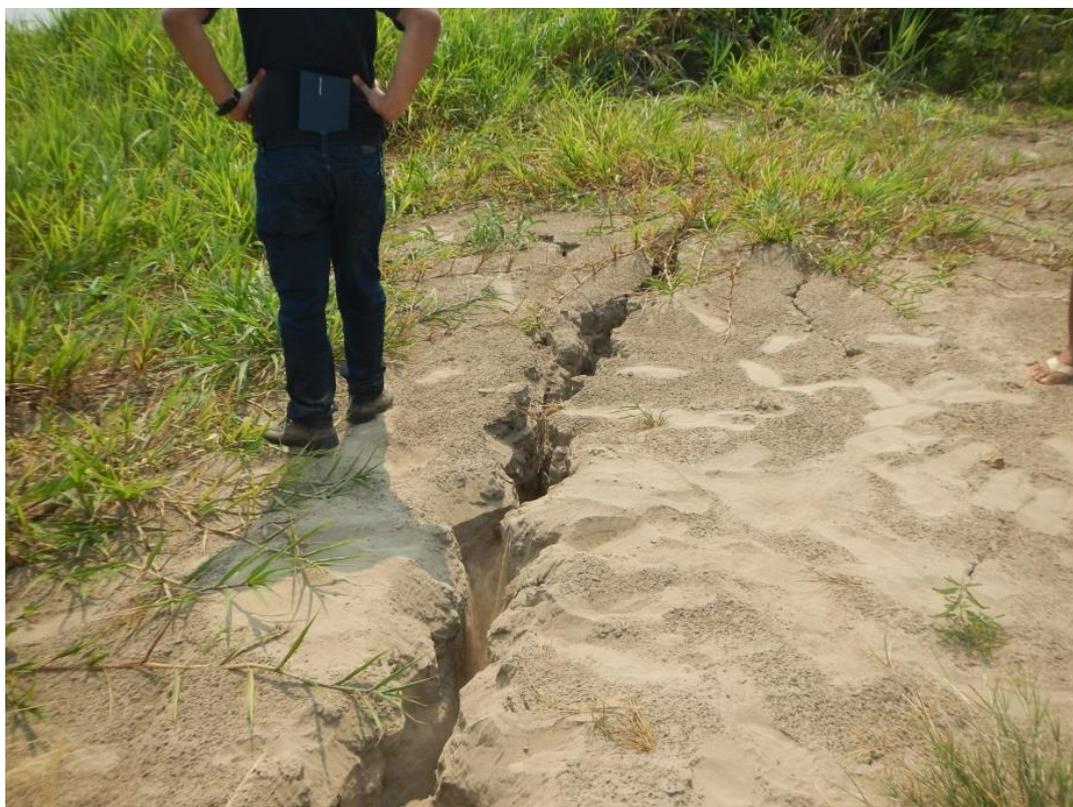
A descrição do evento apresentada pelos moradores locais e testemunhas indica que o movimento de massa ocorreu de maneira abrupta e inesperada, entretanto, acredita-se que o terreno evidenciase sinais característicos e precursores de rompimentos iminentes, tais como trincas de cisalhamento, lineamentos de tração e pequenas movimentações de massa adjacentes ao local, abundantemente registradas durante a vistoria técnica. Posteriormente, foram verificadas trincas de cisalhamento na área do entorno do deslizamento, indicando que o terreno continua instável e que movimentos de massa em curto e médio prazo poderão novamente ocorrer. Um fato importante associa-se a que as trincas de cisalhamento presentes na área aterrada sem controle de compactação apresentam um maior espaçamento da abertura (Figura 18) do que aquelas observadas em áreas naturais não aterradas, corroborando o argumento de sobrepeso ao substrato local na área deslizada (Figura 19).

Figura 19. Trinca de cisalhamento em terreno natural formado por sedimentos inconsolidados adjacentes a área da ocorrência.

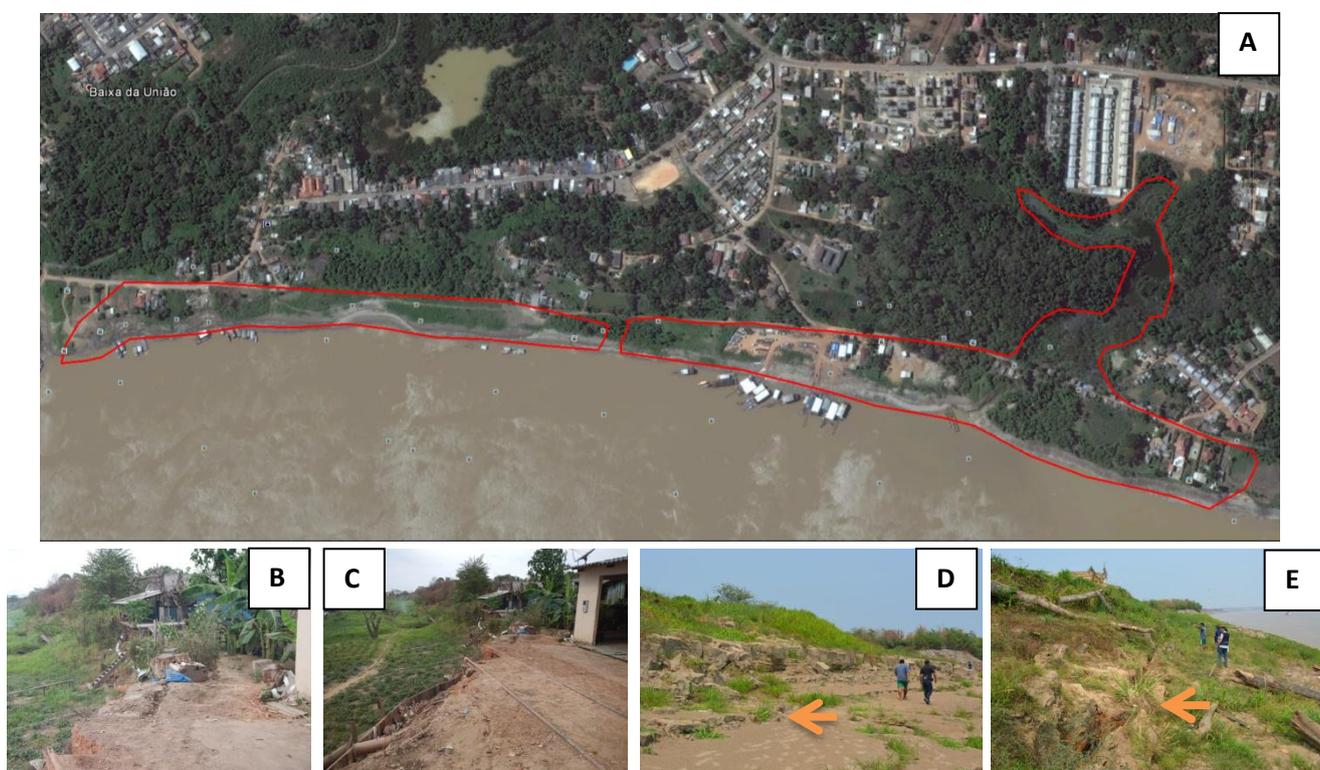
As trincas de cisalhamento foram mapeadas e contemplam toda região descrita no mapeamento da CPRM (2012) como Área RO_PVH_SR_01A_CPRM e Área RO_PVH_SR_02A_CPRM, reconhecidas tanto a jusante como a montante do local onde ocorreu o deslizamento como exposto na figura abaixo (Figura 20). Algumas residências ainda permanecem no entorno da área considerada de risco. Apesar da construção do dique de enrocamento, como visto anteriormente, não há garantias à segurança global do terreno. É recomendável a desapropriação destas residências.

Figura 20. Alguns exemplos de trincas mapeadas em áreas de risco indicadas pelo trabalho da CPRM em 2012: A - Áreas RO_PVH_SR_01A_CPRM e RO_PVH_SR_01B_CPRM mapeadas em 2012; B – Residência em situação de risco a beira de talude em vão de antigo deslizamento; C – Residência sobre o aterro da antiga Ferrovia Madeira Mamoré: terreno cisalhado apresentando trincas e deslizamento a menos de 2 metros da residência; D e E – Trinca a montante do deslizamento em terrenos inconsolidados indicada pela seta.

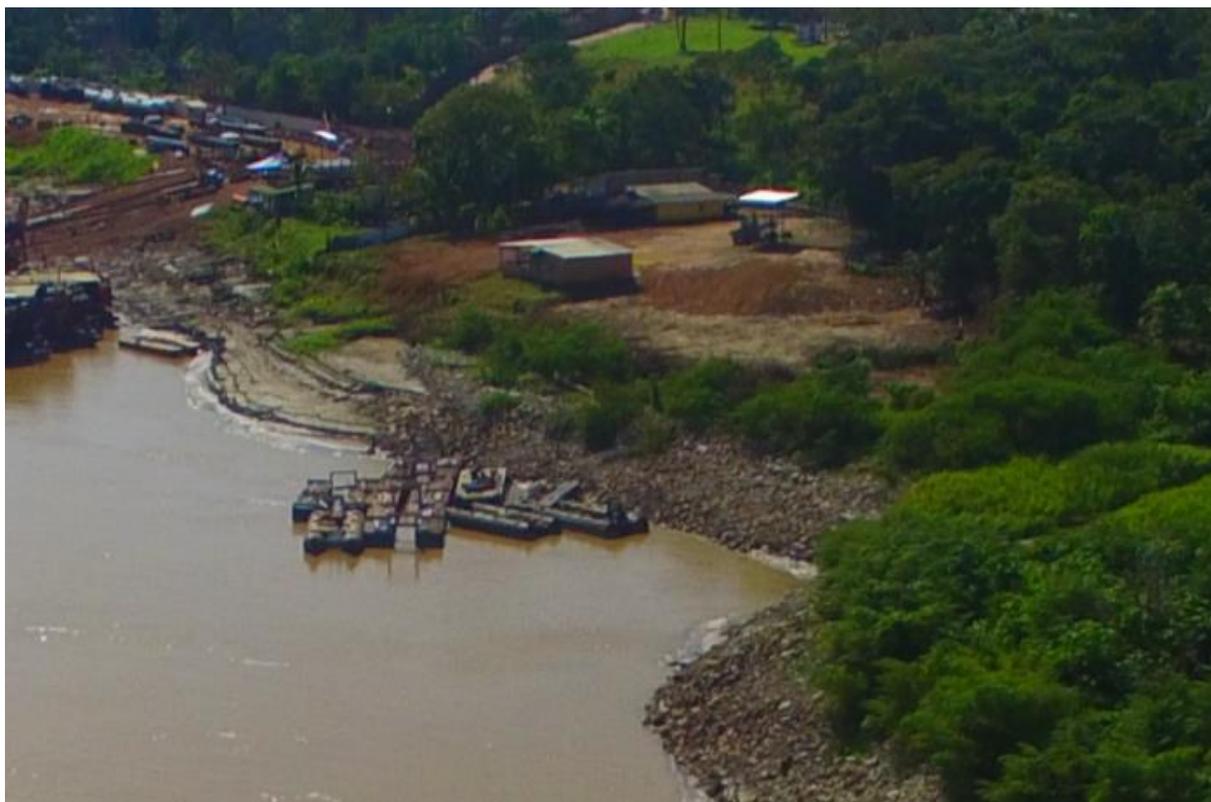
A análise da imagem Google do local de deslizamento permitiu identificar uma área anexa ao Porto JP, de menor dimensão, mas sob as mesmas condições de risco (Figura 21). Na data de 18.08.2016 procedeu-se a uma visita ao referido local, comprovando-se a semelhança entre ambas às áreas, diferindo por estar em uma cota levemente mais alta. De qualquer forma, pelo risco de deslizamento, sugere-se a sua interdição imediata e a paralisação de quaisquer atividades portuárias no local, evitando-se um novo deslizamento.

Figura 21. Área anexa ao Porto JP. Presença frequente de trincas abaixo da superfície aplainada do aterro, sendo prudente a desocupação da área.

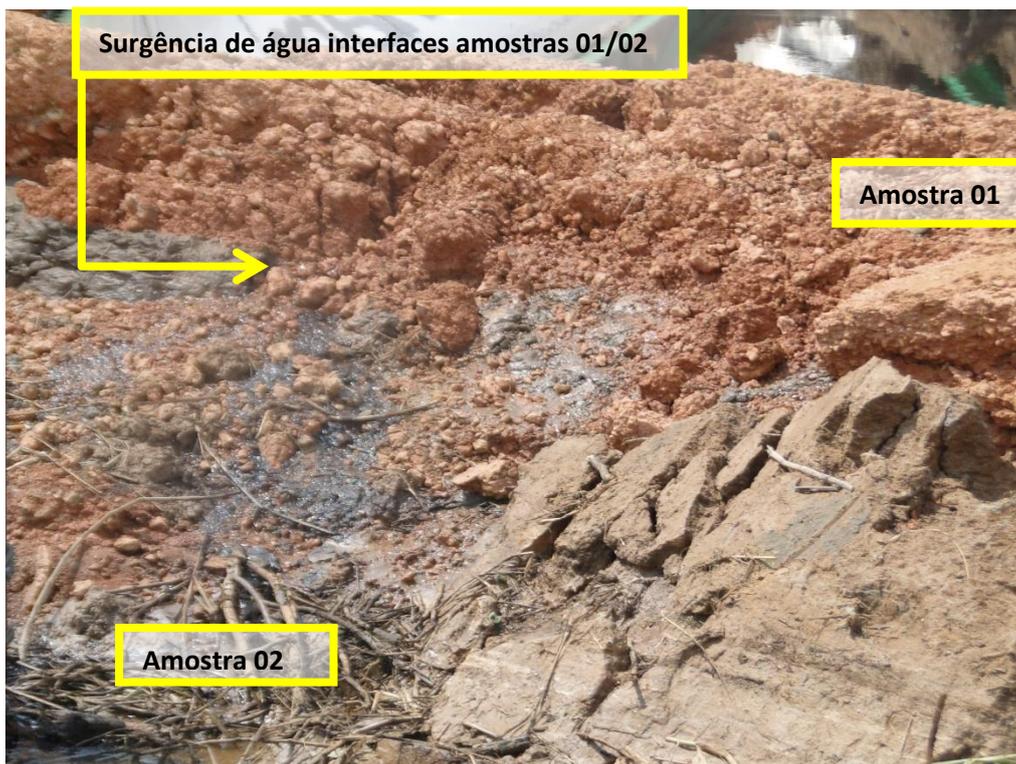
Uma feição característica observada na parte central do deslizamento referente à percolação de água no interfícies do cascalho laterítico permeável e dos sedimentos arenoargilosos escuros de baixa permeabilidade, possibilitou a realização de um ensaio de permeabilidade relativa entre as unidades (quais) dispostas no local. Desta forma, foram coletadas amostras em três locais distintos: cascalho laterítico usado como aterro, de cor amarela avermelhado (amostra 01), sedimentos arenoargilosos compostos predominantemente por areia muito fina e silte/argila, escuros, subjacente ao cascalho (coletada na cratera) (amostra 02) e os mesmos sedimentos arenoargilosos na rampa de acesso ao rio Madeira (amostra 03). Procedeu-se inicialmente uma desagregação do material, permitindo uma primeira conclusão: apesar das duas amostras de sedimentos arenoargilosos corresponderem à mesma unidade, apresenta um conteúdo diferenciado, onde a amostra 02 não continha nenhum fragmento de cascalho laterítico, enquanto que a amostra 03 contemplava numerosos fragmentos de cascalho laterítico devido a uma maior compactação. Esta feição refletiu-se no comportamento diferenciado das duas amostras quanto à permeabilidade, conforme descrito a seguir:

- Amostra 01: alta permeabilidade e fácil percolação de fluidos superficiais;
- Amostra 02: baixa permeabilidade, atuando como uma superfície sub-horizontal de percolação dos fluidos subterrâneos sejam águas pluviais e/ou águas servidas. Assim, qualquer líquido que atingisse a parte superior desta unidade, iria deslizar e aflorar em algum ponto abaixo, contribuindo para a instabilidade dos terrenos (Figura 22);
- Amostra 03: baixa a média permeabilidade. A permeabilidade é favorecida pela presença abundante de fragmentos de cascalho laterítico, provenientes da camada superior devido à sobrecarga e compactação.

Figura 22. Percolação de fluidos nas interfaces cascalho laterítico e sedimentos arenoargiloso escuros.
