# **BOLETIM TÉCNICO SOBRE OCORRÊNCIA DE EVENTOS CRÍTICOS EM ÁREAS DE RISCO**

**EROSÃO FLUVIAL NOS BAIROS TRIÂNGULO E RAMAL PARA  
COMUNIDADE MARAVILHA**

**PORTO VELHO - RO**

**Porto Velho, 10 de Fevereiro de 2017**

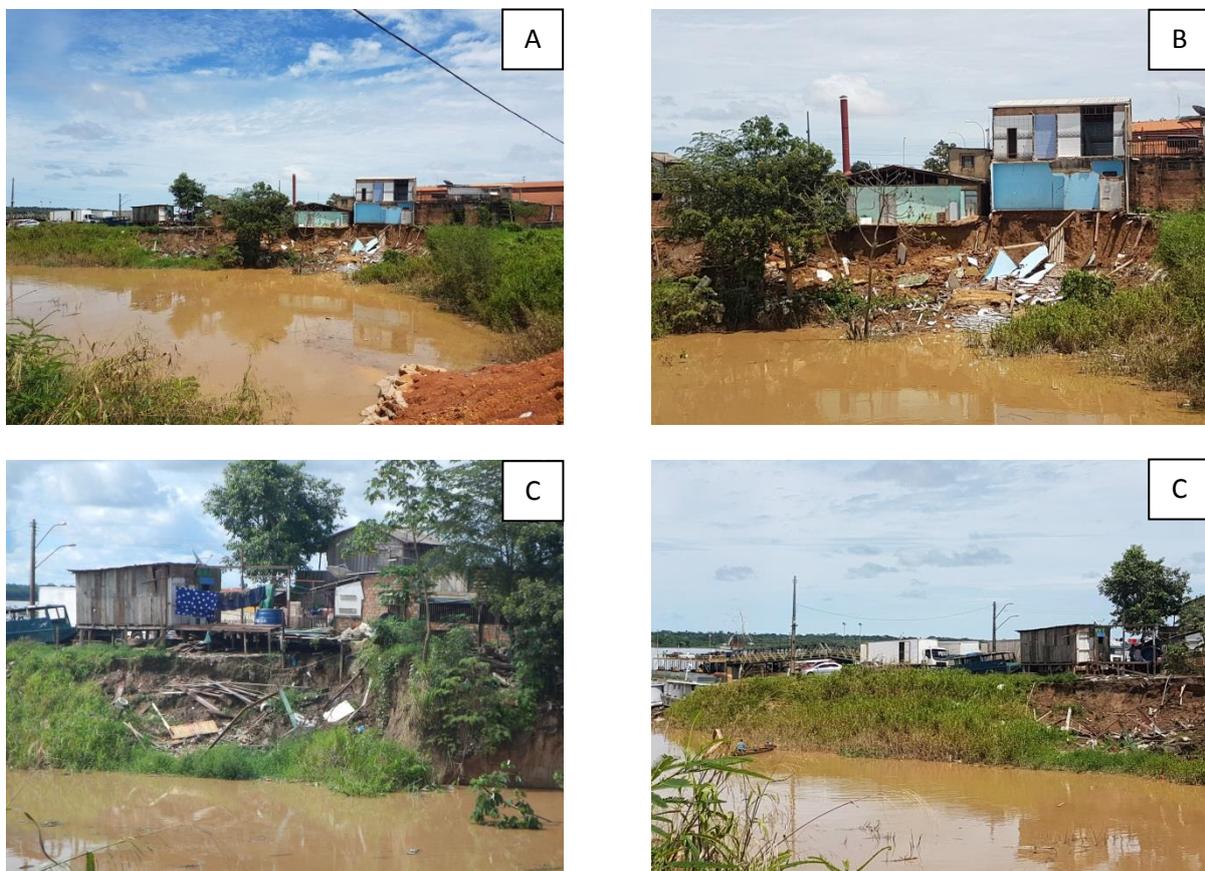
**Ocorrência:** O evento de erosão no Bairro Triângulo, ocorrido em janeiro de 2017, localmente trouxe danos a nove ocupações adjacentes ao deslizamento (Figura 1). Este ponto do Bairro é localizado na margem direita do rio Madeira onde possui histórico de eventos de queda de barreiras e erosões fluviais. O local apresenta traços de ocupação inadequada associada à ausência de dispositivos para urbanização como rede de esgoto e água encanada.

Figura 1 - Localização A,B,C e D: A – Vista para as residências atingidas pelo deslizamento; B – Residência abalada pelo evento, notar contenção rudimentar do tipo saco de rafia (solo-cimento) na base, indicando que outras movimentações ocorreram no passado; C – Notar natureza do material: terraço aluvial inconsolidado formado por partículas de textura arenoargilosa com teor de matéria orgânica considerável; D – vista para o porto do Triângulo anexo a área de movimentação, notar terraço baixo.

**Parecer Técnico:** A visita ao Bairro Triângulo foi realizada no dia 13/01/2017, localmente pode-se observar que o substrato, revelado pela movimentação de massa é de natureza areno argilosa inconsolidada, de coloração escura indicando matéria orgânica associada, comuns a terraços fluviais do rio Madeira. Este substrato é de natureza geomecânica frágil e susceptível a erosões em resposta a dinâmica fluvial. Um agente potencializador a este processo de erosão no local é o desmatamento da mata arbórea nativa para a ocupação, que expõe o solo e acelera os processos erosivos. Diante do exposto, acredita-se com a saturação do terreno no evento de cheia, a pressão nos poros age diminuindo a coesão das partículas do solo, levando ao colapso do terreno.

**Sugestões para mitigação ao problema:** Conforme exposto, a movimentação de massa ocorrida é devido a um processo erosivo natural do rio Madeira, potencializado pela ocupação desordenada destas áreas. A principal ação para que não haja danos à vida das pessoas residentes nos locais é a não ocupação destas áreas. Aconselha-se monitoramento dos locais, bem como manutenção de uma distância segura, a partir das cristas das feições erosivas. Para que se minimizem os processos erosivos em ambos os casos, aconselha-se a revegetação destas encostas e sistemas de drenagem que contemplem o encaminhamento correto de águas pluviais, além de redes de esgoto para o encaminhamento de águas servidas, essenciais para a conservação do meio.

**Conclusões:** Em ambos os locais verifica-se a susceptibilidade do terreno a eventos de erosões fluviais. Logo, estes terrenos são considerados como não aptos a construções de moradias. Como principais sugestões a mitigação dos problemas, destacamos a desapropriação da região onde ocorreu o deslizamento no bairro triangulo, um estudo de um novo traçado da via mais a norte para a comunidade

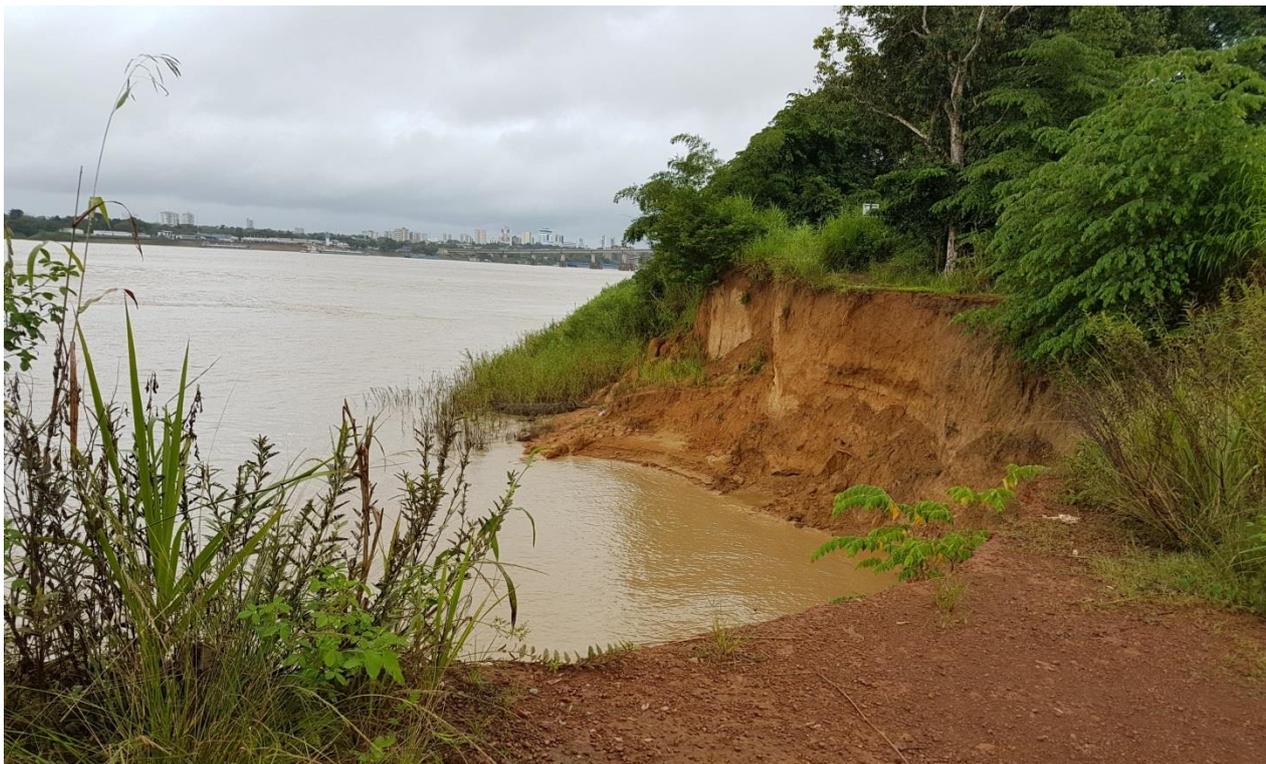
Já a movimentação de massa ocorrida no ramal de acesso a comunidade Maravilha (Figura 2), acesso que segue em paralelo a margem esquerda do rio Madeira, o local do evento não possui residências em um raio de 150 metros porém, põe em risco a população que utiliza o acesso para a sua comunidade.

Figura 2 – Erosão fluvial adjacente a estrada vicinal que leva a Comunidade Maravilha. Distância da crista da erosão para estrada é de aproximadamente 2 metros.

A mesma dinâmica pode-se aplicar analogamente ao solapamento do terreno ocorrido no ramal para a comunidade de Maravilha, visitado no dia 03/02/2017. A natureza do substrato, apesar de diferente da região do Bairro Triangulo, também se mostra de natureza geotécnica frágil, com alta porosidade e suscetível a solapamentos em resposta a dinâmica fluvial.

de maravilha, e a revegetação e implantação de sistemas de drenagem para minimizar os efeitos erosivos da orla do rio Madeira próxima a ocupações.

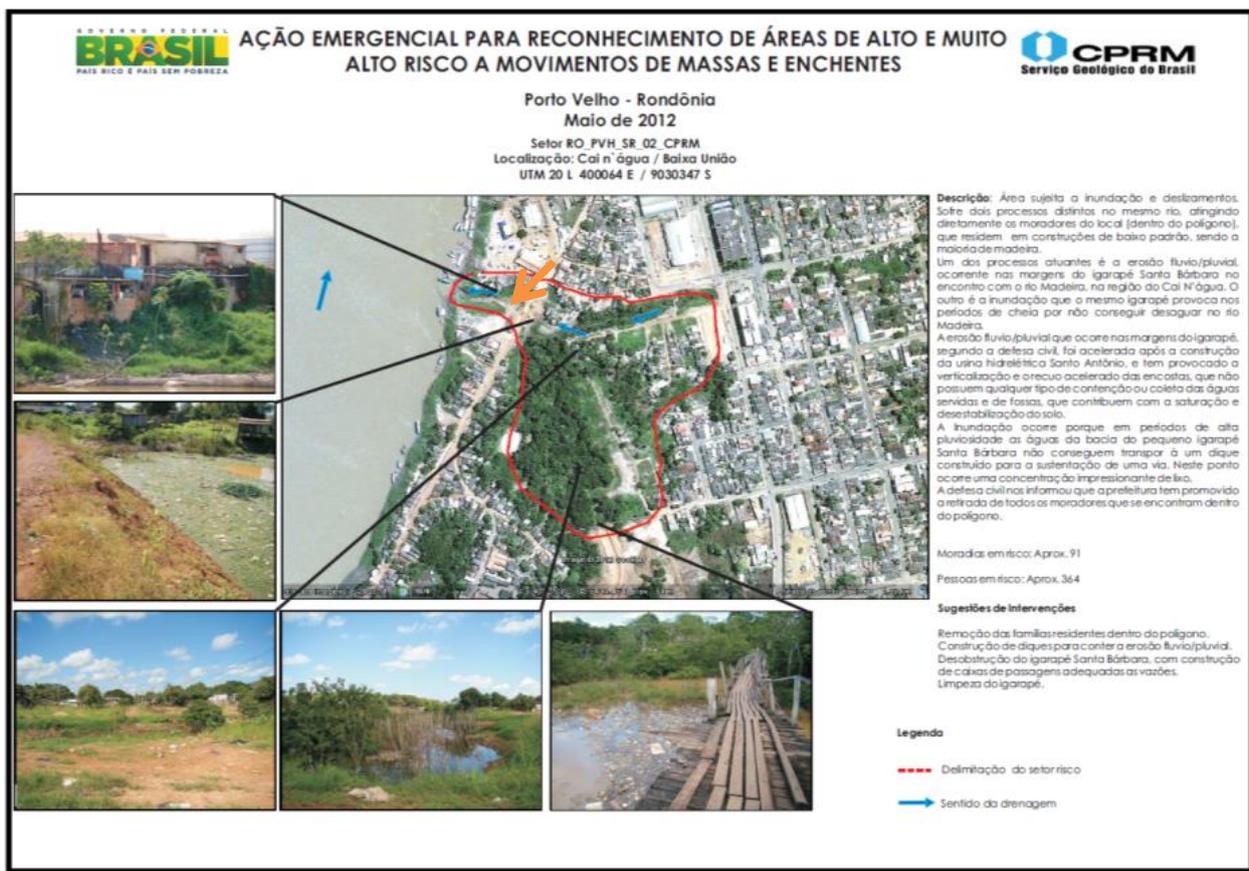
Figura 3 – Prancha descritiva do Setor de Risco RO\_PVH\_SR\_02\_CPRM na qual a área do bairro Triângulo onde ocorreu a erosão (seta em laranja) já era descrita como um setor de risco, datado de maio de 2012

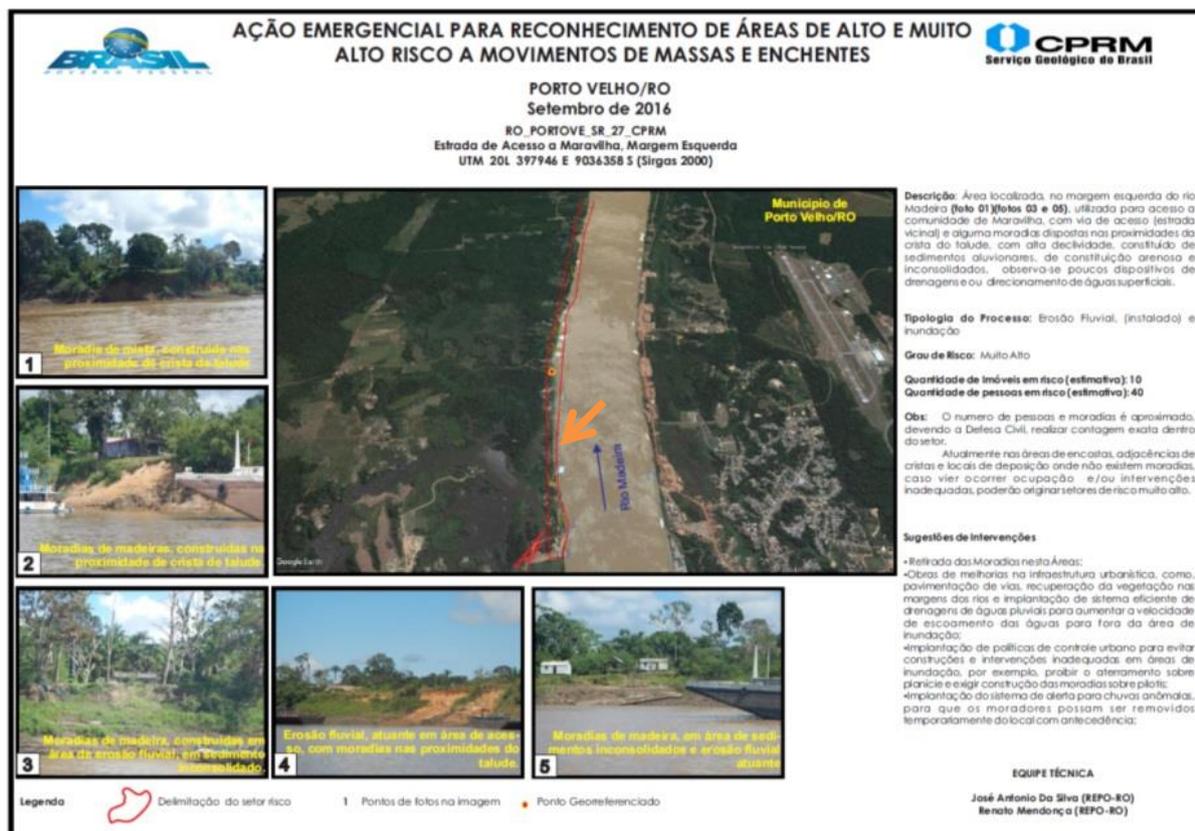
Figura 4 – Prancha descritiva do Setor de Risco RO\_PORTOVE\_SR\_27\_CPRM na qual a área do acesso à comunidade Maravilha, onde ocorreu a erosão (seta em laranja) já era descrita como um setor de risco, datado de setembro de 2016.
