RELATÓRIO DE VISTORIA DO EVENTO SARACURA/COSTA DA ÁGUIA MUNICÍPIO DE PARINTINS ESTADO DO AMAZONAS

Localização: Enseada da Saracura, 35 km a NW da cidade de Parintins, na margem direita do Rio Amazonas.

Data do Evento: 02 de março de 2007

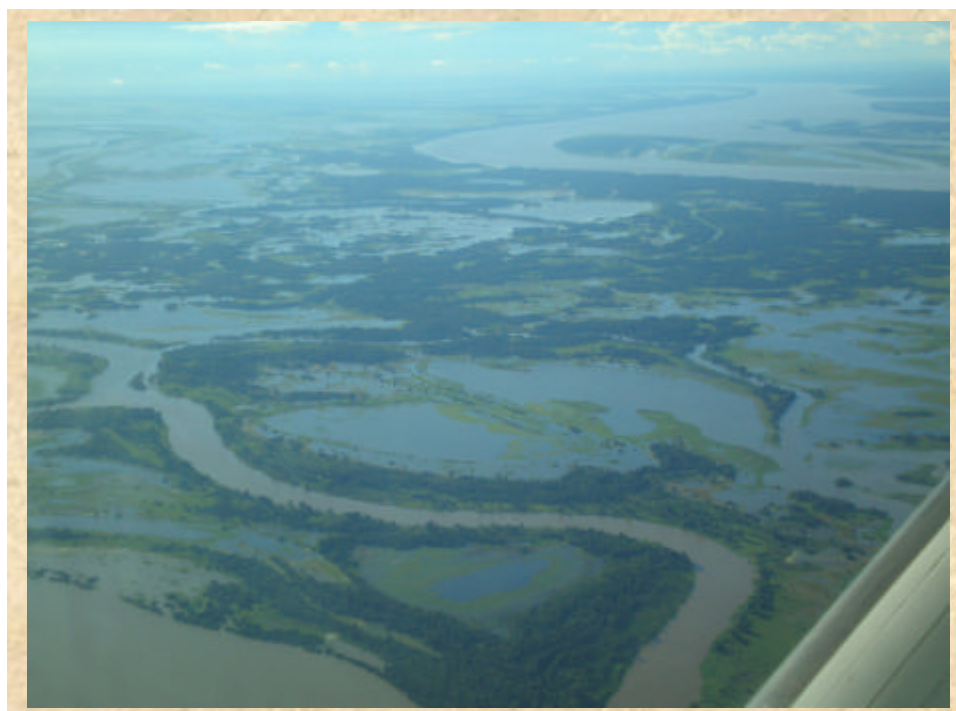
Foto 01 – Aspectos fisiográficos da região.

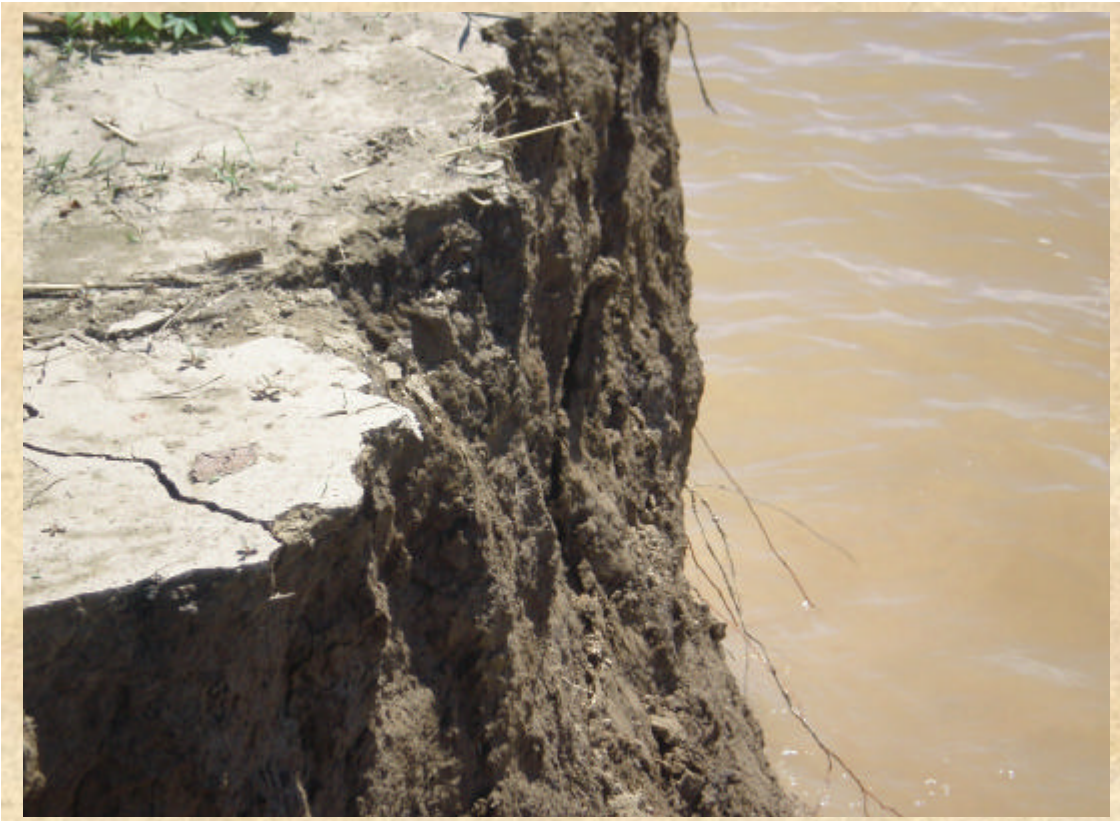
Assim sendo, a percolação das águas superficiais nos estratos superiores, constituídos por sedimentos argilosos, siltosos a silto-arenosos, somada à dinâmica das águas e à velocidade com que o rio erode desde a maior até a menor profundidade contribuiu amplamente para a aceleração do Evento Saracura (Fotos 2, 3, 4, 5, 6, 7 e 8) no local vistoriado.

Foto 02 – Afloramento da borda oeste da área afetada, com espessura aproximada de 2,5 metros, mostrando a fragilidade do solo.

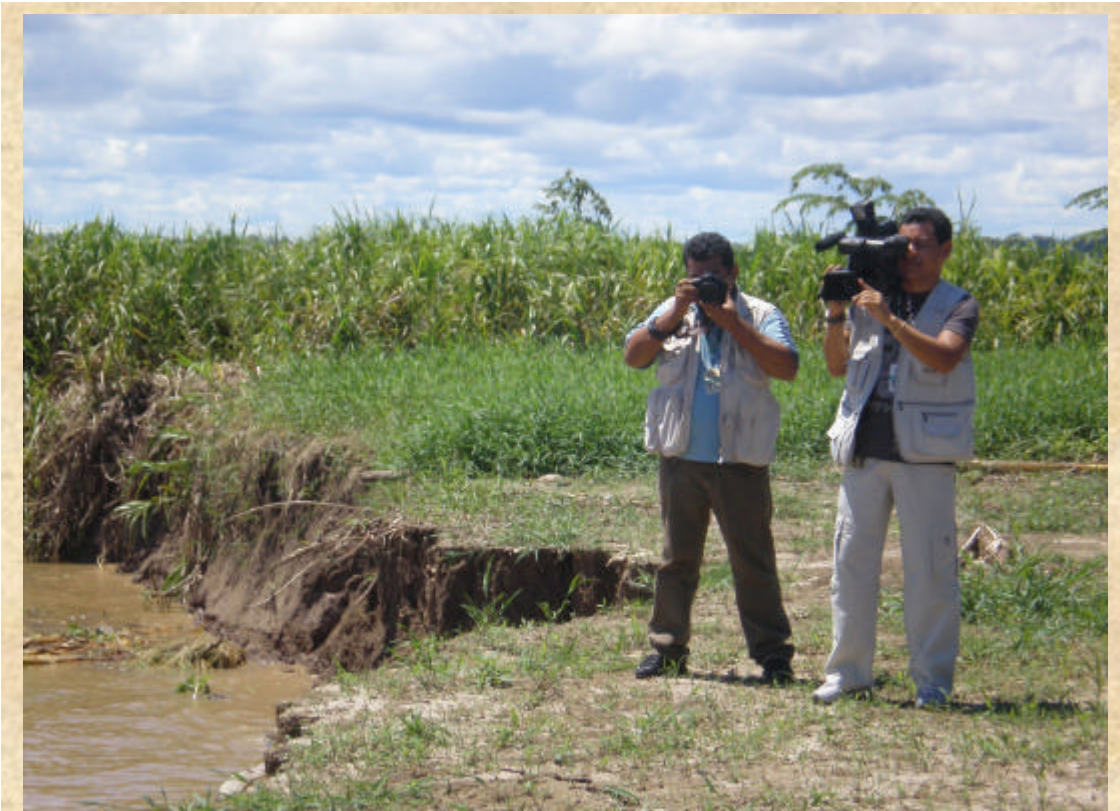
Foto 03 – Vista parcial do local do evento

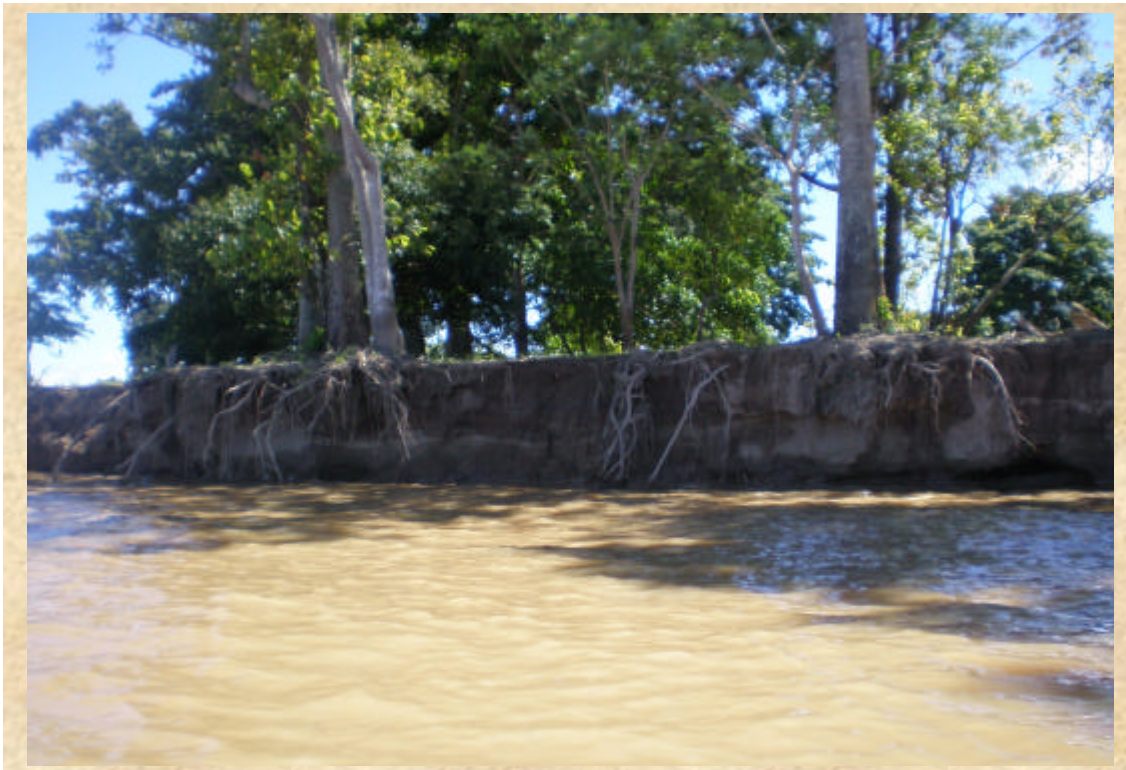
Foto 04 – Afloramento da borda leste da área afetada com espessura de 2 a 2,5 metros, mostrando a fragilidade do solo.

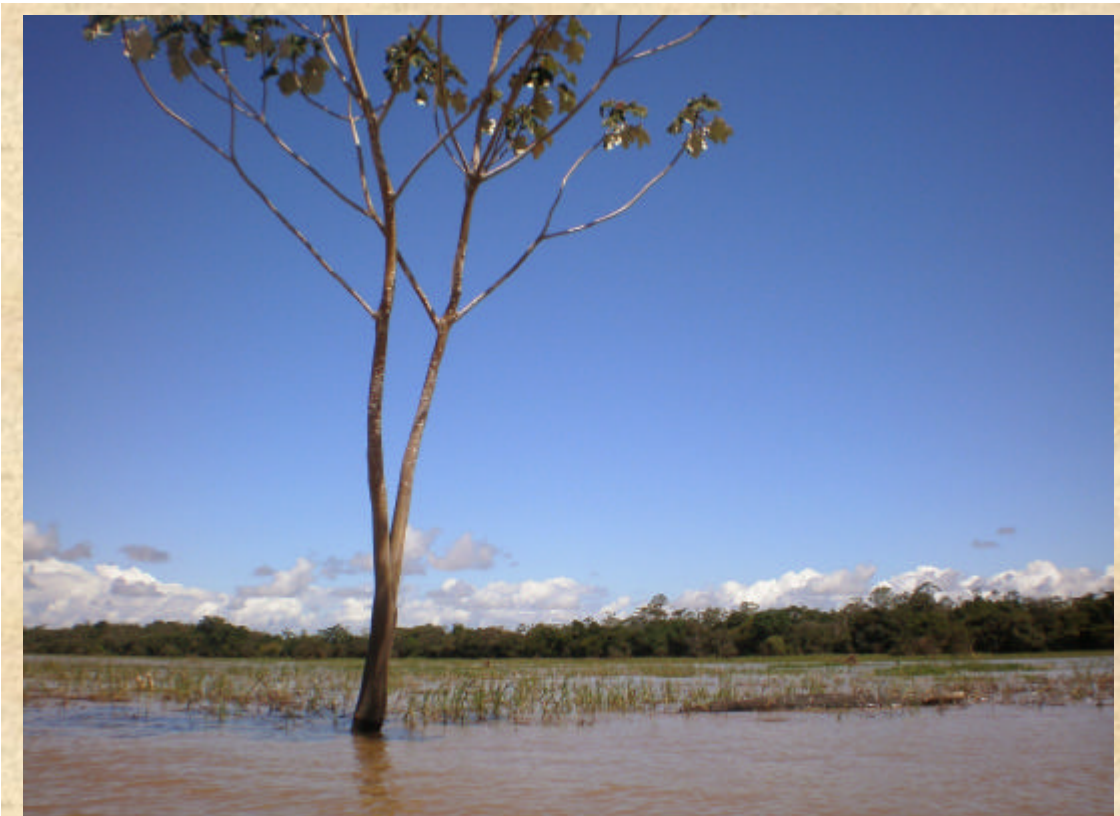
Foto 05 – Vista parcial a nordeste do paraná, após o evento.

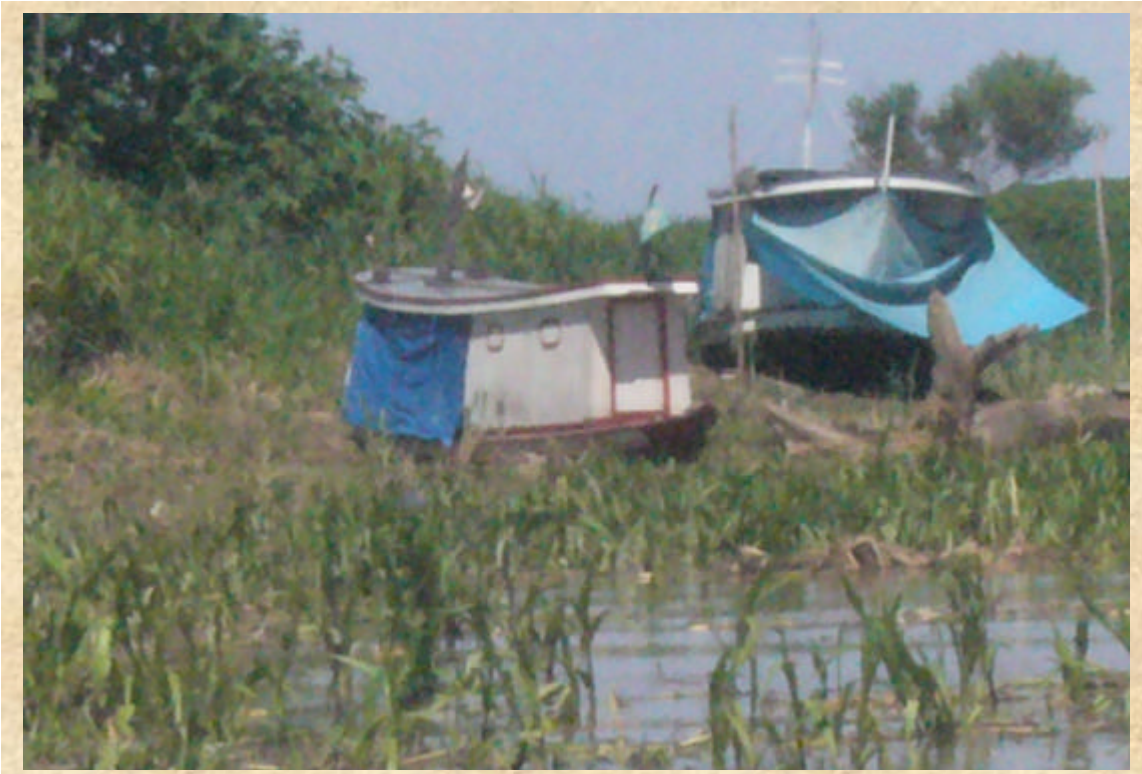
Foto 06 - Embarcações transportadas para fora da água indicando a grandeza das ondas.

- Características dos sedimentos: inconsolidados e estratificados, de granulometria argilosa e areia fina, depositados em ambiente de várzea;
- Ondas anormais na área afetada: Entre 11 e 17 horas do dia do evento, ondas de até 6 metros de altura foram geradas em consequência de um gradativo abatimento de pacote sedimentar que se sucedeu da base para o topo, na margem do rio Amazonas. Conforme diferentes volumes deste pacote se desprendiam em intervalos de tempo inconstantes, os moradores ribeirinhos percebiam as ondas na superfície com maior ou menor intensidade, danificando diversos bens materiais e colocando em risco a comunidade.

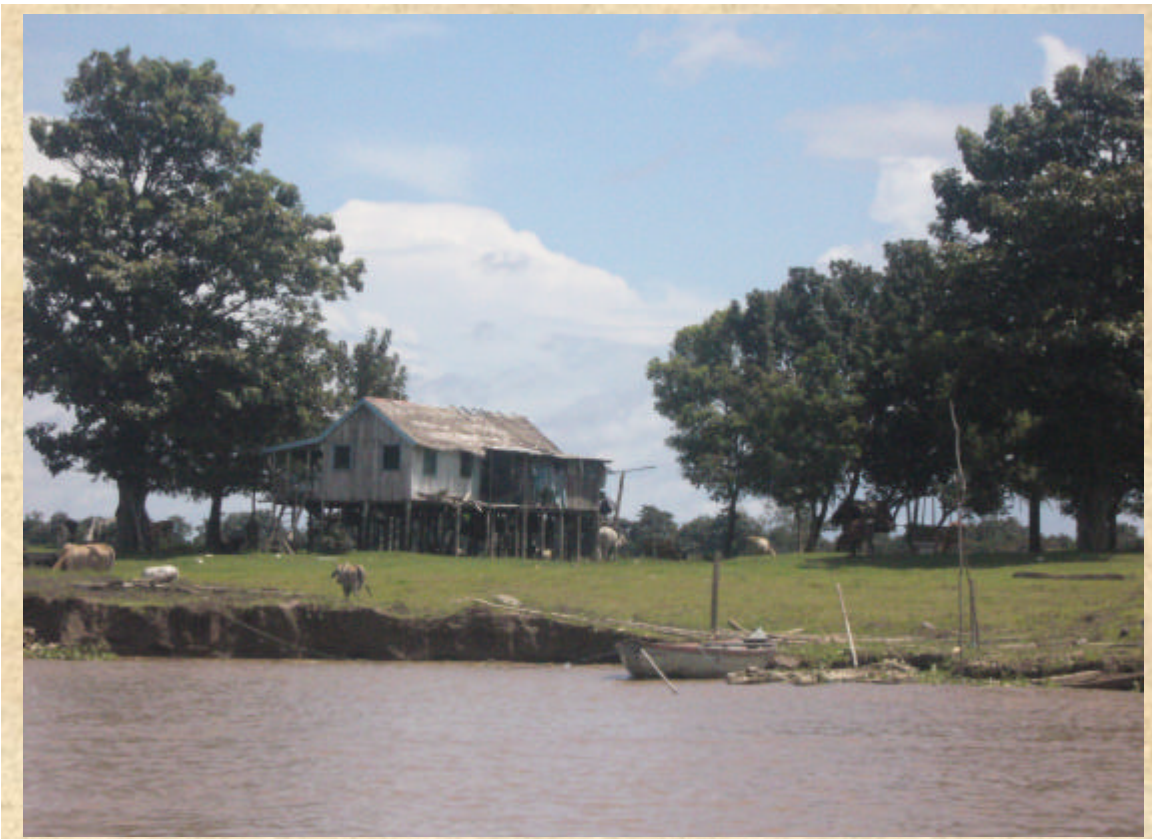
Foto 07 – Moradia em área de risco.

Toma-se ainda necessário, para os municípios ribeirinhos, o mapeamento das áreas de risco onde a população encontra-se sujeita às influências do fenômeno de terras caídas com erosão de margens, bem como locais suscetíveis às inundações. A hierarquização dessas áreas de risco contribuiria para o planejamento ocupacional com relocação de moradias, priorização de possíveis intervenções geotécnicas e recomposição do terreno e vegetação.

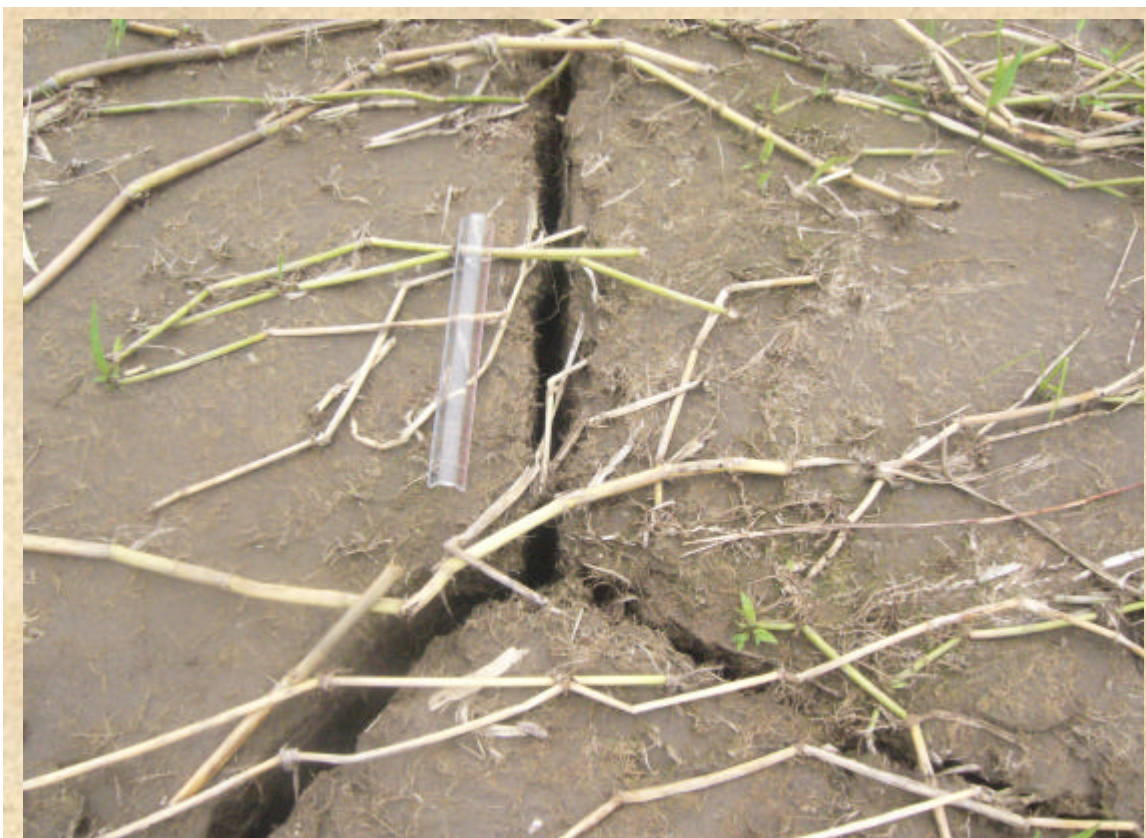
Foto 08 – Sedimentos inconsolidados apresentando fissuras ou rachaduras.
