# PROJETO REVITALIZAÇÃO E INSTALAÇÃO DE SISTEMAS SIMPLIFICADOS DE ABASTECIMENTO NO NORDESTE

## RELATÓRIO SINTETIZADO

## IMPLANTAÇÃO DE SISTEMA SIMPLIFICADO DE ABASTECIMENTO DE ÁGUA NA COMUNIDADE SÍTIO BOM JESUS

MUNICÍPIO DE TARRAFAS - CE

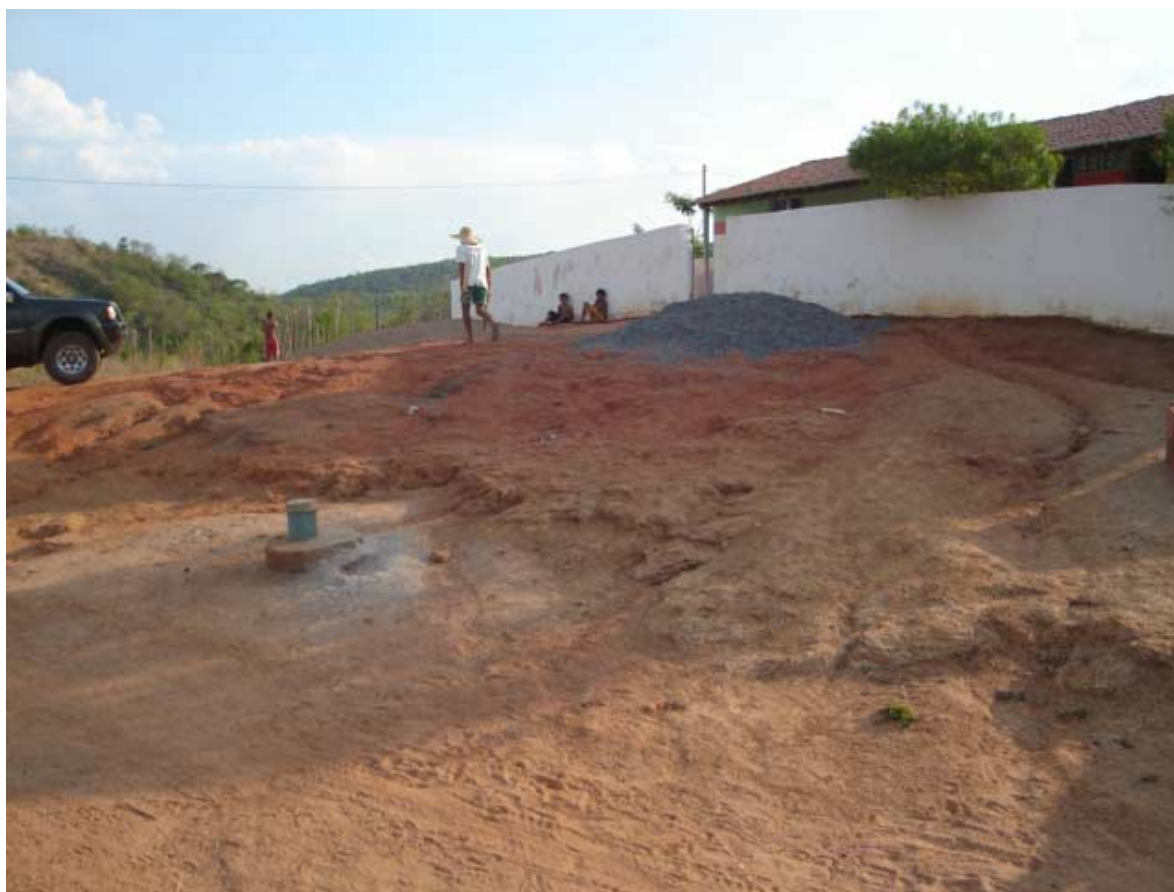
Nesta fase o poço foi localizado, georreferenciado com o uso de equipamento GPS e executada a medição do nível estático (NE = 23 m), por meio de um medidor elétrico de nível. Em seguida foi verificado o diâmetro de 6', descido um corpo de prova para verificar a desobstrução e medida a profundidade do poço em 72,0 m; que embora construído havia algum tempo, ainda permanecia, quando do diagnóstico em 2006, sem ser instalado. Realizou-se então a coleta d'água, para verificação da turbidez, odor e medição da condutividade elétrica.

Essas características foram avaliadas in loco, mostrando os seguintes resultados: água límpida, inodora e potável, com condutividade elétrica de 308  $\mu\text{S}/\text{cm}$ . A partir destes resultados, o poço foi programado para definição da capacidade de produção.

Foto 5.1 - Localização e diagnóstico técnico do poço no Sítio Bom Jesus

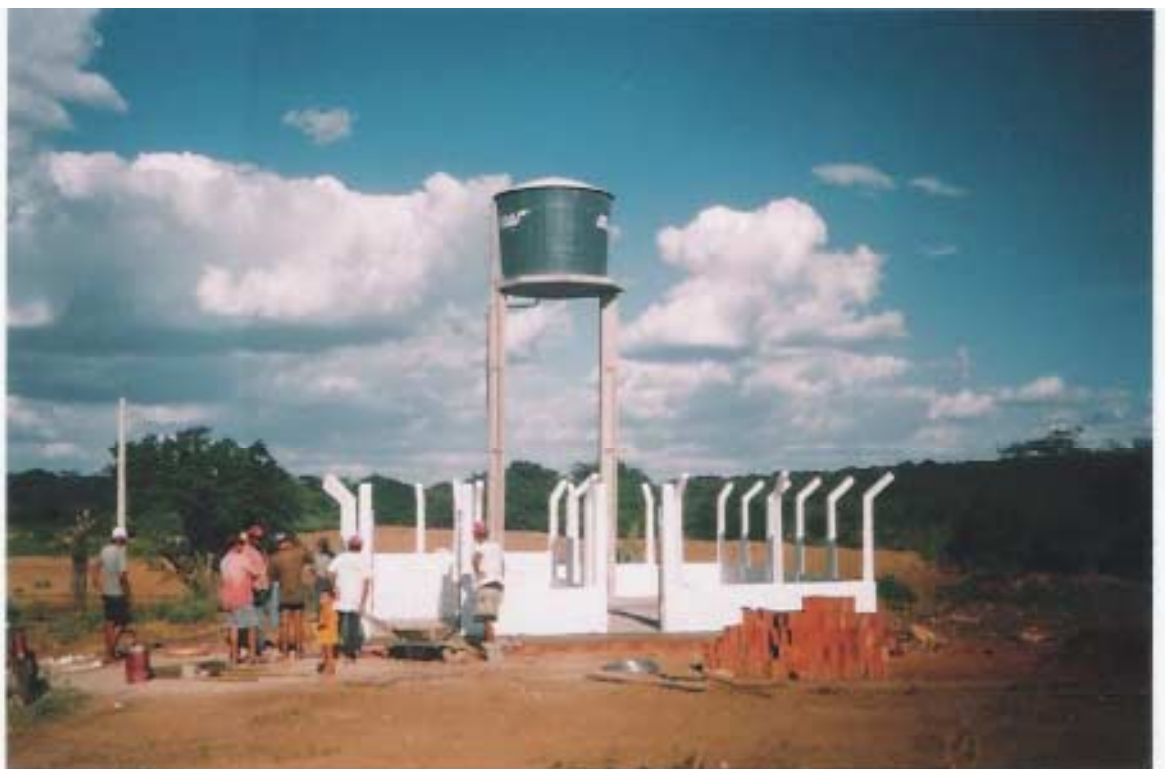
A construção deste SSA seguiu o modelo alternativo previsto, sendo constituído de dois subsistemas: Um no local do poço com área de 9m<sup>2</sup> (3 m x 3 m), e outro distante 50 m e mais próximo aos domicílios, ocupando uma área de 27m<sup>2</sup> (6,0 m x 4,5 m), dividido em duas áreas distintas: a área do chafariz, de livre acesso aos usuários; e a de instalação da caixa d'água, que como a área do poço, é restrita às pessoas responsáveis pela operação e manutenção do sistema. Estas áreas são separadas por cerca (foto 7.1) e possuem portões de acesso independentes (vide plantas, baixa e de detalhe, anexo 5).

Foto 7.1 - Fase construtiva final do SSA Sítio Bom Jesus

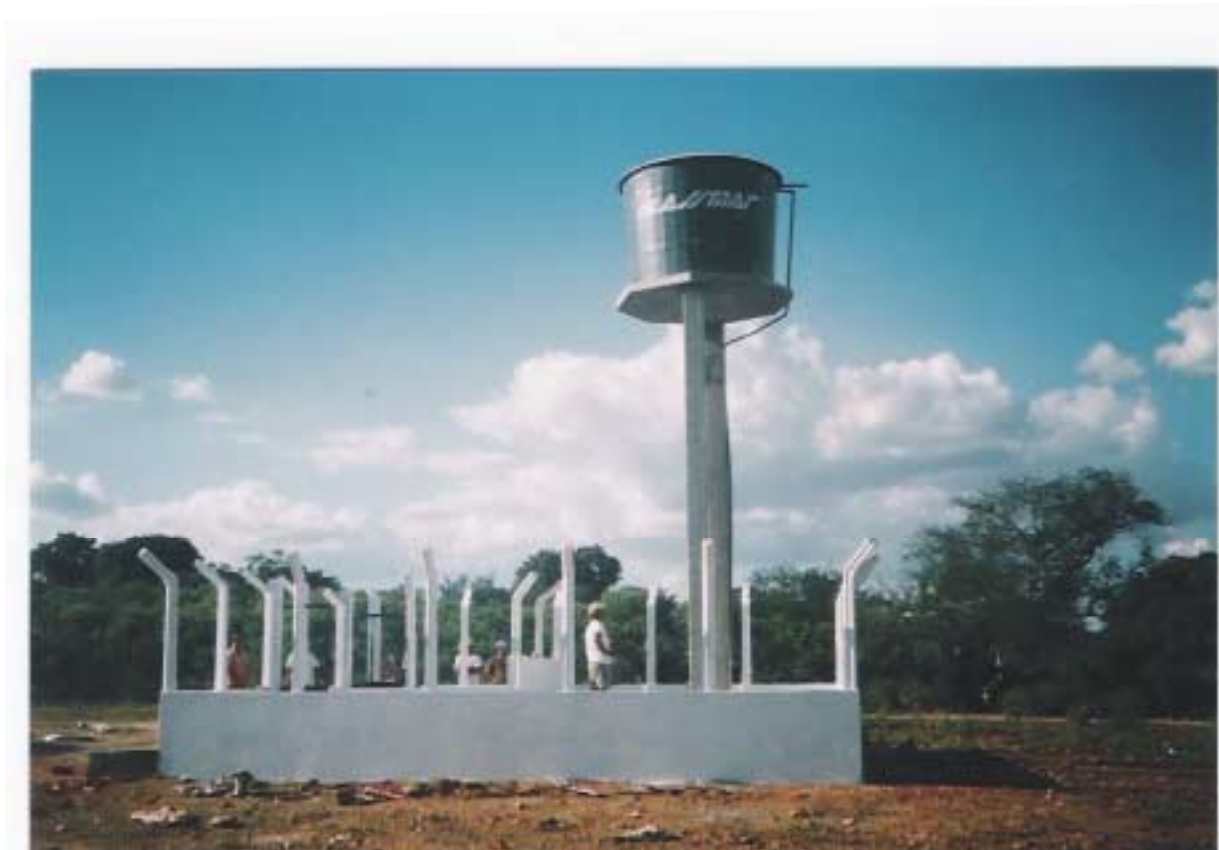
A instalação do poço e a construção do sistema aboliram a precariedade na captação e no abastecimento de água, pelo qual cotidianamente passava a população local, condicionada ao abastecimento em cacimbas, obtendo uma água de inferior qualidade, passível de contaminação, e em quantidade insuficiente no verão, obrigando-a a deslocamentos até sítios vizinhos.

Foto 8.1 - Aspecto do SSA Sítio Bom Jesus concluído
