# PROJETO REVITALIZAÇÃO E INSTALAÇÃO DE SISTEMAS SIMPLIFICADOS DE ABASTECIMENTO NO NORDESTE

## RELATÓRIO SINTETIZADO

### IMPLANTAÇÃO DE SISTEMA SIMPLIFICADO DE ABASTECIMENTO DE ÁGUA NA COMUNIDADE SÍTIO TIPI DE CIMA

MUNICÍPIO DE AURORA - CE

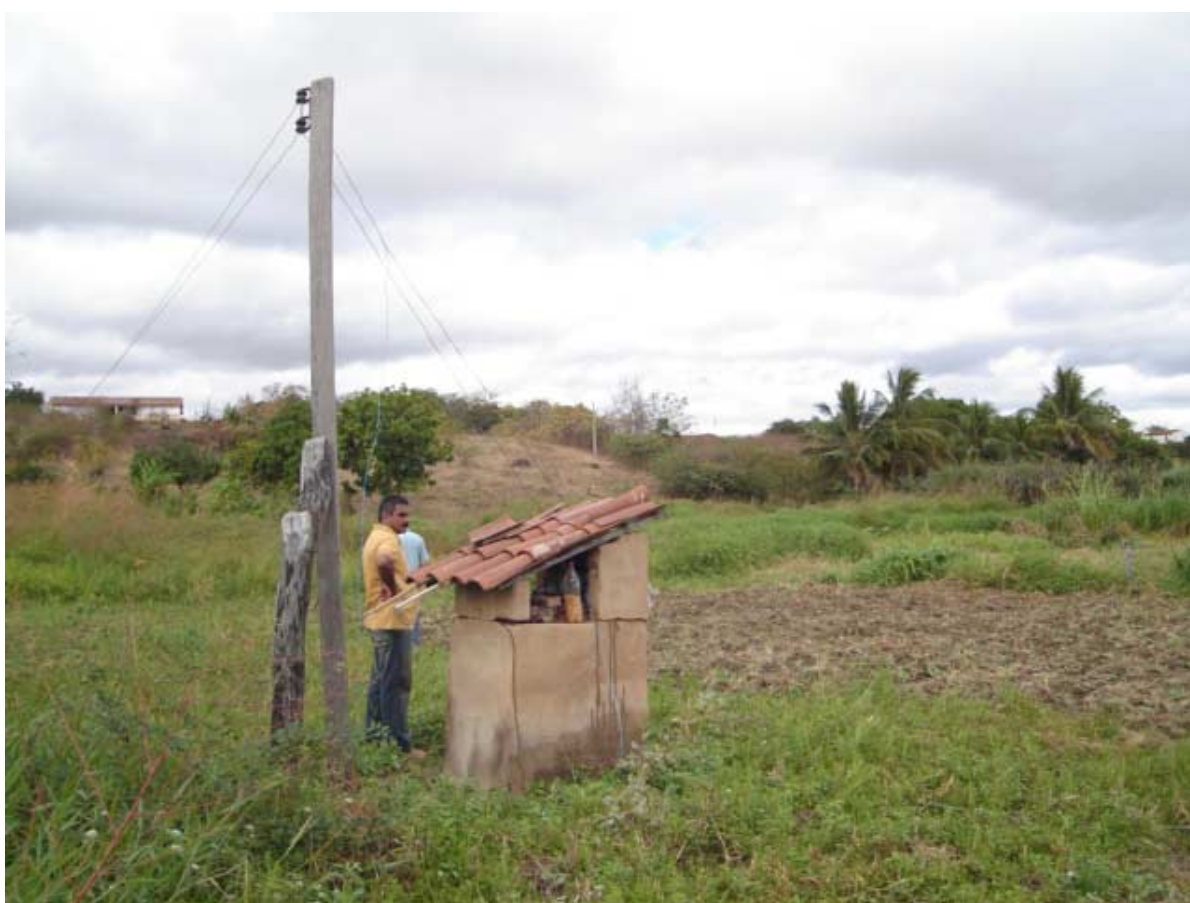
O poço encontrava-se em operação, porém, com um sistema de captação precária, instalado com uma bomba centrífuga de 2,00 HP. O poço tem água de boa qualidade e potencial para atender ao consumo primário e secundário das famílias residentes no local e arredores, além de uma escola pública. A distribuição era praticamente inexistente, com a água sendo bombeada através de uma mangueira improvisada até as proximidades da escola, de onde era captada pelos moradores em baldes e latas (foto 2.1).

**Foto 2.1 - Situação pretérita do poço**

- Revitalizar e instalar o poço, incluindo a construção de um SSA, de modo a melhor atender às demandas de captação, armazenamento e distribuição d'água para a população carente do Sítio Tipi de Cima;

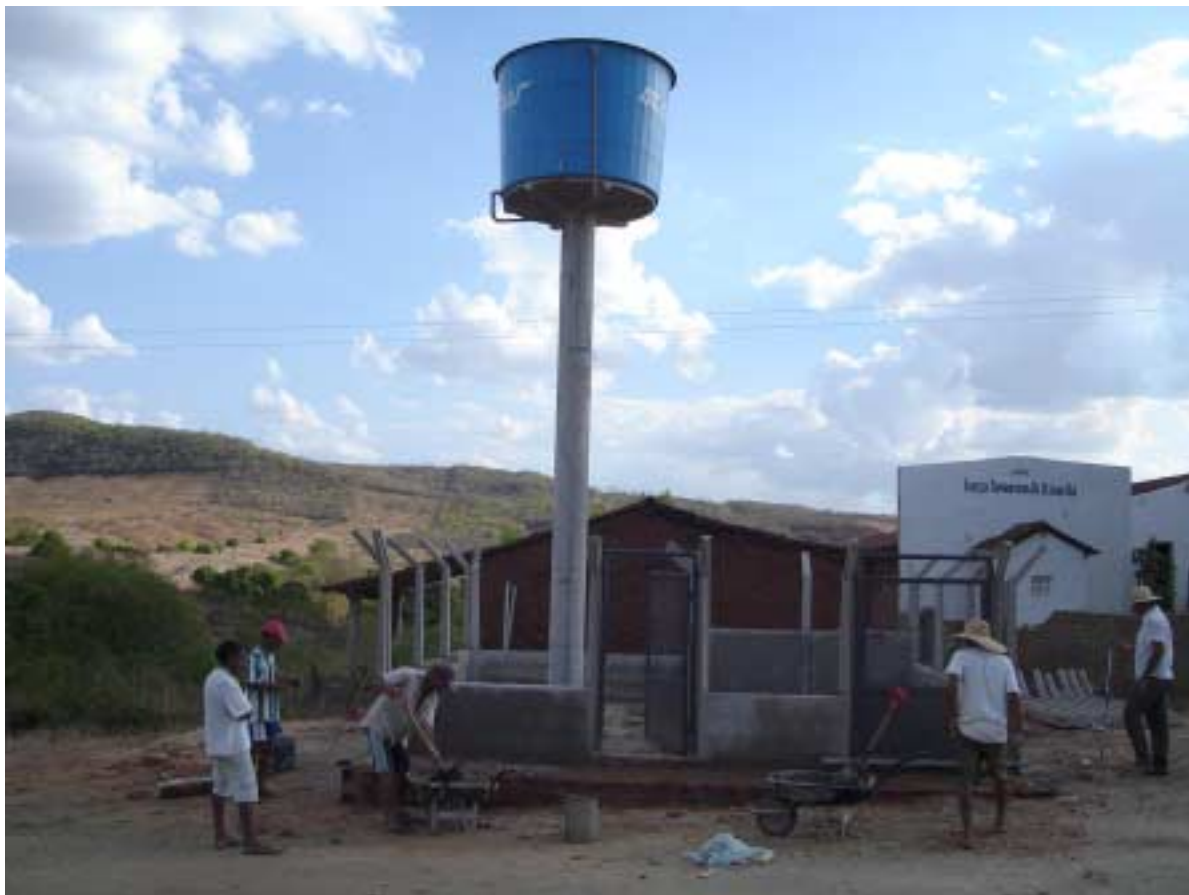
**Foto 7.1 - Cercado de proteção e caixa elevada do SSA Sítio Tipi de Cima**
