Serviço Geológico do Brasil – CPRM
Departamento de Gestão Territorial – DEGET

Levantamento das Feições de Instabilidade do Terreno no Bairro Pinheiro,
Maceió-AL

Relatório Técnico N° 02
(Atualizado em Setembro de 2018)

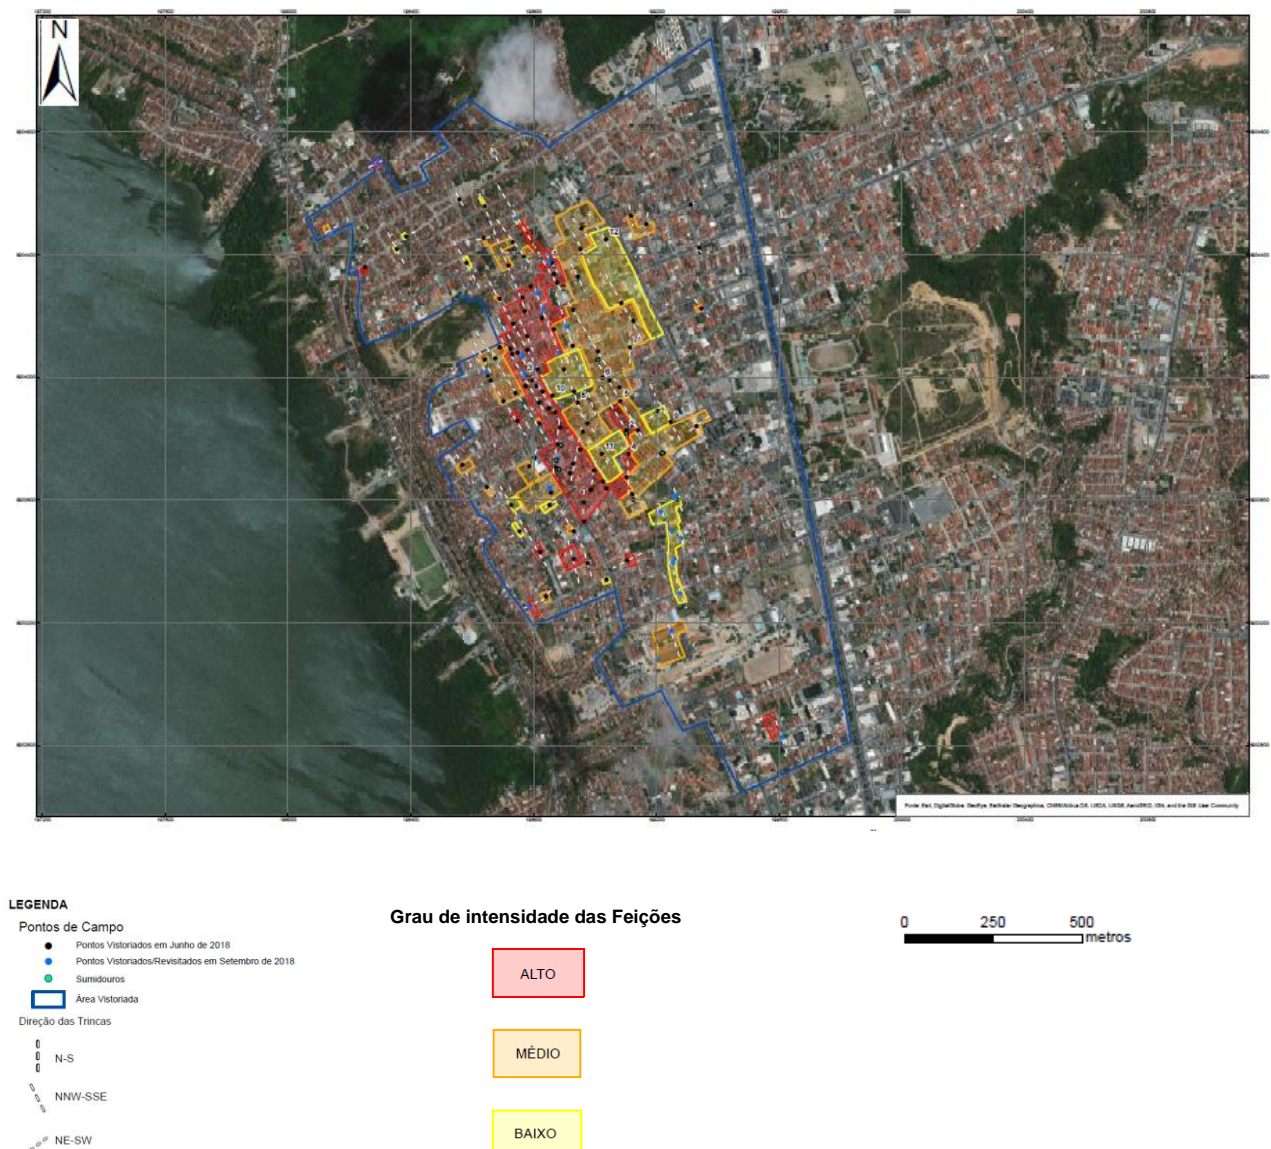
Figura 3: Mapa simplificado de feições de instabilidade do terreno do Bairro Pinheiro.

As áreas delimitadas e indicadas pela cor vermelha, de alto grau de intensidade de feições de instabilização, são aquelas em que ocorre maior expressividade nas evidências, tanto pela quantidade de fissuras, trincas e rachaduras encontradas, como também pela maior abertura e persistência observadas, além da presença de sumidouros (Figura 4). Caracteriza-se por trincas e rachaduras com direção NNW-SSE, ora em faixas largas com dezenas de evidências, ora em ocorrências mais estreitas, sempre com trincas alinhadas, persistentes e repetitivas na rua, calçada, pisos, muros e paredes das construções. Na porção mais ao sul, as trincas principais passam a apresentar a direção N-S predominantemente, direção que coincide com a fenda que surgiu em 2010 nesse local. Há ainda várias trincas secundárias com direção NE-SW que são observadas de forma mais localizada em algumas porções da área. Há várias edificações com trincas e rachaduras consideráveis no piso, paredes, lajes, além de algumas construções com interdições parciais e totais efetuadas pela Defesa Civil.

As áreas delimitadas e indicadas pela cor laranja, de médio grau de intensidade de feições de instabilização do terreno, são caracterizadas pela presença de fissuras e trincas com direção principal NNW-SSE e localmente direção N-S. De maneira subordinada à direção principal ocorre também a direção NE-SW. As fissuras e trincas estão presentes nas paredes e muros, apresentam persistência de mais de 1 metro de comprimento e abertura milimétrica. As feições observadas no piso são frequentemente pouco significativas, com persistência menor que 0,8 metros e fechadas. Nas proximidades com as áreas vermelhas, as trincas no piso e teto tornam-se mais persistentes e comumente aproveitam as zonas de fraqueza da construção, tais como rejuntas e emendas de paredes e piso para se propagarem (Figura 5).

As áreas delimitadas e indicadas pela cor amarela, de baixo grau de intensidade de feições de instabilização do terreno, são caracterizadas por fissuras e trincas com direção principal NNW-SSE. As fissuras e trincas verticais presentes nos muros e paredes, normalmente são coincidentes nos dois lados da rua e se repetem em faixa de aproximadamente 50 metros ao longo dos quarteirões. Apresentam persistência maior que 1 metro e abertura milimétrica. É comum a ocorrência de trincas horizontais nas paredes, também com persistência maior que 1 metro e fechadas. Quando observadas no piso, as fissuras comumente são pouco persistentes e fechadas (Figura 6).

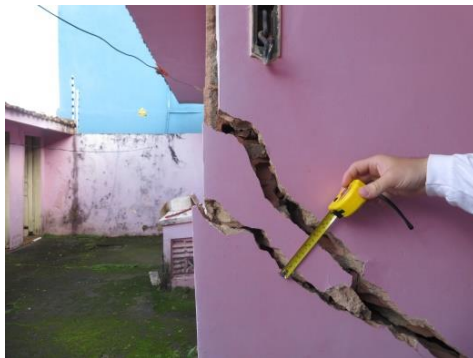
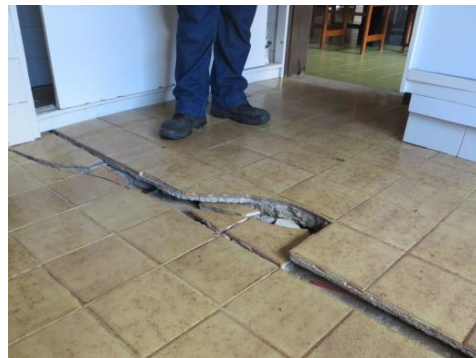
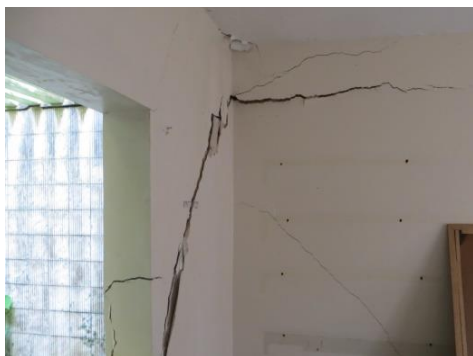
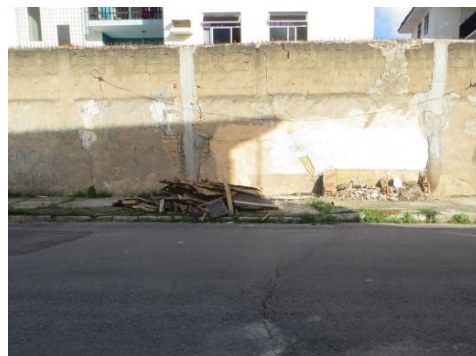
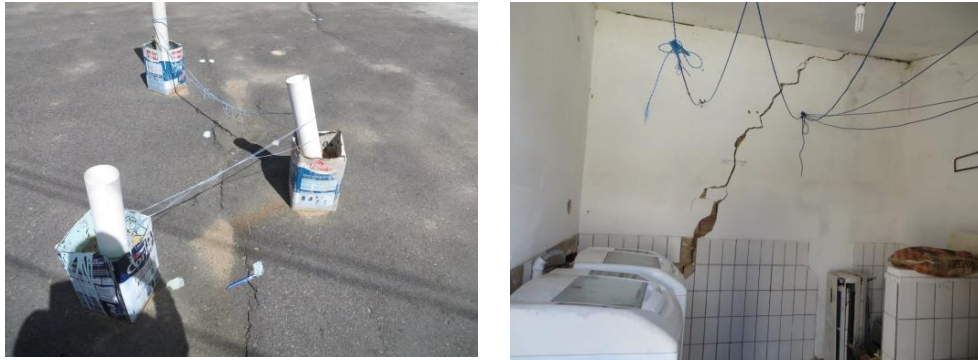
Figura 4: Características das trincas que retratam a área de alta instabilidade no terreno.

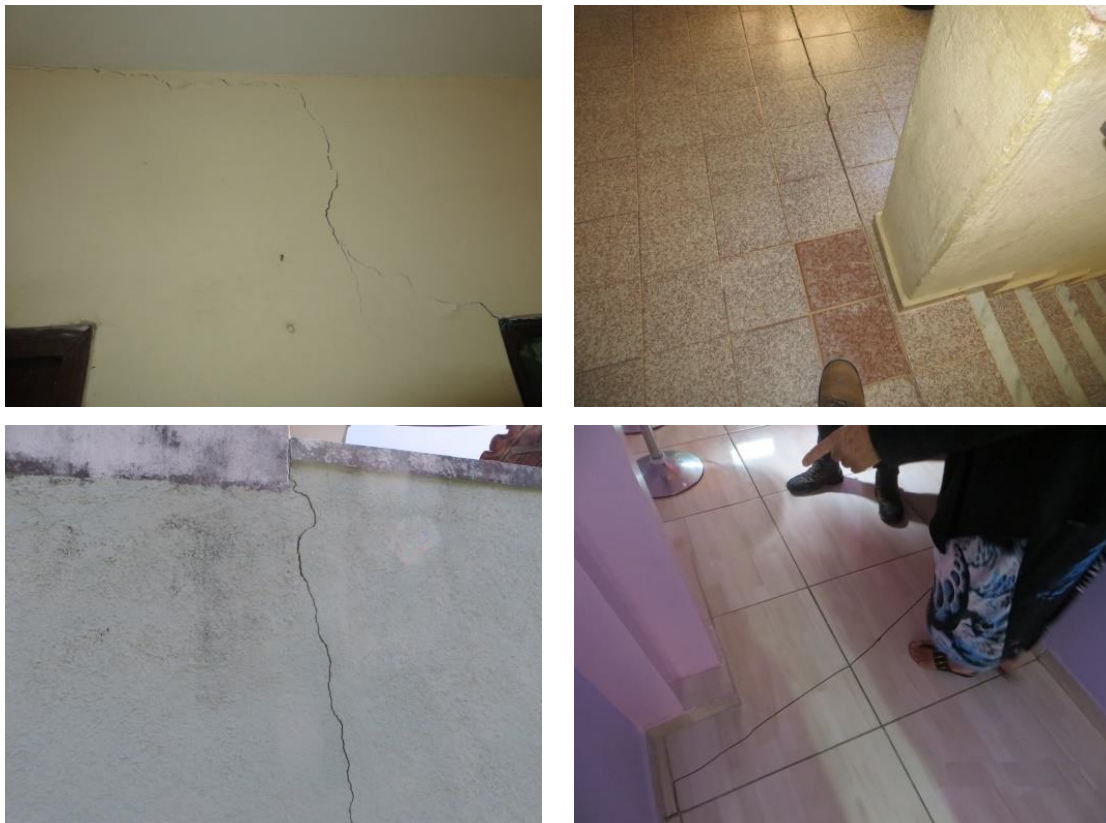
Figura 5: Características das trincas que retratam a área de média instabilidade no terreno.

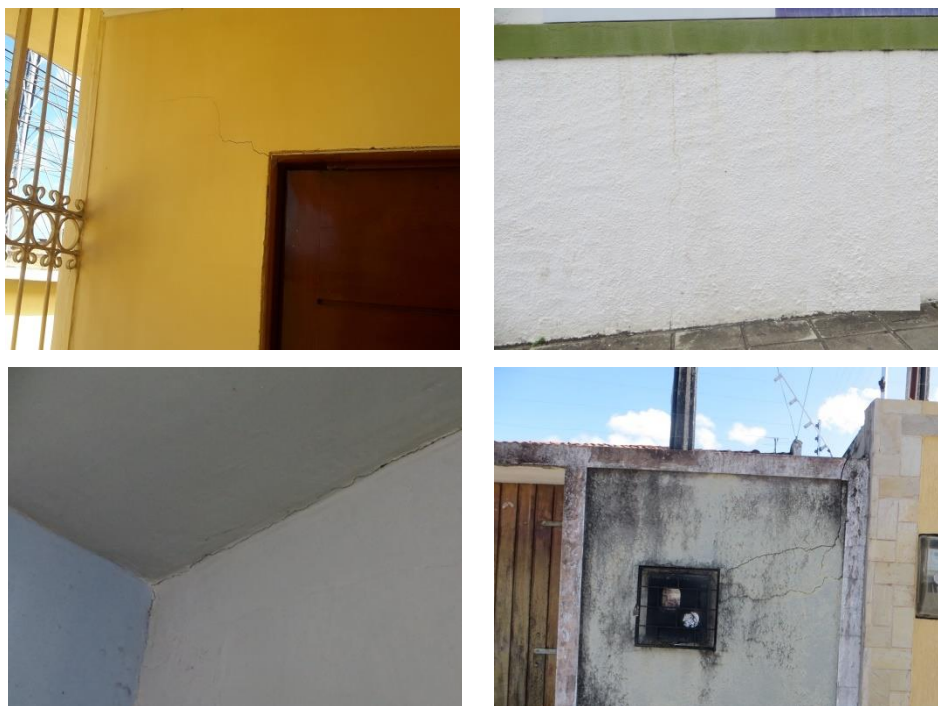
Figura 6: Características das trincas que retratam a área de baixa instabilidade no terreno.

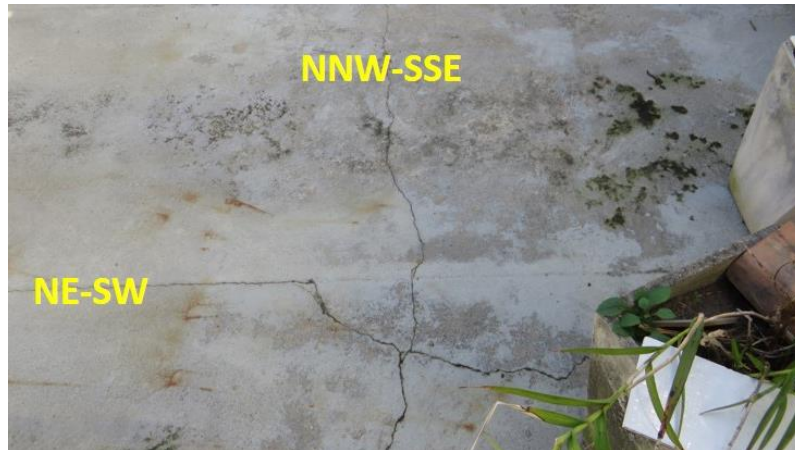
A análise das orientações permite diferenciar pelo menos três orientações preferenciais das trincas. A orientação principal ocorre com direção NNW-SSE, secundariamente aparecem às direções N-S e NE-SW (Figura 7).

Figura 7: Trincas com orientações distintas, principal (NNW-SSSE) e secundária (NE-SW).

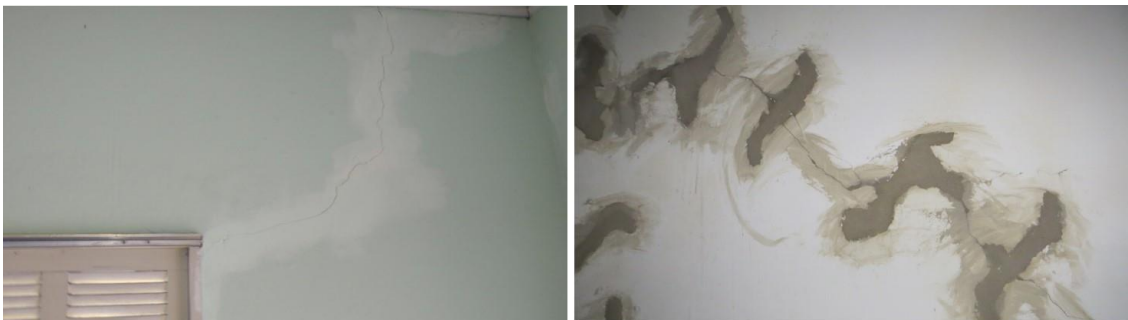
É importante destacar que alguns moradores realizaram obras preventivas com objetivo de estabilizar a estrutura das construções. Entretanto, em sua maioria, o processo de abertura continua ativo (Figura 8).

Figura 8: Feições indicativas demonstram processo de abertura continua ativo.

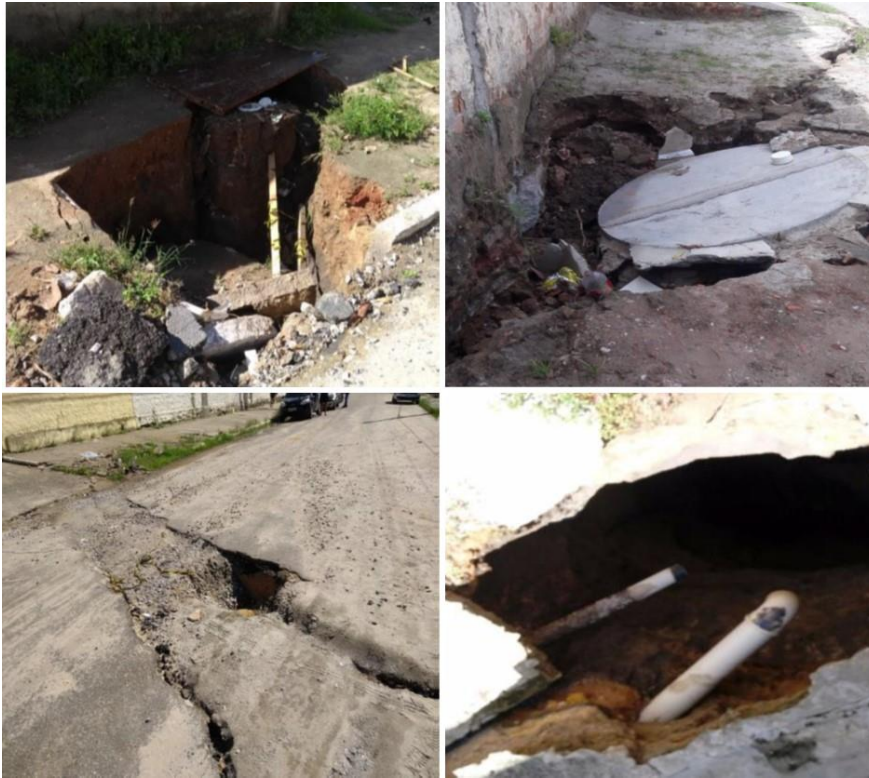
Moradores relatam diversos pontos de afundamento do terreno, formando buracos e crateras de pequeno a médio porte (Figura 9).

Figura 9: Surgimento de buracos e crateras de pequeno a médio porte nas vias (fotos retiradas do relatório preliminar da Defesa Civil de Alagoas).

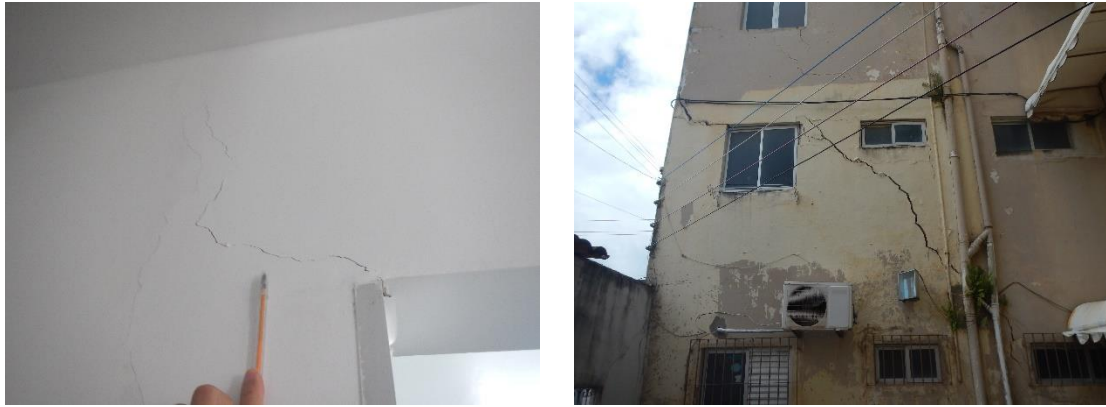
Como exemplo da evolução constatada, menciona-se a moradia situada na Rua C nº 05. Novas trincas apareceram na data de 23 de setembro de 2018 indicando movimentações recentes e constatadas pelos moradores após estalos indicativos da ruptura das estruturas das moradias. Esta moradia foi notificada pela Defesa Civil para que fosse evacuada após esta ocorrência. Outro exemplo é o Edifício Palmas, bloco 8 do Condomínio Jardim Acácia, que de junho a setembro as trincas evoluíram com aumento de sua abertura (Figura 10). No momento da vistoria, o edifício encontrava-se vazio por conta de ação da Defesa Civil Municipal.

Figura 10: Trincas que evoluíram significativamente de junho a setembro de 2018.
