Serviço Geológico do Brasil – CPRM
Departamento de Gestão Territorial – DEGET

Relatório Emergencial de Avaliação de Risco Geológico
Barra de Guabiraba - PE

Junho de 2017

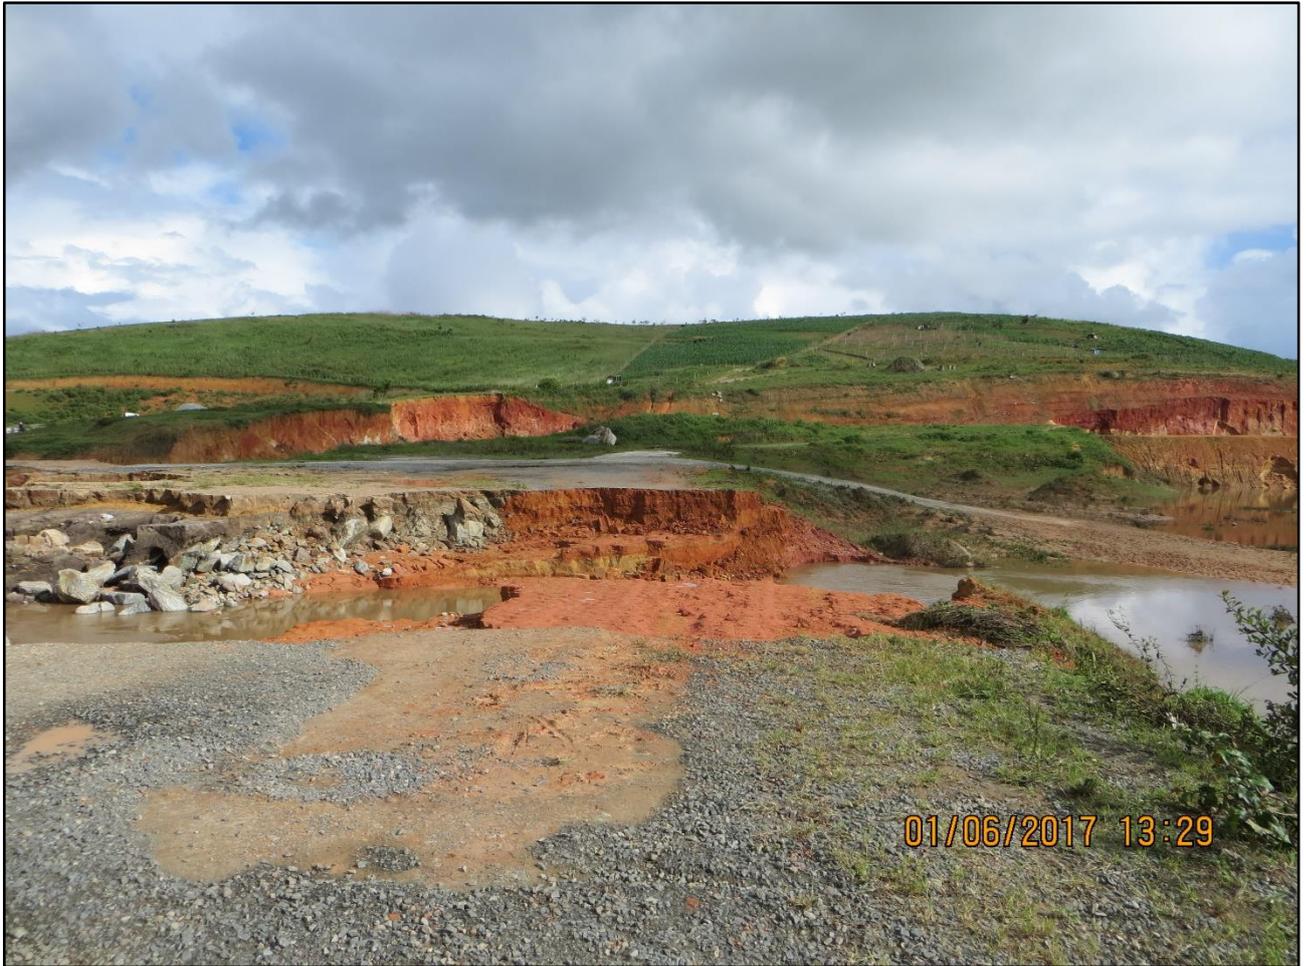
Estudos realizados após o evento de inundação em 2010, na Bacia Hidrográfica do Rio Sirinhaém, concluíram que a construção de uma barragem a montante da Cidade de Barra de Guabiraba, impediria as inundações e enxurradas sazonais nas cidades de Cortez e Barra de Guabiraba. Esta barragem começou a ser construída porém ficou inacabada por problemas de orçamento, e durante as chuvas de 05/2017 rompeu em três pontos ocasionando os eventos de inundação e enxurradas nas Cidades de Cortez e Barra de Guabiraba.

Foto 01: Barragem de Barra de Guabiraba inacabada, rompida em três pontos, em virtude das chuvas de 05/2017. O rompimento desta barragem em 05/2017 gerou novo evento de inundação e enxurradas.

A solução para este problema é a finalização da Barragem de Barra de Guabiraba, cuja construção resolverá em definitivo as ocorrências de estes eventos sazonais.

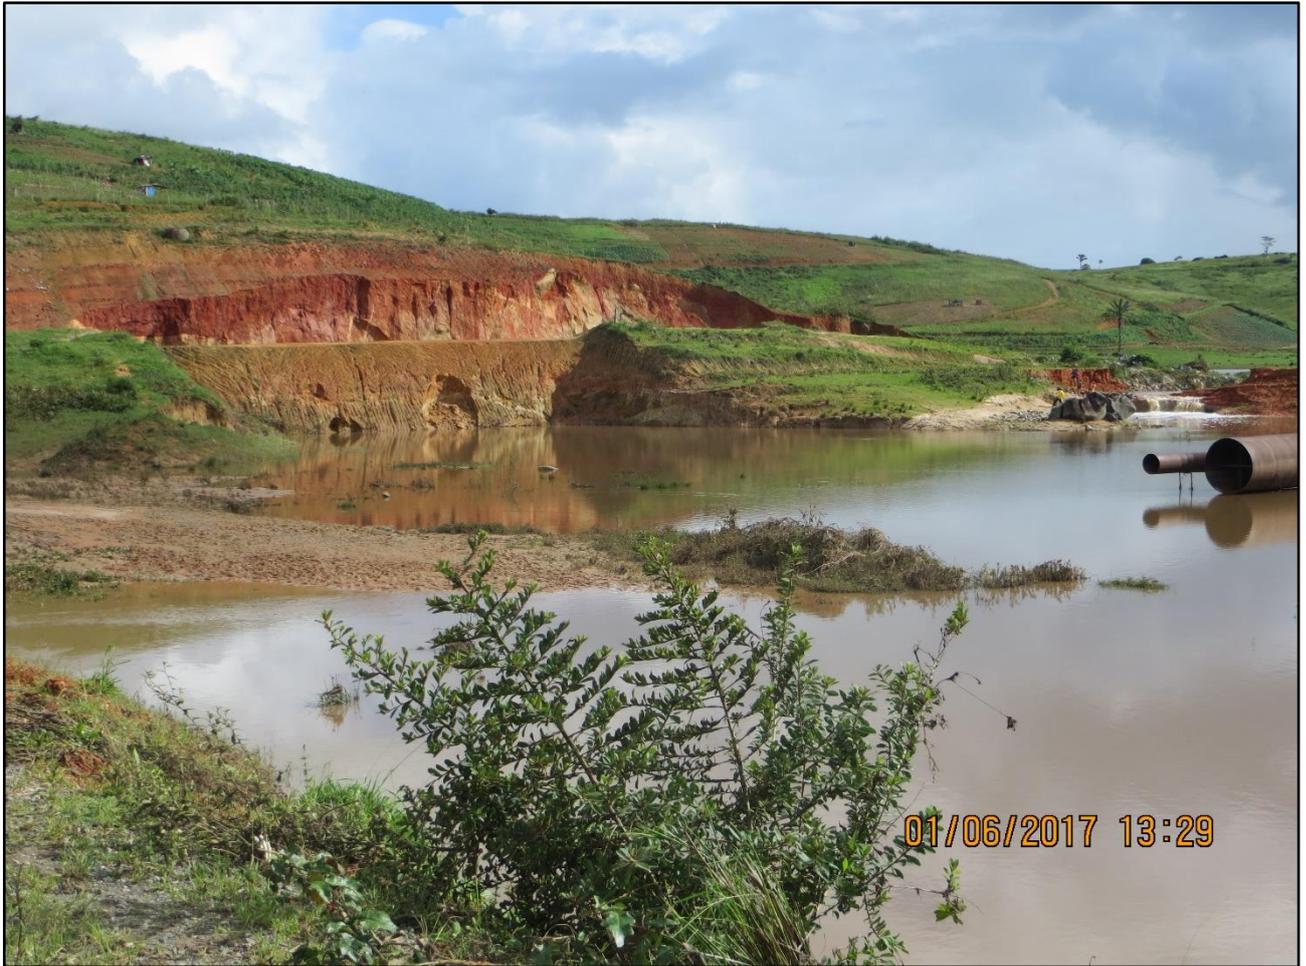
Foto 02: Barragem de Barra de Guabiraba inacabada, rompida em três pontos, em virtude das chuvas de 05/2017. Observa-se no canto superior esquerdo da fotografia o fluxo contínuo da água do Rio Sirinhaém.

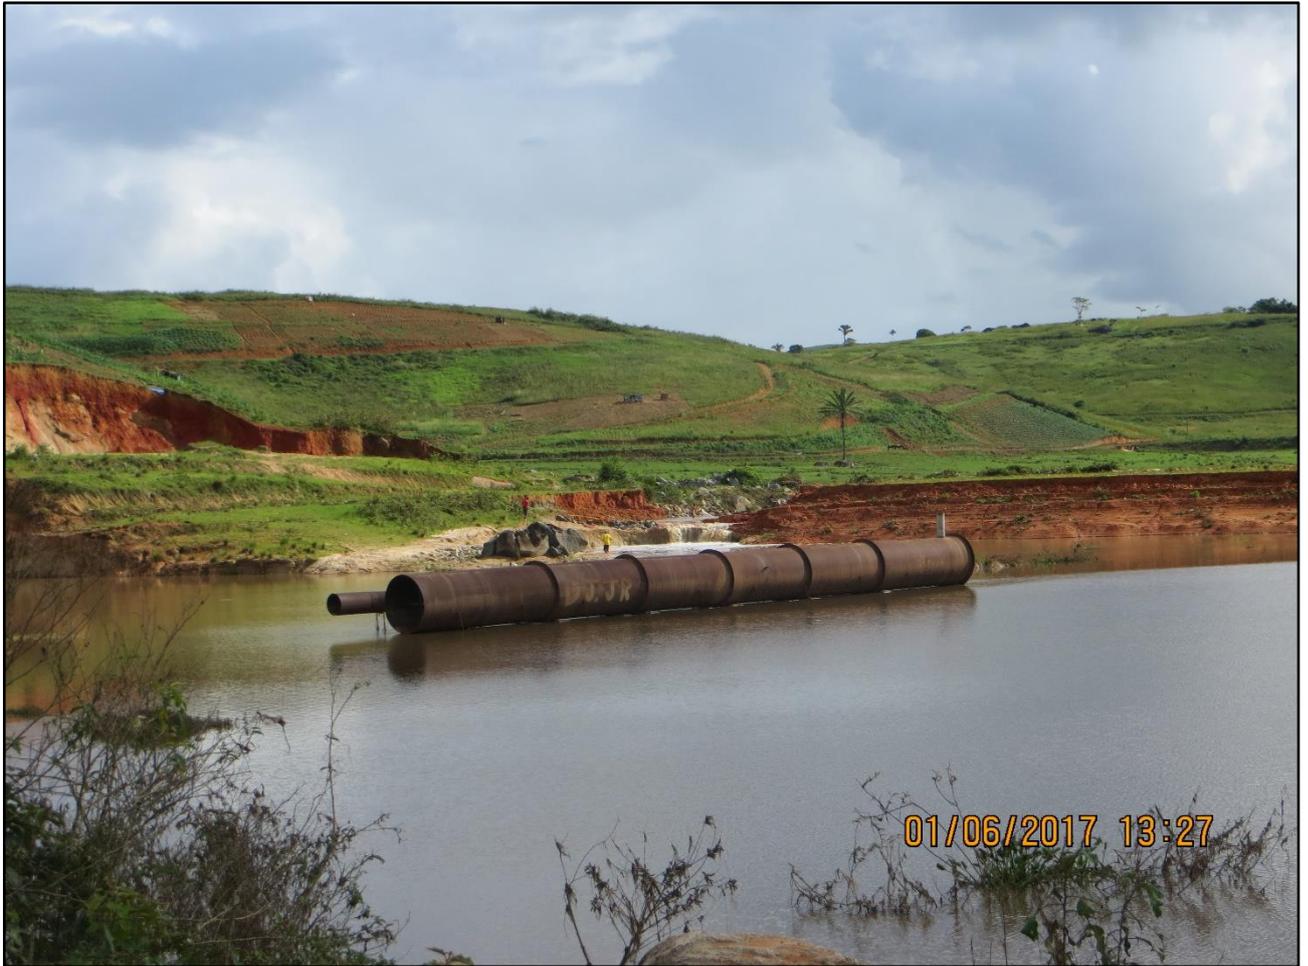
Foto 03: Barragem de Barra de Guabiraba inacabada, observam-se restos sucateados de material da construção da barragem.

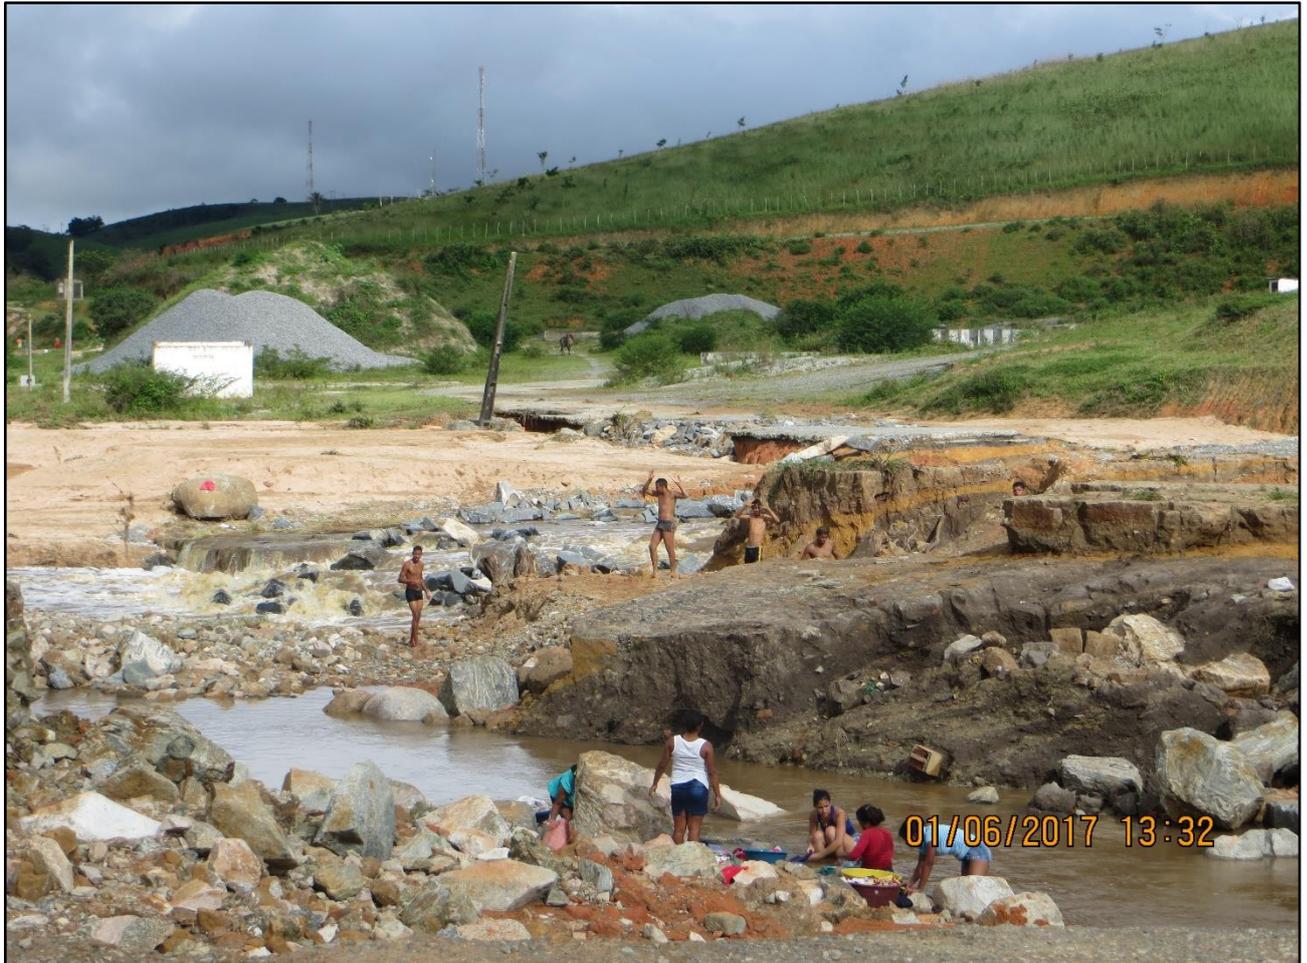
Foto 04: Barragem de Barra de Guabiraba inacabada, hoje utilizada pela população como balneário improvisado e pelas lavadeiras para lavagem de roupa, cuja finalização por engenheiros impedirá futuros eventos de inundação e enxurrada.

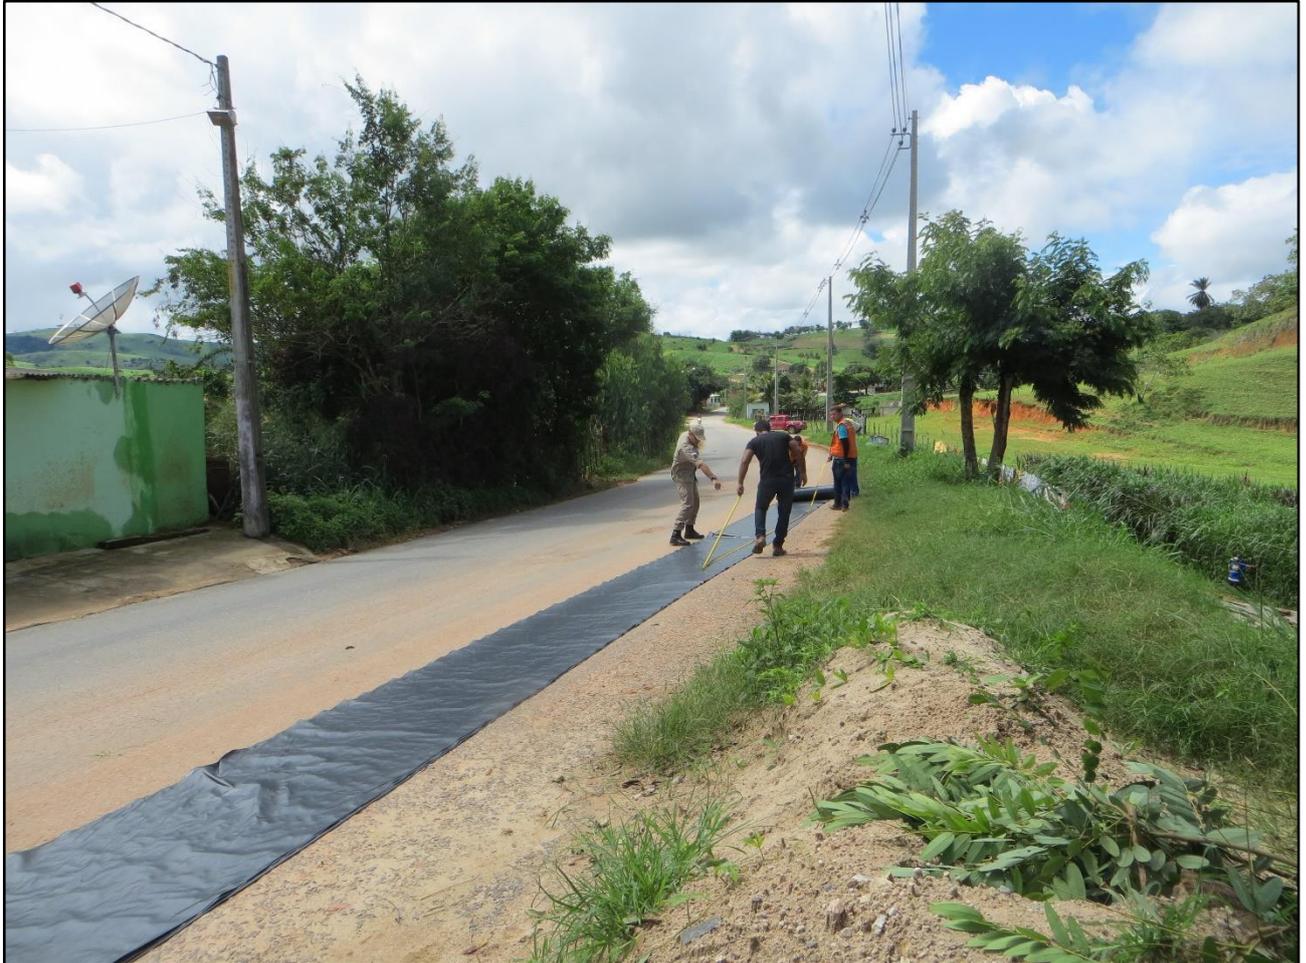
Foto 05: Lonas plásticas sendo desenroladas pela Defesa Civil Municipal em parceria com os Bombeiros Militares da CODECIPE-Casa Militar do Estado de Pernambuco, para uso como proteção provisória, nas encostas da Rua da Palha-Rua da Barreira.

Recomenda-se estudos de Engenharia Civil-Geotécnica, para indicar quais seriam as soluções definitivas para estes processos: muros de contenção, geomantas, remoção das moradias, ficando a cargo dos engenheiros a definição da melhor solução levando em conta o fator custo-benefício.

Registrando que lonas plásticas são uma proteção provisória com validade temporária, todavia podendo ser recolocadas anualmente, em caso de não haver orçamento para soluções definitivas.

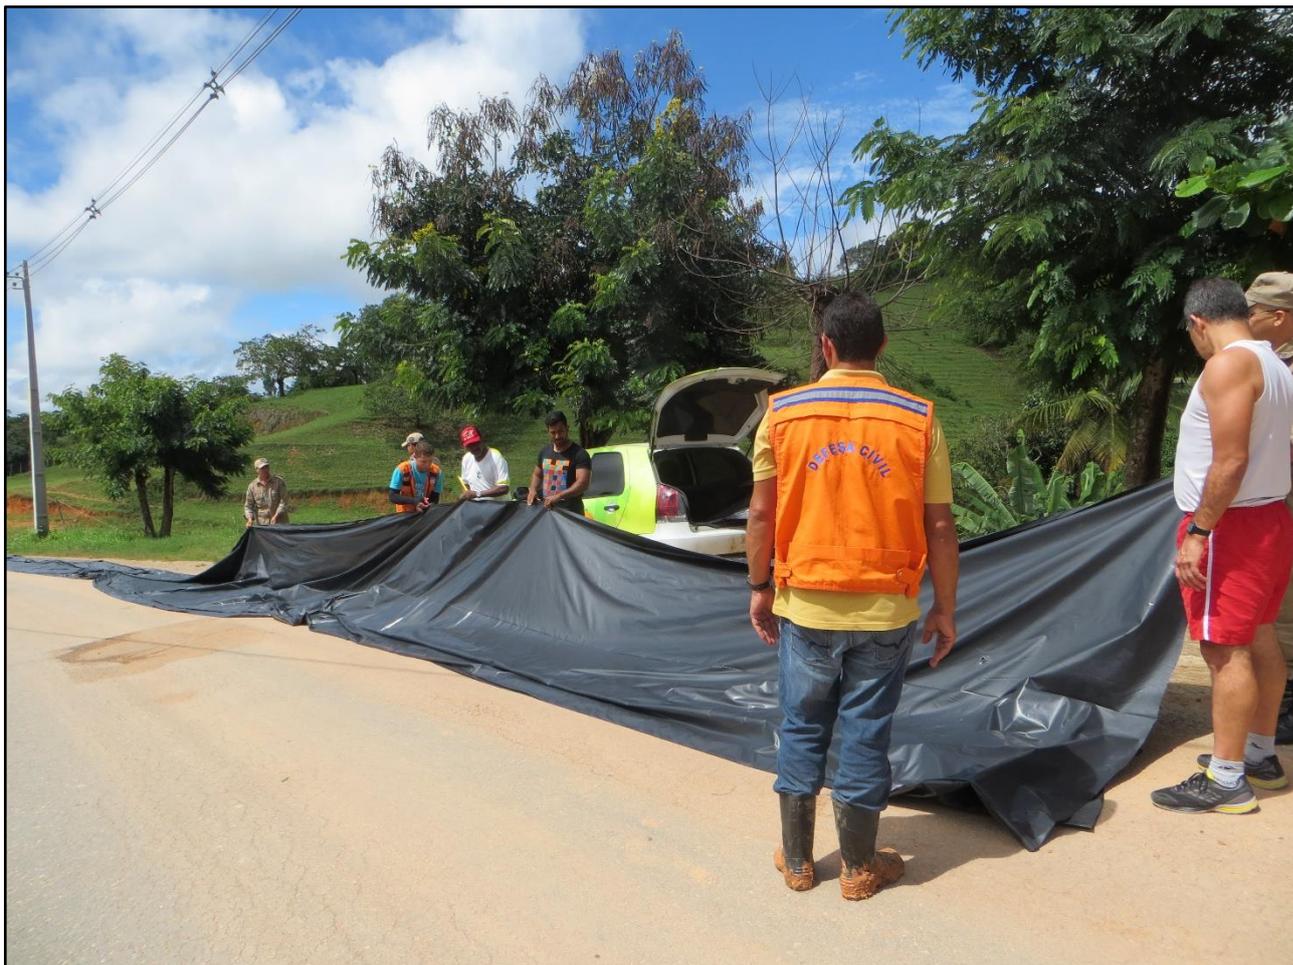
Foto 06: Lonas plásticas em processo de colocação pela Defesa Civil Municipal em parceria com os Bombeiros Militares da CODECIPE-Casa Militar do Estado de Pernambuco, para uso como proteção provisória, nas encostas da Rua da Palha-Rua da Barreira.

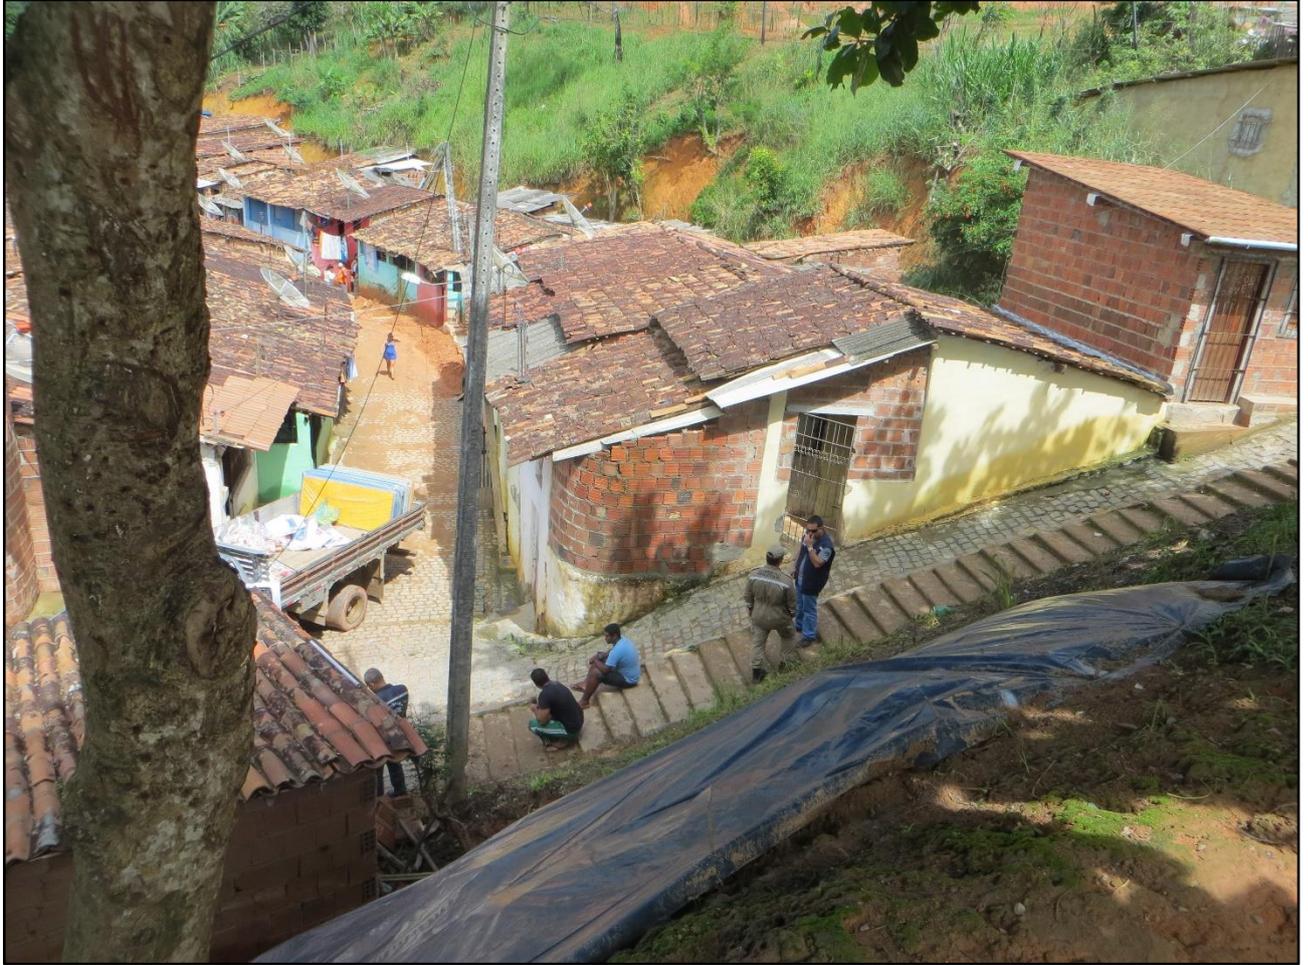
Foto 07: Lonas plásticas já instaladas pela Defesa Civil Municipal em parceria com os Bombeiros Militares da CODECIPE-Casa Militar do Estado de Pernambuco, para uso como proteção provisória, nas encostas da Rua da Palha-Rua da Barreira.

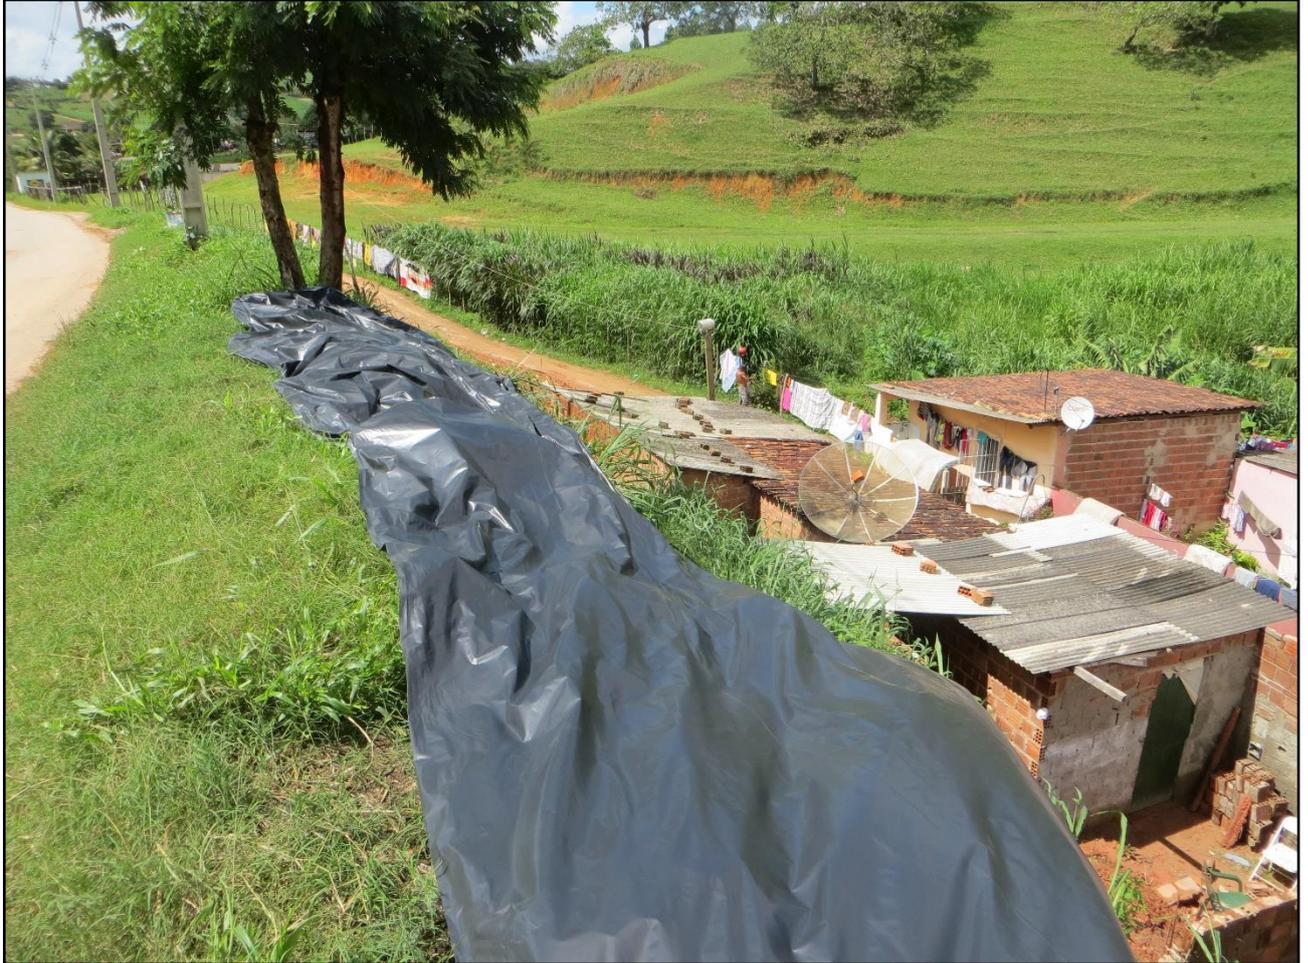
Foto 08: Lonas plásticas em processo de instalação e montagem pela Defesa Civil Municipal em parceria com os Bombeiros Militares da CODECIPE-Casa Militar do Estado de Pernambuco, para uso como proteção provisória, nas encostas da Rua da Palha - Rua da Barreira.

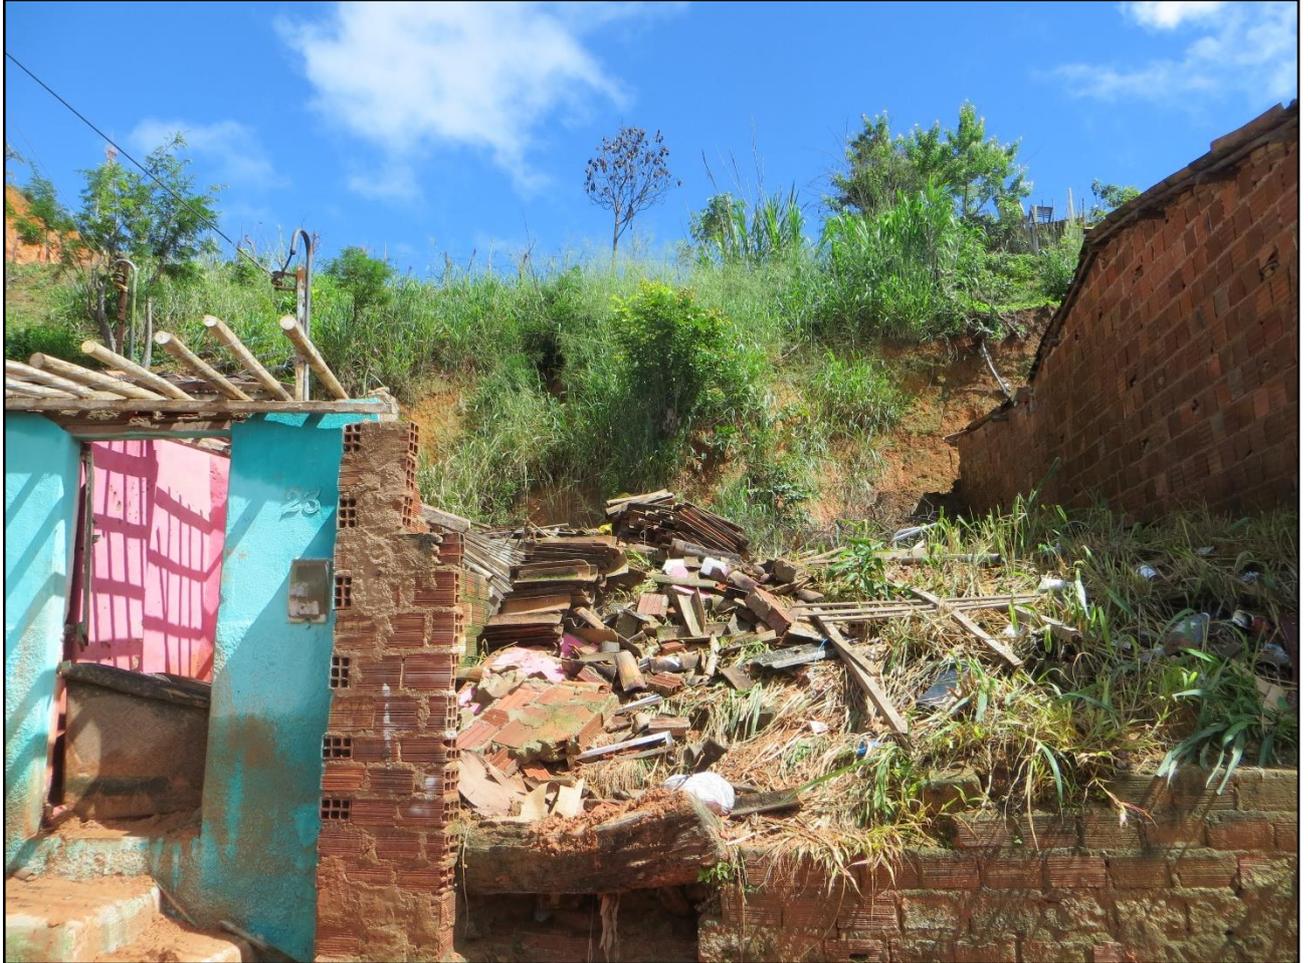
O Setor ocupa a meia encosta de uma colina com altura em torno de 60m, com inclinação em torno de 45 a 50 graus. O solo é residual, com a presença de depósito de tálus na base da encosta, onde estão situadas as moradias da Rua da Palha. Neste cenário foram verificados a presença de rastejo, deslizamento planar de solo e corridas de lama. Além de áreas sujeitas a enchentes na base da encosta próximo a drenagem ou córrego.

Foto 09: Registro de casa danificada por movimento de massa, devido às chuvas de 05/2017, antes da colocação das lonas plásticas, na Rua da Palha-Rua da Barreira.

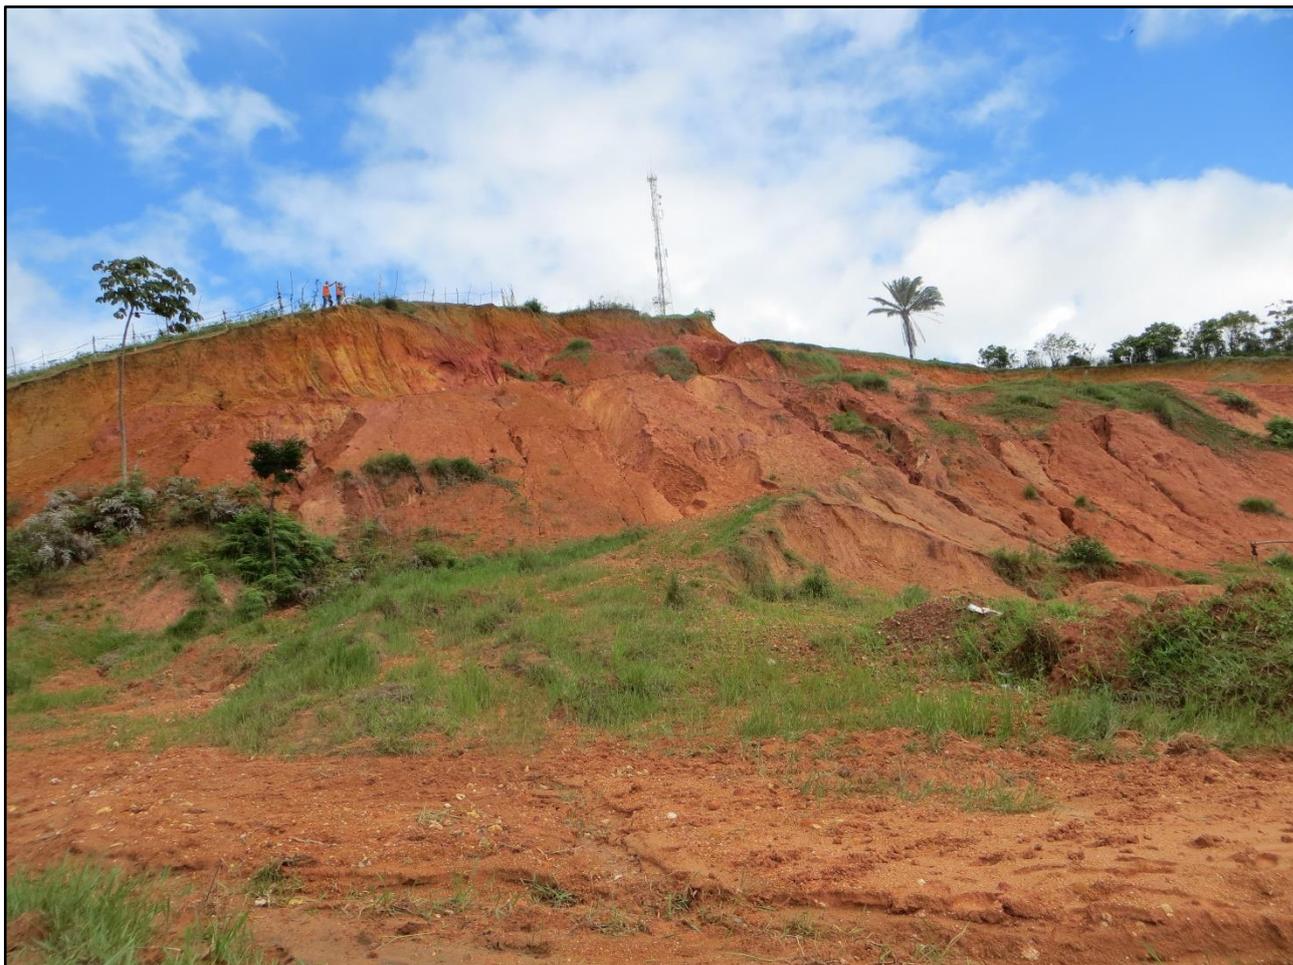
Observou-se que este Setor avaliado em 04/2012, não recebeu as intervenções recomendadas pelos técnicos da CPRM, possivelmente por falta de orçamento da Prefeitura, e sofreu os mesmos processos anteriormente citados, talvez com maior intensidade nos mesmos locais. Agora em 06/2017, foram realizadas colocações de lonas plásticas (proteção provisória) nestes locais.

Foto 10: Registro da encosta da Rua da Barreira com cicatrizes de movimentos de massa anteriores, mostrando a ausência de intervenções e sugerindo que ocorrerão novos eventos em caso de não serem adotadas as devidas ações estruturantes por parte do poder público.

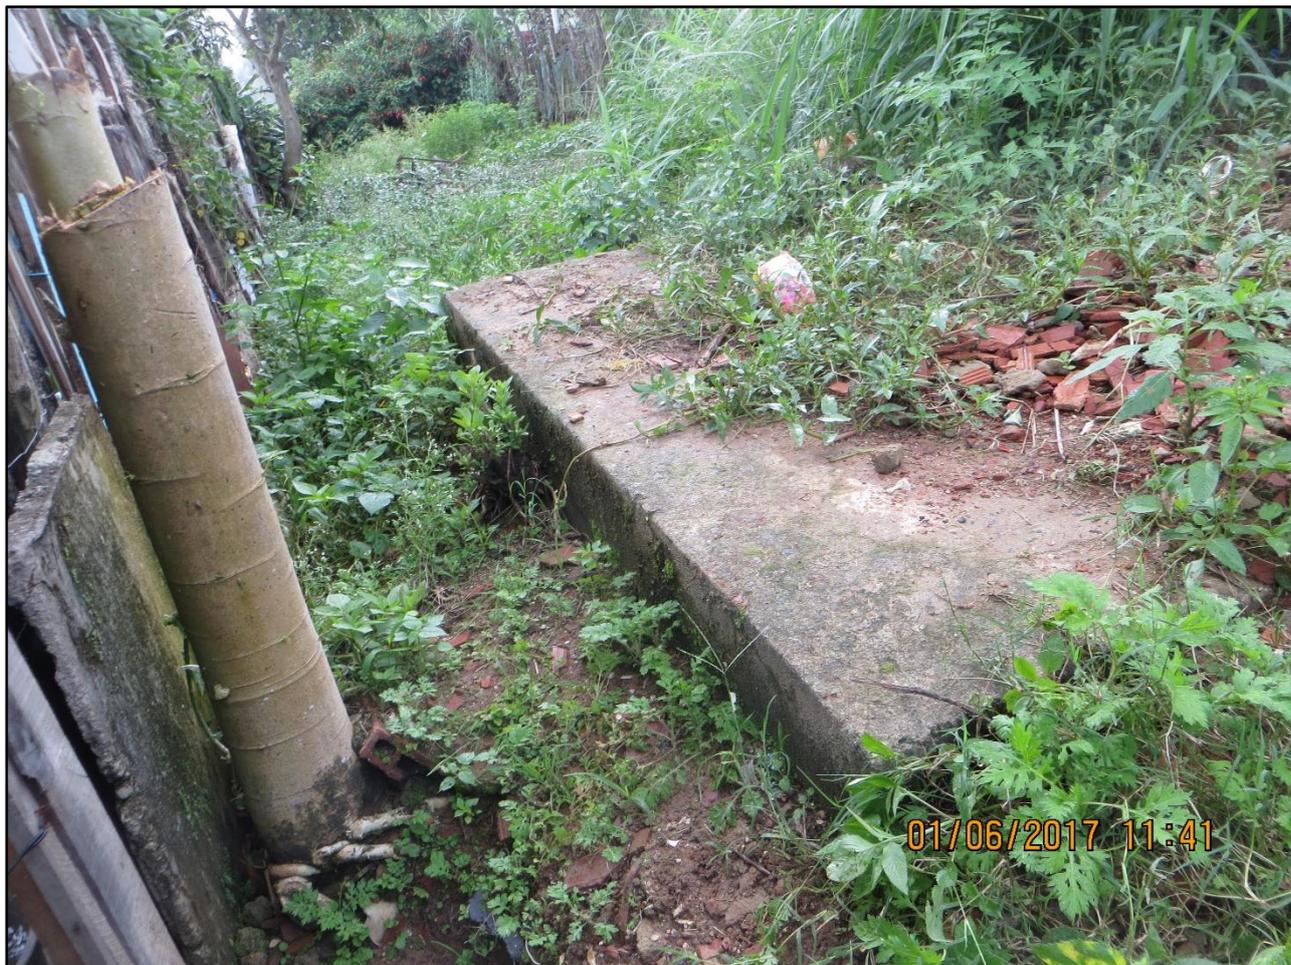
Em uma das encostas o problema de vazamentos em uma fossa séptica, induzindo saturação do solo, agravava os processos de movimentos de massa, todavia foi providenciado o reparo. Vide abaixo registro fotográfico do local com vazamentos (**Foto 11**).

Foto 11: Observou-se uma fossa séptica com vazamentos induzindo movimentos de massa nesta encosta, todavia foi providenciado o conserto dos vazamentos pela Defesa Civil Municipal em parceria com os Bombeiros Militares da CODECIPE-Casa Militar do Estado de Pernambuco.
