SERVIÇO GEOLÓGICO DO BRASIL (SGB-CPRM)

AVALIAÇÃO TÉCNICA PÓS-DESASTRE

Gramado, RS

2023

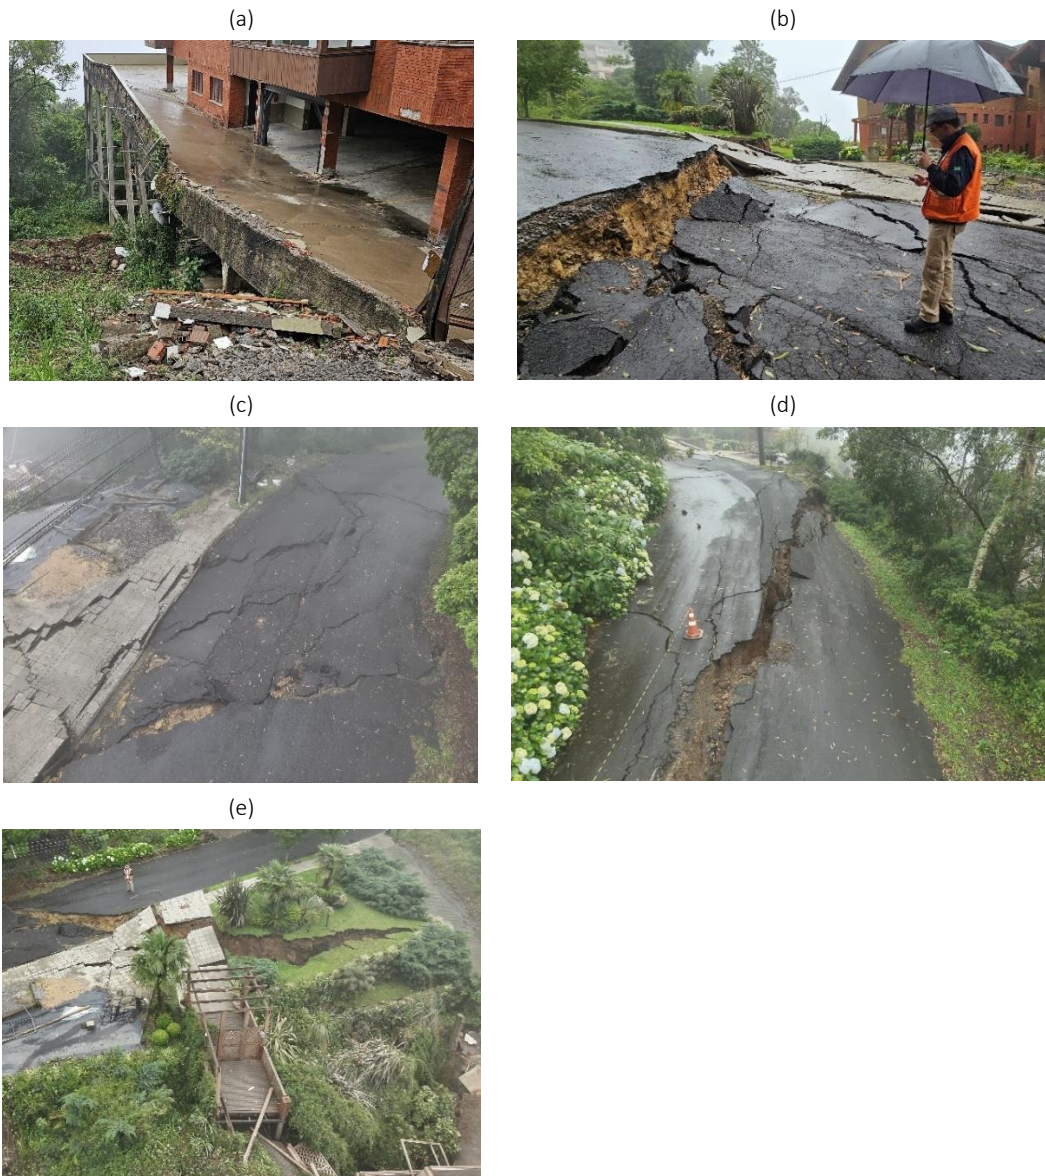
Em primeira vistoria no dia 22 de novembro, foi observado um prédio de 4 pavimentos, com danos estruturais, emitindo sons de quebras de estrutura de alvenaria. No entorno dele foram observadas trincas no pavimento da estrada apresentando desnível de ordem de 0,5 a 1 metro em relação ao solo. Chama a atenção a disposição radial destas trincas, o que leva a crer que as mesmas tenham sua gênese ligada a uma movimentação do terreno local e não provinda do colapso estrutural do edifício. Esta hipótese é corroborada pela existência de trincas radiais (rachaduras em formato radial) ao longo da extensão da rua, não somente na pista de asfalto, mas também em face de vertente natural, em distância considerável ao edifício. A Figura 4 exemplifica as trincas observadas em frente ao edifício. Vale destacar, que tal edifício veio a colapsar no dia 23 de novembro de 2023, revelando mais trincas. O fato de trincas deste porte terem ocorrido em terrenos de baixa declividade, podem indicar processo de movimento de massa conhecido como rastejo ou *creeping*, hipótese esta que será discutida mais a frente neste relatório.

Figura 4 – Edifício Condado Ana Carolina apresentando problemas estruturais: (a) Deformações observadas nas colunas de sustentação; (b) Abatimento de terreno apresentando trincas no solo de ordem de 0,5 a 1 m; (c) Trincas em formato radial; (d) Trinca de ordem de 0,5 m longitudinal à pista da rua e (e) Trinca reconhecida pós colapso.

- iv) Avaliação por profissional legalmente habilitado para tal, a fim de verificar as condições estruturais das casas e prédios próximos às trincas geradas pela movimentação do terreno.

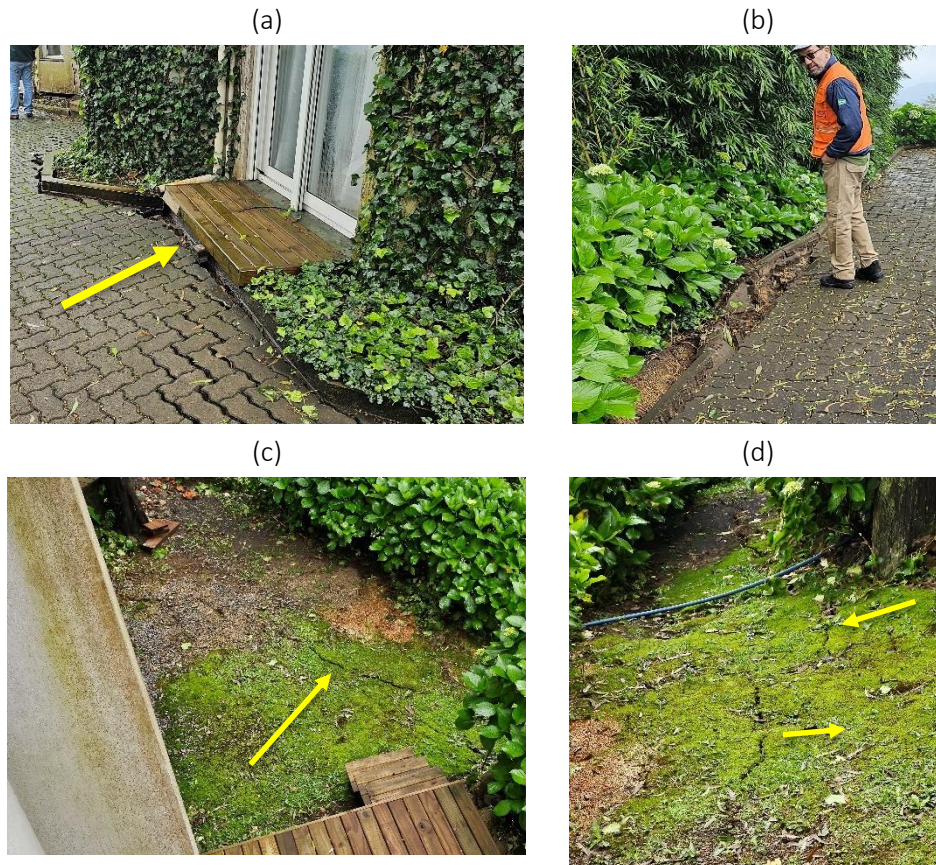
Foi vistoriada a residência em frente ao prédio que sofreu o colapso. E nessa residência, foram observadas pequenas rachaduras no solo, com abertura centimétrica, causando pequenos danos à propriedade. Foram observadas pequenas movimentações nas juntas de alvenaria da residência, existindo a possibilidade de terem sido causadas por movimentação de terreno. Tais situações são demonstradas na Figura 5.

Figura 5 – Vistoria em residência a frente do edifício Condado Ana Carolina: (a) e (b) – trincas na infraestrutura da residência no contato com o solo e; (c) e (d) – Trincas reconhecidas no solo adjacente a residência.

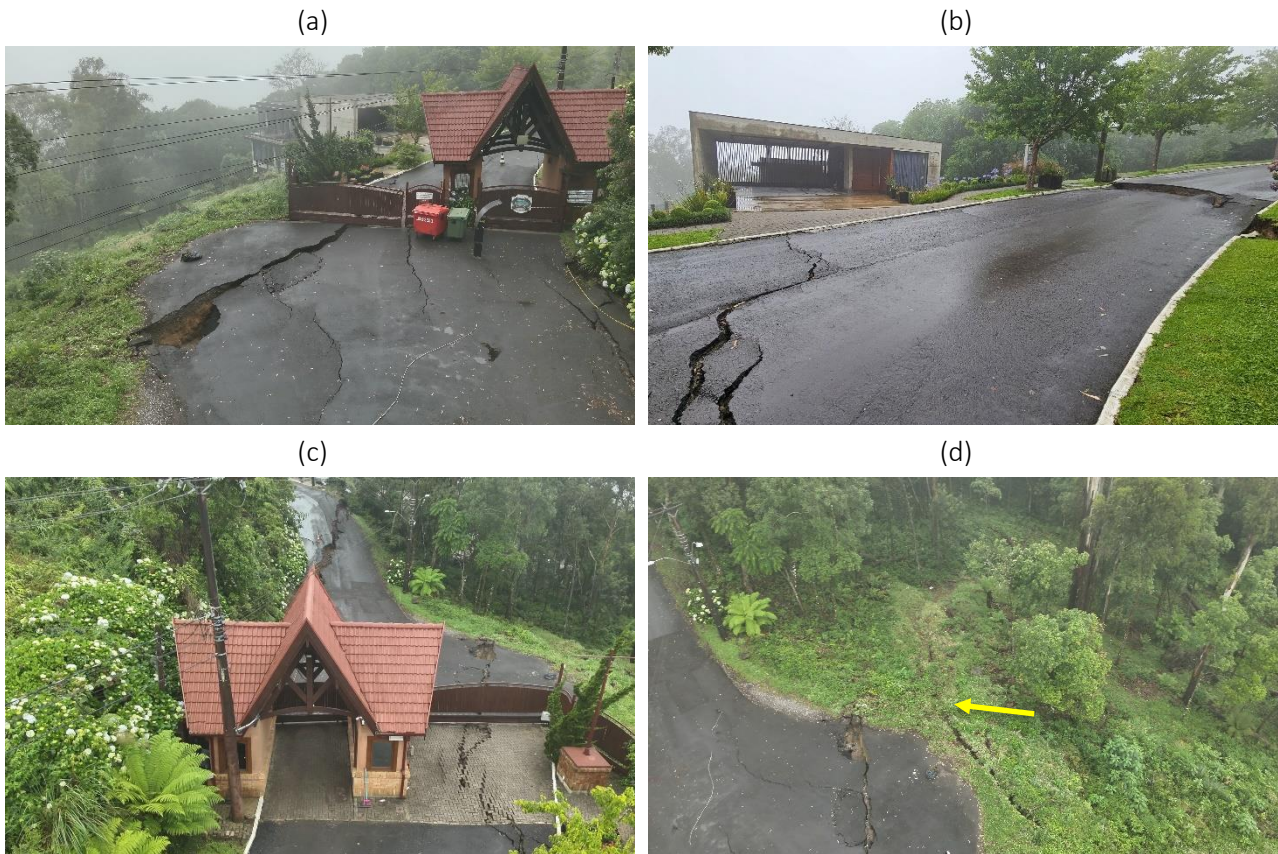
Ao final da rua, se verificou danos na entrada de condomínio de casas por trincas de movimentação com desnível em torno de 30 cm. As trincas aqui se estendem pela primeira casa na quebra do relevo para conformação desta residência. Nesse ponto, foi possível observar a presença de trincas de tração no solo e na crista da vertente. O que corrobora para a movimentação neste local ser do solo e não somente da infraestrutura da alvenaria. Apesar de não ter sido possível vistoriar a vertente, devido a intensidade de chuvas na data da vistoria e a baixa segurança de se andar no terreno neste momento, pode-se observar deformações na vegetação, corroborando com a hipótese de se tratar de movimentação de massa do tipo rastejo deflagrado pelas chuvas acumuladas no último mês. Tais situações são evidenciadas na Figura 6.

Figura 6 – Condomínio de casas ao fim da rua Ladeira das Azaleias: (a) Trinca no solo paralela a crista da vertente do terreno; (b) – casa de alvenaria em torno de trincas no solo causando desnível em pavimento, em situação de risco; (c) Pórtico do condomínio danificado por trincas no solo e (d) Trincas observadas na face da vertente natural do terreno.

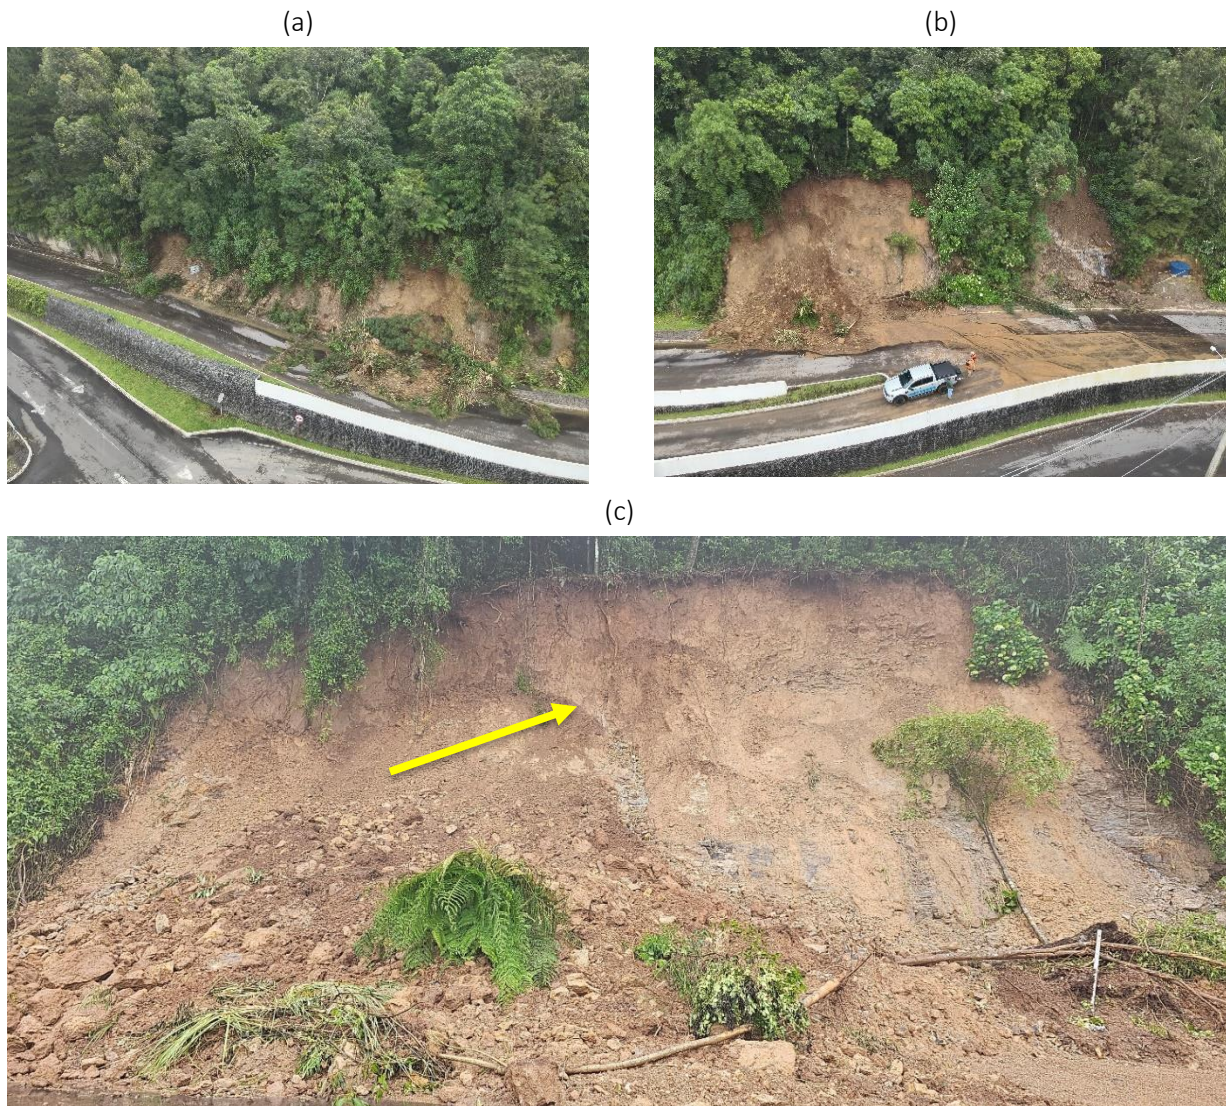
Neste ponto foi observado uma sequência de dois deslizamentos em talude de corte para implantação de estradas e, adjacente a estes, uma obra de contenção de cortina atirantada apresentando problemas estruturais. Esses deslizamentos, popularmente conhecidos como “quedas de barreiras”, ocorrem em decorrência da supersaturação do solo pelas águas de grandes chuvas. Esta saturação reduz a coesão do solo enquanto a alta declividade do corte para a implantação da estrada reduz o atrito entre as partículas que formam o solo, causando assim o processo de deslizamento. Importante salientar que a textura do solo local é areno-argilosa, com presenças do mineral mica, e perfil raso, o que indica uma fragilidade importante frente ao intemperismo. Foi possível observar que o ponto de ruptura se deu no contato do solo coluvionar com o solo de alteração da rocha local. A Figura 7 traz uma visão dos deslizamentos vistoriados.

Figura 7 - Deslizamentos em corte de alto aclive em talude para implantação de estrada: perfil de solo raso, textura areno-argilosa. Ponto de ruptura no contato do solo coluvionar com o solo residual da rocha conforme seta indicando.

- v) Avaliação por profissional legalmente habilitado par tal, a fim de verificar a real eficiência dos sistemas de drenagem das áreas afetadas.
- vi) Criação de rota segura nas ruas do bairro Três Pinheiros, com o objetivo de evitar o tráfego na Estrada da Pedreira, até que seja feita uma avaliação geotécnica por profissional habilitado acerca das condições de estabilidade dos taludes e contenções desta estrada.

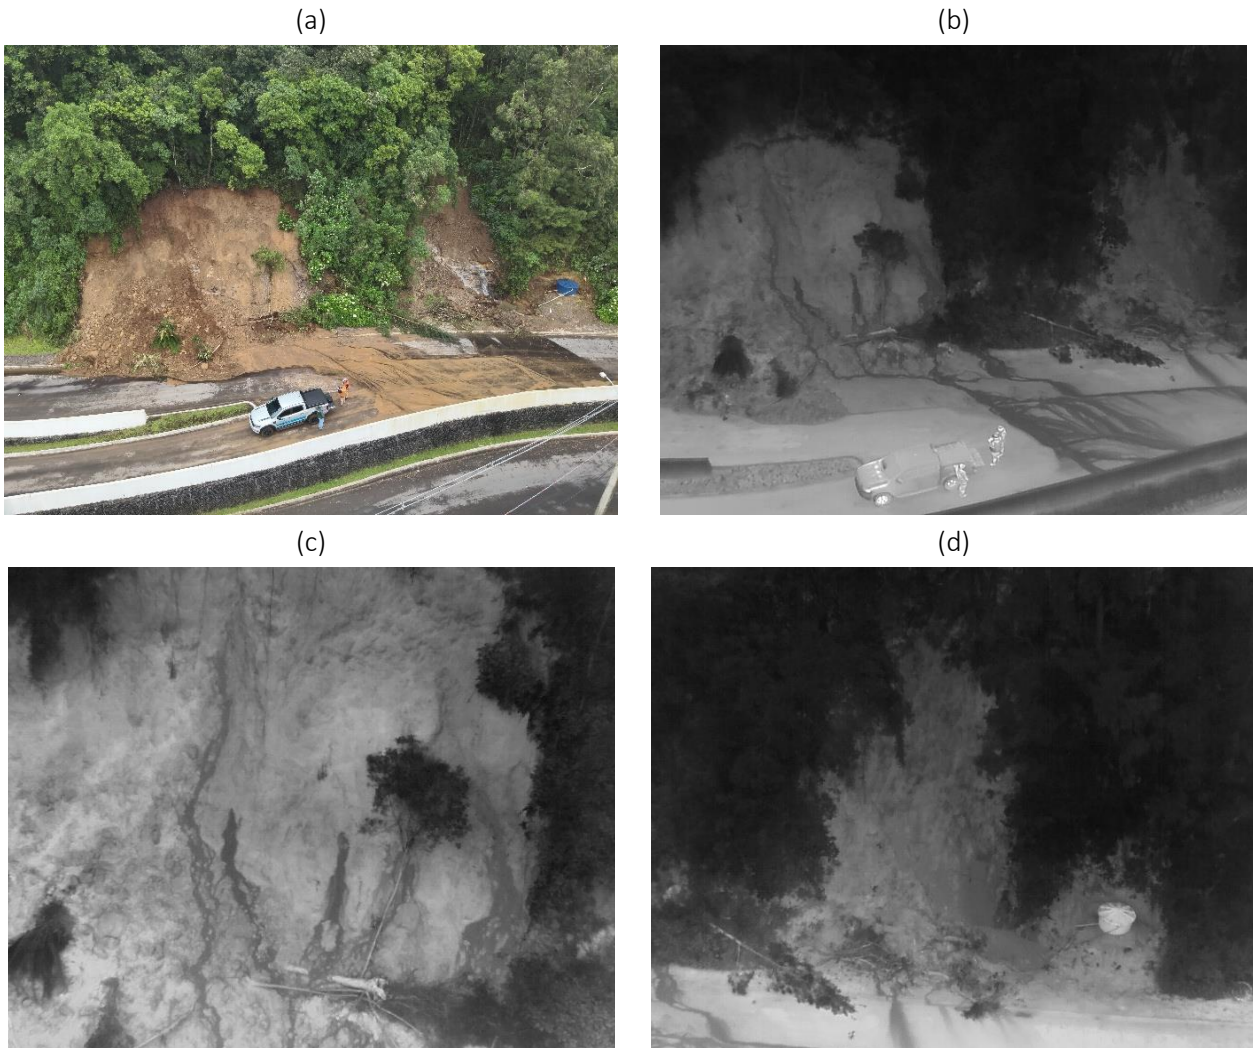
Não foi observado no local sistemas de drenagem que possam atenuar o processo de saturação do solo por águas de chuvas, como canaletas de crista e escadas hidráulicas. Um aspecto que se destaca são os pontos de surgência de água na face do talude. O volume de água observado reforça a hipótese de supersaturação do solo frente a grandes chuvas. Foi utilizado um sensor termal em um drone para verificar pontos de surgência de água e os diversos pontos reconhecidos estão demonstrados na Figura 8.

Figura 8 – Avaliação de surgência de água em facie de talude: (a) Vista para os dois principais deslizamentos no local; (b) Foto termal por sensor infravermelho, áreas escuras (frias) indicando os pontos de surgência de água consequentemente a supersaturação do solo; (c) destaque para pontos de surgência de água e (d) talvegue apresentando grande volume de fluxo de água.

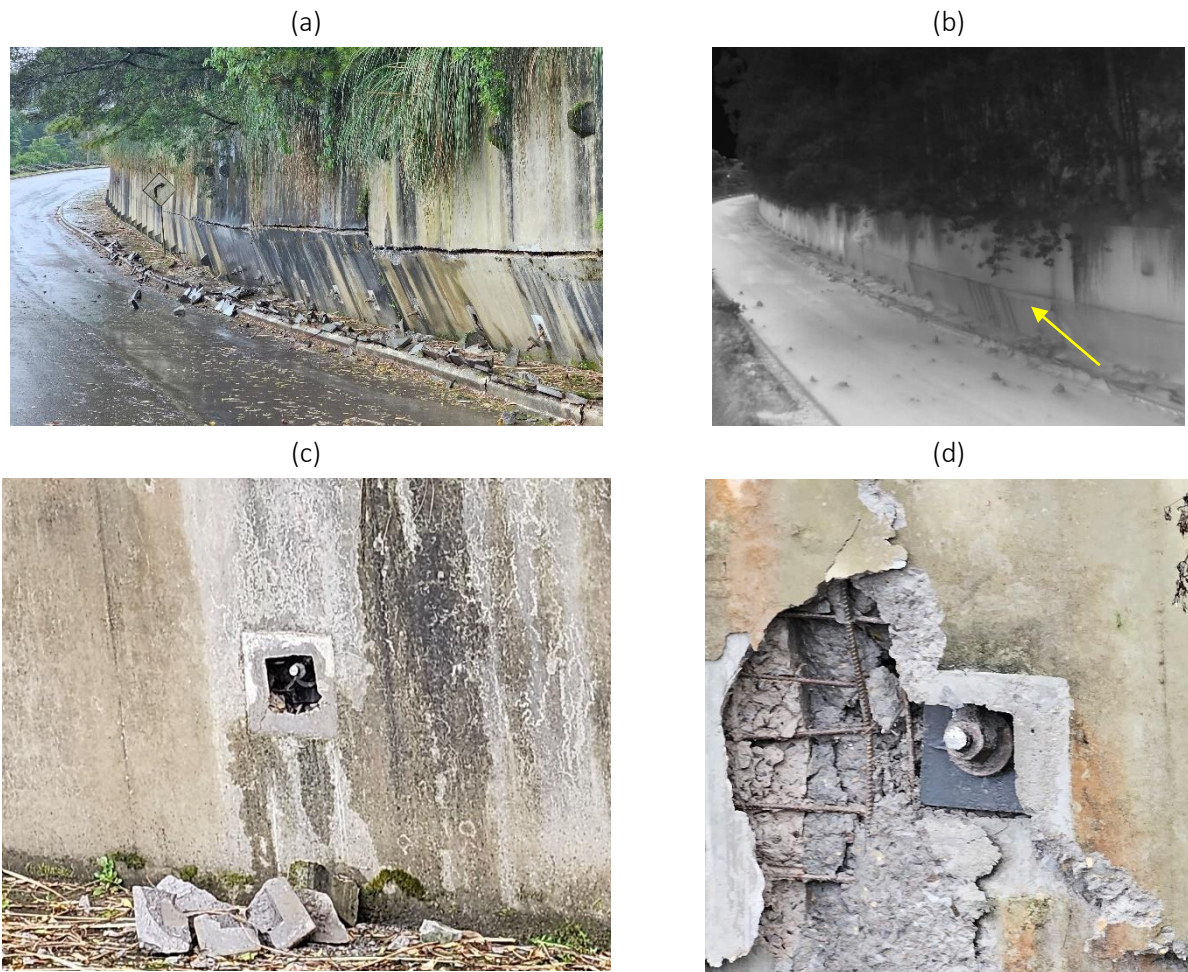
Ainda neste local, se observou deformação de dispositivo de contenção, tratando-se de cortina atirantada, o que reforça a hipótese de suscetibilidade desta encosta a deslizamentos. No momento da vistoria, foi identificado que o dispositivo se apresenta deformado em sollicitação a movimento de massa. O sensor termal em infravermelho revelou que ocorre percolação de água entre as juntas dos muros de concreto da cortina. Outro fator importante verificado, é a percolação de água entre os tirantes, que pode levar a oxidação dos mesmos e valida a ideia de um possível colapso da estrutura. A Figura 9 exemplifica as situações aqui descritas.

Figura 9 – Dispositivo de contenção do tipo cortina atirantada na Estrada da Pedreira: (a) Deformação em solicitação a movimento de massa na encosta. (b) Sensor termal indicando processo de surgência de água no dispositivo; (c) Surgência de água através do tirante e (d) deformação e dano na estrutura da contenção na região do tirante.

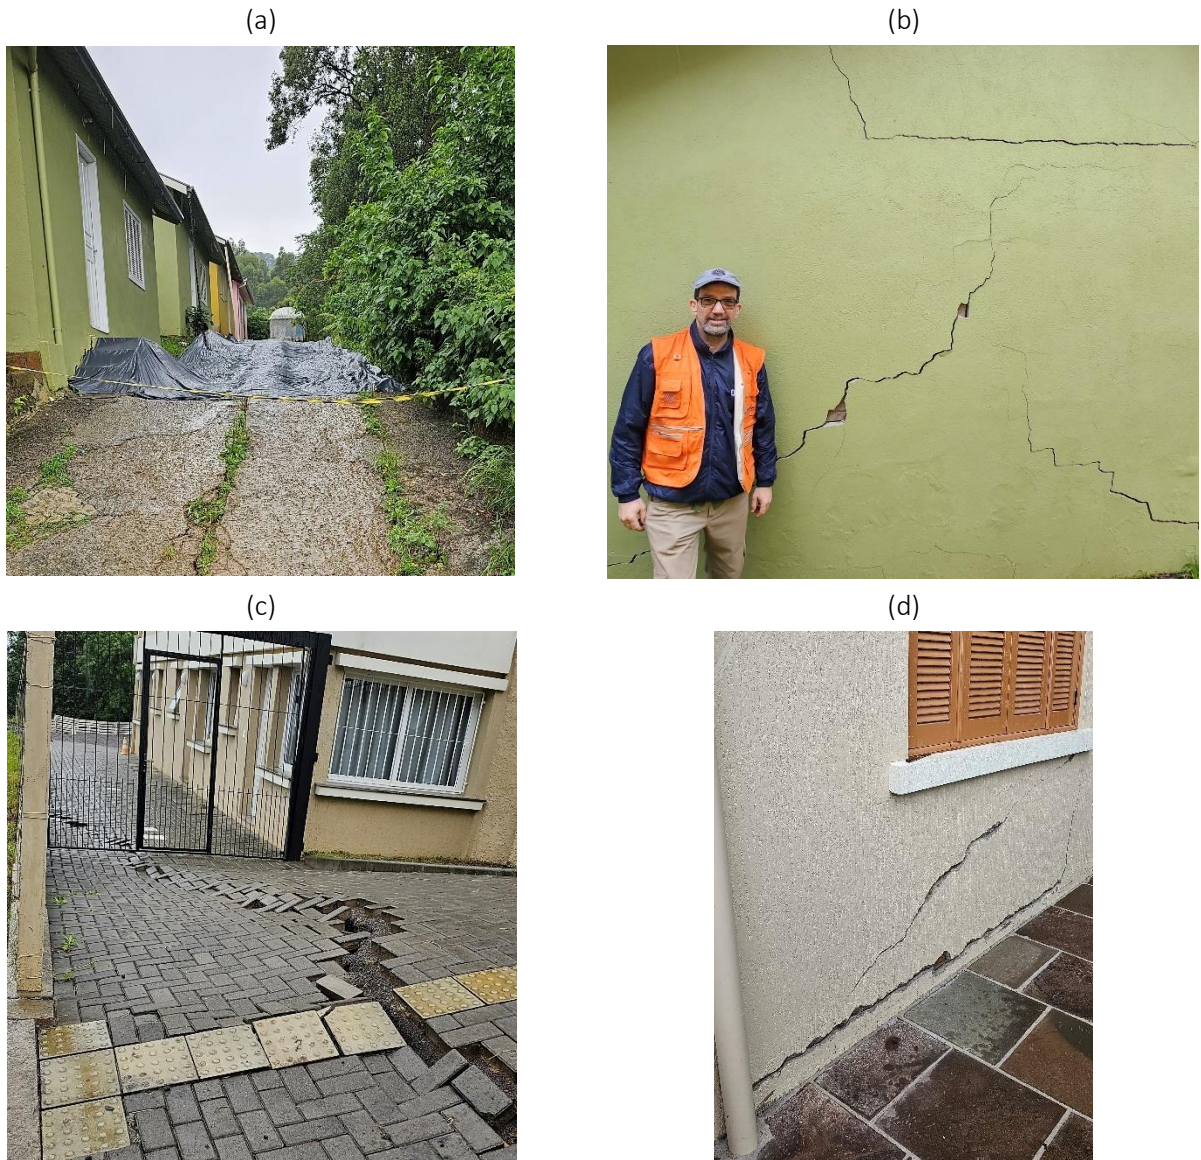
De forma análoga ao vistoriado na rua Ladeira das Azaleias, neste ponto da rua Augusto Orlandi, foi verificada a existência de trincas no pavimento em um ponto alto da rua. Ainda que em menor proporção, foram identificados danos na estrutura das casas, com trincas transversais nas estruturas de alvenaria, que indicam movimentação do solo local. Chama atenção trincas de solo em terreno de baixa declividade, o que demonstra um possível movimento de rastejo no local. As situações vistoriadas são apresentadas na Figura 10.

Figura 10 – Trincas reconhecidas no bairro Loteamento Orlandi: (a) Residências apresentando trincas no solo, colocado lona sobre estas com o fim de evitar a infiltração de águas das chuvas; (b) Trincas dispostas em diagonal em casa de alvenaria podendo estar relacionado com movimentação do solo; (c) Trinca em solo próximo a residência e (d) Trinca diagonal em parede de alvenaria indicando movimentação de solo sob residência.

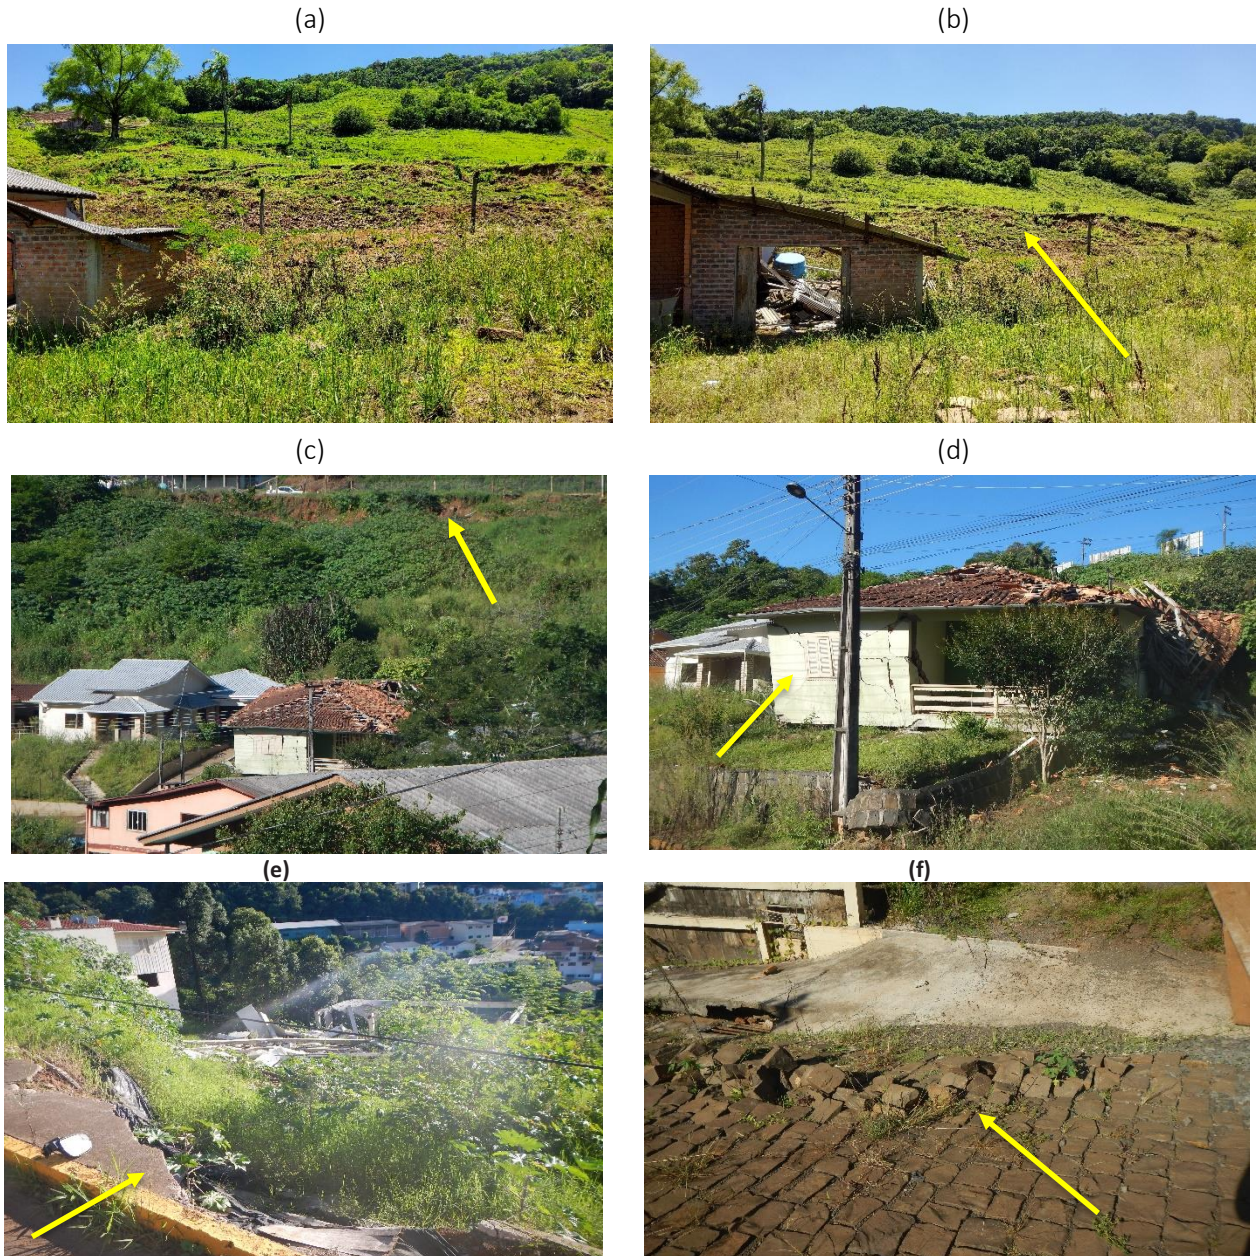
É importante salientar que, do ponto de vista geológico, estes bairros estão sobre domínios de rocha basálticas da Formação da Serra Geral. Eventos de rastejo semelhantes a estes foram observados em solos formados em contexto geológico semelhante, como é o caso de Igrejinha/RS e Concordia/SC. Estes eventos foram mapeados pelo Serviço Geológico do Brasil e são demonstrados na Figura 12 (BELLETINI e MENDONÇA, 2019; SILVA e MENDONÇA, 2018).

Figura 12 – Desastres e danos causados por movimentos de rastejo em solos derivados de basalto da formação Serra Geral em outros municípios: (a) e (b) Dano em residência de alvenaria em encosta de baixo aclive, por pulso de movimentação do processo de rastejo na Av. Albino Meinhart, município de Igrejinha/RS. Notar trinca de movimentação semelhante às observadas nas ruas da Azaleia e Augusto Orlandi. A área foi mapeada e consta no setor de risco SR 42 do SGB-CPRM (2019); (c) Danos em encosta decorrentes de rastejo evoluindo para possível deslizamento rotacional no município de Concordia/SC no bairro Parque de Exposição. Setor de risco mapeado pelo SGB-CPRM (2019) como Setor 27; (d) Casa de alvenaria danificada em pulso de movimentação em terreno de baixo aclive, notar trincas radiais de deformação; (e) Trincas de movimentações reconhecidas no local.
