SERVIÇO GEOLÓGICO DO BRASIL (SGB-CPRM)

AVALIAÇÃO TÉCNICA PÓS-DESASTRE

Marques de Souza, RS

2024

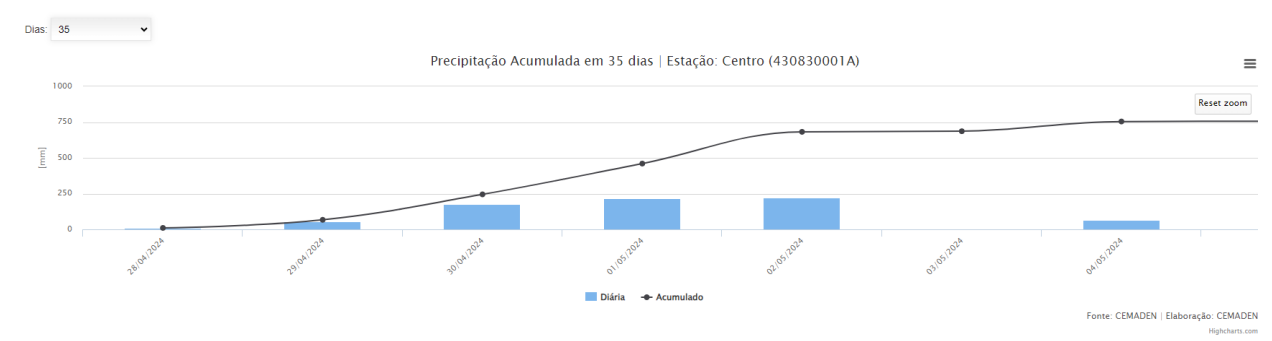
O evento climático registrado no final do mês de abril e início de maio/2024 no estado do Rio Grande do Sul apresentou valores elevados de precipitação, causando inundações e movimentos de massa em diversos municípios. A estação pluviométrica do CEMADEN localizada na cidade de Fontoura Xavier registrou, entre os dias 28/04/2024 e 04/05/2024, o volume de chuva acumulado de 754,4 mm, conforme Figura 1.

Figura 1– Precipitação acumulada entre os dias 28/04/2024 e 04/05/2024, com registro de 754,4mm – Estação CEMADEN – Fontoura Xavier (CEMADEN, 2024).

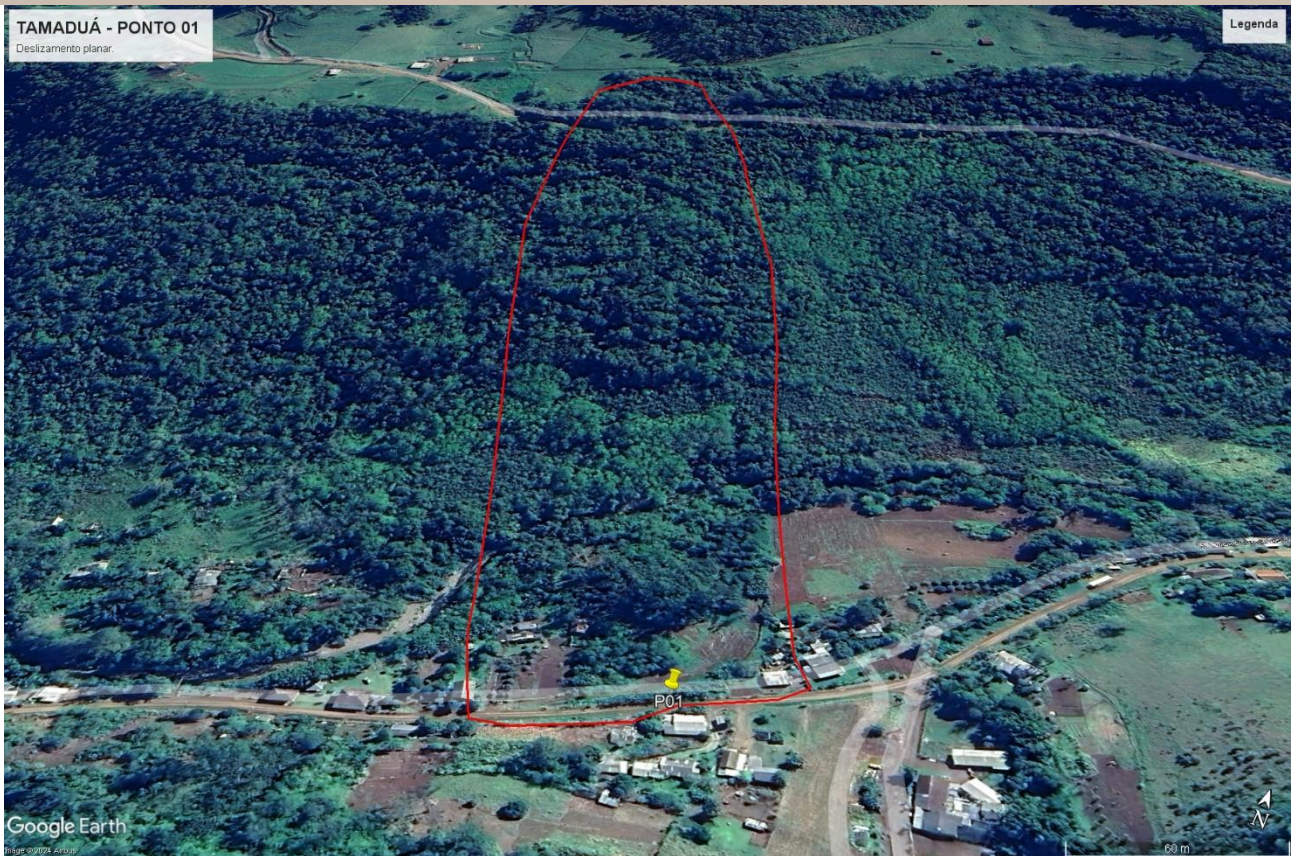
As chuvas registradas no período provocaram um deslizamento planar de grande porte, deflagrado em encosta íngreme, encoberta por solos residuais e coluvionares da Formação Serra Geral, o qual atingiu diversas casas, com registro de 2 óbitos e uma pessoa desaparecida. O evento foi registrado às 12:15 do dia 30/04/2024. A representação da cicatriz do deslizamento encontra-se representada na Figura 3. No momento do rompimento, o material mobilizado atingiu a base do vale que se encontrava sob processo de inundação, gerando uma sobreposição de eventos, que potencializou a zona de atingimento, com a formação de uma onda de lama e detritos.

Figura 3– Ponto P01. Delimitação aproximada do deslizamento planar que atingiu diversas casas, em área rural, na Localidade de Tamadué. Imagem Google Earth.

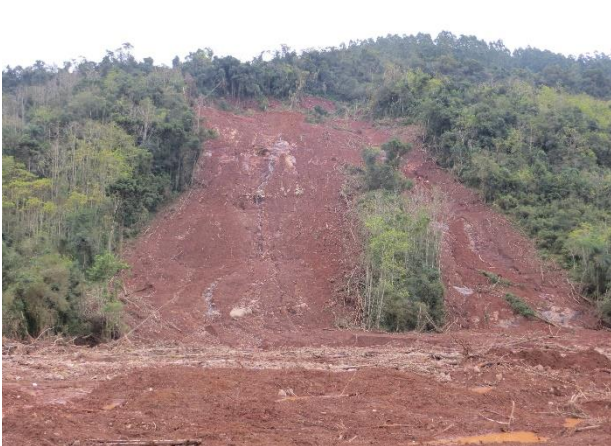
Figura 4 – Vista geral do deslizamento em encosta, ao lado do vale do Arroio Tamadué.

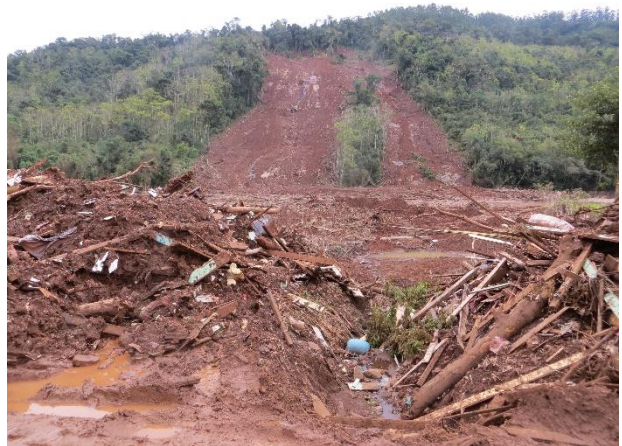
Figura 5 – Aspecto da distância de atingimento do deslizamento, que atravessou o vale durante processo de inundação.

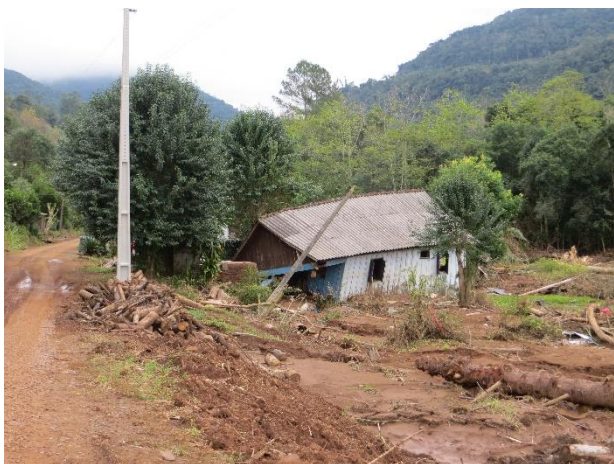
Figura 6 – Moradia com rachaduras na rua Bento Gonçalves.

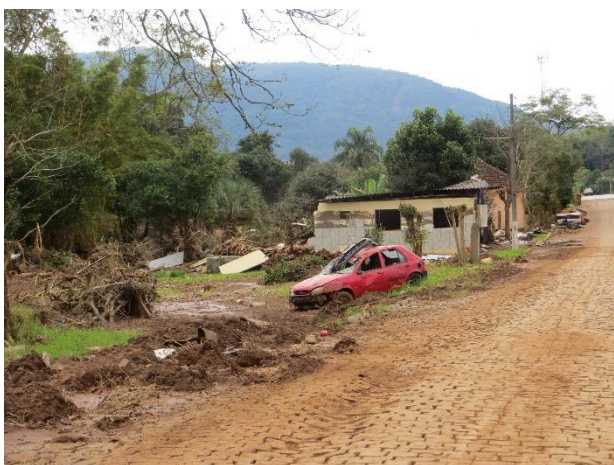
Ocupação residencial ao longo da planície de inundação do Arroio Tamadué, onde há registro de inundações recorrentes, conforme apontam os registros de 2010, Set/2023 e Abri/2024. Neste último evento, a inundação teve início na noite do dia 29/abril e se estendeu por vários dias, com influência da cheia do Rio Forqueta. Neste último evento, também se registrou as maiores cotas de inundação, além de forte correnteza.

Figura 8 – Setor atingido por inundação do Arroio Tamadué.

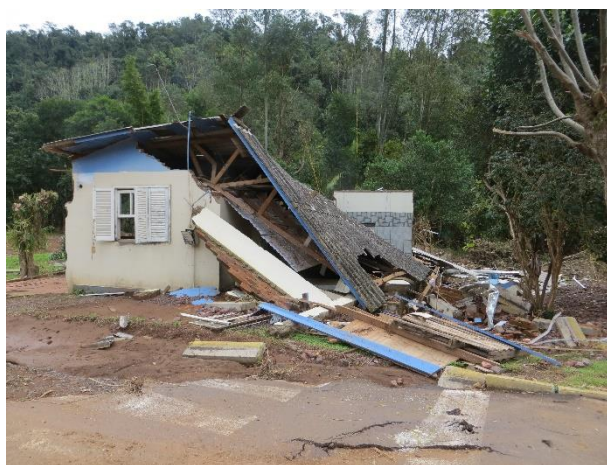
Figura 9 – Aspecto dos danos em residências causado pela inundação do Arroio Tamadué.

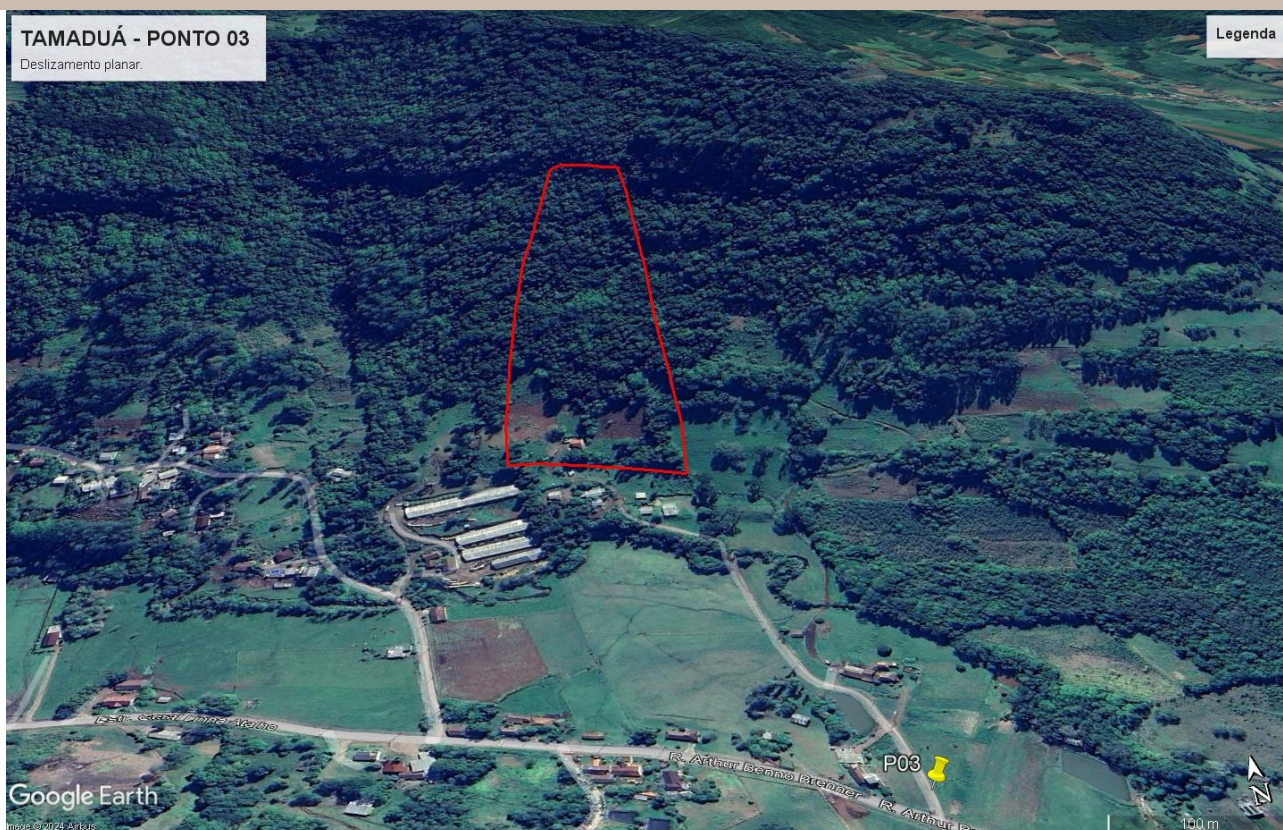
Deslizamento planar de grande porte, em encosta íngreme, com solos coluionares e residuais. O evento foi registrado no dia 03/04/2024 e atingiu quatro casas na base. Evento de difícil predição, com causas relacionadas à chuvas muito acima da média normal, e com grandes concentrações de fluxo da encosta. (Figuras 10, 11 e 12).

Figura 10– Ponto P03. Delimitação aproximada do deslizamento planar que atingiu quatro casas, em área rural na Lonalidade de Tamadué. Imagem Google Earth.

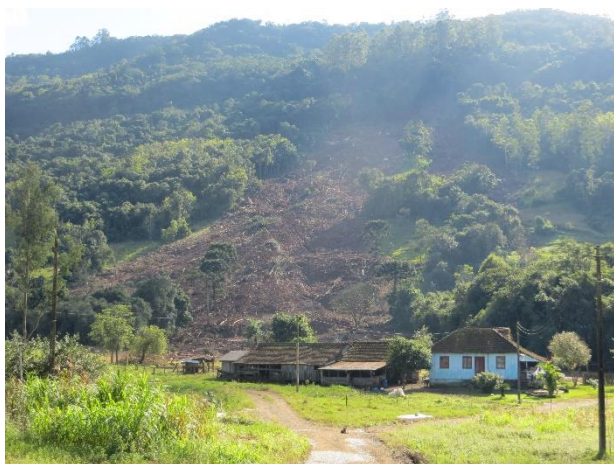
Figura 11 – Deslizamento planar de grande, com atingimento de 4 casas na base.

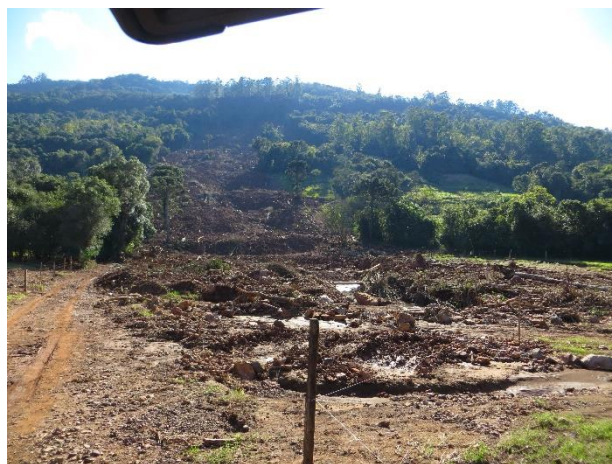
Figura 12 – Deslizamento planar com fluxo intenso de escoamento superficial de água, resultando na exposição do maciço rochoso (Fm. Serra Geral).

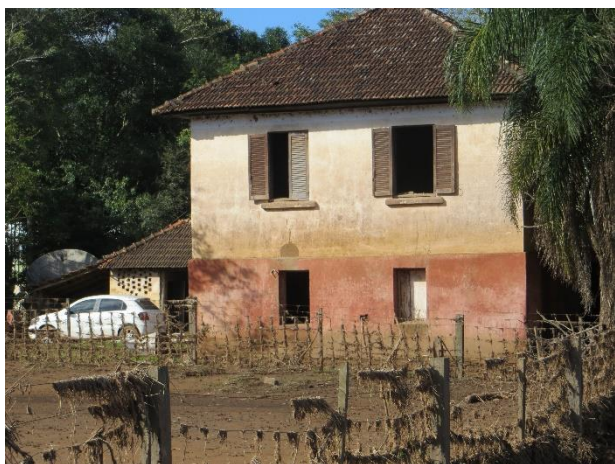
Ocupação urbana de baixa densidade, atingida por inundações recorrentes, resistradas em 2010, Set/2023 e Abr/2024. A inundaç o   relacionada   cheia do Arroio da Linha Atalho, com influ ncia do Rio Forqueta, afluente do Rio Taquari. No evento mais recente, a cota de inunda o atingiu o telhado das casas (Figuras 14 e 15).

Figura 14 – Cota de inundação atingiu o segundo andar, muito próximo ao telhado.

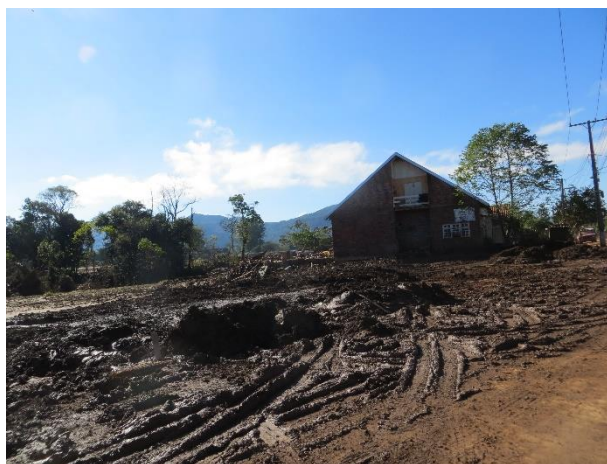
Figura 15 – Inundação com cotas elevadas, atingindo diversas casas. Local de deposição de lama e detritos.

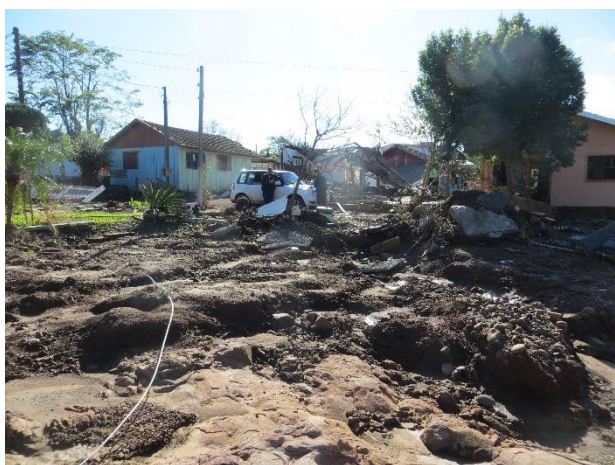
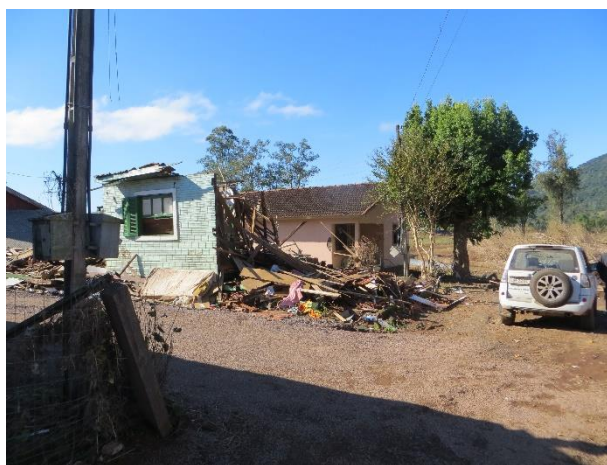
Ocupação urbana, predominantemente residencial, atingida de forma recorrente por inundação, com registro em 2012, Set/2023 e Abr/2024. No último evento, o início da inundação ocorreu de forma brusca, devido a descarga do córrego Tigrinho e, posteriormente, pela influência do Rio Forqueta. A forte correnteza provoca efeitos erosivos, os quais causaram danos a diversas casas (Figuras 16 e 17).

Figura 16 – Residências atingidas por inundação brusca.

Figura 17 – Residências atingidas por inundação brusca.

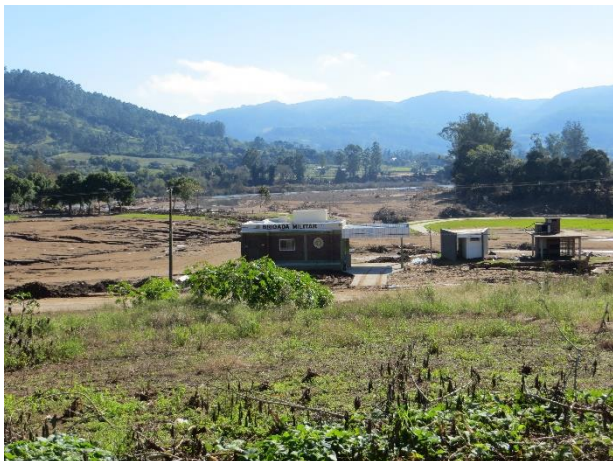
Ocupação urbana em planície atingida por processos recorrentes de inundação, registrados em 2010, 2023 e 2024. O último evento iniciou de forma brusca, apresentando forte correnteza seguida pela deposição de lama e detritos. O evento atingiu diversas residências, danificou vias e destruiu totalmente uma ponte de ligação com o município de Travesseiro (Figuras 18 e 19).

Figura 18 – Planície de inundação atingida em eventos recorrentes.

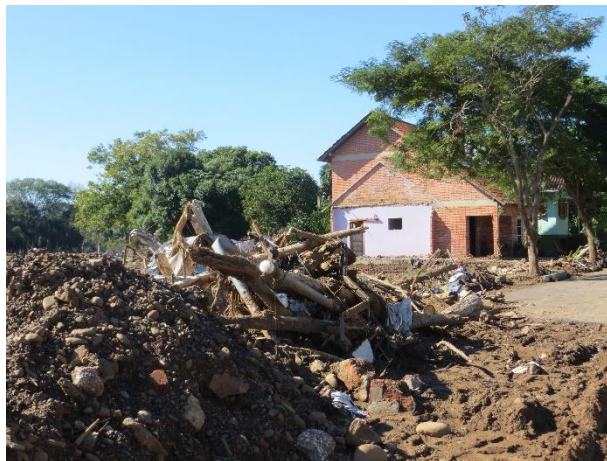
Figura 19 – Diversas casas danificadas.
