PROJETO REVITALIZAÇÃO E INSTALAÇÃO DE SISTEMAS SIMPLIFICADOS DE ABASTECIMENTO NO NORDESTE

RELATÓRIO SINTETIZADO

IMPLANTAÇÃO DE SISTEMA SIMPLIFICADO DE ABASTECIMENTO DE ÁGUA NA COMUNIDADE SÍTIO MONTE SERRAT II

MUNICÍPIO DE CARIRIAÇU - CE

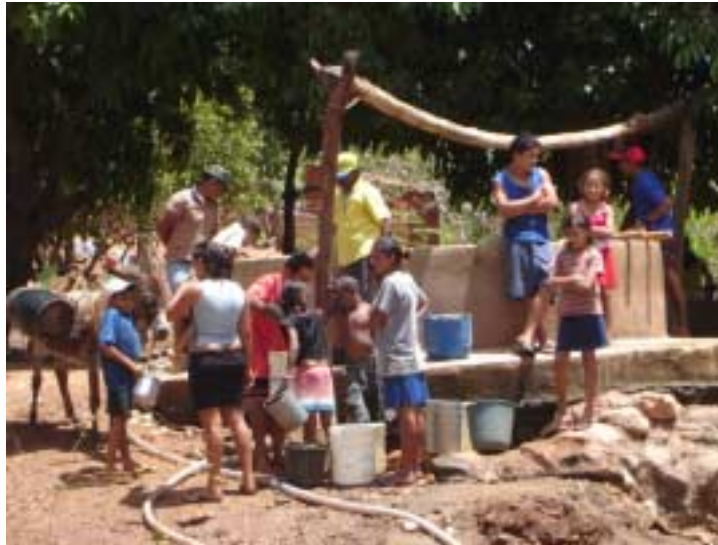
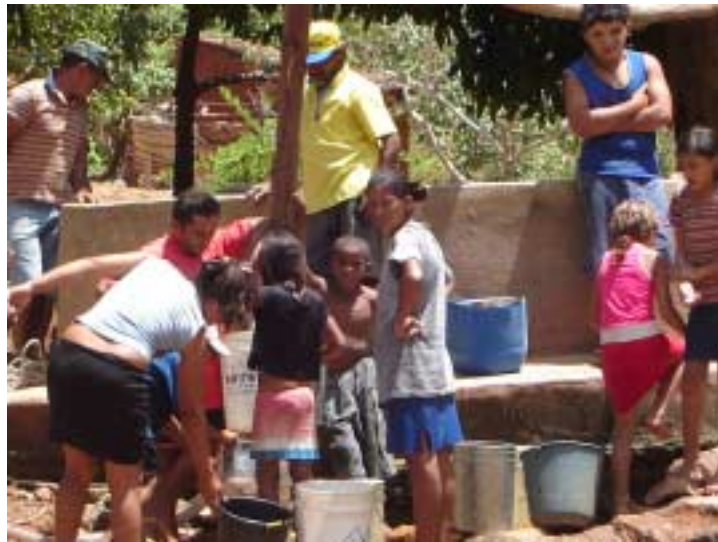
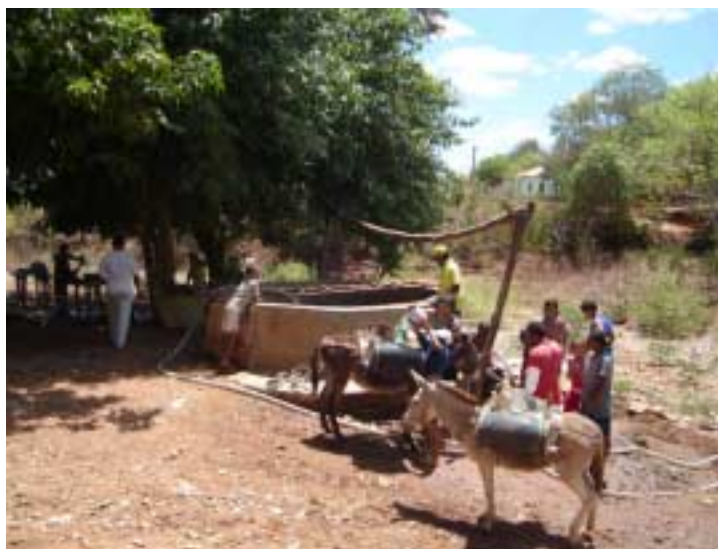
Durante os trabalhos de seleção de poços para revitalização, foi detectada a existência de um poço escavado, tipo Amazonas, situado em terreno público e ainda não cadastrado pela CPRM.

O poço funcionava com captação manual, sendo a água de boa qualidade e com potencial para atender ao consumo primário das famílias residentes no local e arredores, incluindo uma escola pública e um posto de saúde.

Fotos 2.1, 2.2 e 2.3 - Situação pretérita do poço escavado no Sítio Monte Serrat

A avaliação da produção deste poço Amazonas, teve duas fases: Na primeira fase realizou-se uma limpeza, com a retirada dos entulhos acumulados no fundo e, em seguida, a desinfecção com hipoclorito de sódio. Na segunda fase foi feito o desenvolvimento do aquífero, com avaliação volumétrica, utilizando uma bomba centrífuga.

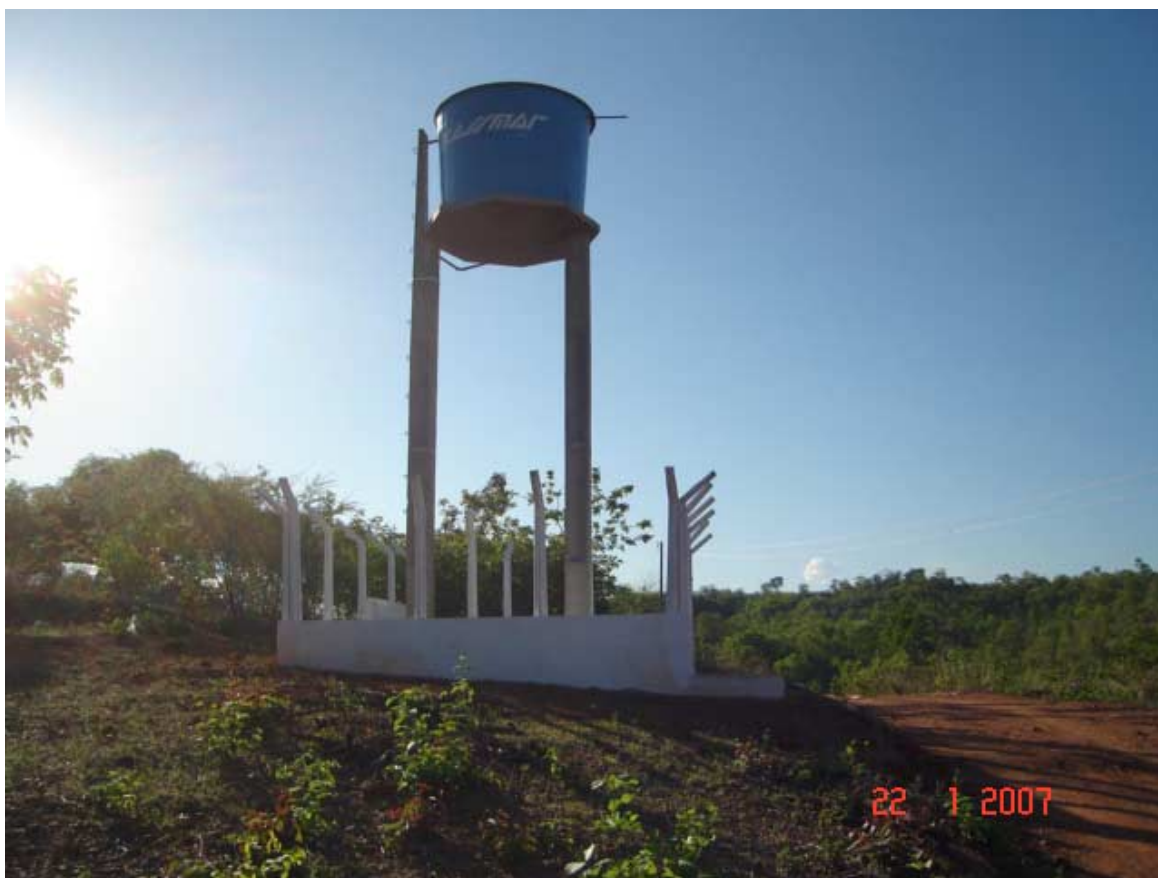
Foto 8.1 - Aspecto do SSA Sítio Monte Serrat II concluído
