Revitalização de poços, sinônimo de preservação das águas subterrâneas.

Heinz A. Trein¹; Marcelo Goffermann²

RESUMO: A revitalização e recuperação de poços tubulares vêm se constituindo numa atividade muito importante para a preservação de aquíferos e fornecimento de água potável para consumo humano. Os problemas mais comuns encontrados nos poços a serem revitalizados são a falta de proteção sanitária e tamponamentos precários, que permitem a entrada de materiais indesejáveis dentro dos poços, dentre eles, pequenos animais.

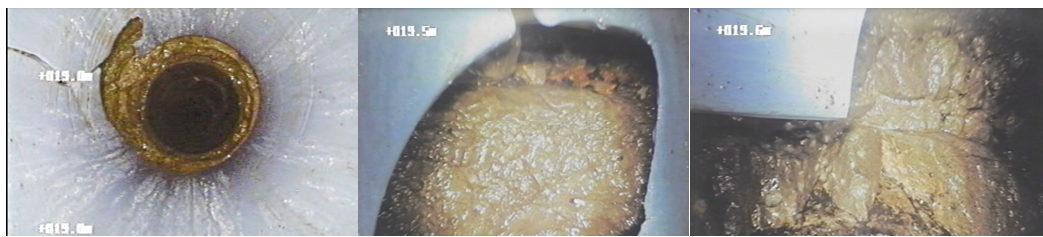
Dentre os problemas construtivos, o que mais tem chamado atenção são os poços revestidos inadequadamente, principalmente relativos à proteção sanitária, desde má instalação dos tubos de revestimento, onde a base do revestimento geralmente encontra-se danificado, quebrado, inviabilizando, por vezes até a retirada do equipamento de bombeamento (bomba submersa) (figura 2).

Figura 2 - Tubo de revestimento que encontra-se solto no poço, e sua parte inferior quebrado.

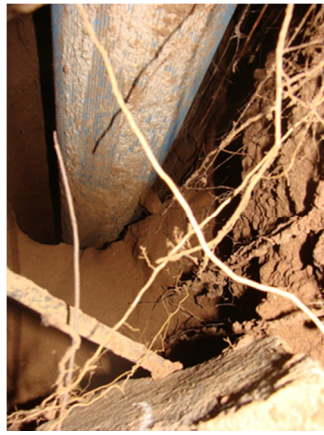
A falta de preenchimento do espaço anular entre o tubo de revestimento e a parede do poço através de compactolit/bentonita/cimento aparenta ser uma prática comum dos construtores/perfuradores de poços, prática esta que permite a infiltração de águas superficiais e o carreamento de material das litologias friáveis para o interior do poço, podendo ocasionar o entupimento e aprisionamento do equipamento de bombeamento ou, no mínimo, diminuir a durabilidade do mesmo em razão do desgaste de bombeadores. Em muitos poços observou-se que o preenchimento do espaço anular foi feito com o próprio material perfurado, este, por sua vez, foi carregado para dentro do poço. A fotografia abaixo exemplifica claramente esta deficiência construtiva:

Figura 3 - Exemplo de falta de proteção sanitária/cimentação.
