PERFILAGEM ÓPTICA: APLICAÇÃO EM REDE DE MONITORAMENTO DAS ÁGUAS SUBTERRÂNEAS

Resumo- O presente trabalho trata da aplicação da perfilagem ótica de poços já revestidos, mais especificamente dos poços cedidos pelas concessionárias de fornecimento de água e esgoto para o Projeto RIMAS (Rede Integrada de Monitoramento de Águas Subterrâneas). Poços estes que passaram certo tempo sem bombeamento e que por algum motivo encontram-se inoperantes. Com a perfilagem ótica se torna mais fácil a determinação de problemas com o revestimento tais como incrustações, colmatações, fissuras e aberturas no revestimento dentre outros, além de determinar com precisão as seções filtrantes e principalmente eliminar dúvidas quanto ao nível estático em situações que o medidor de nível manual apresenta resultados contraditórios.

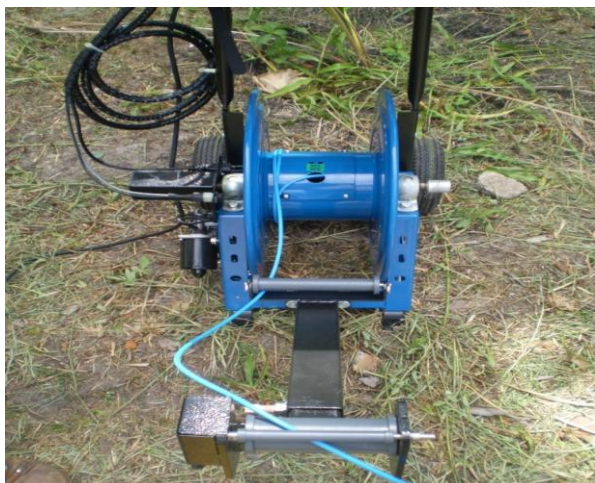
Figura 1. Guincho do Perfilador óptico

Os cabos são ajustados no painel de controle, em que se pluga o motor do guincho, a leitora de DVD, e o cabo de força conectado a uma bateria de 12 V. Existem 02 (duas) câmeras: uma que faz a leitura em profundidade e outra lateralmente perfazendo 360°. Sua técnica de manuseio é relativamente simples, porém não se deve mudar bruscamente a posição das câmeras, pois pode danificar o aparelho. Acompanha-se todo o procedimento através de uma tela, na qual apresenta o a profundidade (ajustar para metro) no canto superior esquerdo, ou em outro visor acoplado no aparelho de gravação de DVD, que vem acompanhando o equipamento.

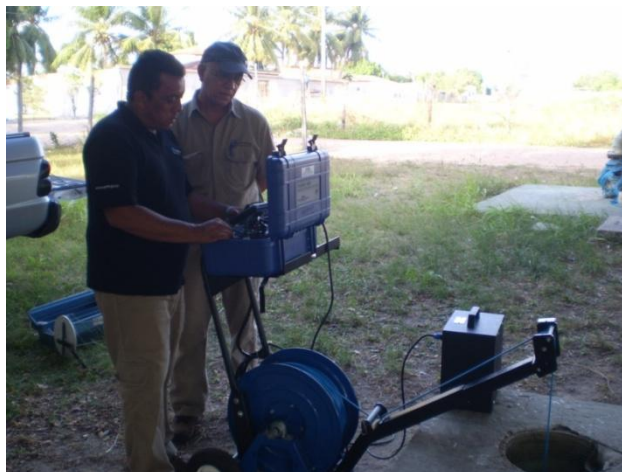
Figura 2. Operação do aparelho
