# MAPEAMENTO DAS ÁREAS DE RISCO NO BAIRRO GILBERTO MESTRINHO, ZONA LESTE DE MANAUS – AM

Este trabalho está vinculado ao projeto “Mapeamento de Áreas de Risco da Cidade de Manaus”, desenvolvido pela Companhia de Pesquisa de Recursos Minerais (CPRM). Foram mapeadas e classificadas as áreas de risco de toda zona urbana de Manaus, com destaque para o bairro Gilberto Mestrinho, abordado com ênfase nesse trabalho. O trabalho foi desenvolvido com o auxílio de fotos aéreas, imagens de satélite, cartas topográficas e hidrográficas, levantamento de eventos pretéritos, análise de campo com descrição do solo, geologia, fatores geotécnicos e antrópicos que são responsáveis pela caracterização e desenvolvimento dos riscos nessas áreas. Em ambiente SIG foram gerados mapas com as feições geológico-geotécnicas, os componentes antrópicos e os setores de riscos segundo os critérios de classificação propostos pelo IPT, que observa esses indícios para classificar o grau de risco, formados por quatro níveis. Foram identificadas 21 áreas com risco Muito alto e 26 com risco Alto, deixando aproximadamente 1320 moradias destes locais em alerta durante os períodos de chuva.

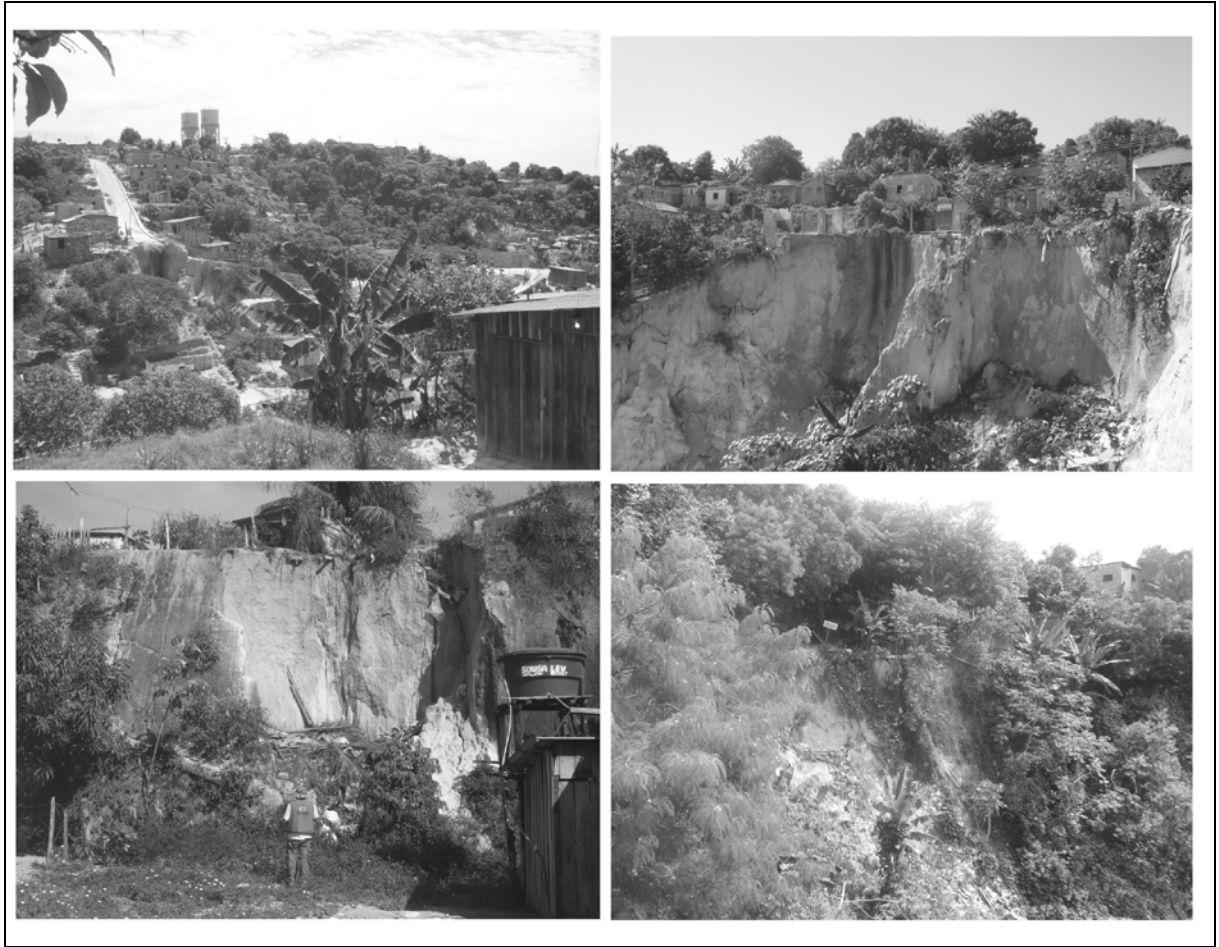
Foram identificadas cicatrizes de movimento de massa, voçorocas, ravinas, indícios de rastejos, assoreamento de drenagem, áreas inundáveis e degradação ambiental, algumas dessas feições podem ser observada no mosaico fotográfico da Figura 3.

A urbanização é feita de arruamentos com sistemas de drenagem e edificações precárias, que modificam de maneira inadequada à morfologia dos terrenos; modificação essa iniciada com a retirada da vegetação, extensas obras de terraplenagem, aterros, abertura de vias, direcionamento e concentração das águas pluviais que são lançadas diretamente nas encostas e/ou cabeceiras de drenagem acelerando os processos de erosão.

Figura 3. Áreas de risco na zona leste de Manaus: Foto 1. Arruamento do bairro Gilberto Mestrinho paralelo ao fluxo de águas pluviais; Foto 2. Presença de grandes anfiteatros formados por voçorocas; Foto 3. Situação das moradias muito próximas às áreas escarpadas tanto no sopé quanto no alto do talude; Foto 4. Utilização de feijão erosivo como lixão a céu aberto, observar bananeiras na encosta que aumentam a chance de deslizamentos do talude, pelo acúmulo e peso da água, que essa planta acumula em sua base.

- ❖ Desocupação e realocação das famílias situadas nas áreas classificadas como R4 (muito alto risco), para uma área segura, até que estudos geotécnicos comprovem a estabilidade do talude e sejam realizadas as obras de contenção dos respectivos terrenos.

- ❖ Realização de estudos geotécnicos, por empresas especializadas, para determinar a estabilidade dos taludes naturais, dos futuros taludes artificiais, dos aterros e das encostas naturais.

- ❖ Recomenda-se, também, a realização e implementação de um projeto de captação e despejo adequado das águas pluviais, de esgotamento sanitário ao longo de todas as áreas.

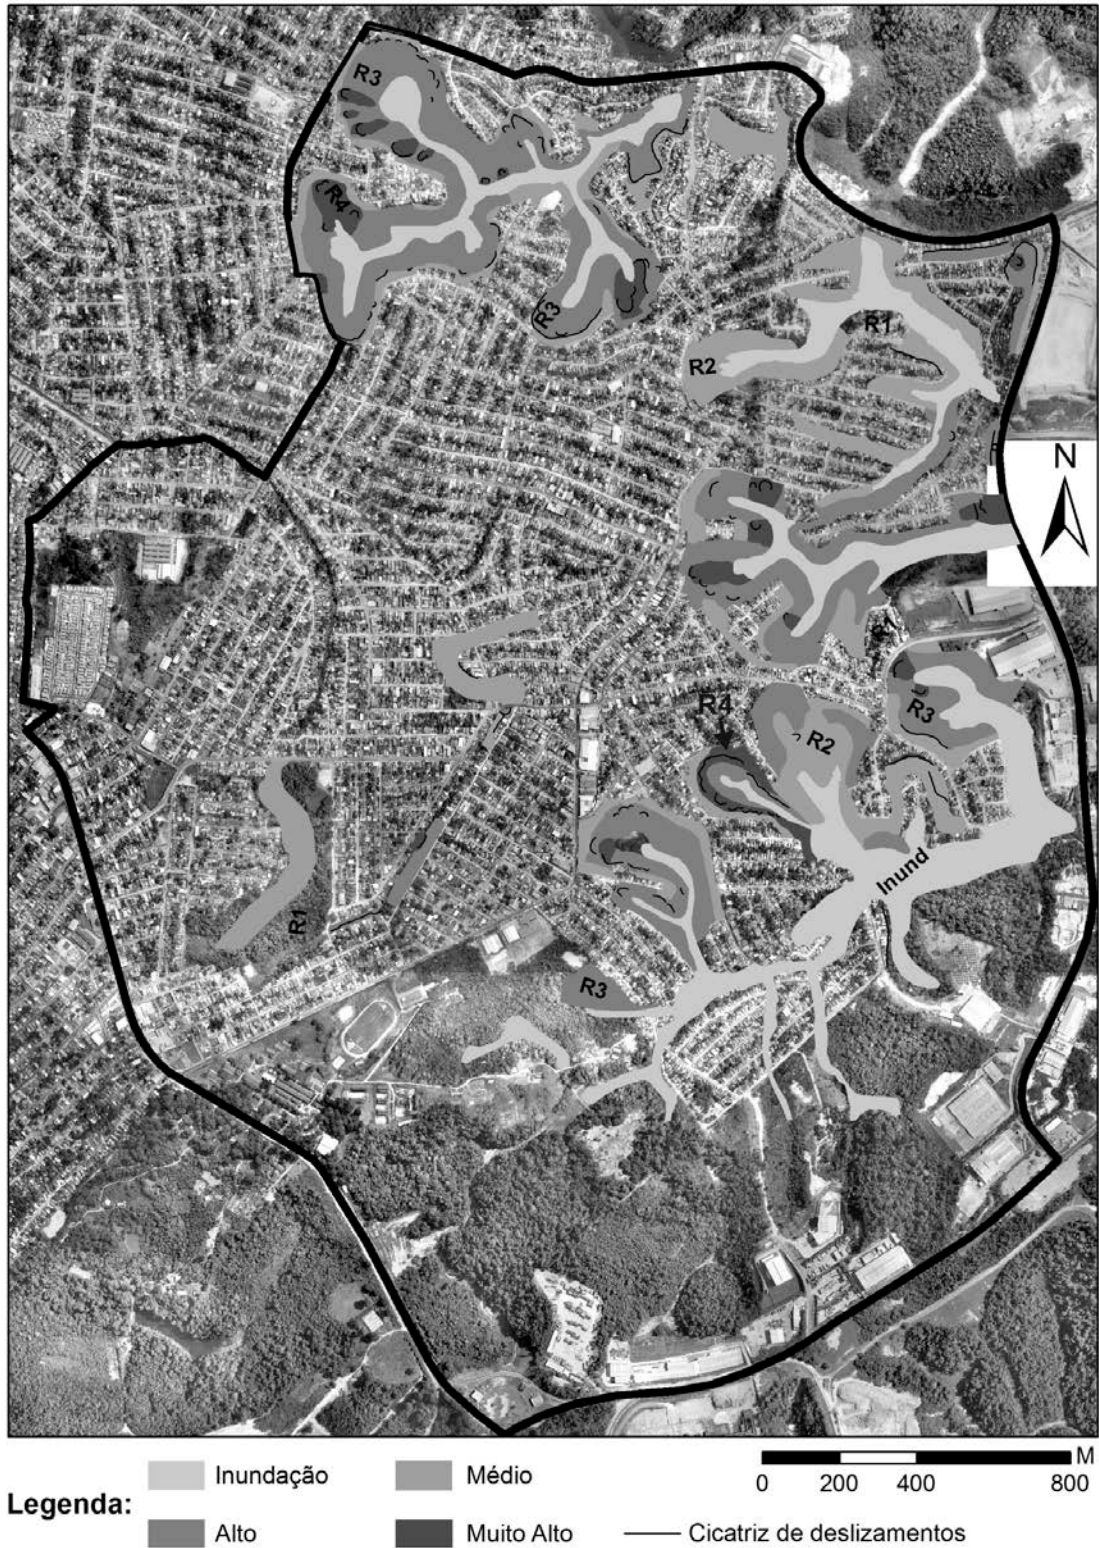
Foram analisados e descritos 41 pontos de controle e determinados, com base nos parâmetros já informados, a identificação e setorização das áreas de risco e feito seu registro no mapa de setorização mostrado na Figura 4.

Dentro da área delimitada no mapa foram identificadas 47 áreas com grau de probabilidade alto a muito alto de risco se mantido as condições existentes. A área mostra alta potencialidade para o desenvolvimento de processos de erosão, escorregamento e inundação pondo em risco aproximadamente 1325 moradias, uma parcela significativa da população daquele bairro.

Figura 4 – Setores de risco e pontos descritos no bairro Gilberto Mestrinho – zona leste de Manaus (AM)
