**CPRM – SERVIÇO GEOLÓGICO DO BRASIL**  
**RESIDÊNCIA DE PORTO VELHO – REPO**

**MUNICÍPIO DE MIRANTE DA SERRA**

**AVALIAÇÃO DE ÁREAS PARA DISPOSIÇÃO DE RESÍDUOS SÓLIDOS**  
**URBANOS – 2ª ETAPA**

**PARECER TÉCNICO**

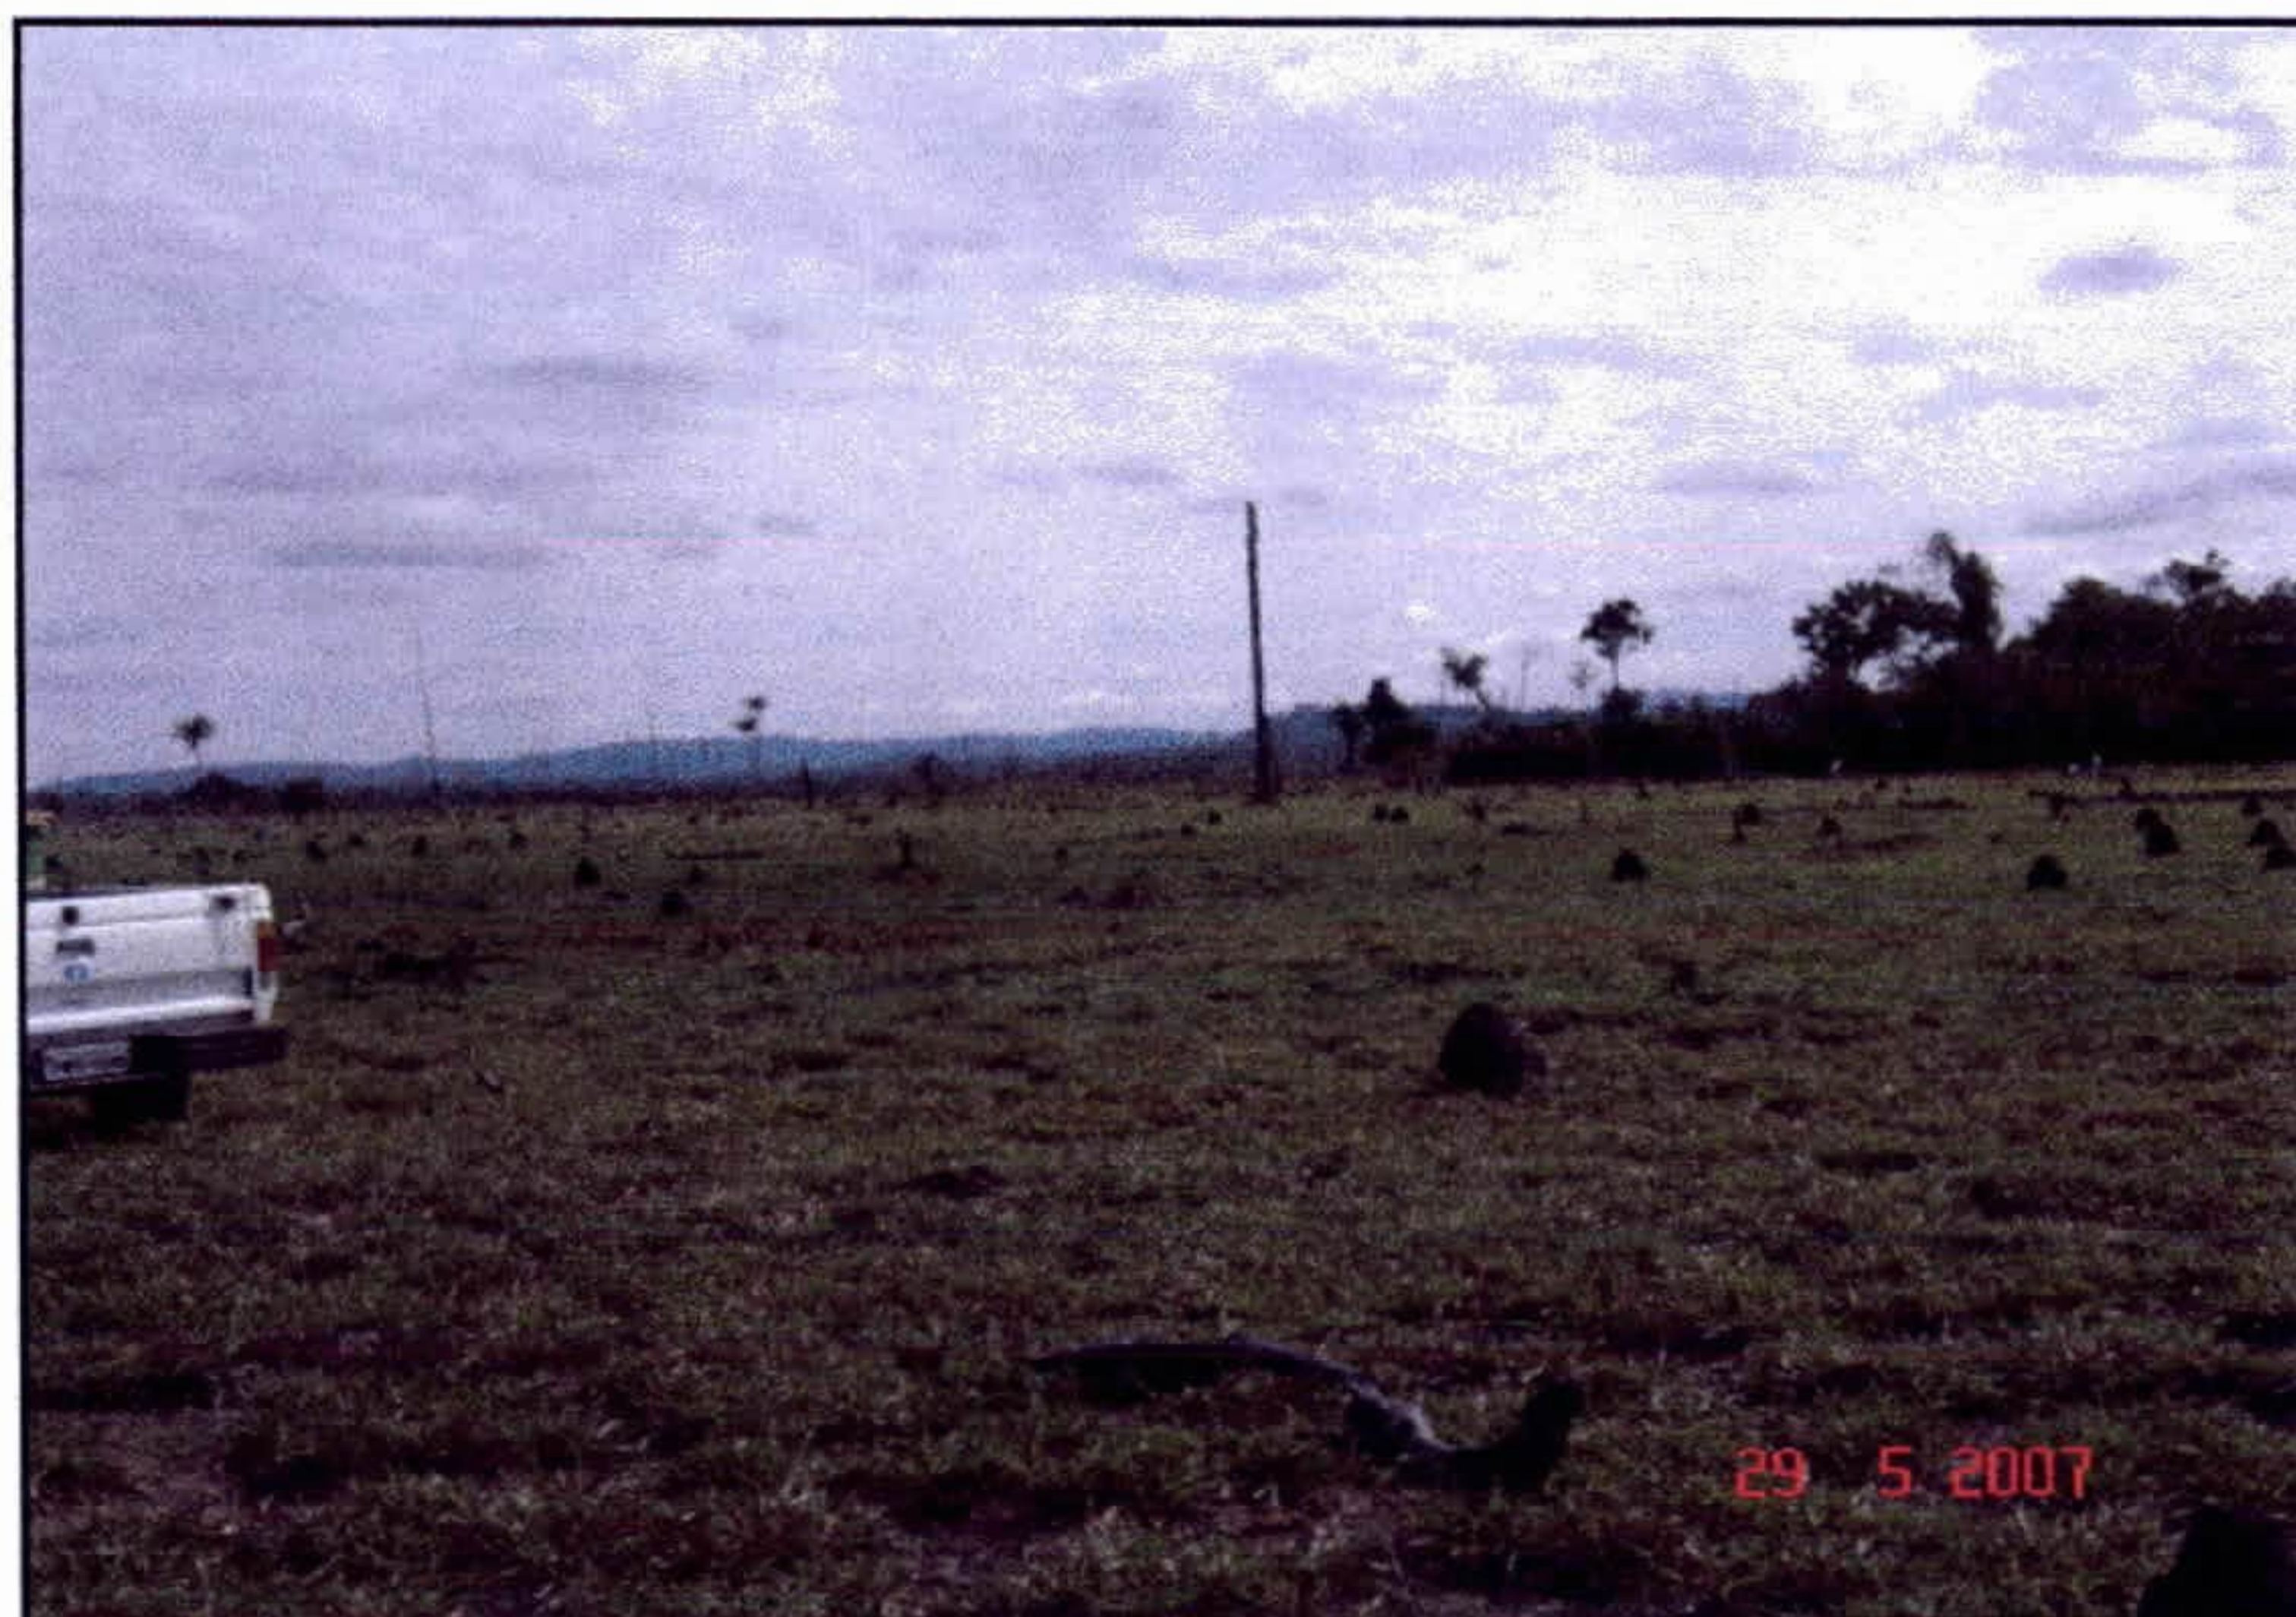
Esta área situa-se a 11 km da sede municipal através da Linha 81 Oeste, constituída por uma vicinal em razoáveis condições de trafegabilidade em qualquer período do ano. Destaca-se, no entanto, o expressivo número de drenagens seccionadas no trajeto, inclusive por igarapés de médio porte, tais como o Igarapé Pregão, mais próximo à mancha urbana e o Igarapé Esmeril, no KM 10, demonstrando o bom potencial hídrico da região em termos de água subterrânea, condicionado ao substrato arenoso predominante. A localização geográfica deste terreno, estabelecida pelas coordenadas geográficas 0527528 e 8772634, e de propriedade do senhor João Ferreira, tendo sido disponibilizada para o objetivo pretendido (Foto 1).

Foto 1. Área 4. Vista geral.

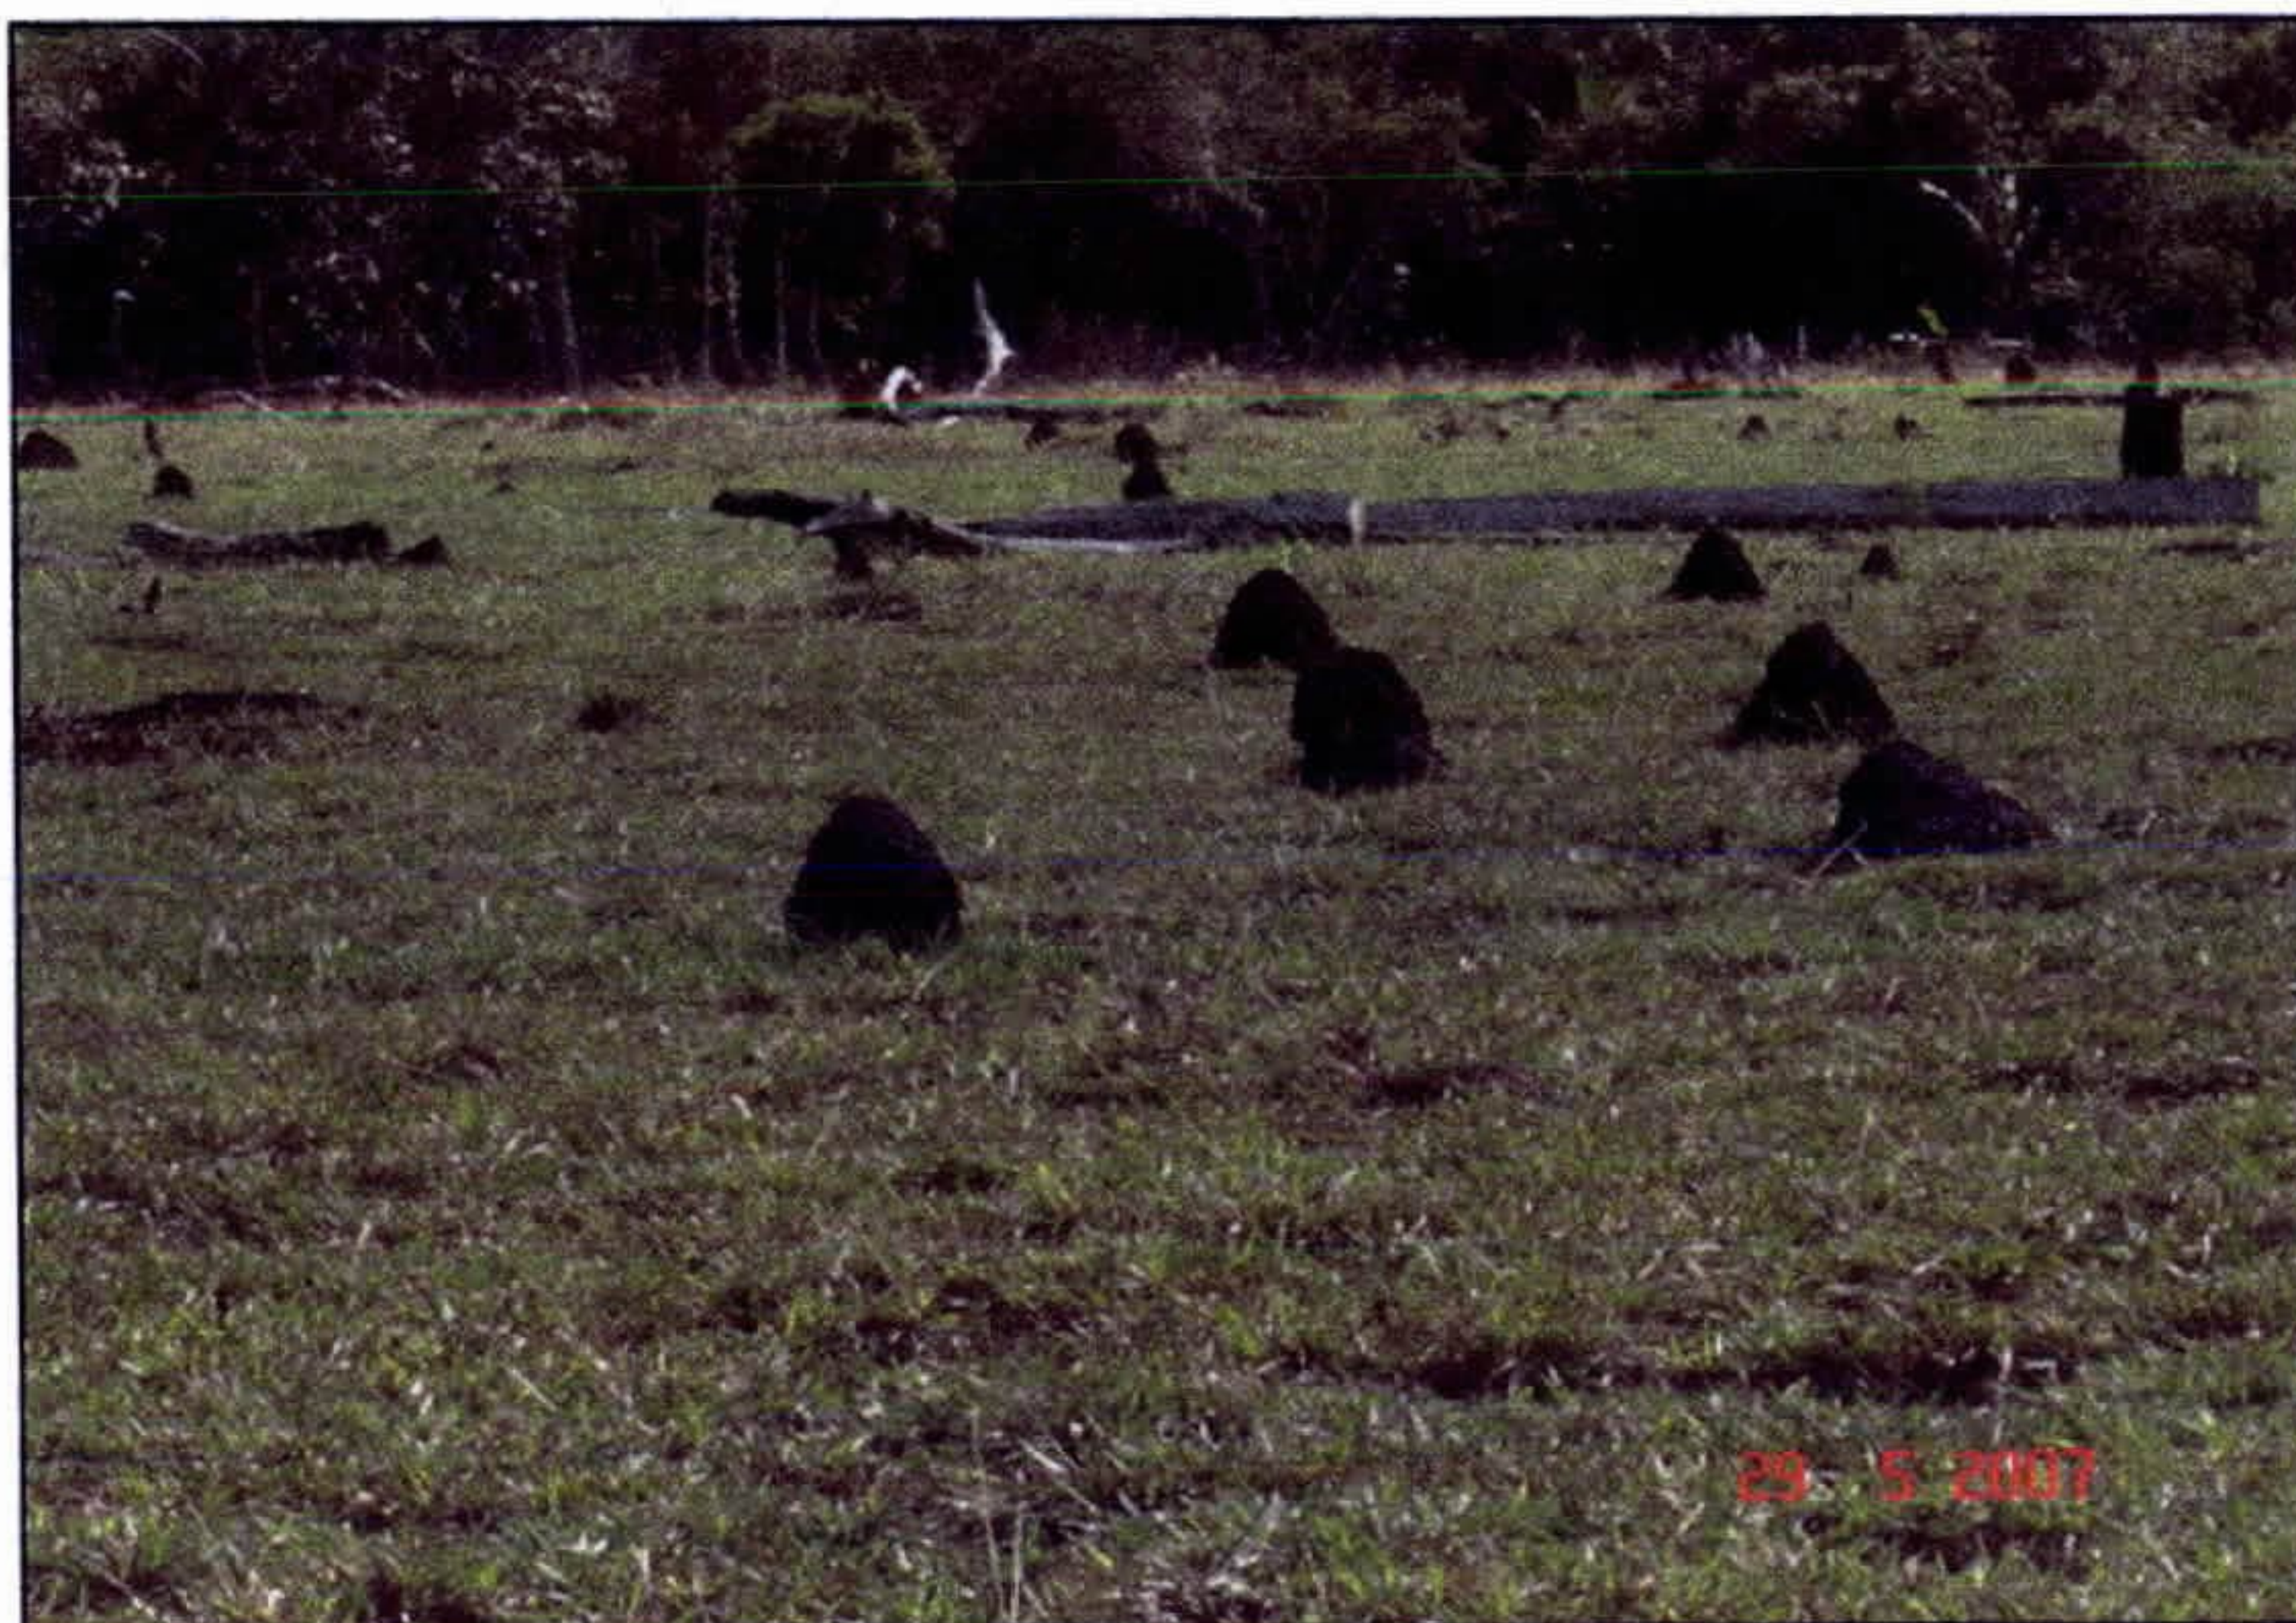
O diagnóstico do meio físico efetuado durante os trabalhos de campo revelou uma superfície aplainada naturalmente, de baixa declividade e com baixo nível de dissecação; o substrato litológico, embora não aflorante, está representado por rochas areníticas arcoseanas da Formação Palmeiral, podendo ocorrer sob forma de elevações pronunciadas em nível regional. A textura do solo é de natureza arenosa, e de média a alta permeabilidade, submetido a um processo incipiente de lateritização, com colorações avermelhada e amarelada; por outro lado, a cobertura vegetal nativa foi praticamente erradicada, exceto por uma mancha residual observada no seu entorno, onde se dispõe um pequeno filete d'água, de natureza perene. O uso atual da terra reflete-se na prática da pecuária, demonstrado por sua cobertura por pastagens. É interessante destacar ainda a abundância de "cupinzeiros" (pequenos morrotes), distribuídos aleatoriamente, indicando uma baixa fertilidade do solo (Foto 2). A execução de um furo de trado no local revelou o nível freático situado a 1,9 m de profundidade, sugerindo um bom potencial hídrico da área, favorecido pelo substrato arenoso.

Foto 2. Presença abundante de cupinzeiros. Ao fundo, mata residual.

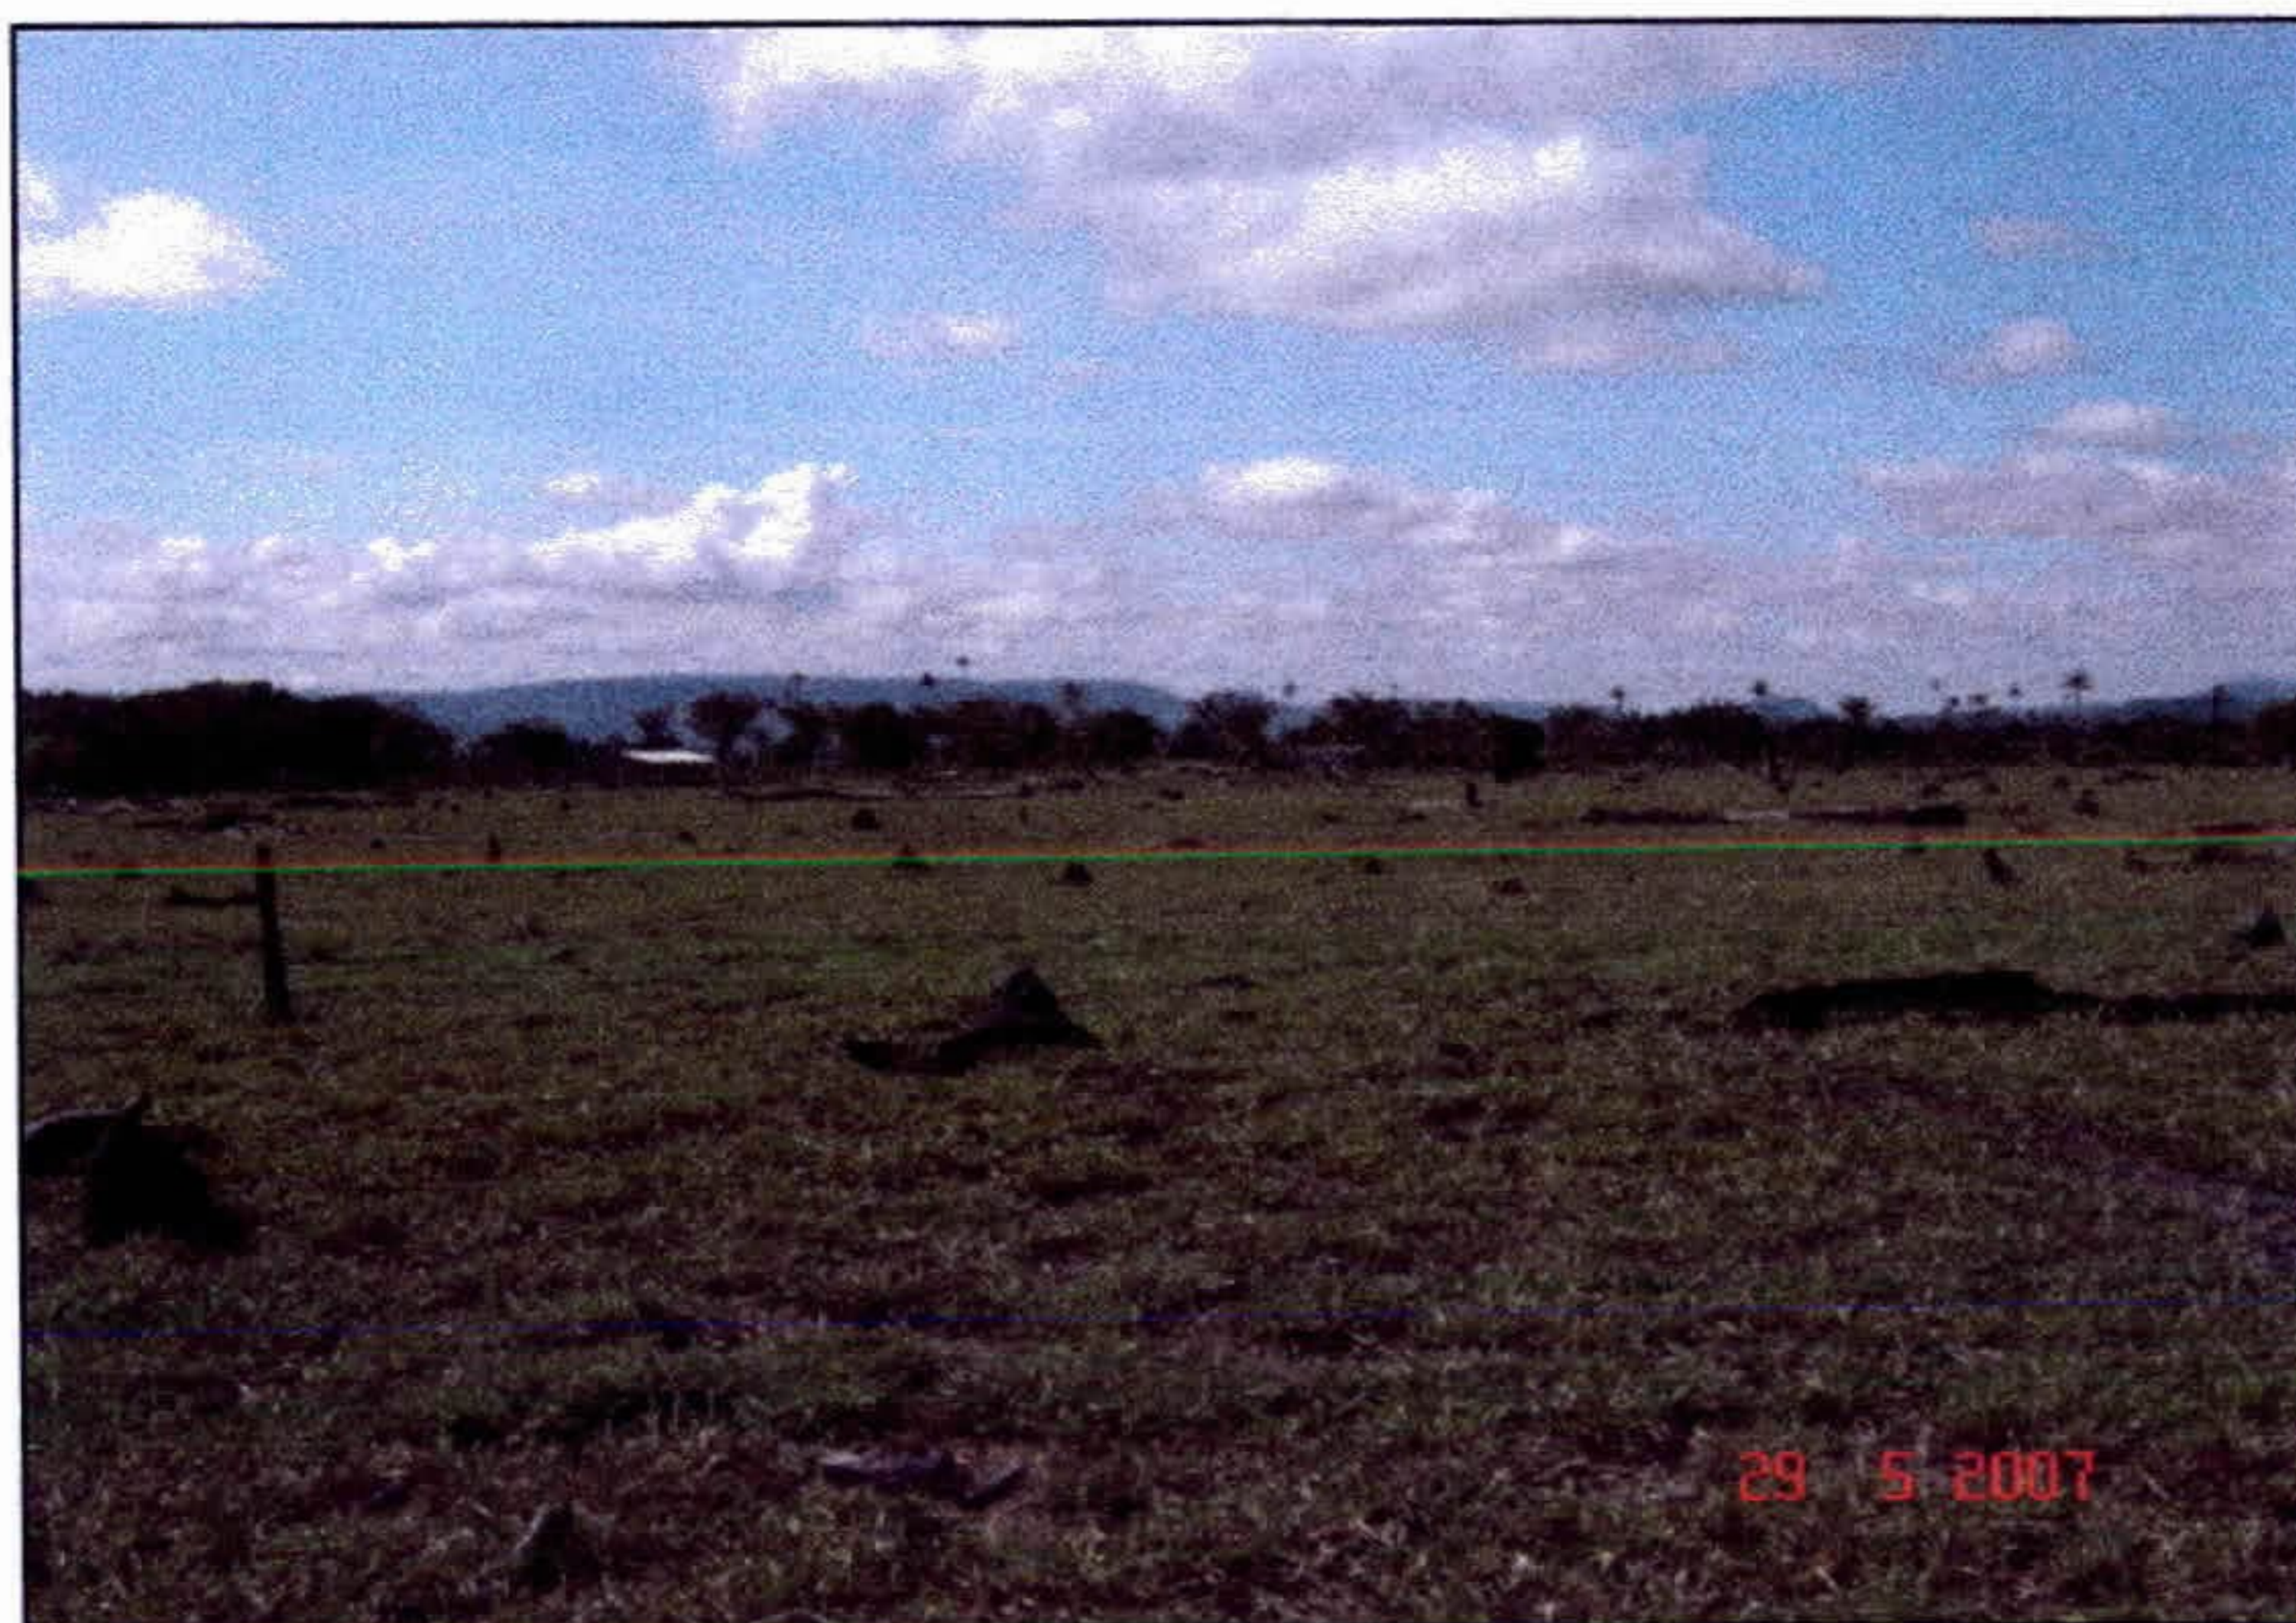
Foto 3. Parte frontal da Área 4. Ao fundo, curral para bovinos.

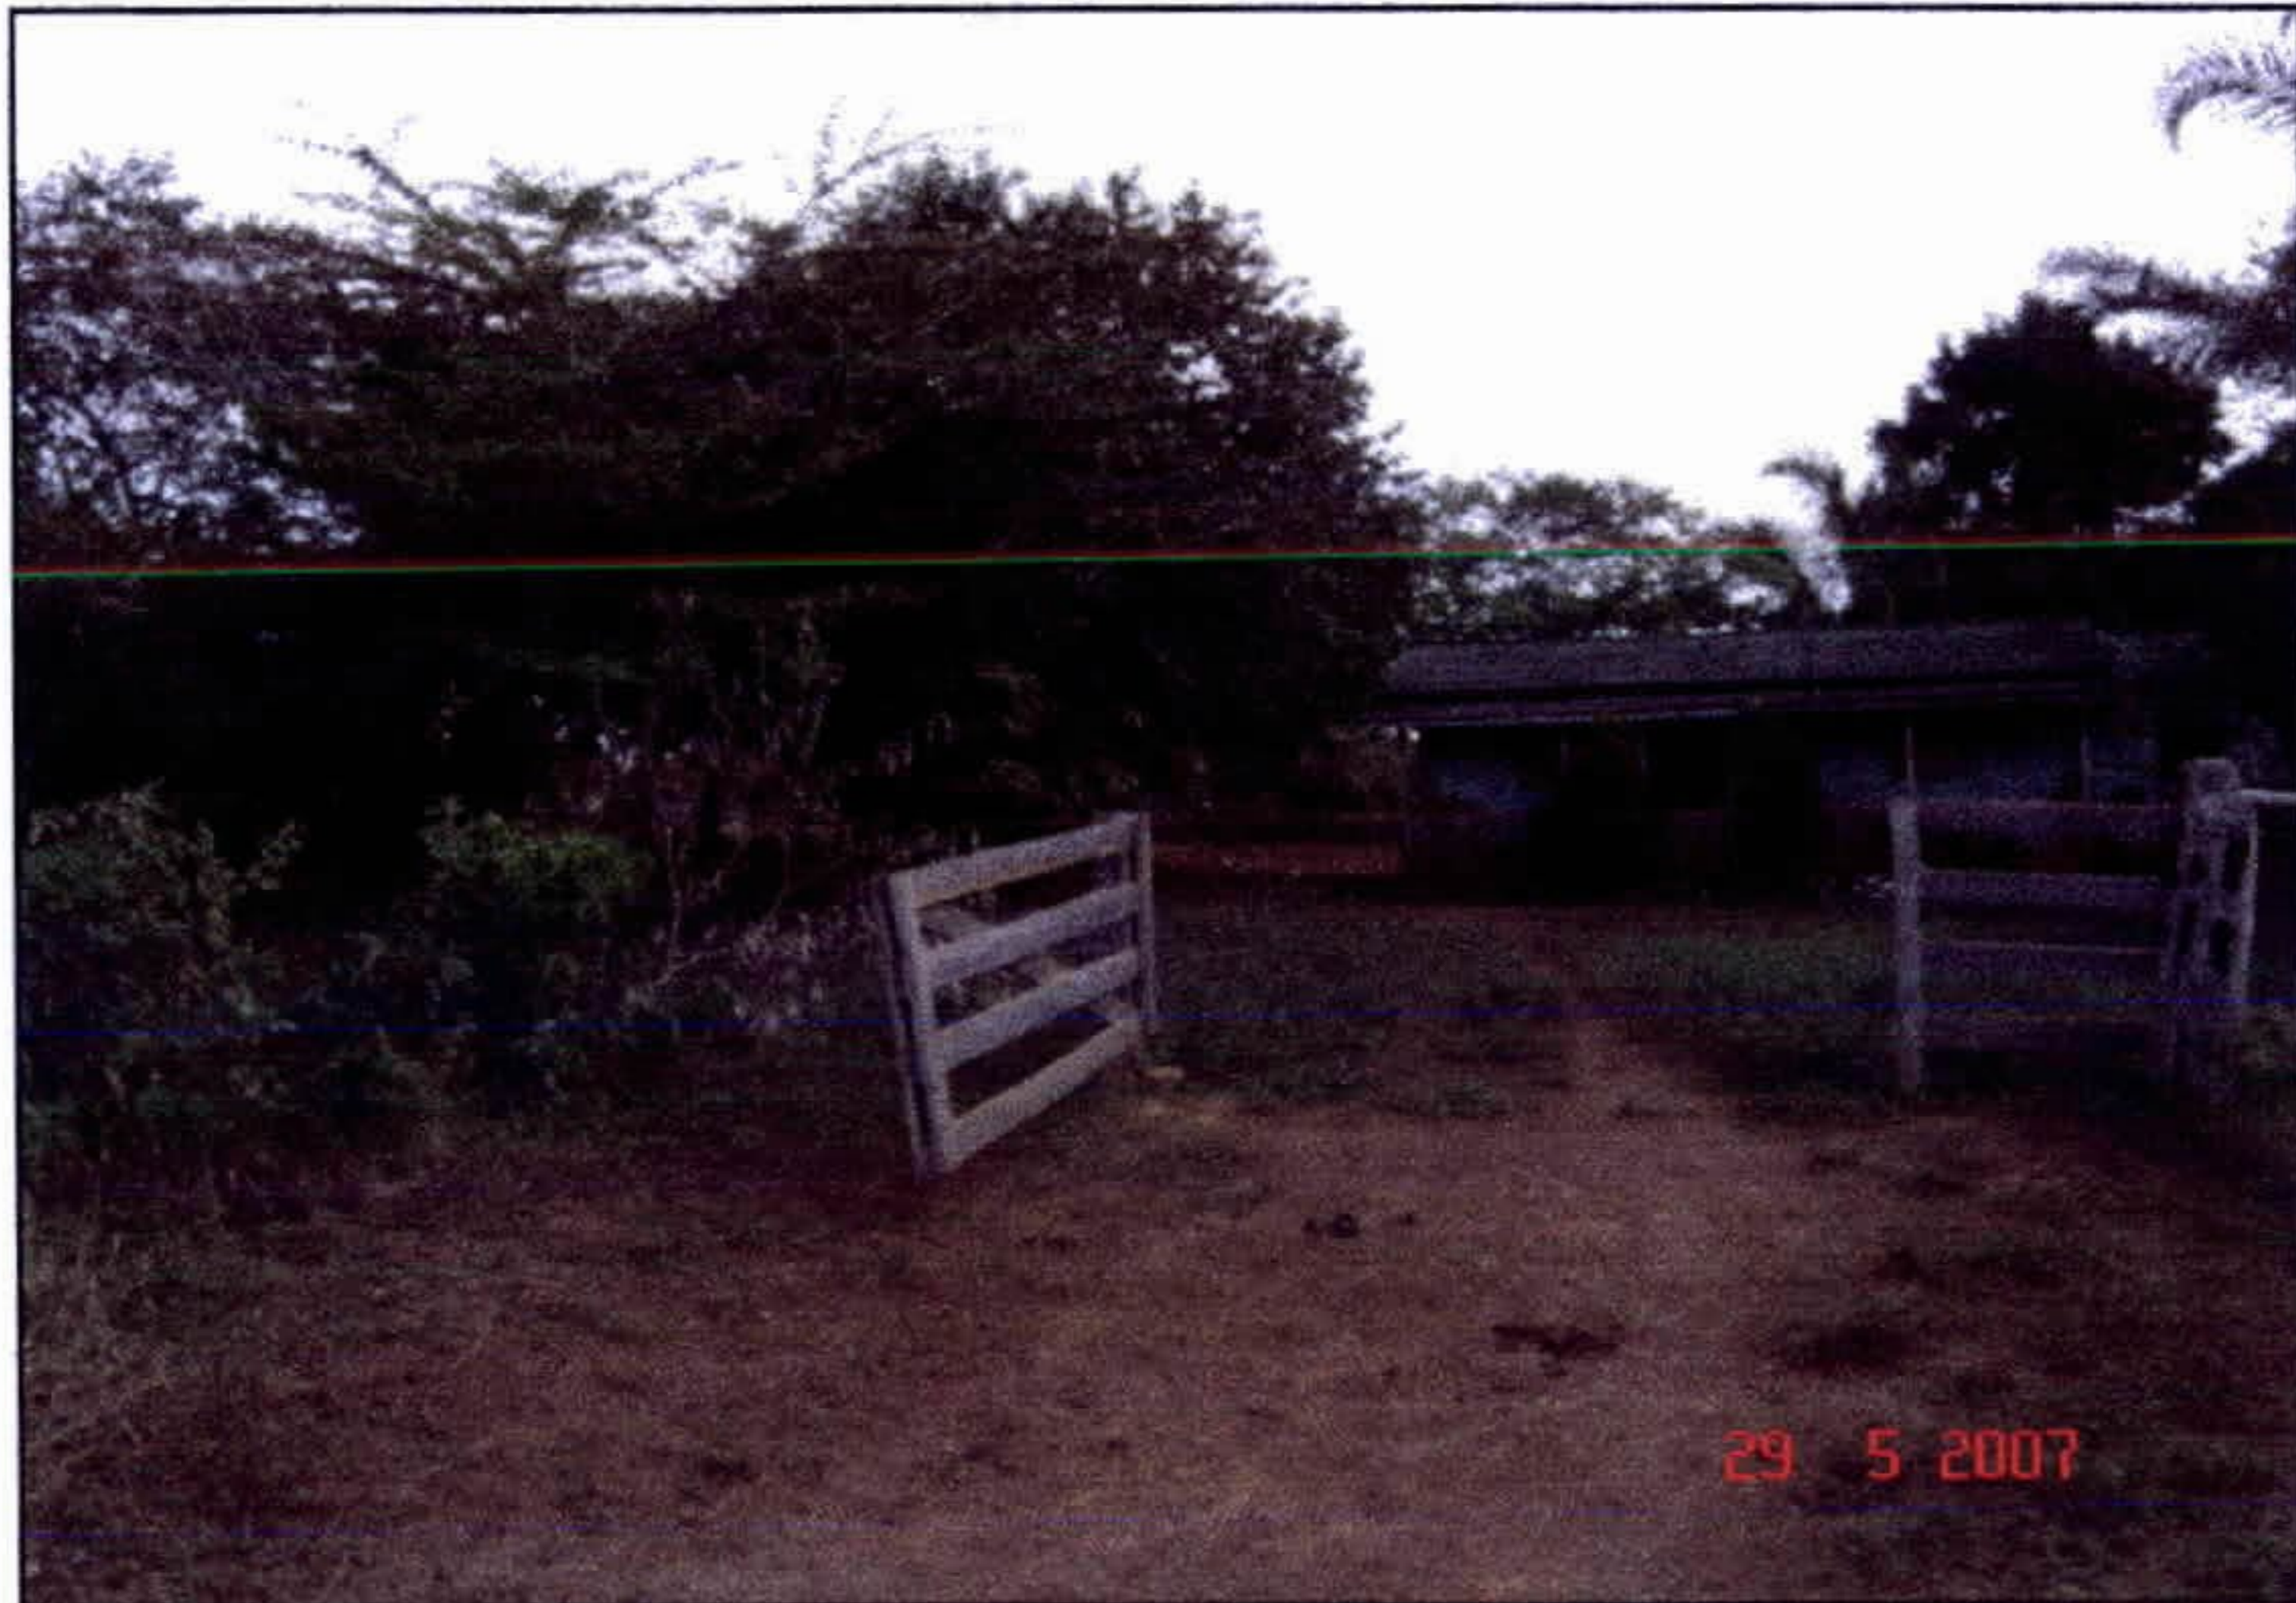
Uma nova área foi identificada pela administração municipal distante 2 km a partir do KM 4 da Linha 81 Oeste, acessada através de um “carreador”, em condições razoáveis de trafegabilidade na estação seca, oferecendo dificuldades consideráveis para veículos pesados. Dista, portanto, 6 km da mancha urbana. Constitui uma pequena propriedade rural, com extensão de 6,25 ha (500 x 125 m), localizada no ponto terminal do carreador, denominada de Chácara da Felicidade, de propriedade do senhor Geraldino P. de Dutra (Foto 4), definida pelas coordenadas geográficas 62° 42' 41,6" S e 11° 02' 37,9" W. Não foi observada a presença de moradores ao longo desta via de acesso, tomando-se conhecimento de sua presença, no entanto, pela parte distal do lote, com a utilização de outra via de acesso.

Foto 4. Área 5. Via de acesso.

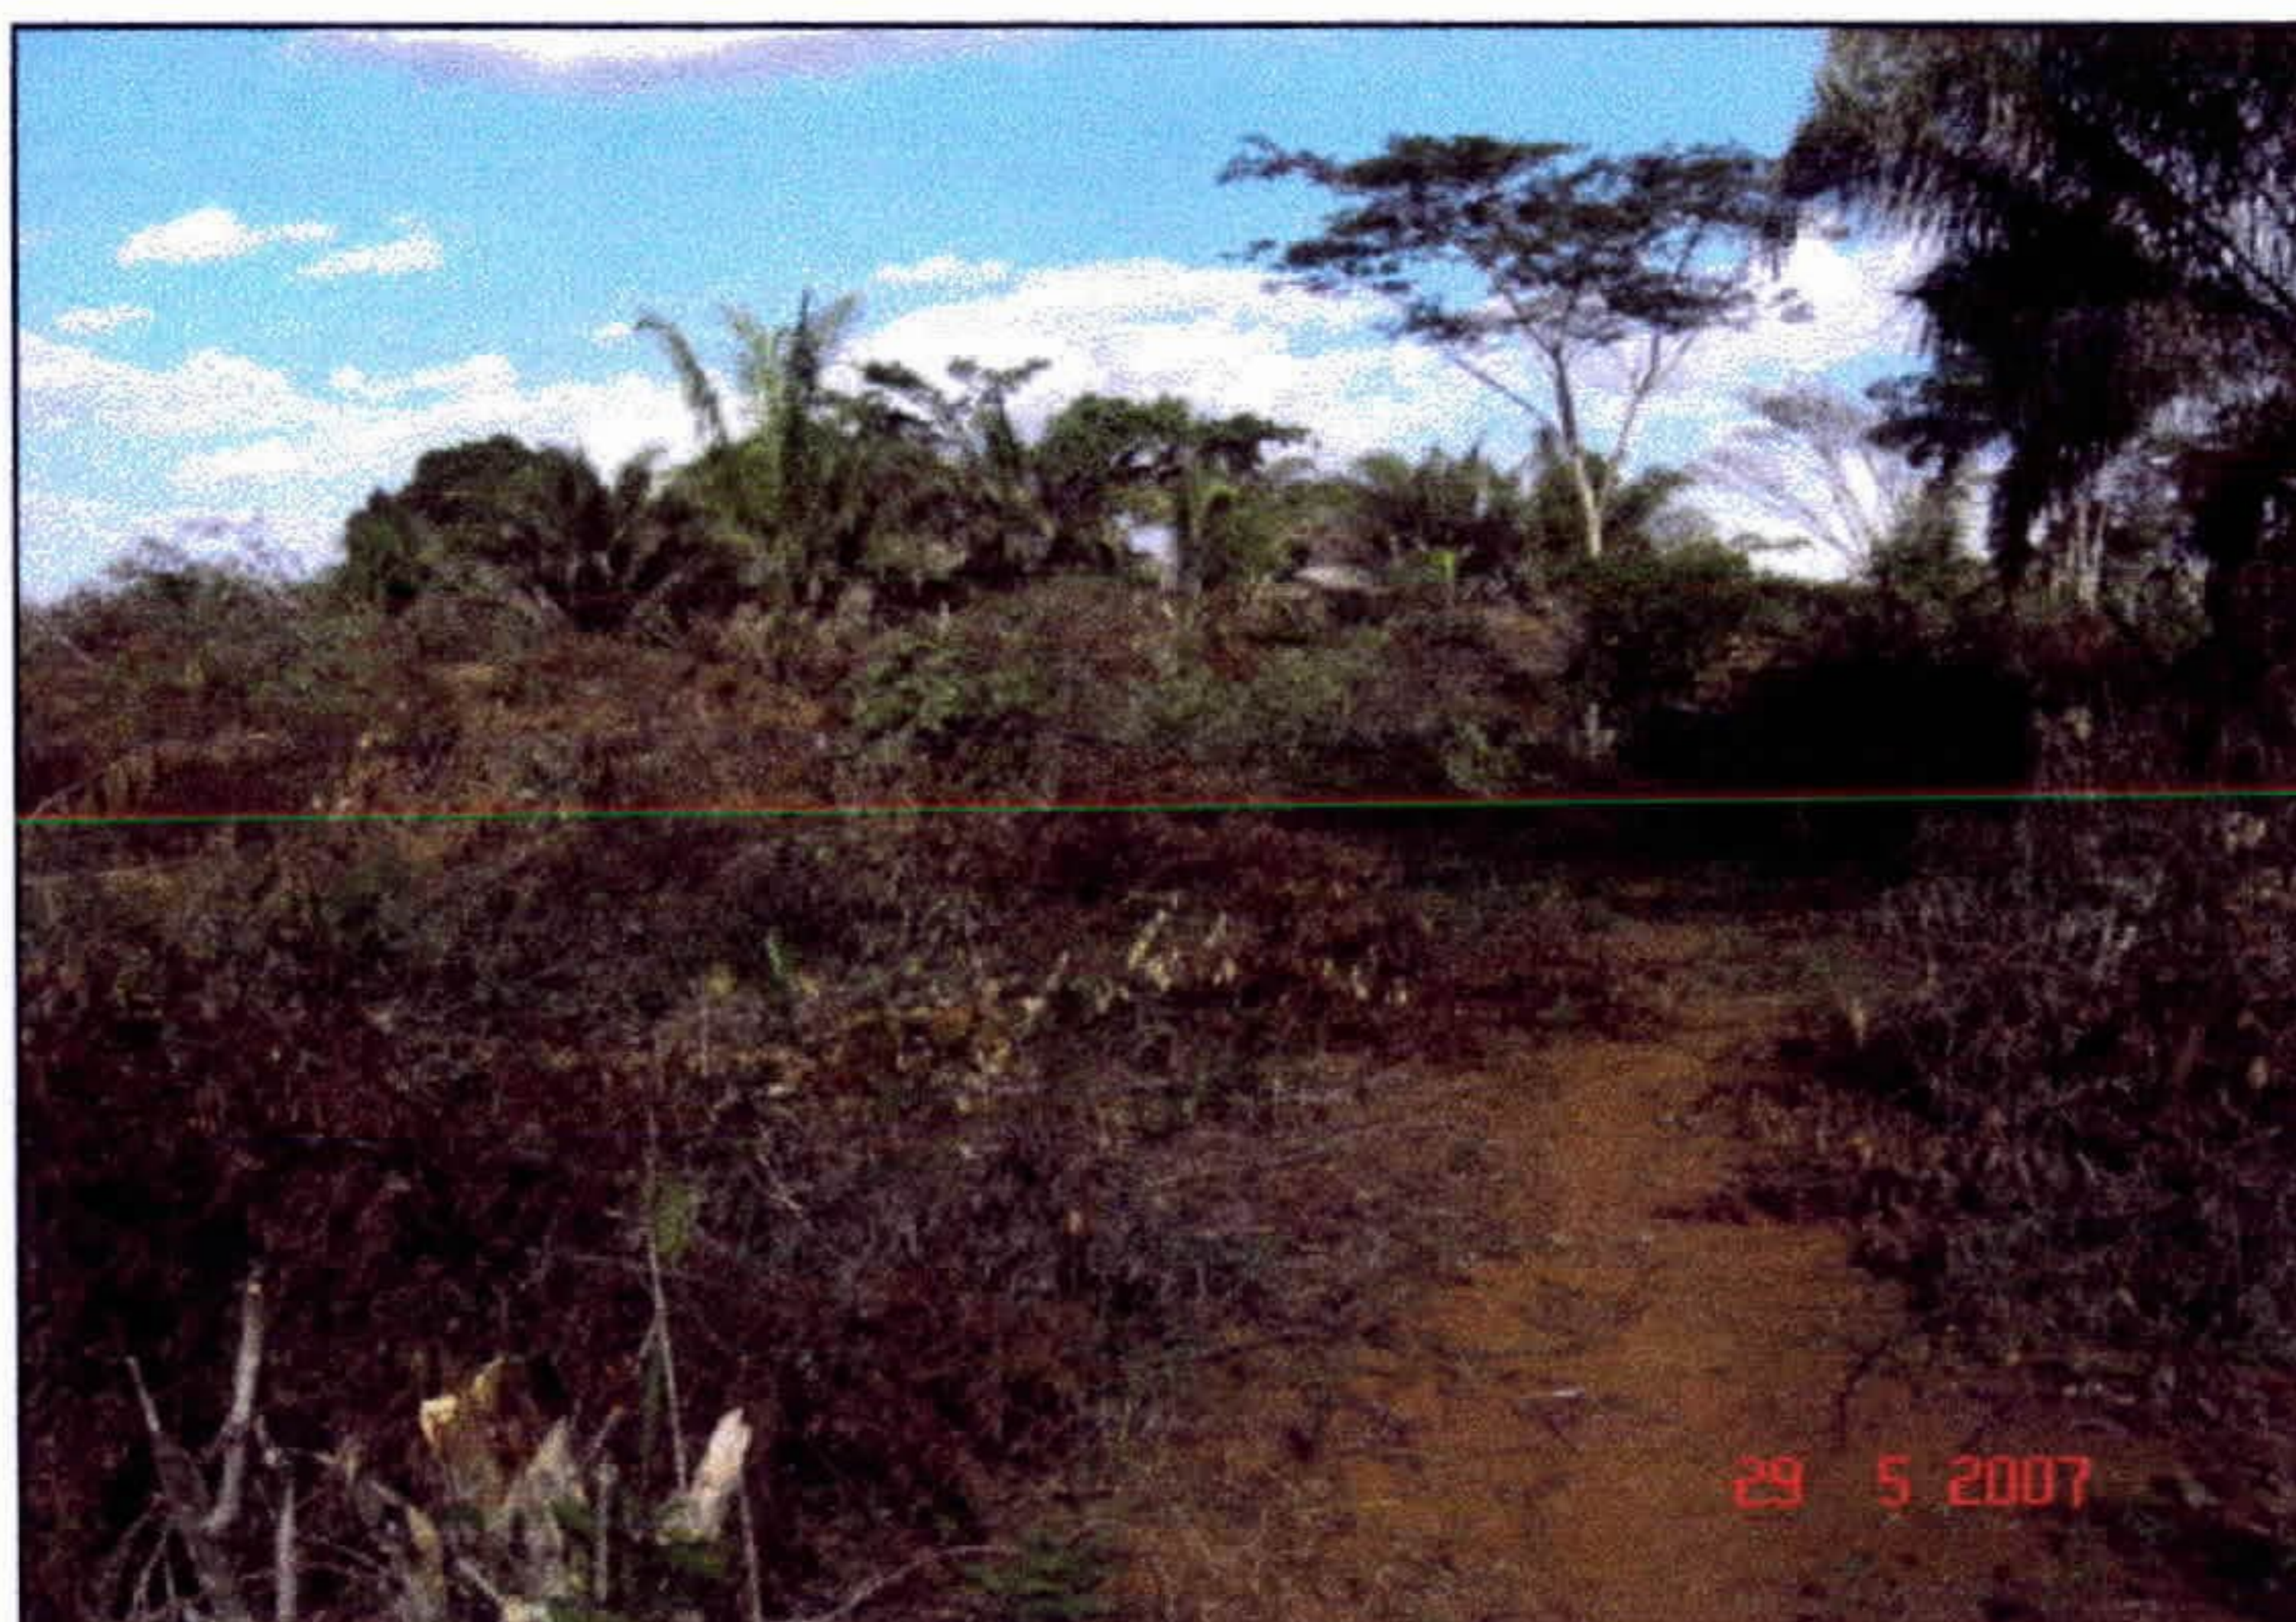
- cobertura vegetal nativa removida quase totalmente, o que evitará um maior impacto ambiental. Desenvolve-se, no entanto, uma vegetação secundária, do tipo "capoeira", e a presença de restritos cultivos (Foto 5);
- solo de natureza latossólica, com freqüente exposição de concreções lateríticas (Foto 6), exibindo uma textura argilosa e coloração avermelhada, presumivelmente com boa fertilidade;
- boa distância de recursos hídricos superficiais, superior a 400 m, onde se observa uma pequena drenagem. Águas subterrâneas não foram identificadas até a profundidade de 6 m, apontando para um baixo potencial hídrico da área, confirmada pela existência de um poço amazonas, onde o nível freático se encontra a 14 m;

Foto 5. Área 5. Vegetação secundária do tipo capoeira.
