**CPRM – SERVIÇO GEOLÓGICO DO BRASIL**  
**RESIDÊNCIA DE PORTO VELHO – REPO**

**MUNICÍPIO DE MIRANTE DA SERRA**

**AVALIAÇÃO DE ÁREAS PARA DISPOSIÇÃO DE RESÍDUOS SÓLIDOS**  
**URBANOS – 2ª ETAPA**

**PARECER TÉCNICO**

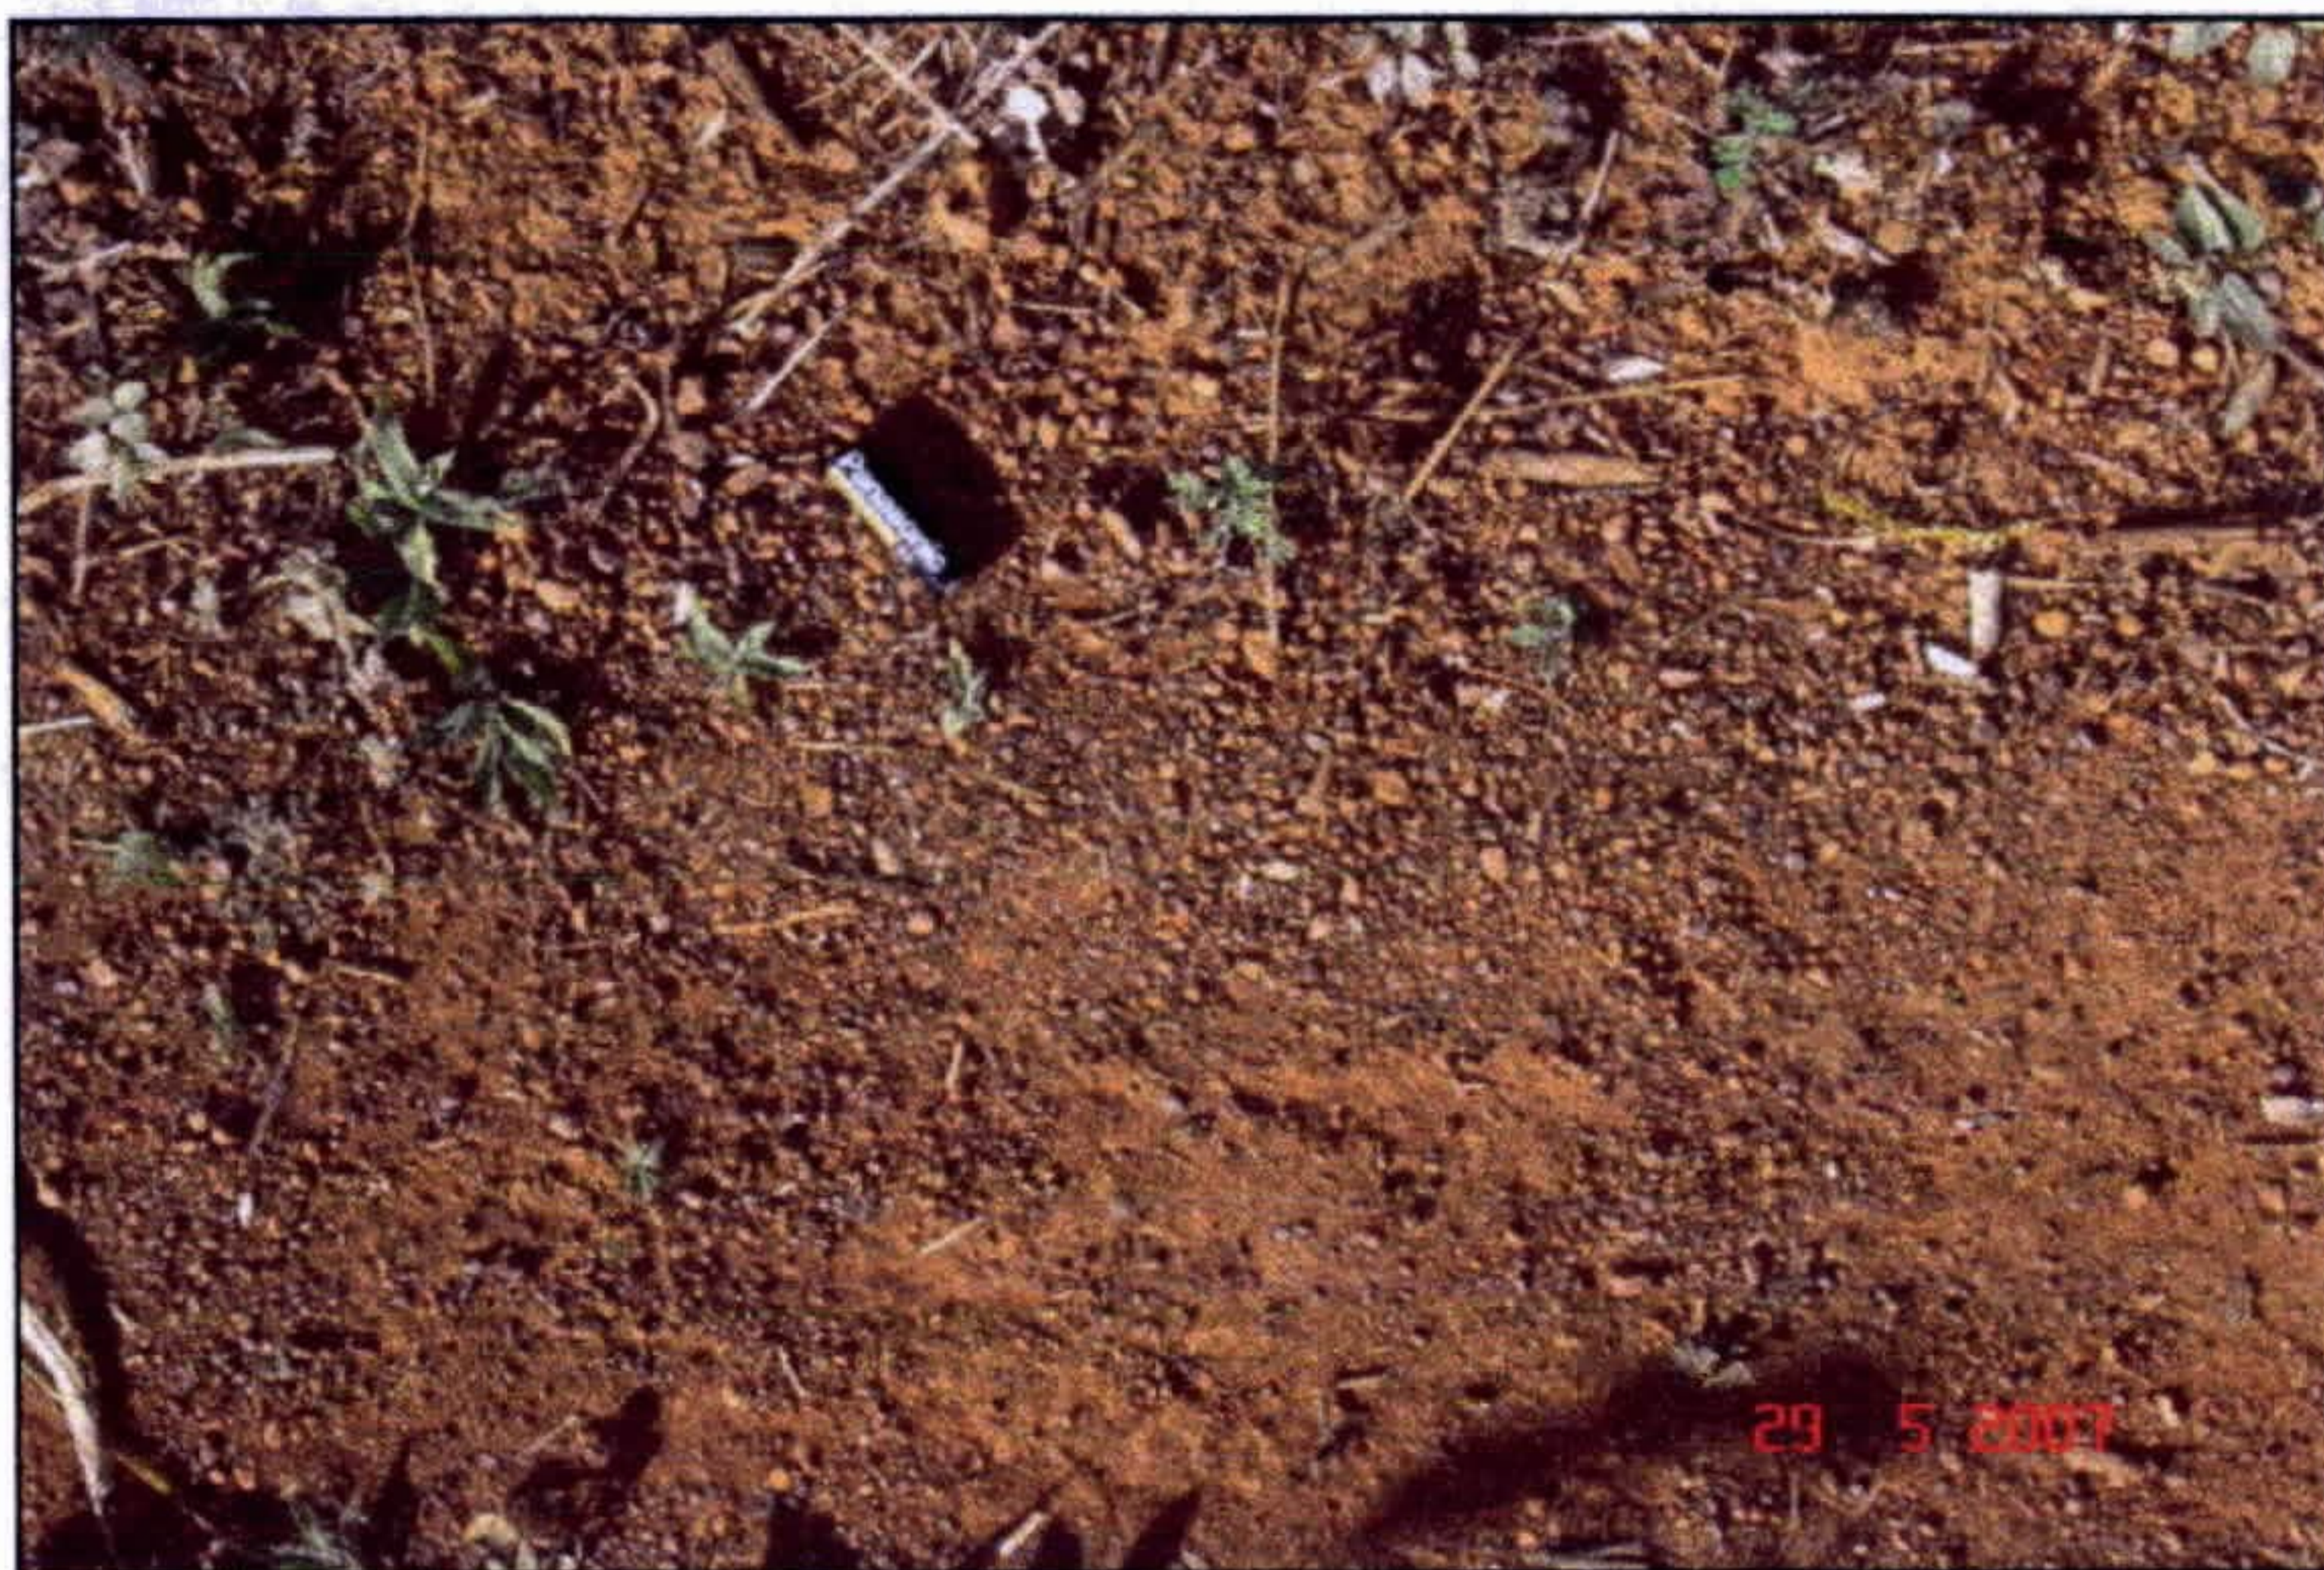
- a inexistência de afloramentos rochosos no interior da área ou no seu entorno, embora sejam observados grande quantidade de concreções lateríticas;
- relevo suave ondulado, com platôs mais amplos e depressões de média a baixa dissecação; em caráter local, observa-se uma superfície aplainada, com baixa declividade, direcionada a uma pequena drenagem, situada a 400 m;

Foto 6. Área 5. Concreções lateríticas dispersas no solo.

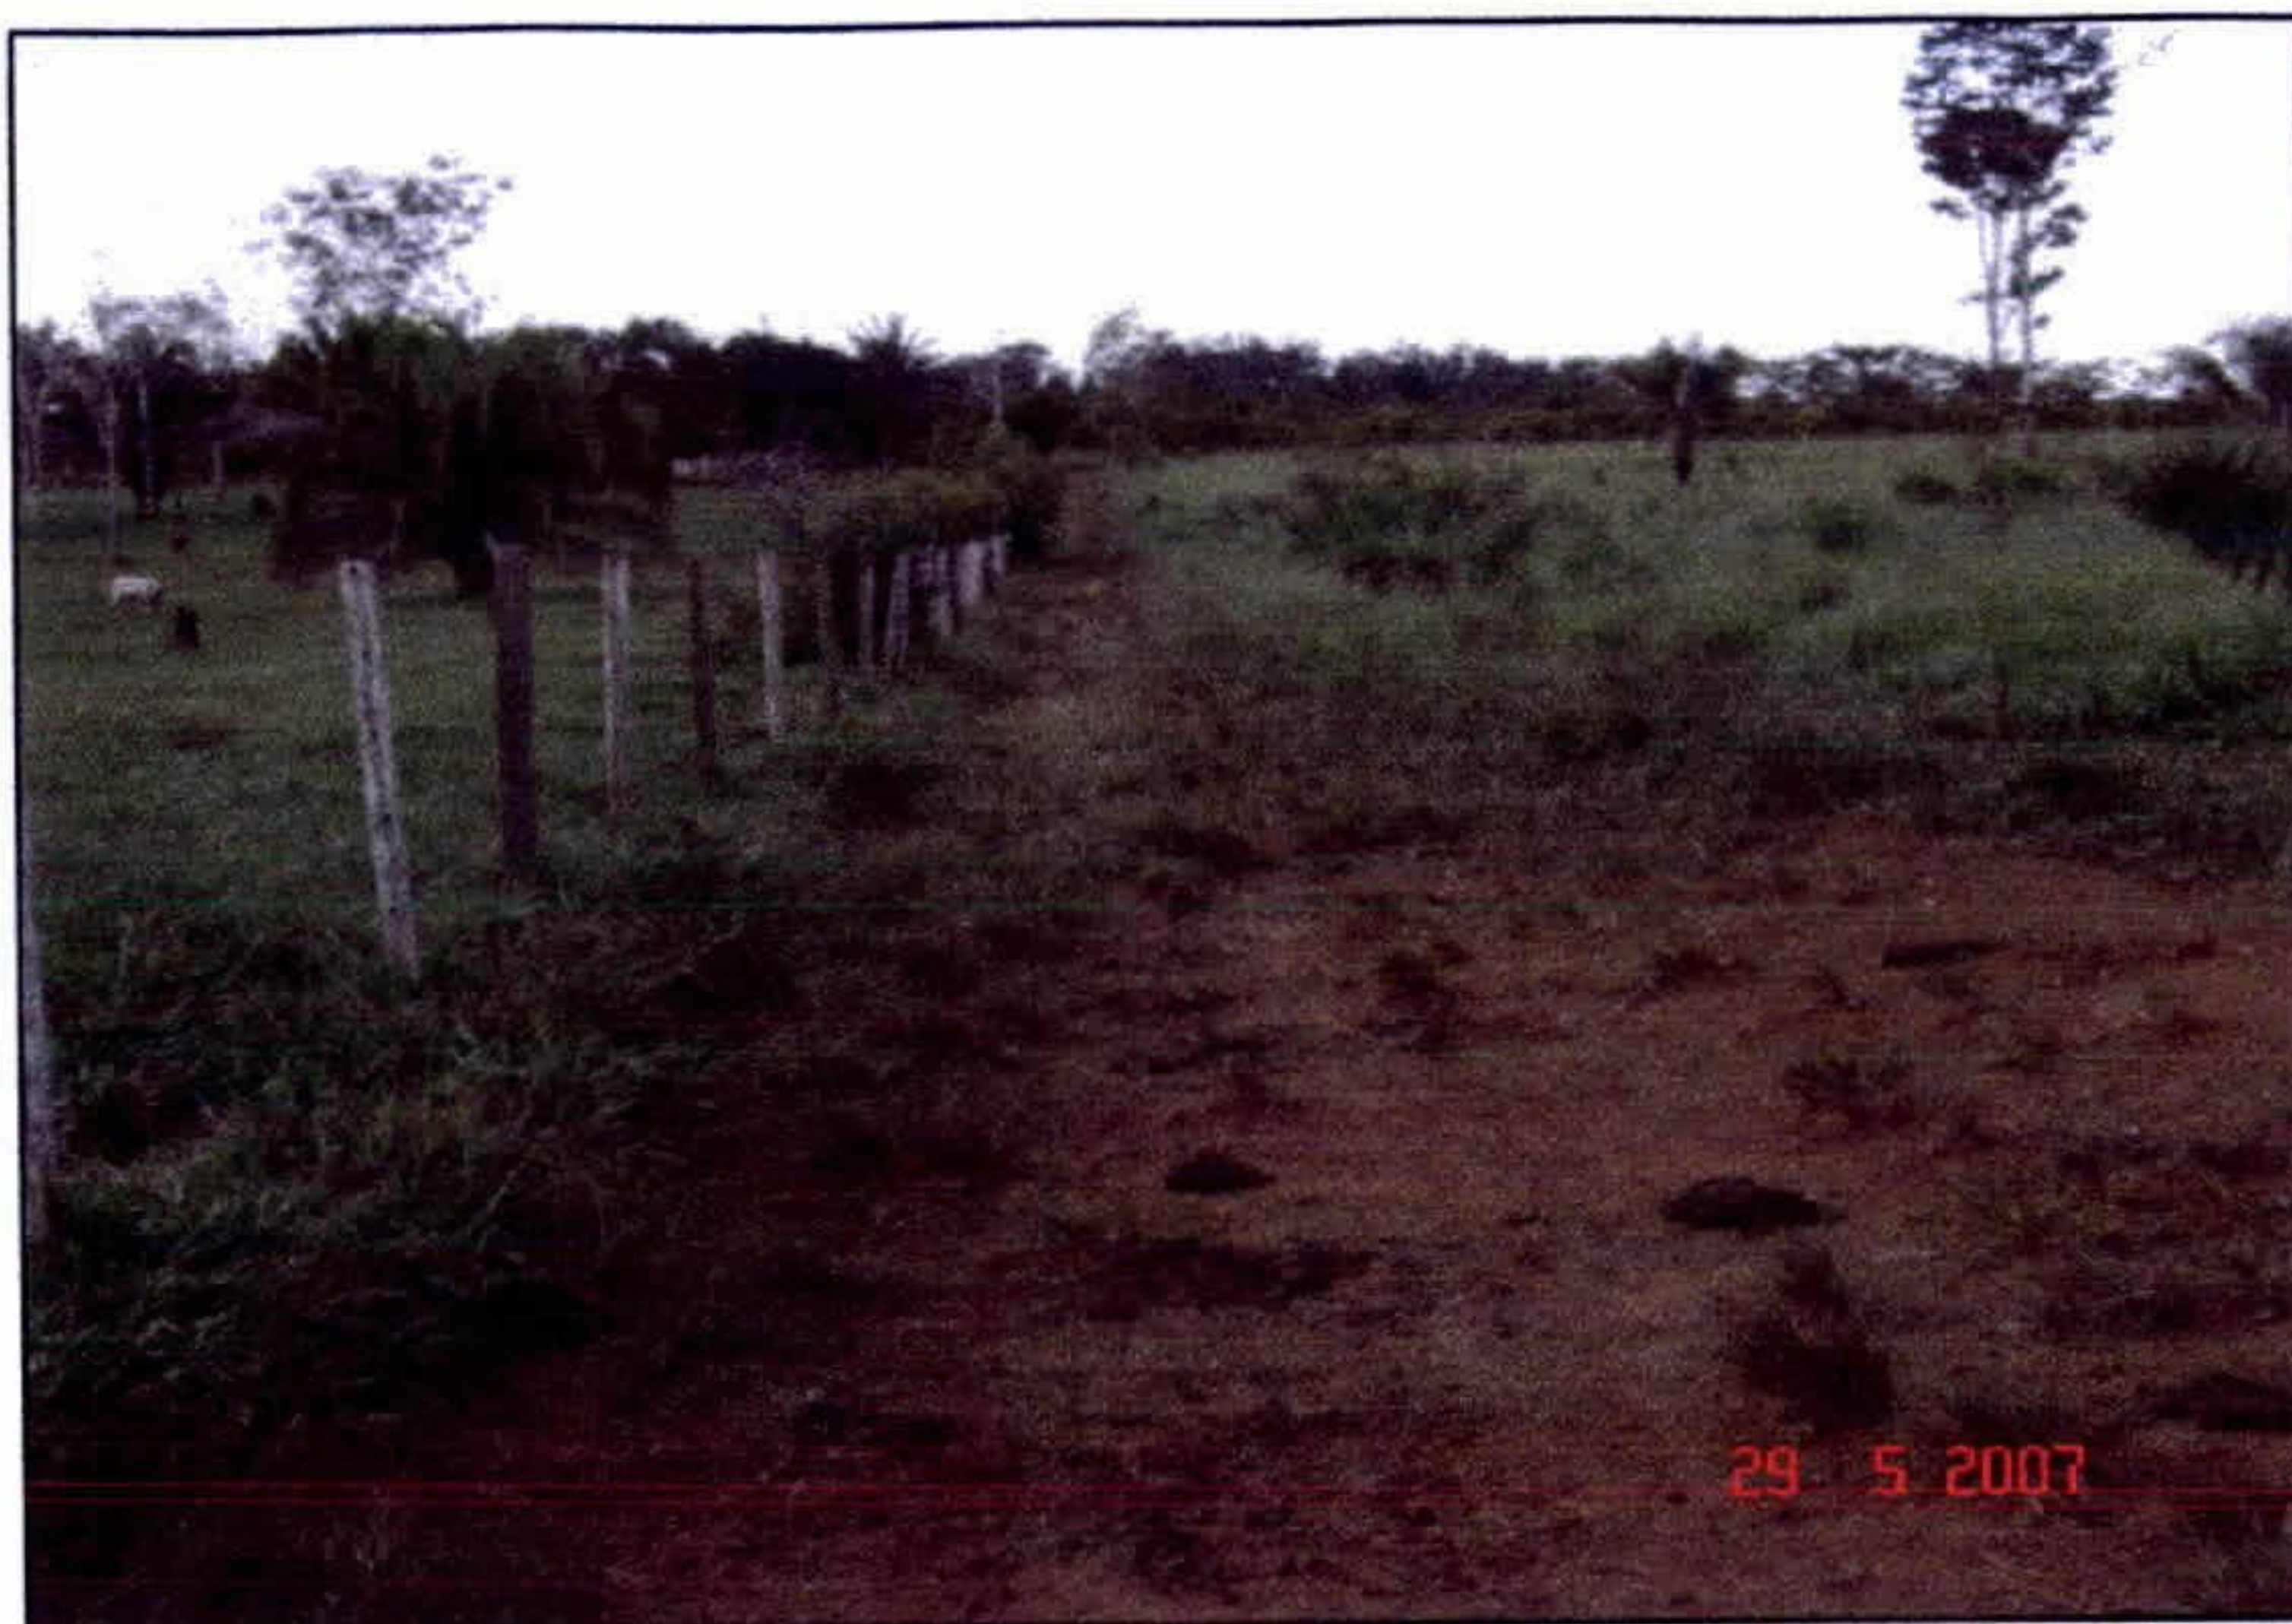
Por outro lado, foram observadas limitações naturais ao aproveitamento desta área, podendo ser citados a necessidade de uma maior abertura do carreador hoje existente (extensão de 2 km), bem como sua recuperação e melhoria (Foto 7), além da indisponibilidade de energia elétrica. É provável também existirem restrições dos atuais proprietários em negociarem a área através de permuta com outros terrenos de propriedade da Prefeitura Municipal.

Foto 7. Via de acesso a Área 5, através de um carreador.

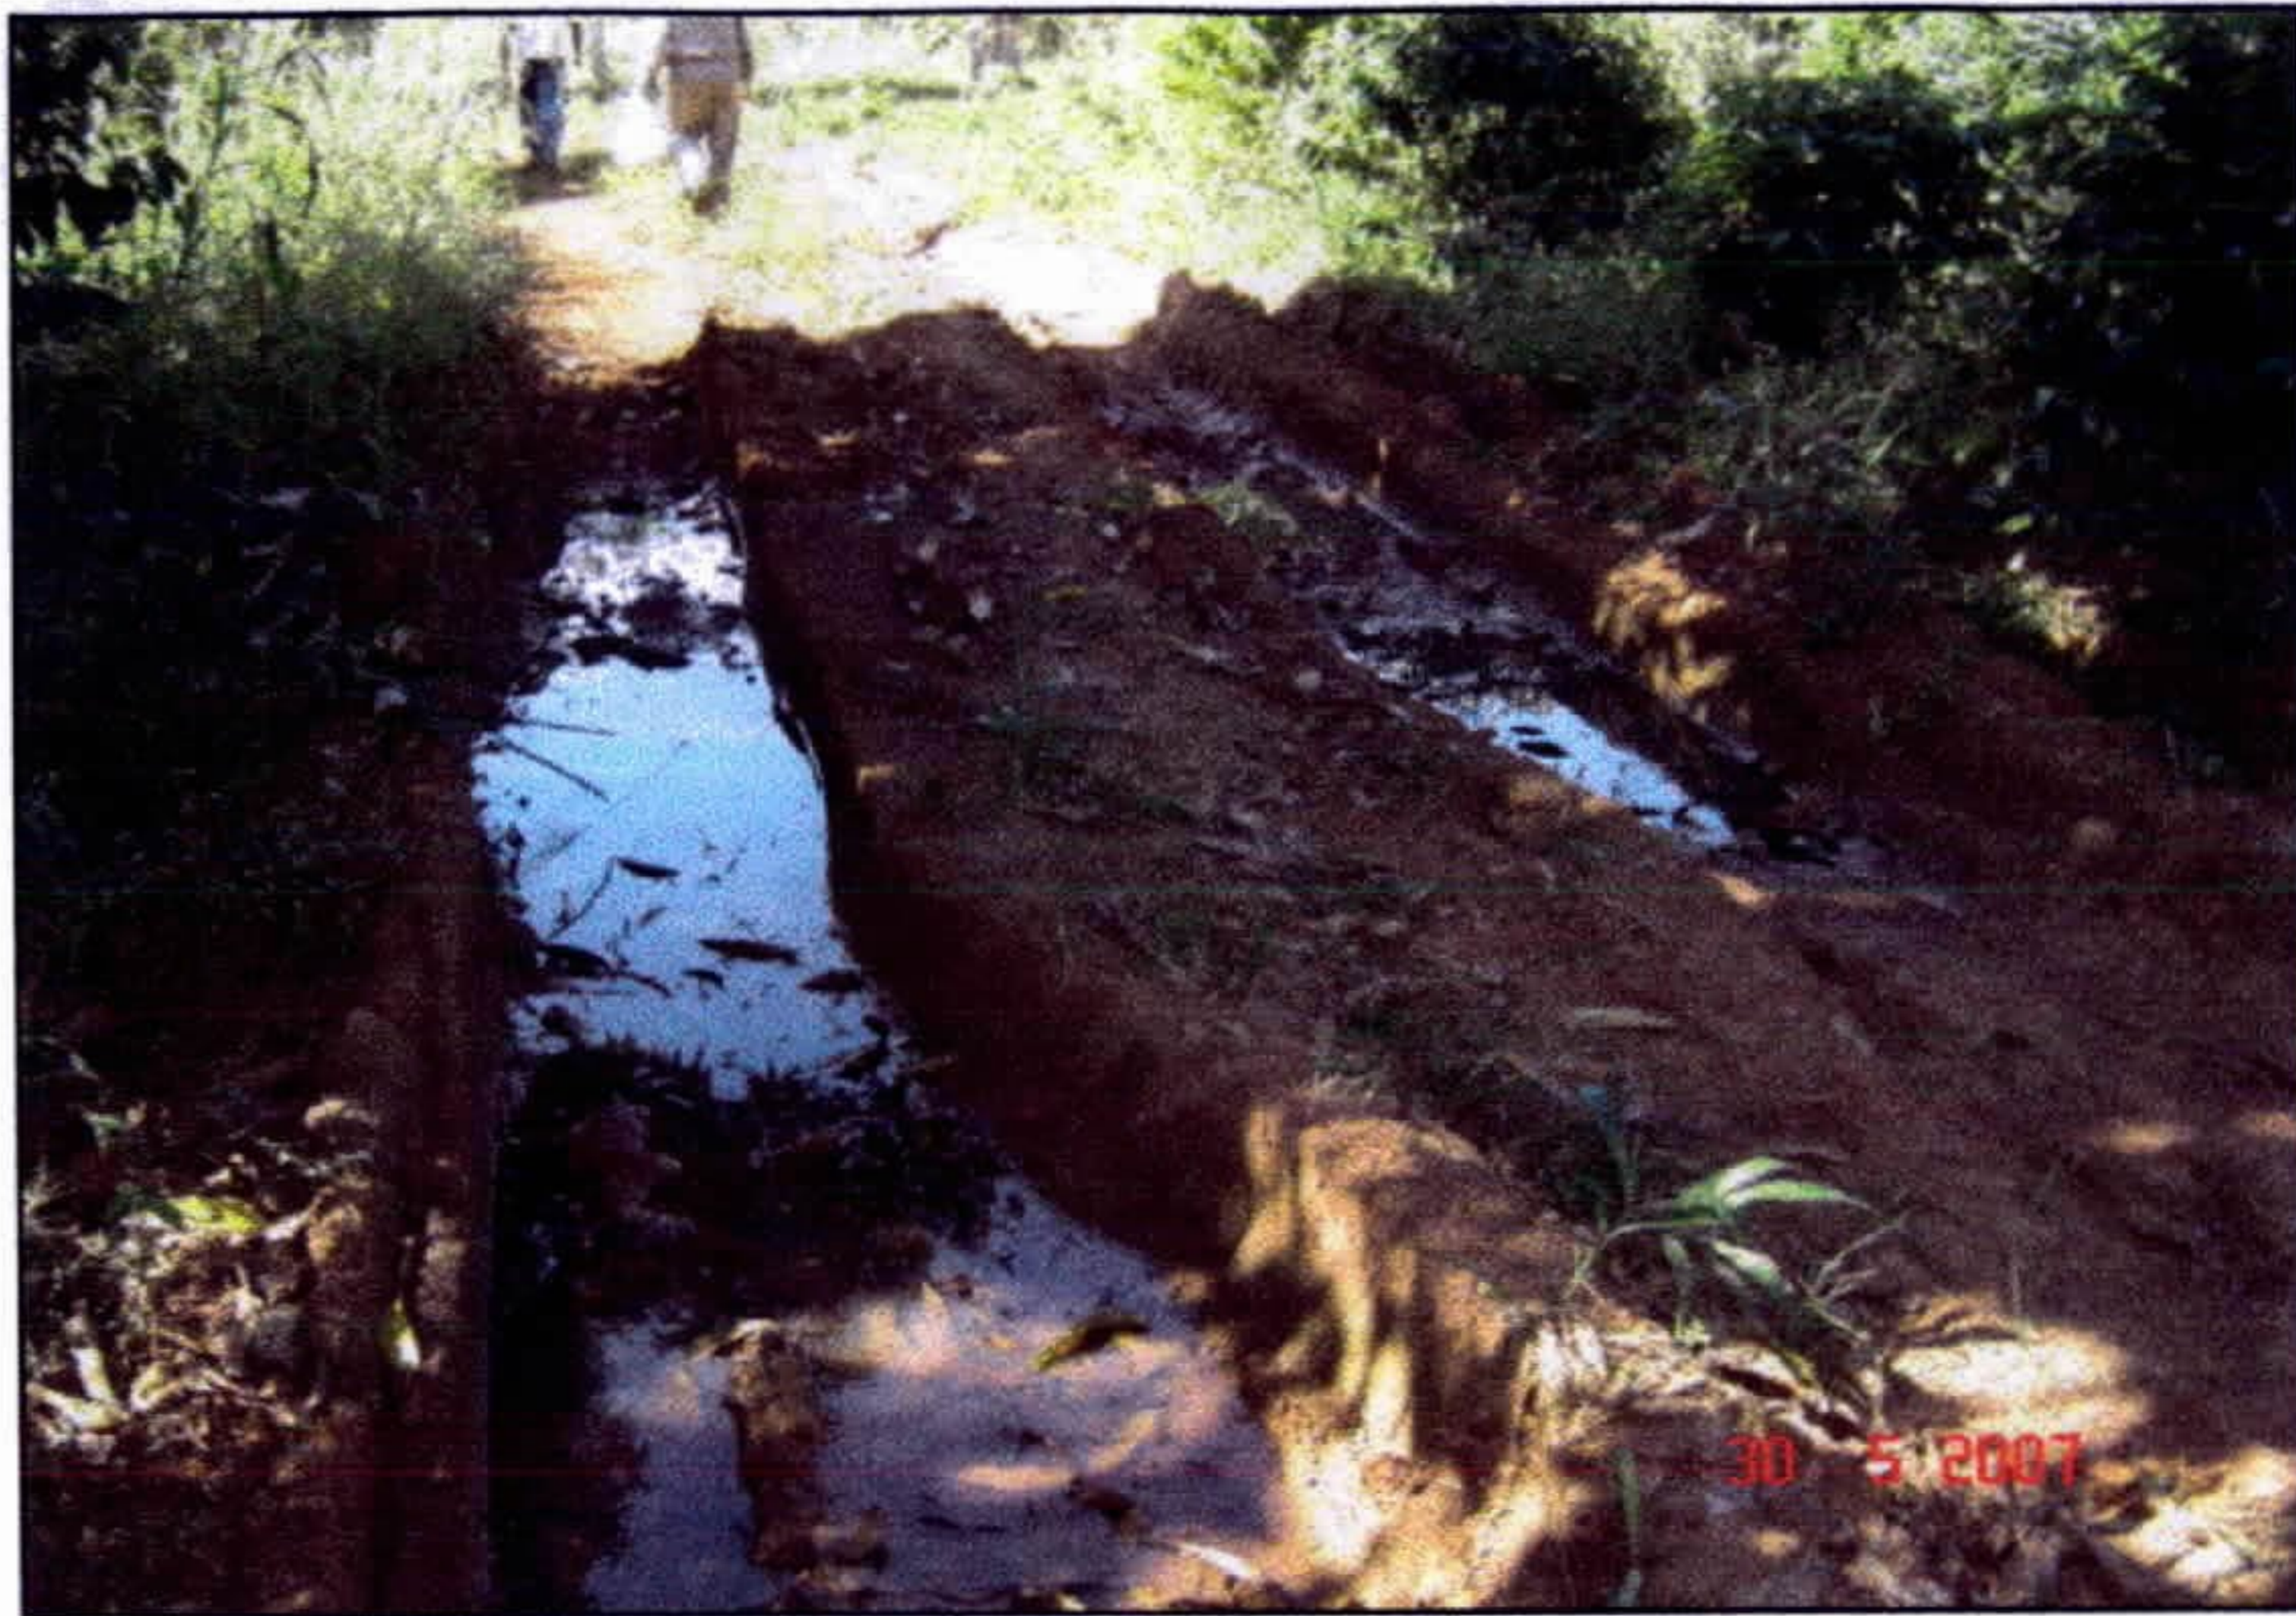
Verifica-se, no entanto, uma disposição inadequada dos resíduos sólidos urbanos, sem o devido planejamento técnico da operação e manejo, sendo jogado sem a necessária adequação ao terreno, bem como intervalos exagerados para a cobertura dessa pilha de resíduos, favorecendo a ação de vetores nocivos, a geração de odor desagradável e o espalhamento deste material para os terrenos vizinhos. Desta forma, o problema gerado com os moradores do entorno associa-se mais a uma disposição e manejo insatisfatório por parte da administração municipal, do que propriamente por inadequação da área escolhida.

Foto 8. Valas parcialmente ocupadas por água pluvial.

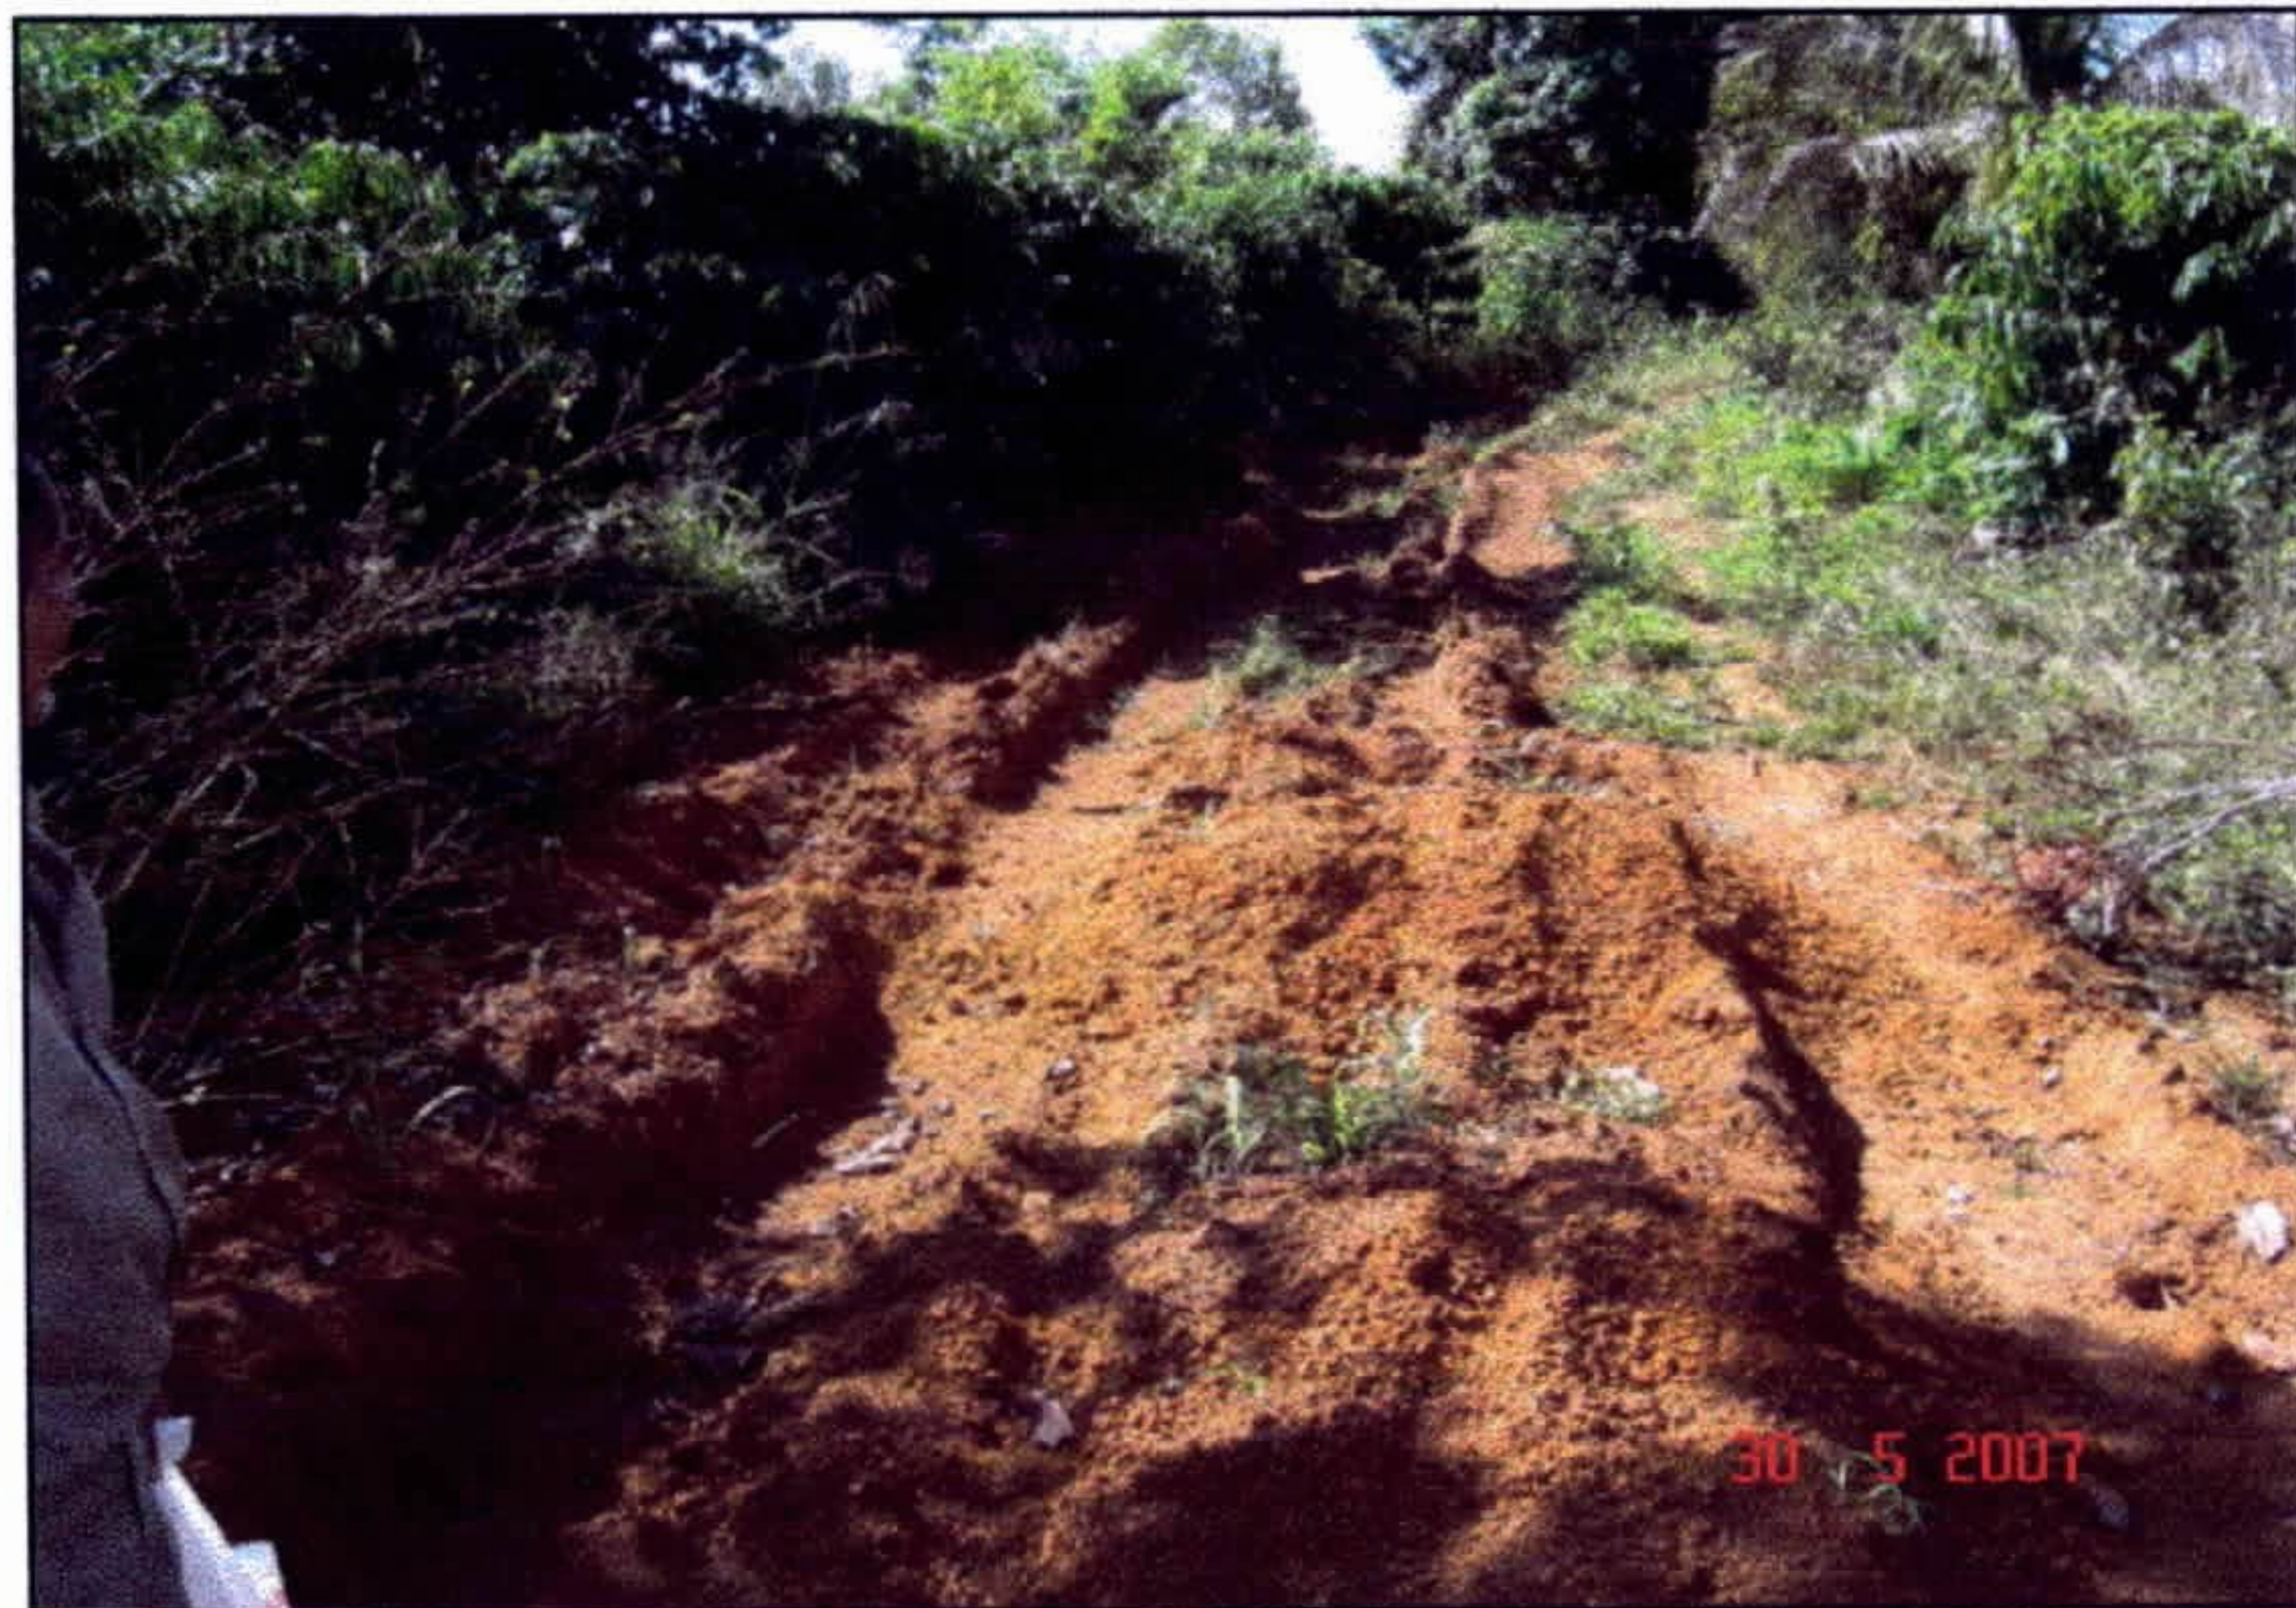
Este fato sugere que a saturação do solo em períodos chuvosos ocorre de maneira descendente, ou seja, da superfície para níveis inferiores, contrariamente a idéia levantada pelos moradores da área que a associam a ascensão do nível freático, ou seja, de baixo para cima. No caminho de acesso a antiga residência do proprietário, observam-se trechos ora com acumulação de água pluvial (Foto 8), indicando uma lenta infiltração no terreno, devido a baixa condutividade hidráulica do solo, ora totalmente secos, onde a água foi evaporada ou infiltrada (Foto 9). Desta forma, uma eventual percolação de fluidos contaminantes seria naturalmente limitada temporalmente pela taxa de infiltração e também pela profundidade do nível freático.

Foto 9. Valas secas devido a infiltração e/ou evaporação.
