**República Federativa do Brasil  
Ministério de Minas e Energia  
CPRM - Serviço Geológico do Brasil  
Diretoria de Hidrologia e Gestão Territorial - DHT**

**ALTERNATIVAS LOCACIONAIS PARA A DISPOSIÇÃO DE RESÍDUOS SÓLIDOS  
URBANOS NA ÁREA DE PORTO VELHO-RO**

**Porto Velho  
Dezembro de 1999**

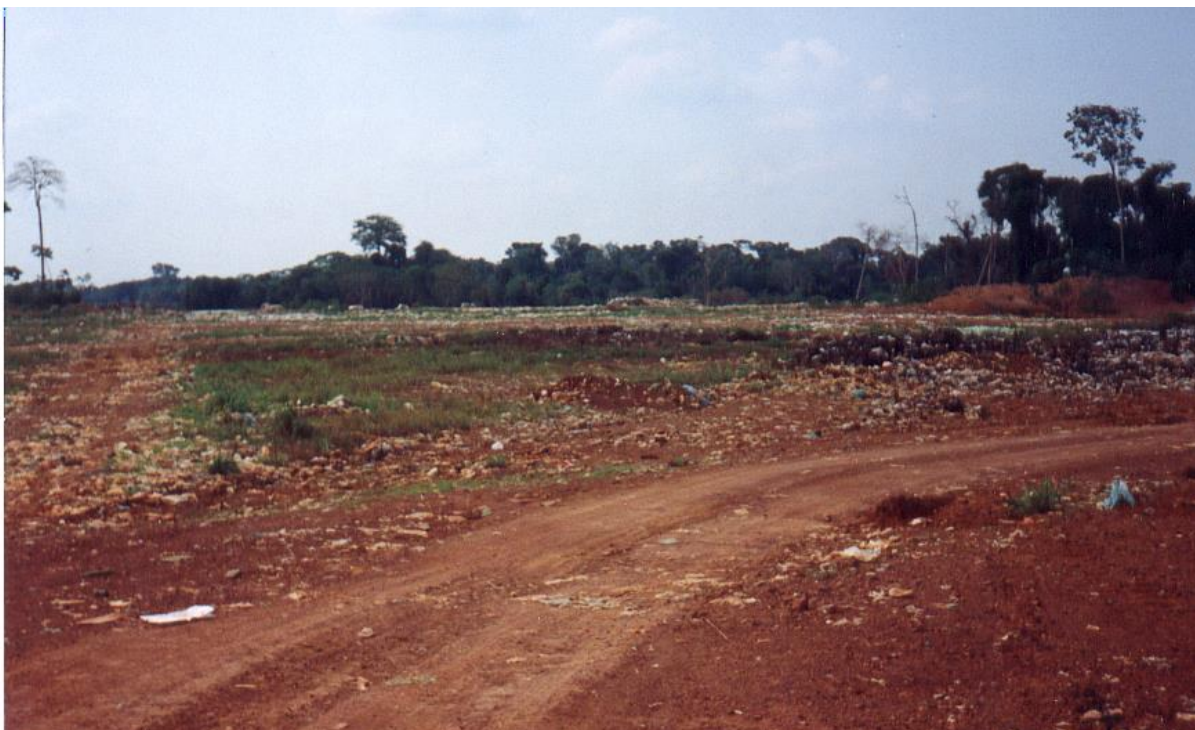
**Foto 1:** Vista geral do Depósito de Lixo de Porto Velho. Em primeiro plano aparece uma área que antigamente recebia cobertura de solo. Ao fundo, verifica-se a disposição atual, sem nenhuma cobertura. Não há também sistema de drenagem de gases.

A área total disponível é de 51 ha, já tendo sido ocupados cerca de 40 ha (**Foto 1**). A natureza do lixo é variada, tendo sido verificada a presença de lixo doméstico, industrial (vidros e pedaços de ferro), hospitalar (constatou-se a presença de grande quantidade de seringas descartáveis e vidros de medicamentos), entulhos e galhos de árvores (**Foto 2**).

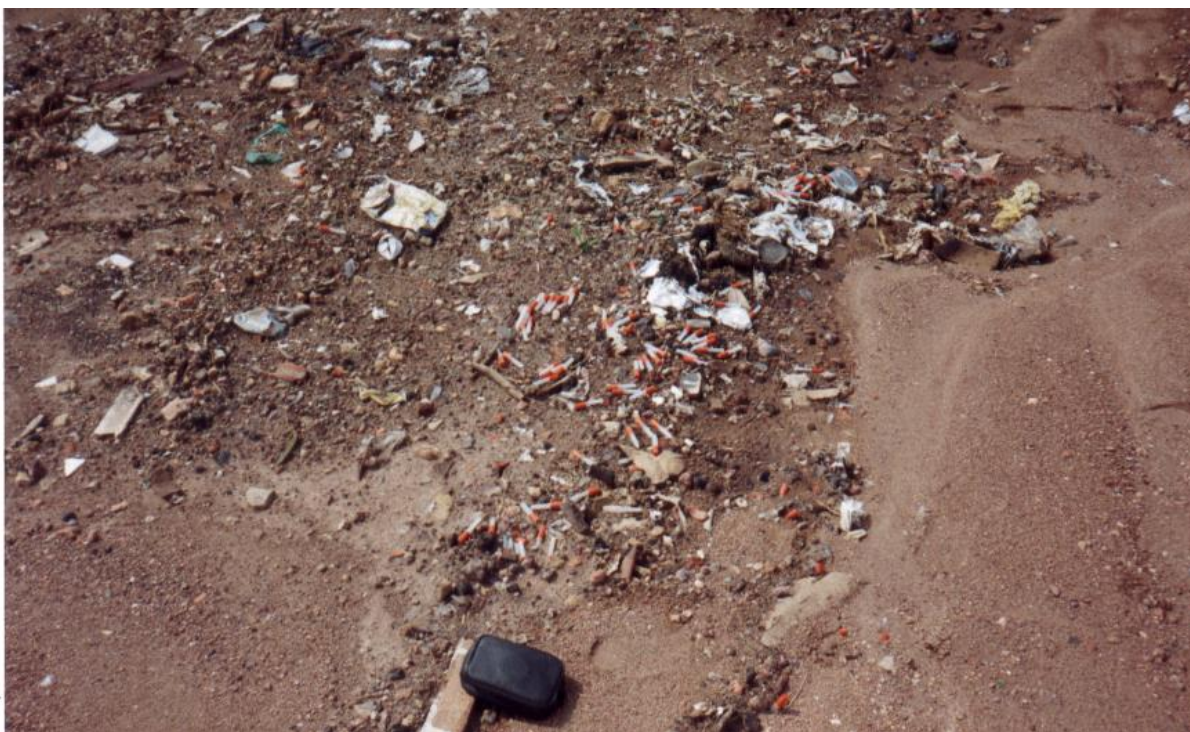
**Foto 2:** Detalhe da disposição de lixo hospitalar diretamente no solo, sem qualquer medida de isolamento. Nota-se grande quantidade de seringas usadas e sacos plásticos com amostras de medicamentos

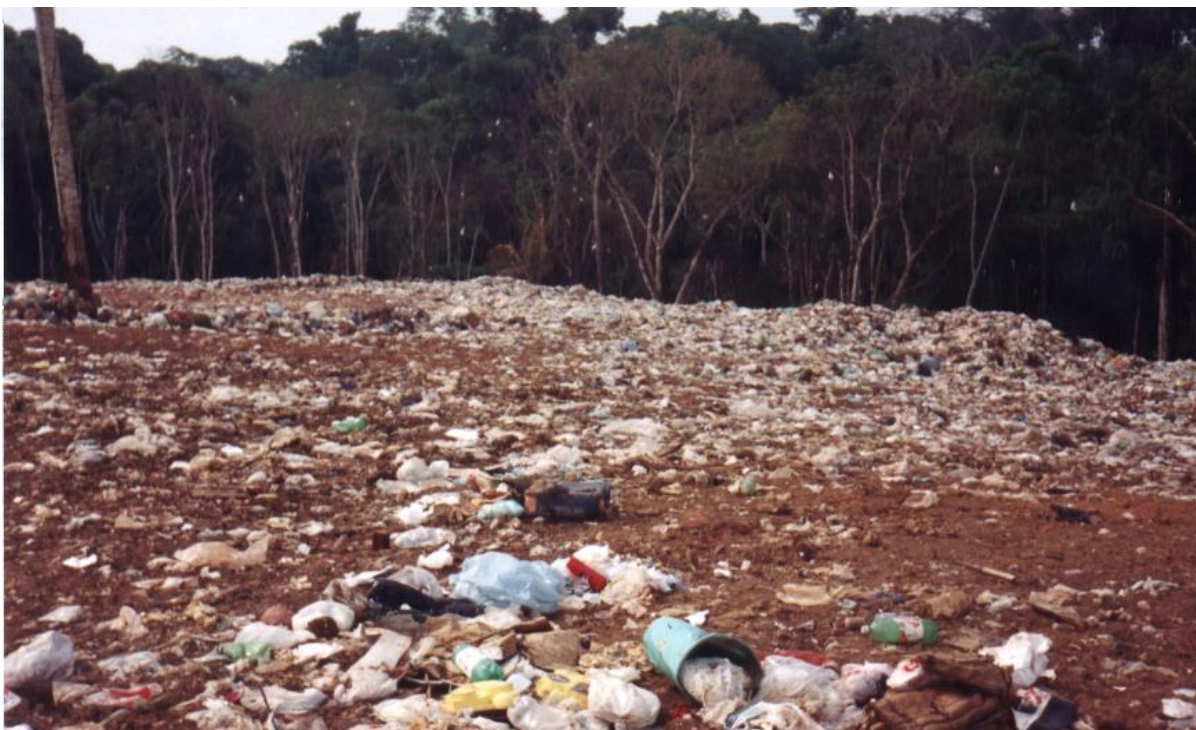
**Foto 3:** Aspecto do manejo atual do depósito, com o lixo sendo empurrado sobre a encosta, encobrindo a vegetação nativa.

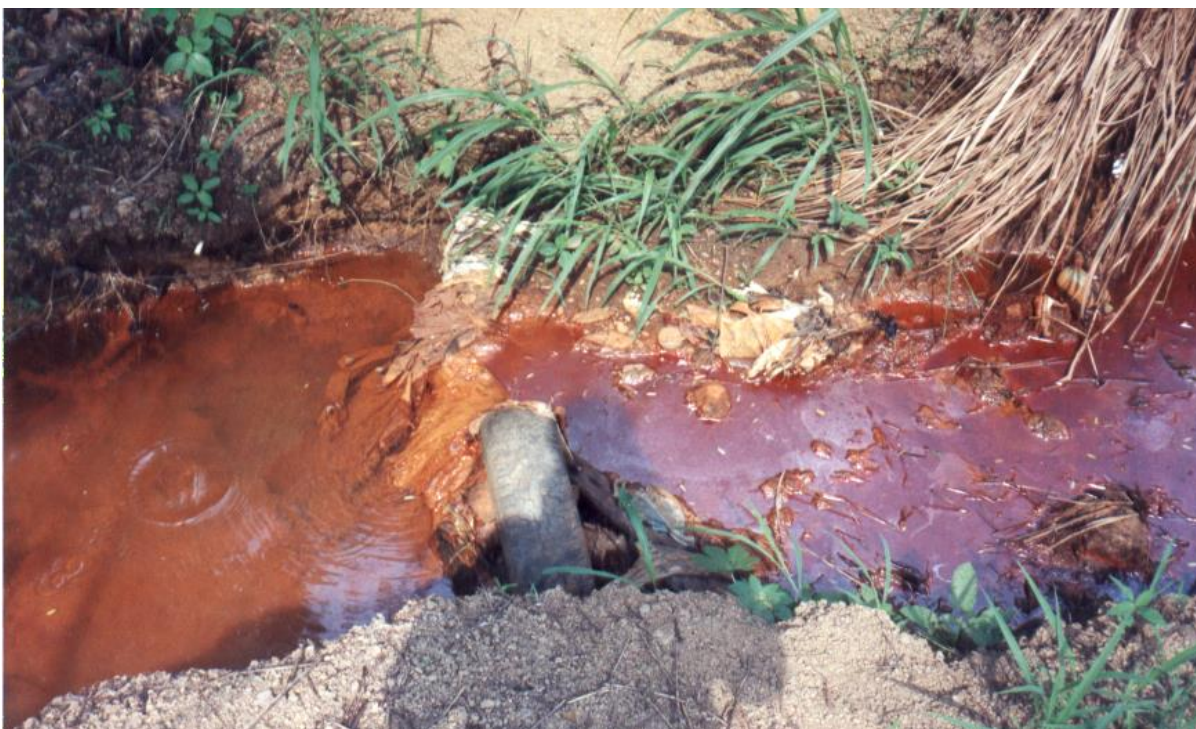
**Foto 4:** Detalhe da nascente coberta pela pilha de lixo. Nota-se que a água está totalmente comprometida pelos líquidos percolados gerados a partir da massa de lixo.

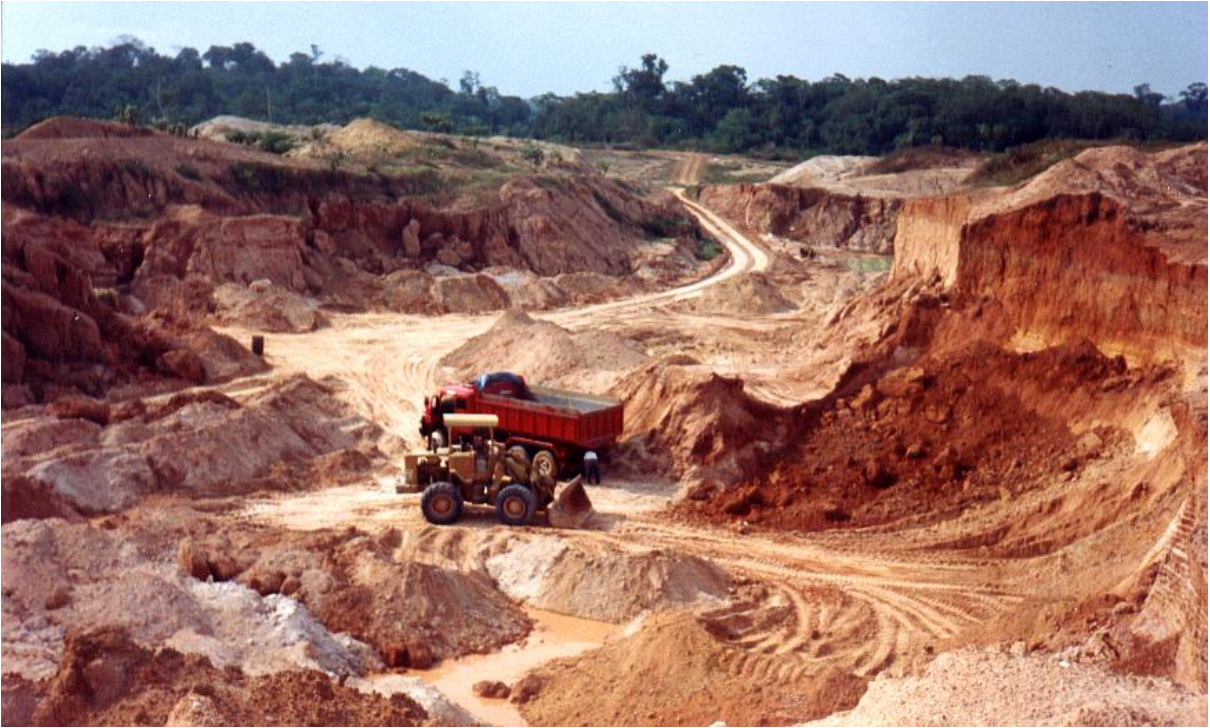
**Foto 5:** Aspecto da lavra de areia. Verifica-se a grande extensão e profundidades das cavas. Ao fundo, nota-se a forma de relevo suave ondulado.

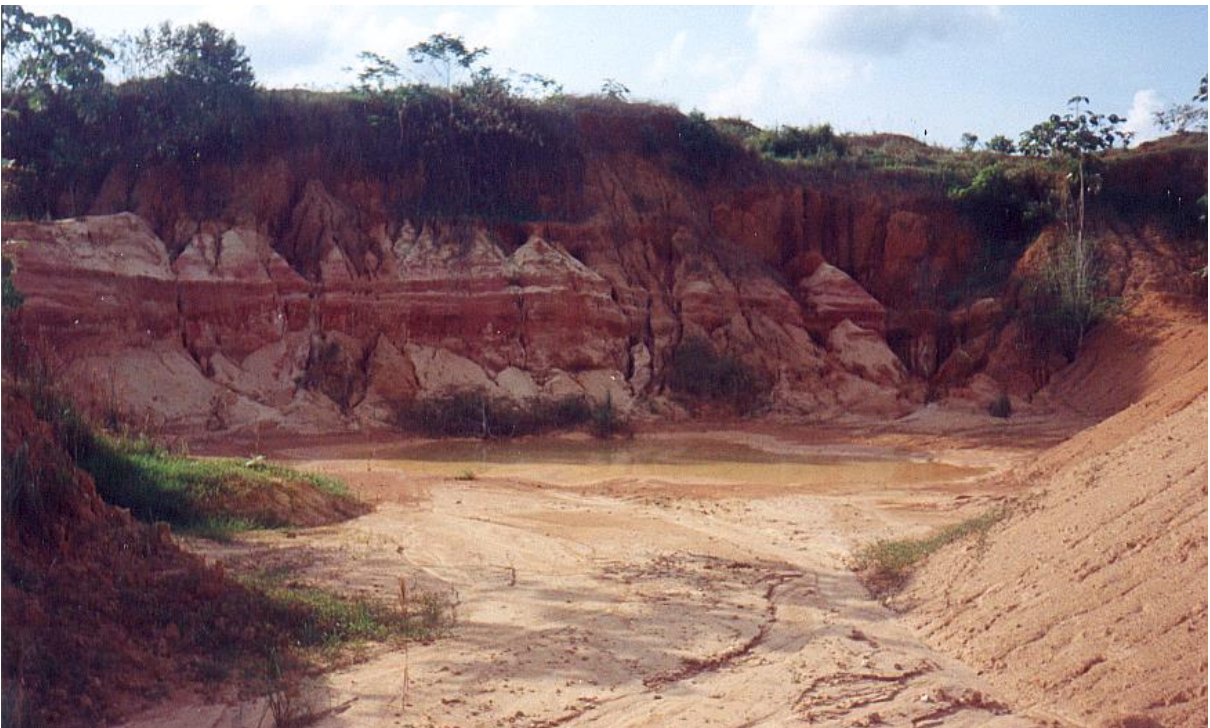
**Foto 6:** Detalhe de uma cava abandonada, onde pode ser visto o perfil de solo Latossólico Vermelho-Amarelo e a exposição do lençol freático na base da mesma. Verifica-se também o acúmulo de areia proveniente da atuação de processos erosivos.

Com relação aos aspectos hidrogeológicos, segundo MORAIS (1998), sabe-se que estes depósitos de canais arenosos no município de Porto Velho geralmente constituem unidades aquíferas. Porém, no caso desta área em especial, a importância hidrogeológica local é pequena. De acordo com informações obtidas junto ao pessoal que trabalha na extração de areia, o nível do lençol freático se mantém a uma profundidade superior a 3 m em qualquer época do ano. A **Foto 6** mostra uma cava

abandonada, onde se pode verificar o lençol freático na base da referida cava, à profundidade de 10 m. A natureza predominantemente arenosa dos litótipos e o relevo suave ondulado sugerem tratar-se de uma área bem drenada.

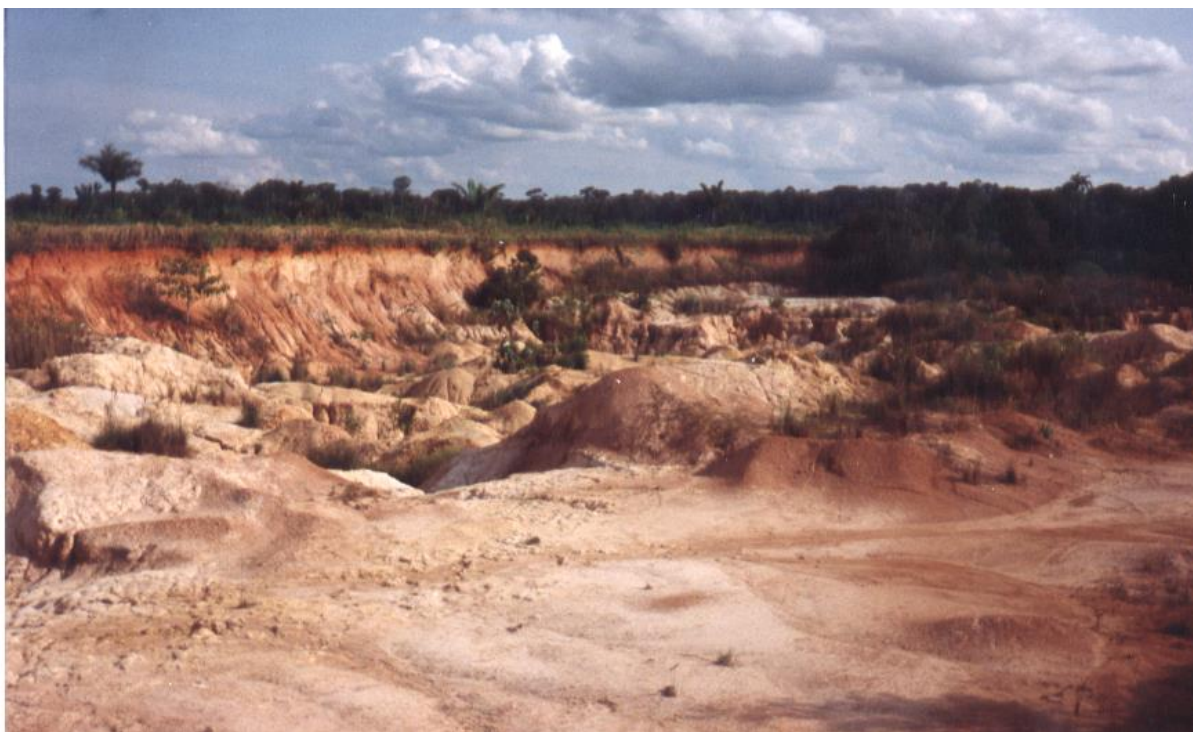
**Foto 7:** Aspecto geral de uma cava abandonada. Nota-se a pequena espessura do Horizonte B do solo, o relevo plano e a pequena profundidade das cavas, em torno de 4 metros.

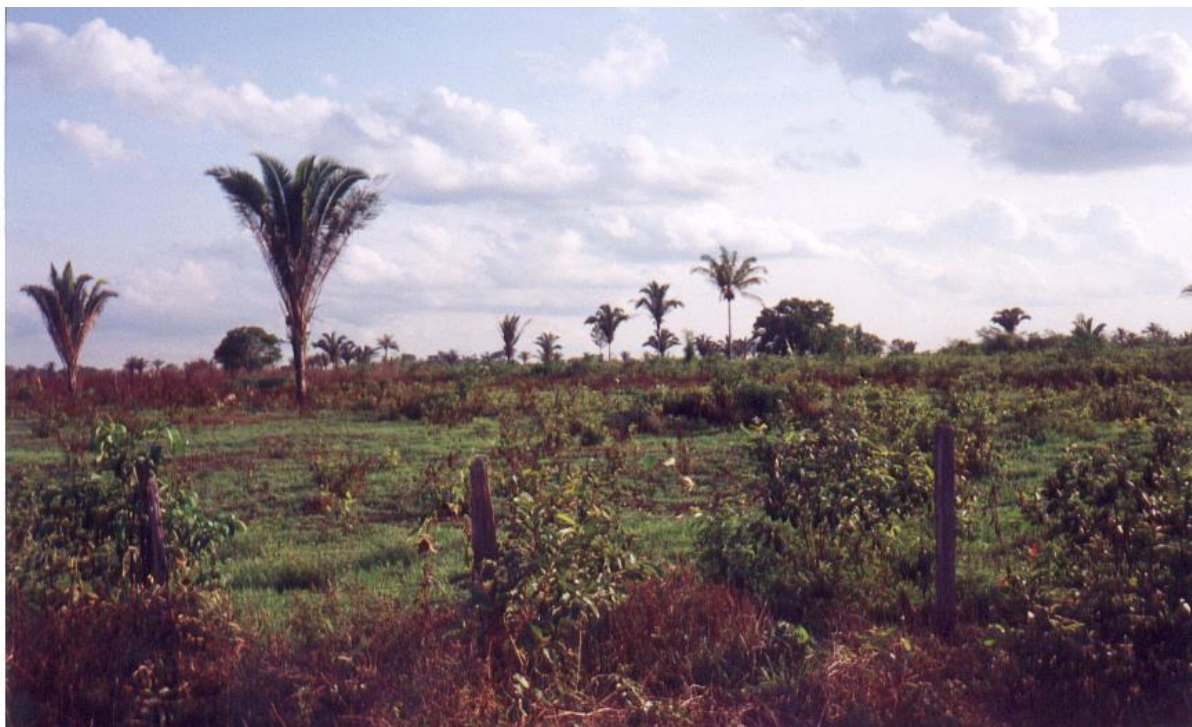
**Foto 8:** Vista parcial da área. Nota-se o relevo suave ondulado e a substituição da mata nativa por pastagem.
