### RELATÓRIO TÉCNICO

### LEVANTAMENTO BATIMÉTRICO E MEDIÇÃO DE VAZÃO DO RIO MADEIRA NO DISTRITO DE CALAMA

### MUNICÍPIO DE PORTO VELHO - RO

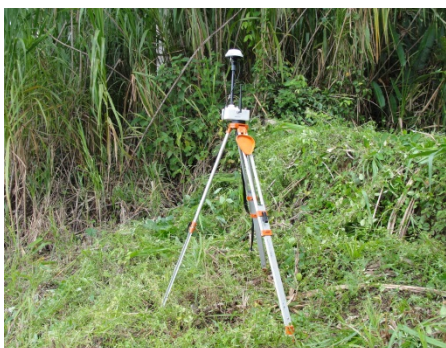
(c) GPS-RTK instalado na margem do rio.

Além disso, para melhorar a precisão no posicionamento durante o levantamento batimétrico foi utilizado um Sistema de Posicionamento Global Diferencial (DGPS) ou GPS Diferencial e um receptor GPS-RTK de base instalado na margem do rio. A associação destes equipamentos permite conhecer a diferença entre a posição obtida através do receptor de GPS de base e a posição real do equipamento, possibilitando a correção diferencial do erro.

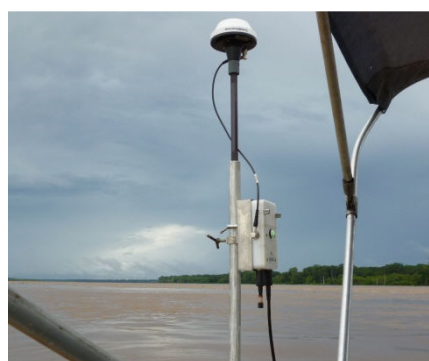
(d) DGPS – Instalado na embarcação.

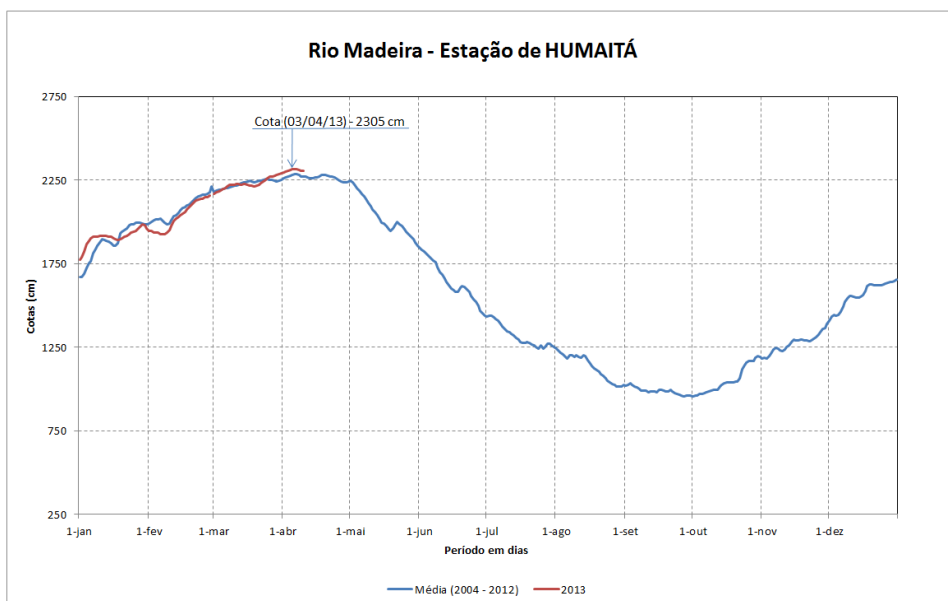
Figura 5 – Comportamento histórico do nível do rio Madeira (Estação de Humaitá).

estreitamento, também é um fator relevante, uma vez que o gradiente de velocidade, aliado à conformação física e geológica do leito, causa correntes secundárias com movimento rotacional contra as margens, originando processos erosivos e de deposição. As Figuras 5 e 6 representam o comportamento histórico do nível e da vazão do Rio Madeira, respectivamente, compreendido entre o período de Janeiro de 2004 a Setembro de 2012. Estes dados foram retirados da estação de monitoramento Hidrometeorológico de Humaitá (15630000), pertencente à Agência Nacional de Águas (ANA). A vazão média histórica para este posto de monitoramento (considerando o dia da realização do trabalho - 03/04/2013) é de  $Q_{\text{média}} = 43.200,00 \text{ m}^3/\text{s}$ , sendo que a determinada na medição foi de  $Q_{\text{medida}} = 44.268,97 \text{ m}^3/\text{s}$ . Como no trecho de Calama não há estação de monitoramento, optou-se por utilizar estes dados apenas para ilustrar o comportamento hidrológico do Rio Madeira, ressaltando que não há nenhuma contribuição significativa de outros cursos d'água entre Calama e Humaitá.

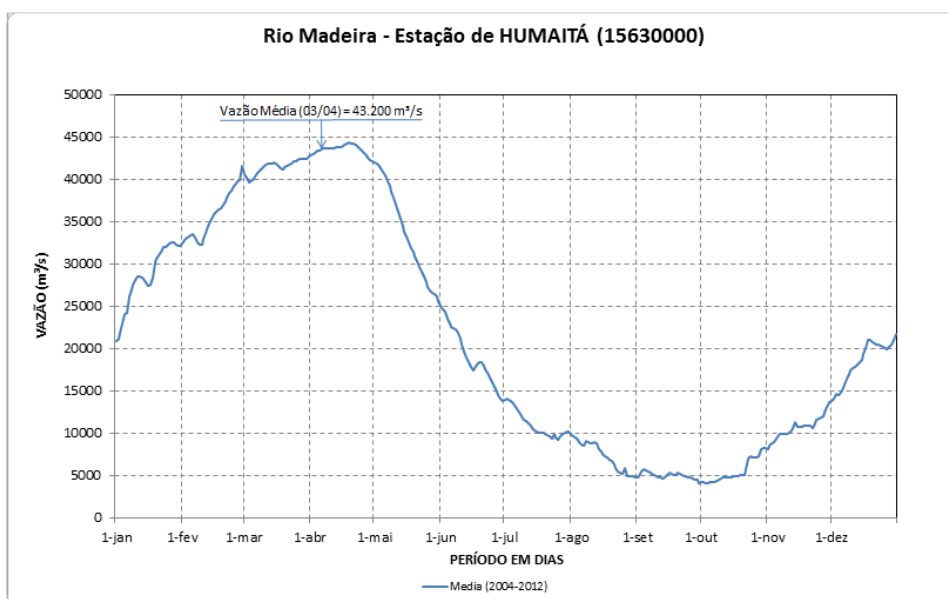
Figura 6 – Comportamento histórico da vazão do rio Madeira (Estação de Humaitá).

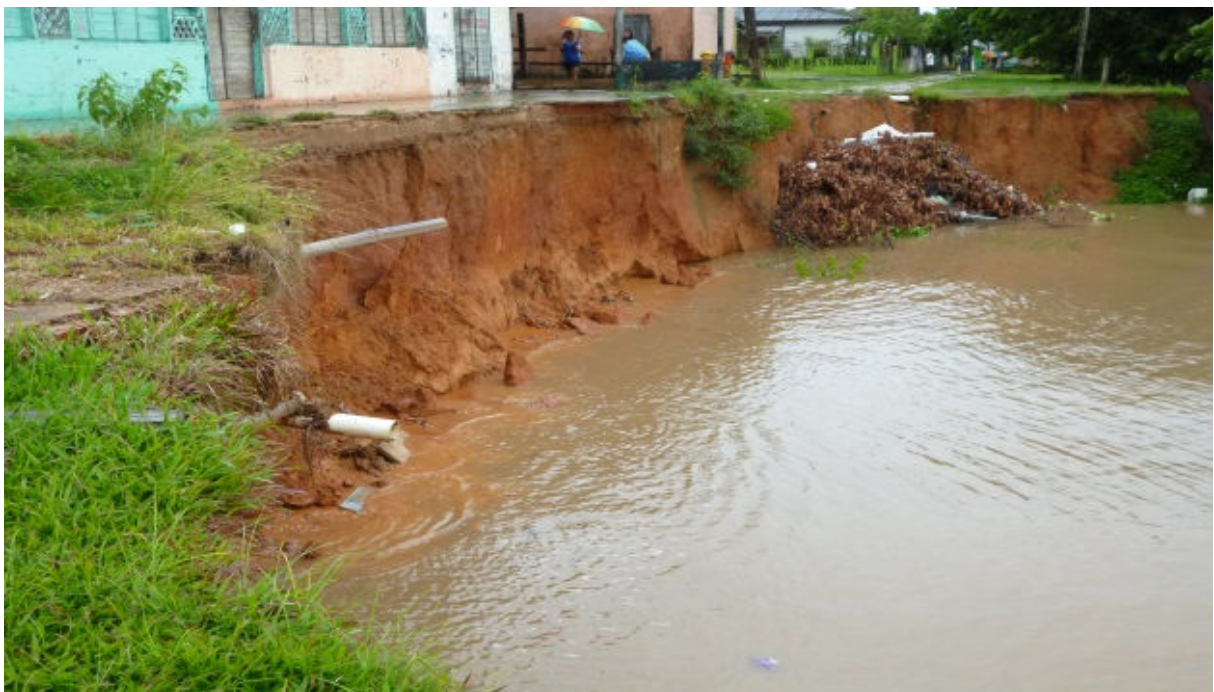
Detalhe da margem em processo de erosão - Margem direita.
