**PROJETO CADASTRO
DE FONTES DE
ABASTECIMENTO POR
ÁGUA SUBTERRÂNEA**

**DIAGNÓSTICO DO MUNICÍPIO DE
SERRO-MG**

2005

PROJETO CADASTRO DE FONTES DE ABASTECIMENTO POR ÁGUA SUBTERRÂNEA

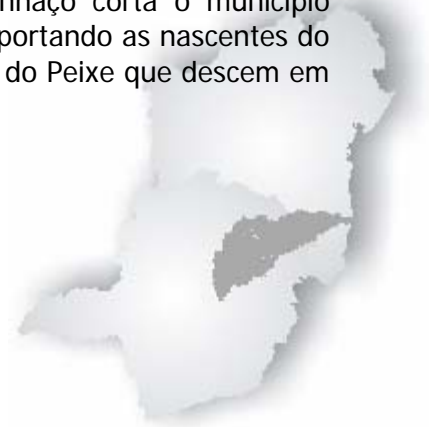
Figura 2 – Localização do município de Serro.

O município de Serro está localizado na região do vale do Jequitinhonha e Rio Doce, estado de Minas Gerais (figura 2), com sede nas coordenadas geográficas 18,61°S de latitude e 43,38°W de longitude (PNUD, 2003)). Ocupa área total de 1.244 km², estando contido nas folhas topográficas Serro (SE.23-Z-B-IV), Presidente Kubitschek (SE-23-Z-A-VI), Diamantina (SE_23-ZA-III) e Rio Vermelho (SE-23-Z-B-I), escala 1:100.000, editadas pelo IBGE.

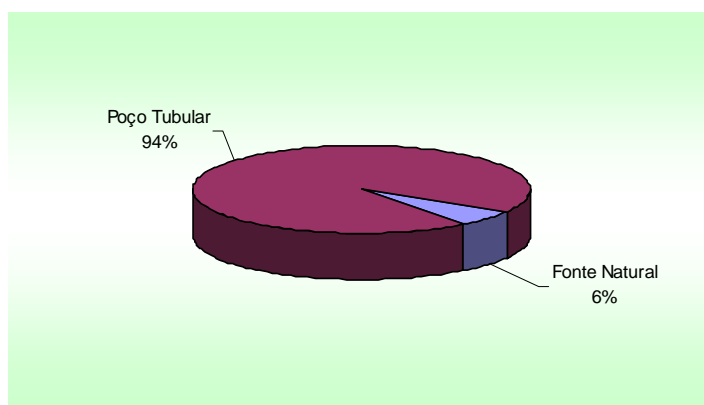
Figura 4 – Tipos de pontos de água cadastrados.

O levantamento realizado no município registrou a presença de 30 poços tubulares profundos, (17 públicos e 13 privados) e 2 fontes naturais, como mostram as figuras 4 e 5.

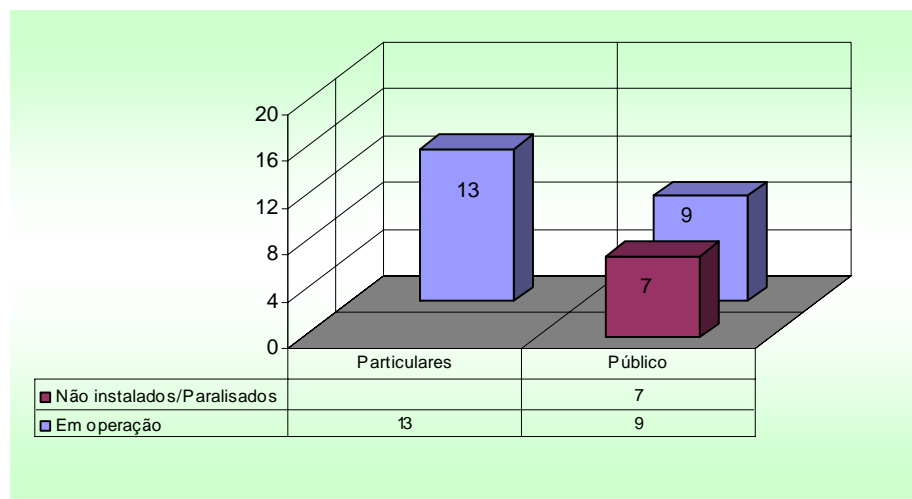
Figura 8 – Poços tubulares em uso e passíveis de funcionamento

A figura 8 mostra a relação entre os poços tubulares atualmente em operação e os poços passíveis de entrar em funcionamento (paralisados e não instalados). Verifica-se que 7 (sete) poços públicos estão paralisados ou não instalados, mas passíveis de entrar em funcionamento, somando suas descargas àquelas dos 22 (vinte e dois) poços que estão em uso.
