## **AÇÃO EMERGENCIAL PARA DELIMITAÇÃO DE MANCHA DE INUNDAÇÃO, EM RESPOSTA A ENCHENTE HISTÓRICA OCORRIDA NOS MUNICÍPIOS DE BRASILÉIA E EPITACIOLÂNDIA, ESTADO DO ACRE, NO PERÍODO DE JANEIRO-MARÇO DE 2015, POR MEIO DE IMAGEM ORBITAL LANDSAT-8.**

## **EMERGENCY ACTION FOR THE LIMITATION OF FLOOD SPOT IN RESPONSE TO HISTORICAL FLOOD OF CYTIS BRASILÉIA AND EPITACIOLÂNDIA, STATE OF ACRE, IN PERIOD OF JANUARY - MARCH 2015 USING ORBITAL IMAGES LANDSAT - 8.**

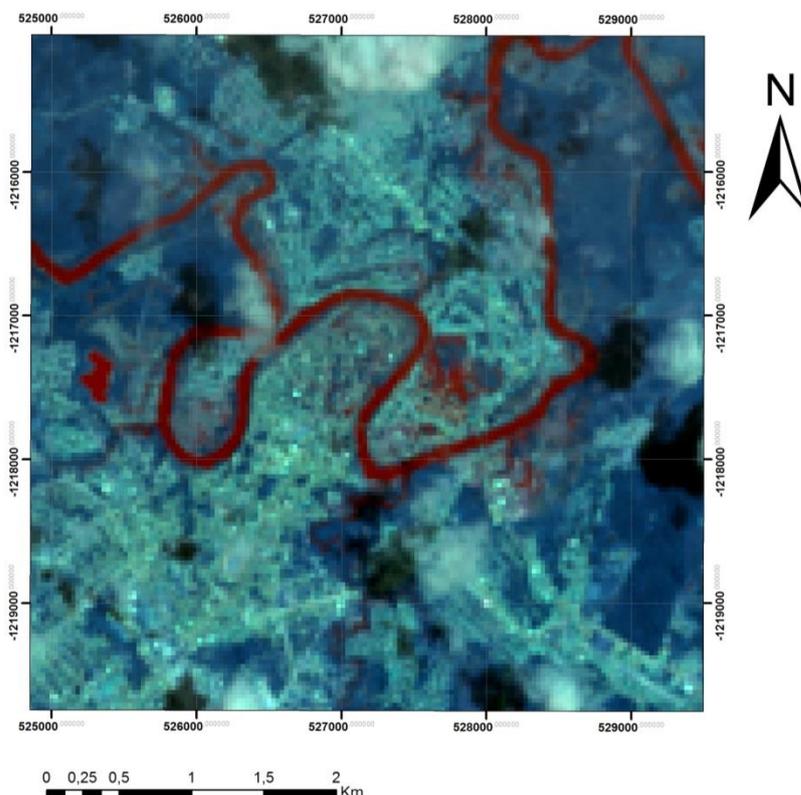
Figura 1 – Imagem Landsat-8 modificada, com as bandas B4, B7 e B6 fusionadas: Lamina d'água sobre os municípios de Brasília, Epitaciolândia e Cobija (Bolívia) em tonalidades avermelhadas.

Objetivou-se a delimitação da maior mancha de inundação urbana. Para este fim, inicialmente foi realizado o mapeamento no momento em que o fora registrado o pico de inundação no dia 24 de fevereiro de 2015. Utilizando-se de um aparelho GPS Garmin® 62s marcou-se o ponto na borda registrando a cota 0 metros de cada ponto de inundação. Já em período de vazante, foram reconhecidas áreas inundadas que antes não fora possíveis o acesso, através do registro de marcas de água deixadas em imóveis e encostas. Os dados obtidos foram cruzados com a imagem Landsat obtida no dia 27 de fevereiro de 2015 fusionando-se as bandas B4, B7 e B6 de modo a tonar mais nítida a lamina de água registrada (Figura 1). Com a referida mancha cartografada, tem-se a possibilidade de mensurar o numero de pessoas e ocupações em risco. O produto gerado desta cartografia é destinado inicialmente para a Defesa Civil, e os dados gerados são destinados ao banco de dados do Centro Nacional de Gerenciamento de Riscos e Desastres, CENAD, ligado ao Ministério da Integração e o Centro de Monitoramento e Alertas de Desastres Naturais, CEMADEM, Ligado ao Ministério de Ciência e Tecnologia.

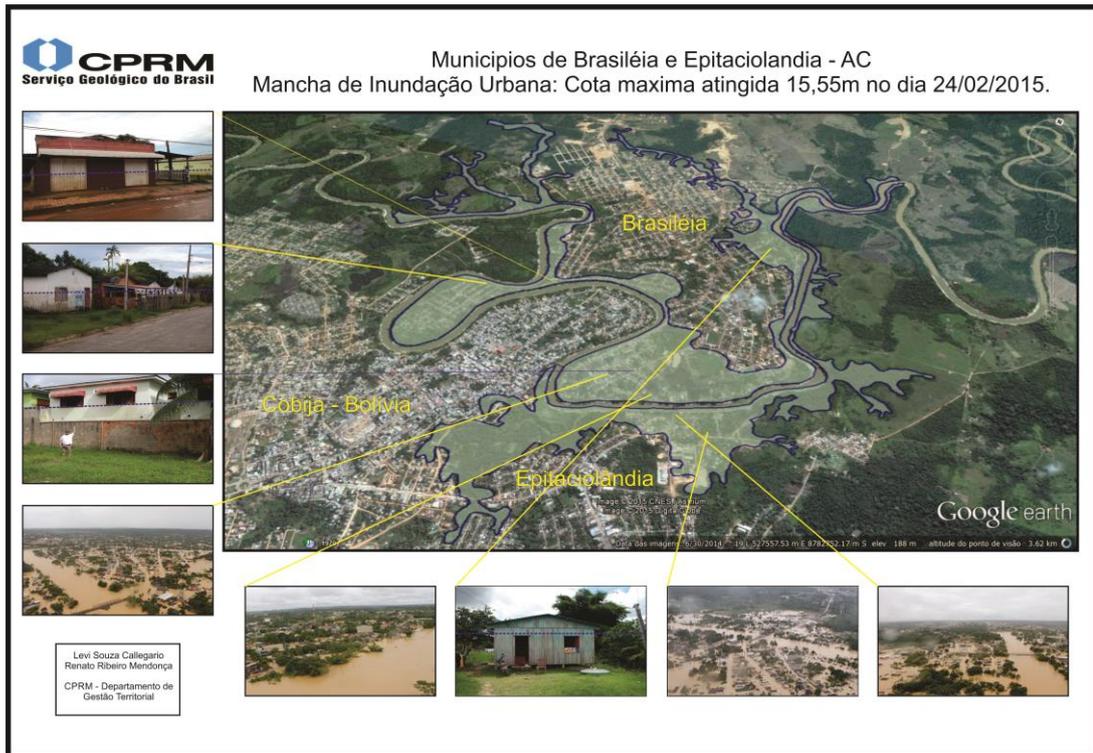
Figura 2 – Prancha confeccionada exibindo mancha de inundação referente à cota histórica de 15,55m segundo régua hidrométrica da CPRM.

Definido a mancha de inundação, foi gerada uma prancha com a mancha cartografada, fotos localizadas em mapa e imagem orbital através do programa GOOGLE EARTH (Figura 2). Fora também, produzido um mapa de Setorização de Risco, utilizando o padrão da Gestão Territorial da CPRM, que consiste em um polígono produzido no software GOOGLE EARTH demarcando a área de risco, uma explanação do evento (no caso, a inundação histórica recém-ocorrida), sugestões de intervenções e ações para minimização de danos (Figura 3). Fora estimado um numero de 1300 de residências atingidas pela inundação e 5144 pessoas diretamente afetadas pela inundação. Os principais danos estruturais decorrentes ao processo de inundação estão diretamente relacionados a uma ocupação indiscriminada do território em áreas suscetíveis a inundação e erosão fluvial, associadas à falta de infraestrutura urbanística. Ações de mitigação aos danos são citadas como a implantação de um sistema de drenagem e esgoto efetivos para dar encaminhamento às águas servidas, retiradas das residências que se situam próximas às margens do rio, recomposição vegetal do talude marginal e encaminhamento correto a aguas como a implantação de galerias de drenagem pluvial e escadas hidráulicas visando atenuar a erosão fluvial no município.

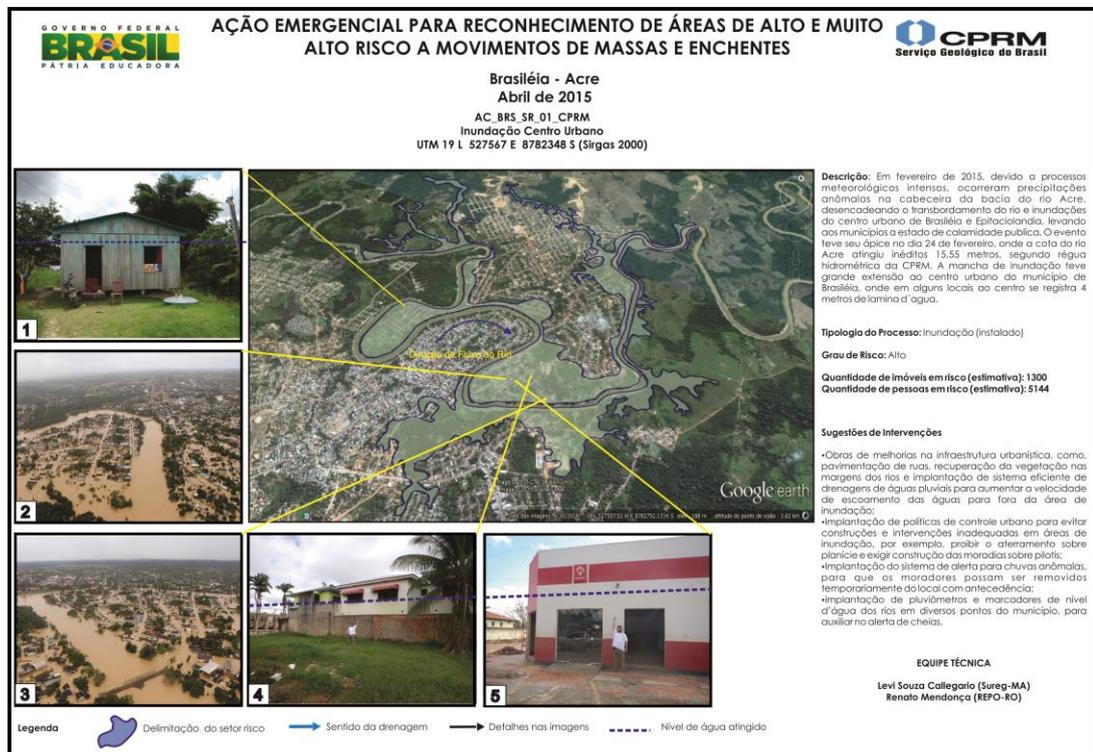
Figura 3 – Prancha de setorização de risco AC\_SR\_01\_CPRM: estimado 1300 imóveis em risco a inundação e aproximadamente 5144 pessoas afetadas.
