# PROJETO REVITALIZAÇÃO E INSTALAÇÃO DE SISTEMAS SIMPLIFICADOS DE ABASTECIMENTO NO NORDESTE

## RELATÓRIO SINTETIZADO

### IMPLANTAÇÃO DE SISTEMA SIMPLIFICADO DE ABASTECIMENTO DE ÁGUA NA COMUNIDADE SÍTIO VARJOTA

MUNICÍPIO DE ASSARÉ - CE

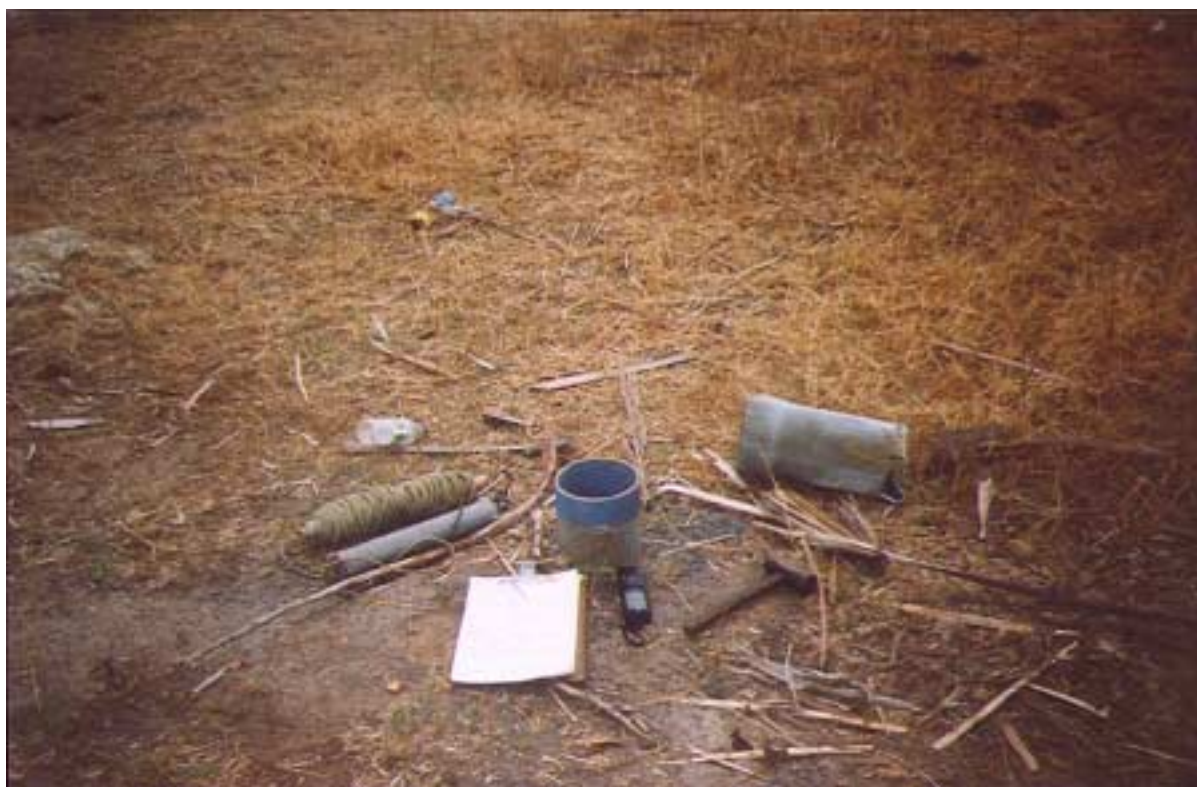
Foto 2.1 - Situação pretérita do poço Sítio Varjota

Durante os trabalhos de seleção de poços para revitalização, foi detectada a existência de um poço tubular (foto 2.1), em terreno público, ainda não cadastrado pela CPRM no Município de Assaré. O poço perfurado havia algum tempo, permanecia não instalado, deixando de proporcionar às 50 famílias da comunidade de *Sítio Varjota*, um abastecimento com água de melhor qualidade. Estas pessoas captavam água em condições precárias, utilizando barreiros e cacimbas próximas, muitas vezes compartilhando o consumo, sem qualquer proteção sanitária, com os animais.

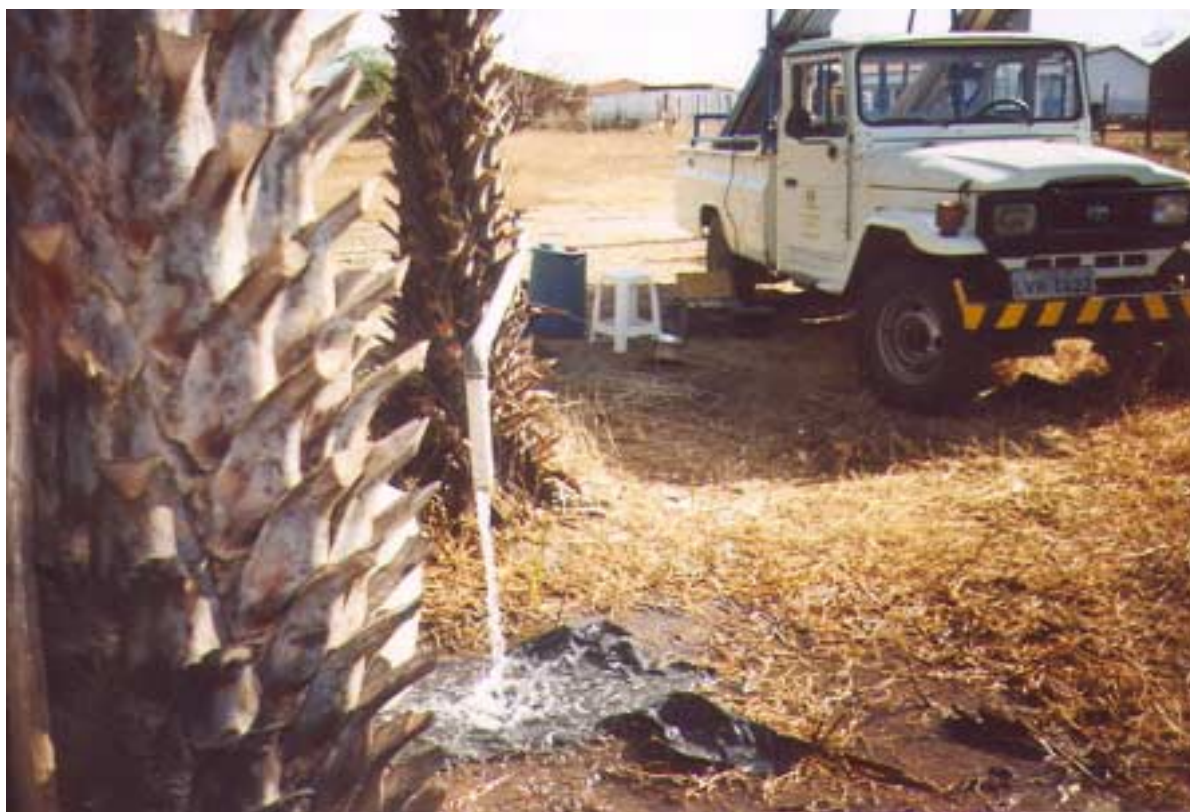
Foto 5.1 - Diagnóstico técnico do poço Sítio Varjota

As atividades de campo foram iniciadas com uma visita ao poço, ainda *não cadastrado* pela CPRM, visando o diagnóstico técnico (foto 5.1).

Nesta fase o poço foi localizado, georreferenciado com o uso de equipamento GPS e executada a medição do nível estático (NE = 1,64m), por meio de um medidor elétrico de nível. Em seguida foi verificado o diâmetro de 6', descido um corpo de prova para observar a desobstrução e medida a profundidade do poço em 58,0 m; que embora construído havia algum tempo, ainda permanecia, quando do diagnóstico em 2006, sem ser instalado, prejudicando a comunidade que utilizava água de barreiros e cisternas. Realizou-se então a coleta d'água, para verificação da turbidez, odor e medição da condutividade elétrica.

Essas características foram avaliadas *in loco*, mostrando os seguintes resultados: água límpida, inodora e potável, com condutividade elétrica de 636 $\mu$ S/cm. A partir destes resultados, o poço foi programado para definição da capacidade de produção.

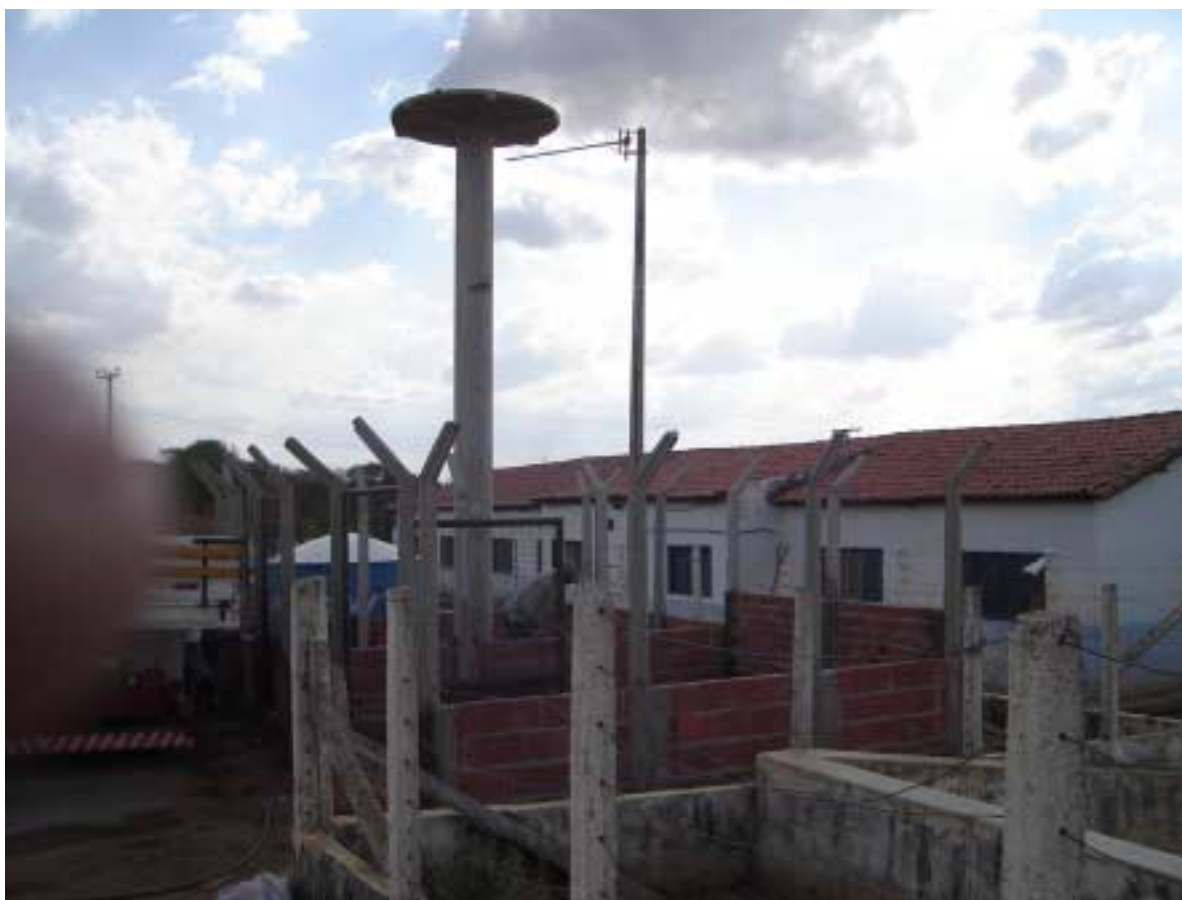
Foto 7.1 - Fase construtiva do SSA Sítio Varjota

A construção deste SSA (foto 7.1) seguiu o modelo alternativo previsto, sendo constituído de dois subsistemas: Um no local do poço com área de 9m<sup>2</sup> (3,0m x 3,0m), e outro distante 120m, mais próximo aos domicílios, ocupando uma área de 27m<sup>2</sup> (6,0m x 4,5m), dividido em duas áreas distintas: a área do chafariz (foto 3), de livre acesso aos usuários; e a de instalação da caixa d'água, que como a área do poço, é restrita às pessoas responsáveis pela operação e manutenção do sistema. Estas áreas são separadas por cerca e possuem portões de acesso independentes (vide plantas, baixa e de detalhe, anexo 5).

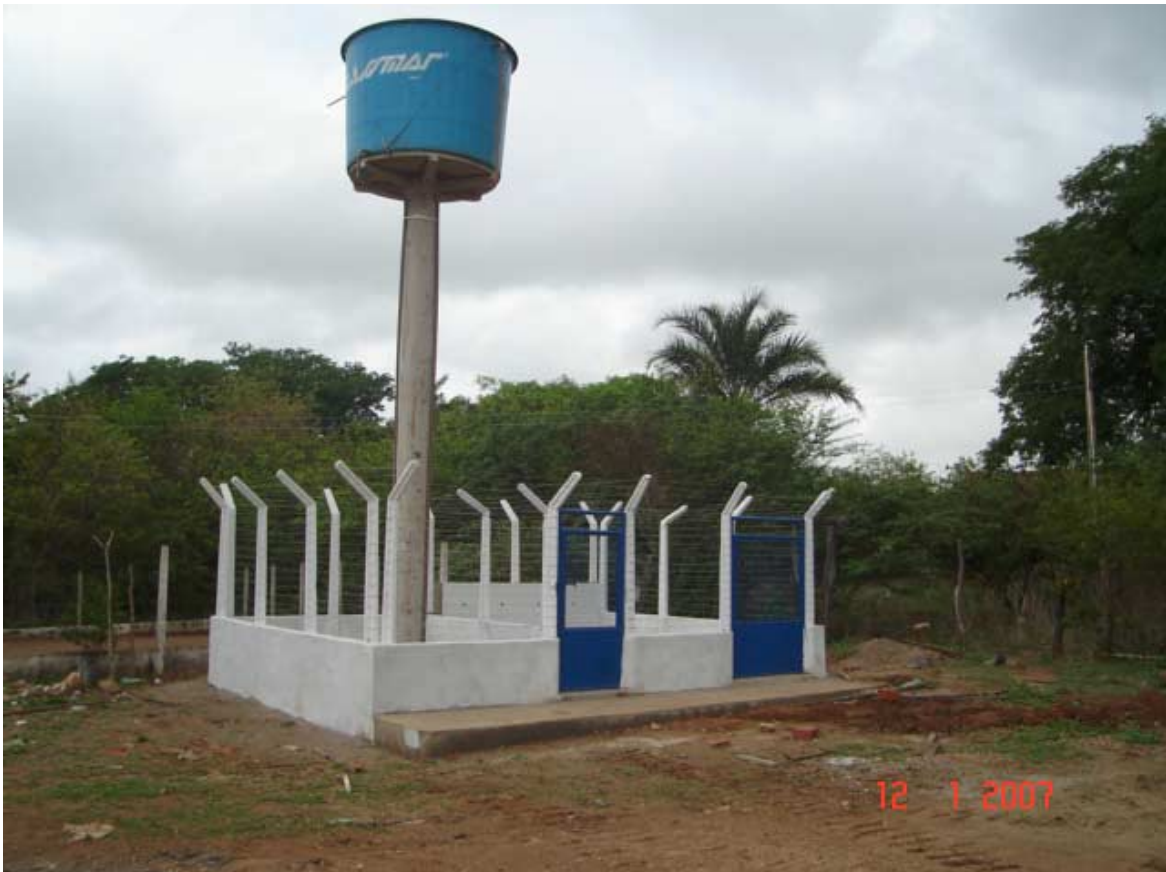
Foto 8.1 - Aspecto do SSA Sítio Varjota concluído

A água é de boa qualidade ( 636 $\mu$ S/cm ), apropriada para consumo humano primário e secundário, irrigação e pecuária. A instalação do poço e a construção do sistema supracitado se justificam, pela melhoria substancial proporcionada nas condições de captação e distribuição.

A instalação do poço e a construção do sistema visaram abolir a precariedade na captação e no abastecimento de água, pelo qual cotidianamente passava a população local, condicionada a deslocamentos e sujeita a inadequadas condições físicas e de proteção sanitária, presentes nos reservatórios tipos barreiros e cacimbas; além é claro, da dependência do índice pluviométrico da região.
