PROJETO REVITALIZAÇÃO E INSTALAÇÃO DE SISTEMAS SIMPLIFICADOS DE ABASTECIMENTO NO NORDESTE

RELATÓRIO SINTETIZADO

IMPLANTAÇÃO DE SISTEMA SIMPLIFICADO DE ABASTECIMENTO DE ÁGUA NA COMUNIDADE SÍTIO BARREIRO BRANCO

MUNICÍPIO DE AURORA - CE

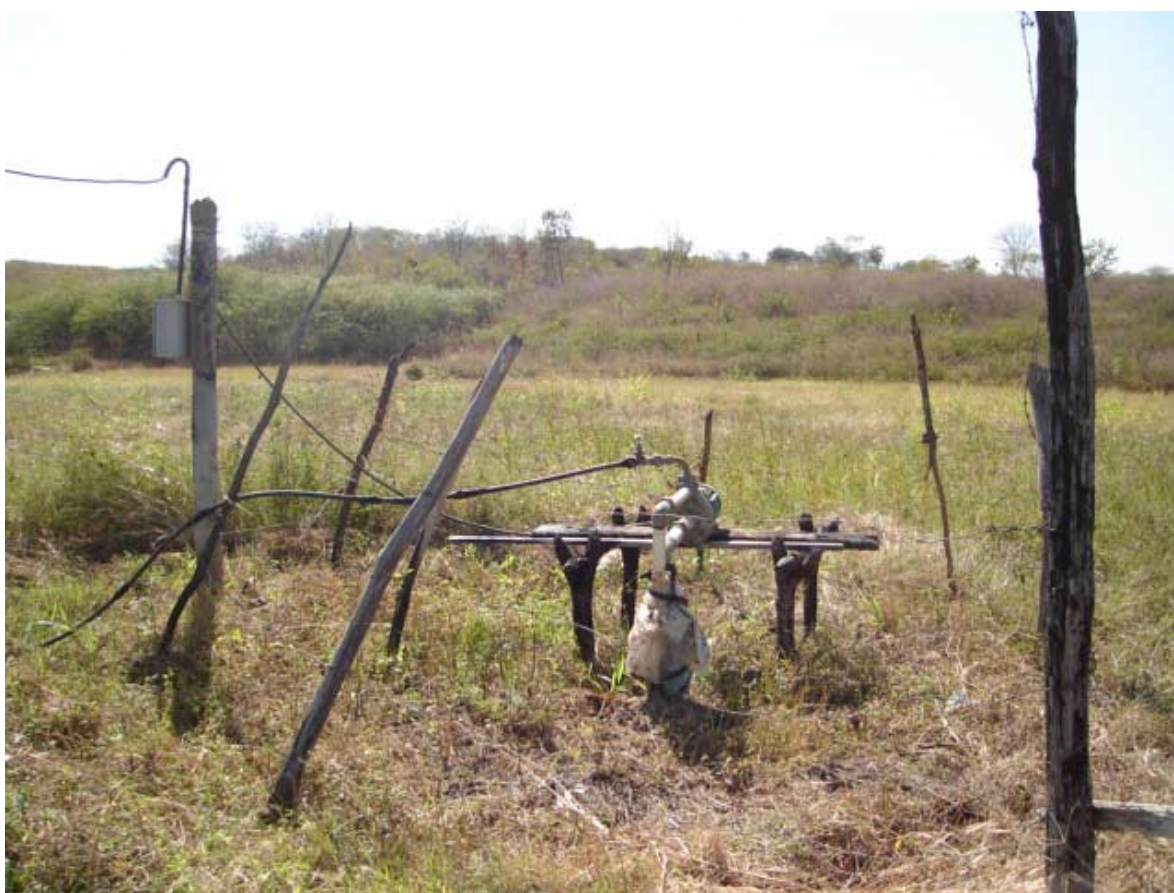
Foto 2.1 - Instalações pretéritas do poço

O poço, em funcionamento com um sistema de captação precária, através de uma bomba injetora de 3,00 HP, possui água de boa qualidade e potencial para atender ao consumo primário e secundário das 36 famílias residentes no local (foto 2.1).

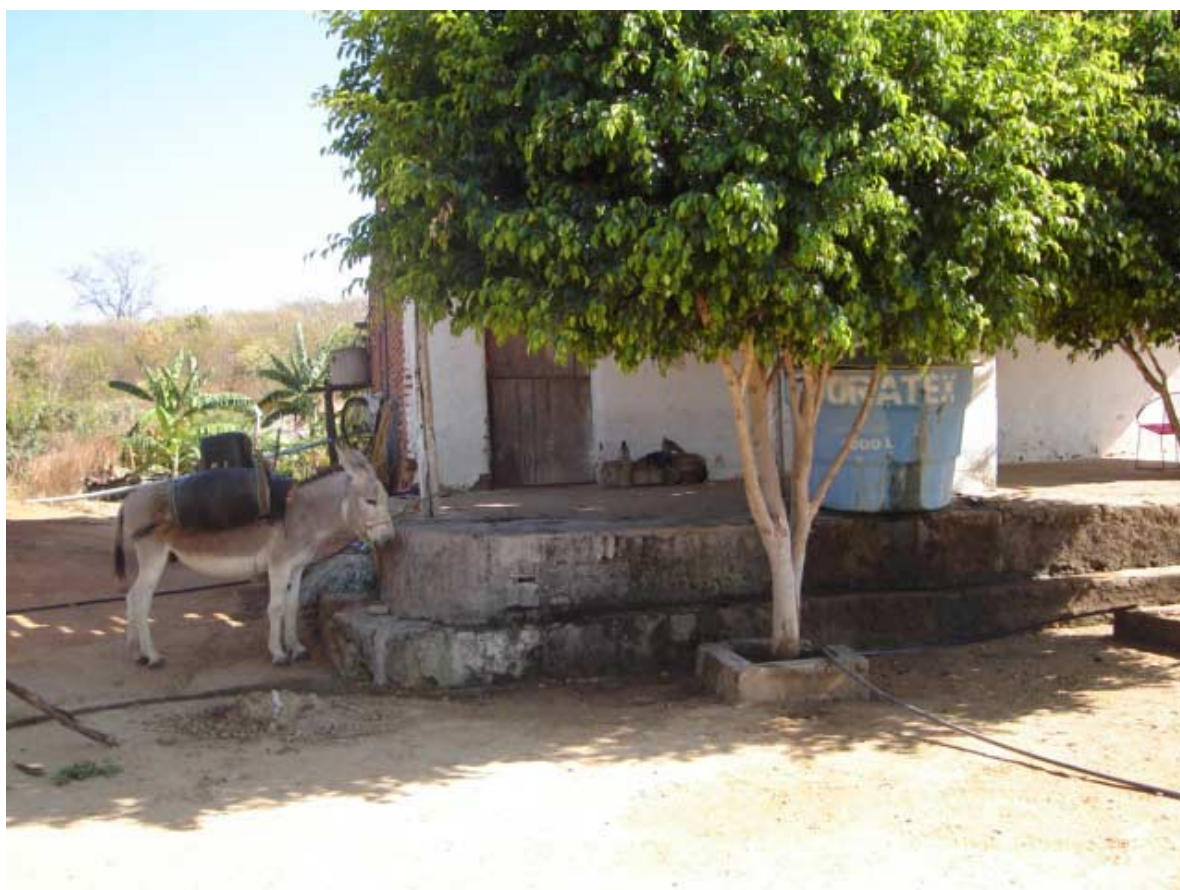
Foto 2.2 - Reservatório de 1000 l do sistema pretérito

As pessoas da comunidade se deslocam até 1.000 metros para coletar água em baldes e latas, em um sistema de armazenamento também precário, consistindo de um reservatório de fibra de vidro com capacidade de apenas 1.000 litros apoiado sem critérios, diretamente no solo, próximo ao local do poço (foto 2.2).

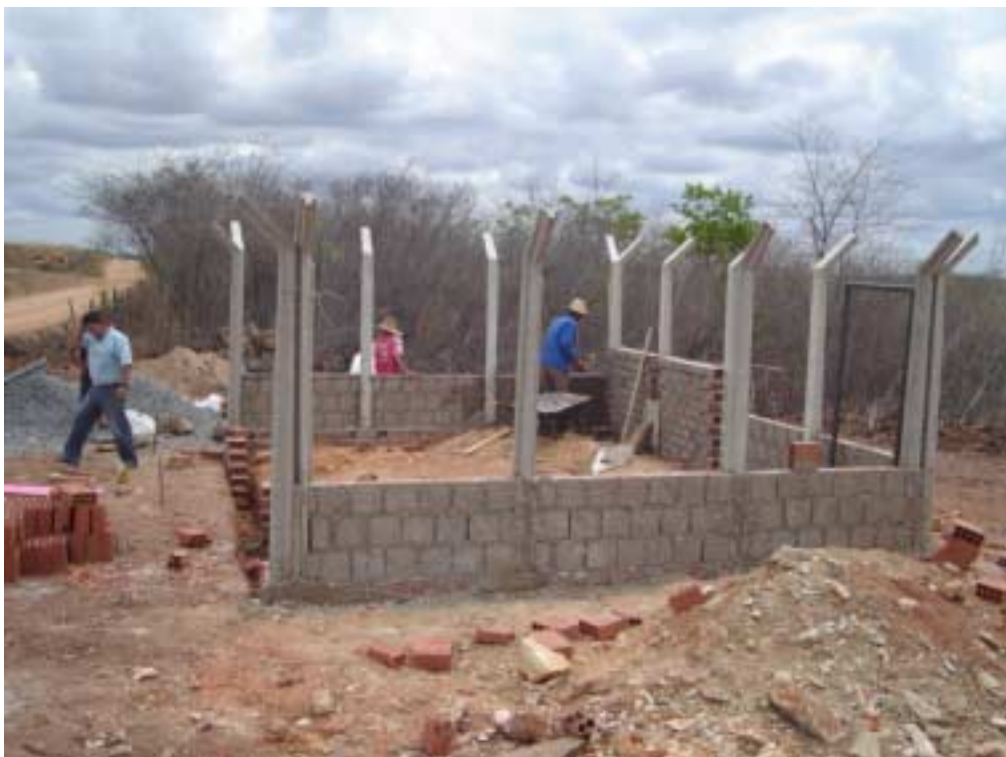
Foto 7.1 - Fase construtiva inicial do SSA Sítio Barreiro Branco

A cerca de proteção foi construída com estacas pré-moldadas de concreto armado, com dimensões 0,12m x 0,12m x 2,70m, pontas superiores inclinadas para fora a 45°, ficando com uma altura útil de 2,20m e espaçamento de 1,50m (foto 7.1).

As estacas foram interligadas por uma mureta de alvenaria, com 0,60 m de altura. A partir daí, 13 fios de arame liso, galvanizado, diâmetro 4 mm, com espaçamento de 10cm em média até o início da inclinação das estacas e 20 cm na parte inclinada, fecham a parte superior. As estacas e as muretas foram pintadas com cal branca. A parede frontal do chafariz tem 1,0m de altura, revestida com azulejos de cor branca, garantindo a impermeabilização e a higiene, sendo margeada por calçada em alvenaria com a largura de 1 m.

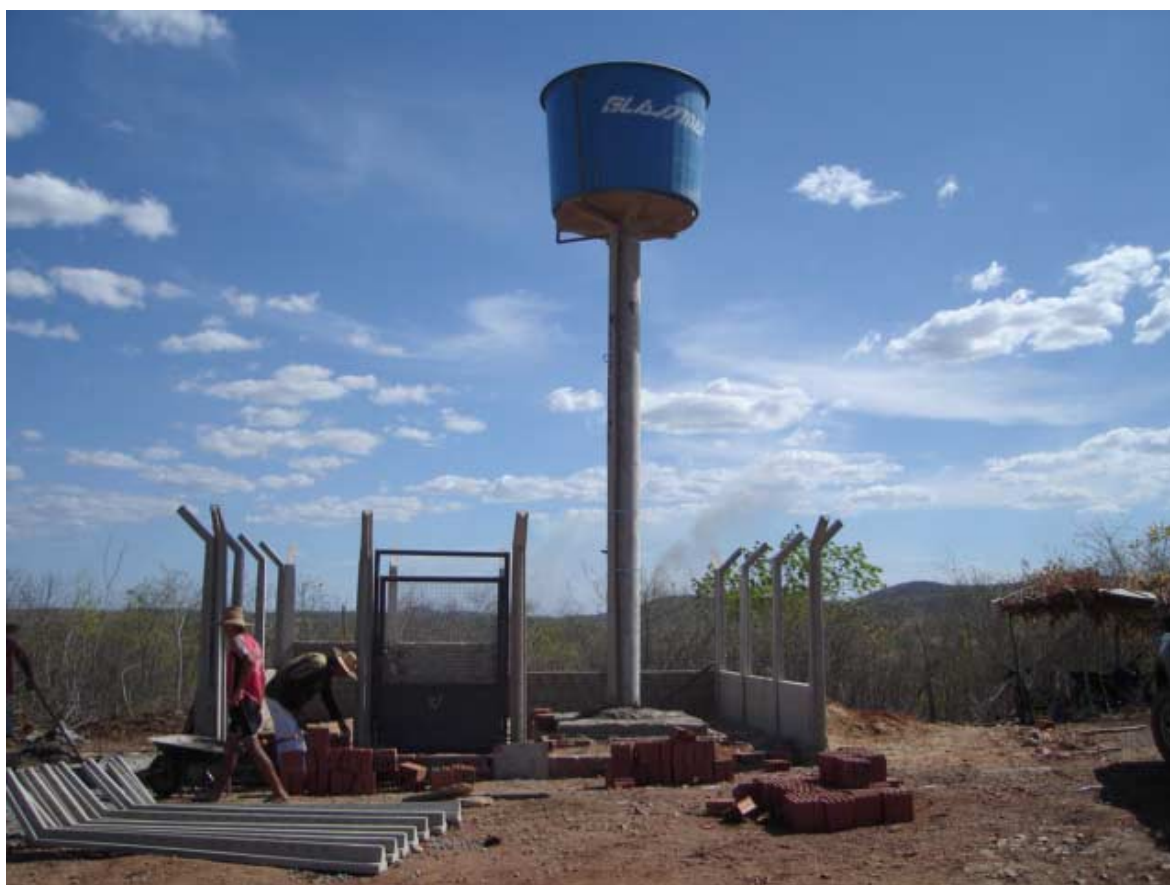
Foto 7.2 - Estrutura do reservatório elevado

A caixa d'água elevada tem capacidade para 5.000 litros e foi instalada com altura útil de 6 metros, construída em fibra de vidro, com parafusos de fixação na tampa e afixada à base por cordas de nylon de seda de ½".

Foi assentada num capitel (base de apoio pré-moldada), com dimensões em conformidade com a mesma, colocado por encaixe em uma coluna pré-moldada de concreto armado, formato cilíndrico, com 7,5m, fixada a uma fundação de concreto armado no solo, com 1,20m x 1,20m x 1,50m de profundidade (foto 7.2).

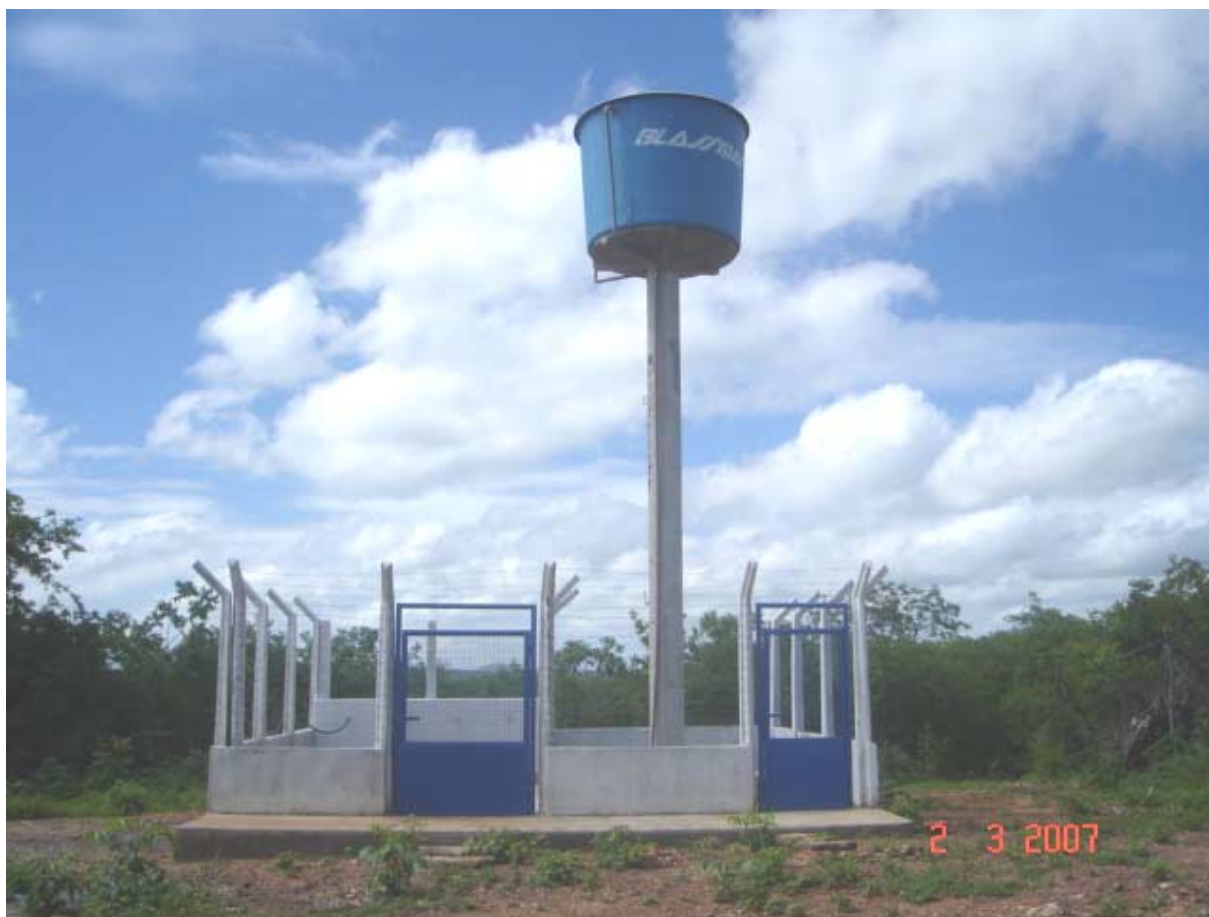
Foto 8.1 - Vista geral do SSA Sítio Barreiro Branco concluído

A água é de boa qualidade ($406 \mu\text{S}/\text{cm}$ – água doce), sendo apropriada para o consumo humano primário e secundário, irrigação e pecuária. Assim, a revitalização do poço e a construção do sistema supracitado se justificaram pela melhoria substancial proporcionada nas condições de captação e distribuição (foto 8.1).

A construção do sistema aboliu a precariedade na captação e, principalmente, no abastecimento de água, pelo qual cotidianamente passava a população local, condicionada a deslocamentos de até um km para obter a água necessária e sujeita às inadequadas condições físicas e de proteção sanitária das instalações.
