PROJETO REVITALIZAÇÃO E INSTALAÇÃO DE SISTEMAS SIMPLIFICADOS DE ABASTECIMENTO NO NORDESTE

RELATÓRIO SINTETIZADO

IMPLANTAÇÃO DE SISTEMA SIMPLIFICADO DE ABASTECIMENTO DE ÁGUA NA COMUNIDADE SÍTIO CIDADE I

MUNICÍPIO DE CARIRIAÇU - CE

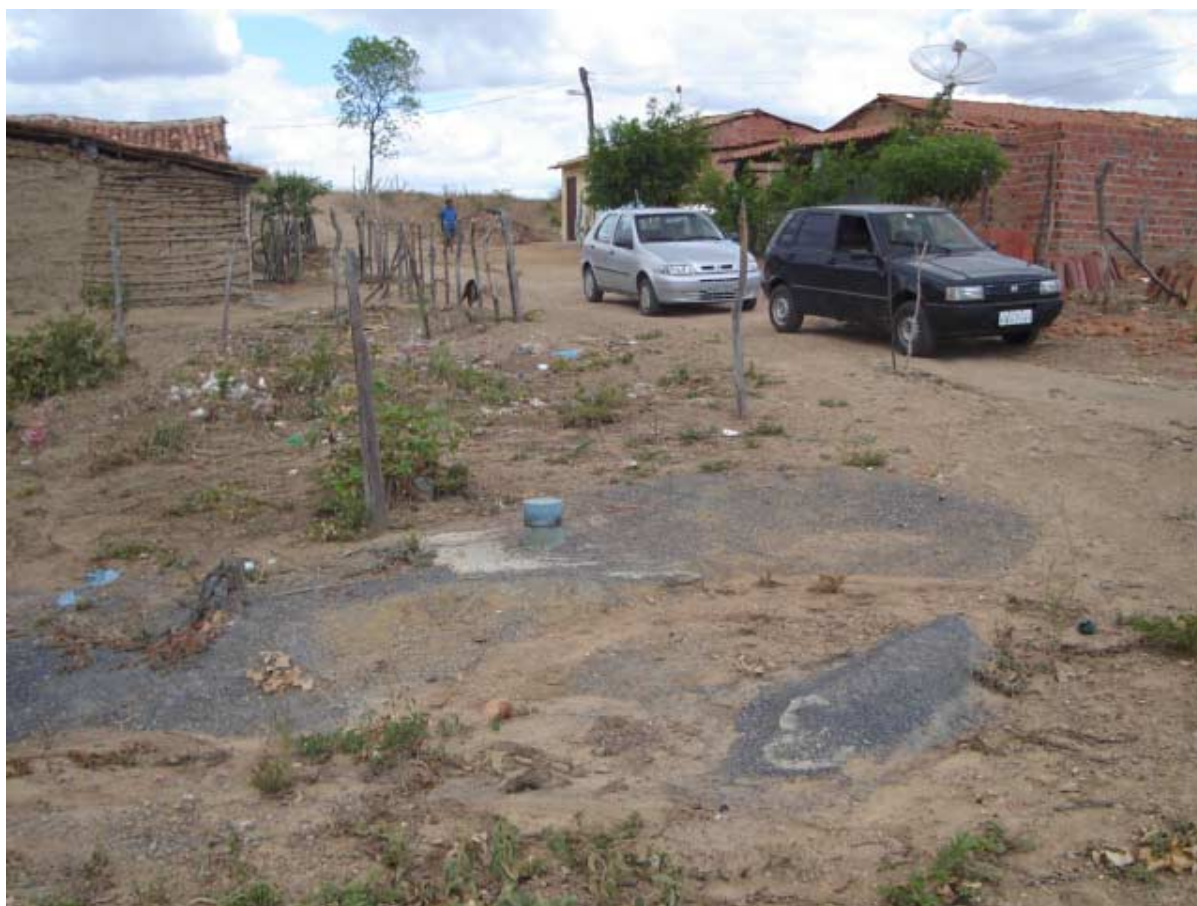
Foto 2.1 - Situação pretérita do poço do Sítio Cidade

Durante os trabalhos de seleção de poços para revitalização, foi detectada a existência de um poço tubular localizado em terreno público (foto 2.1), ainda não cadastrado pela CPRM.

O poço, perfurado algum tempo atrás, permanecia ainda não instalado na ocasião do diagnóstico, deixando de proporcionar às 50 famílias da comunidade do Sítio Cidade, Município de Caririraçu, um abastecimento menos difícil e com água de melhor qualidade. Estas pessoas captavam água em condições precárias, utilizando um açude, localizado a aproximadamente 3 km de suas residências, compartilhando o consumo com os animais, sem qualquer proteção sanitária. A outra opção era a água de uma pequena cisterna, dividida para várias residências.

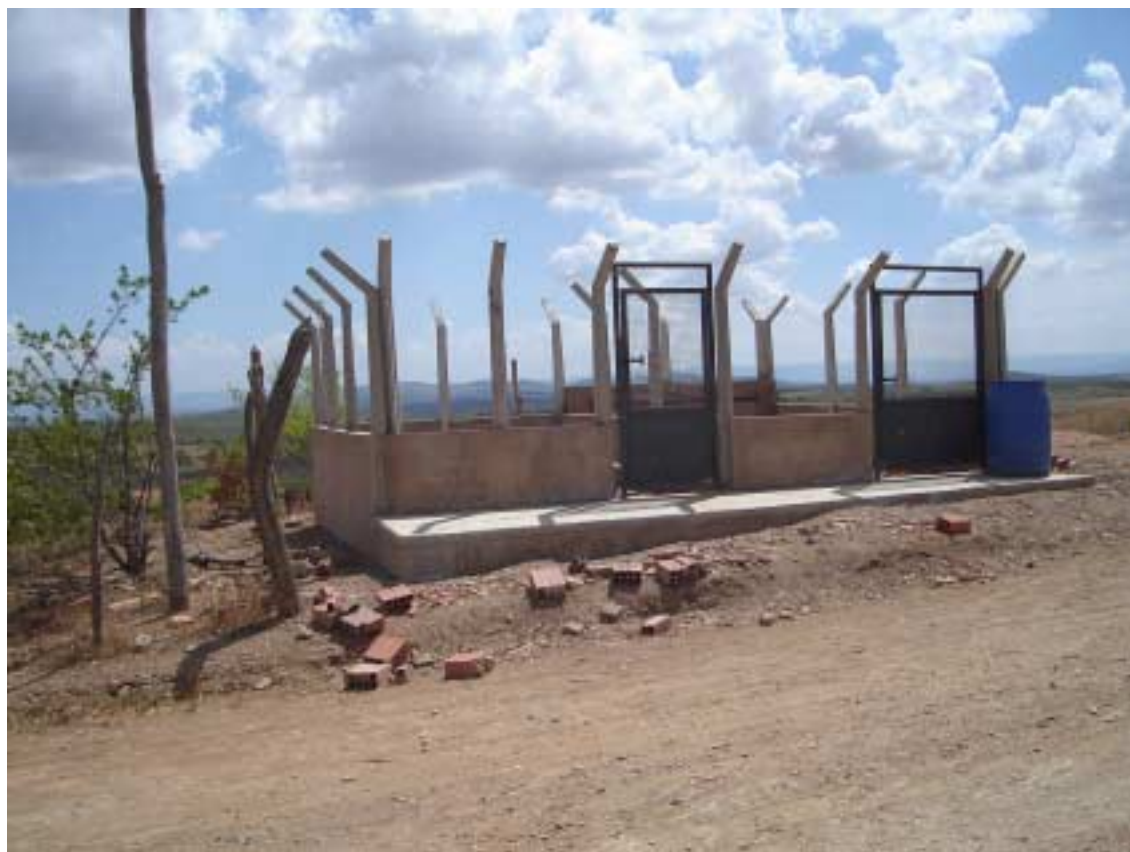
Foto 7.1 - Cercado de proteção do poço

A cerca de proteção foi construída com estacas pré-moldadas de concreto armado, com dimensões 0,12m x 0,12m x 2,70m, pontas superiores inclinadas para fora a 45°, ficando com uma altura útil de 2,20 m e espaçamento de 1,50m (foto 7.1).

As estacas foram interligadas por uma mureta de alvenaria, com 0,60 m de altura. A partir daí, 13 fios de arame liso, galvanizado, diâmetro 4 mm, com espaçamento de 10 cm em média até o início da inclinação das estacas e 20 cm na parte inclinada, fecham a parte superior. As estacas e as muretas foram pintadas com cal branca. A parede frontal do chafariz tem 1 m de altura, revestida com azulejos de cor branca, garantindo a impermeabilização e a higiene, sendo margeada por calçada em alvenaria com a largura de 1 m.

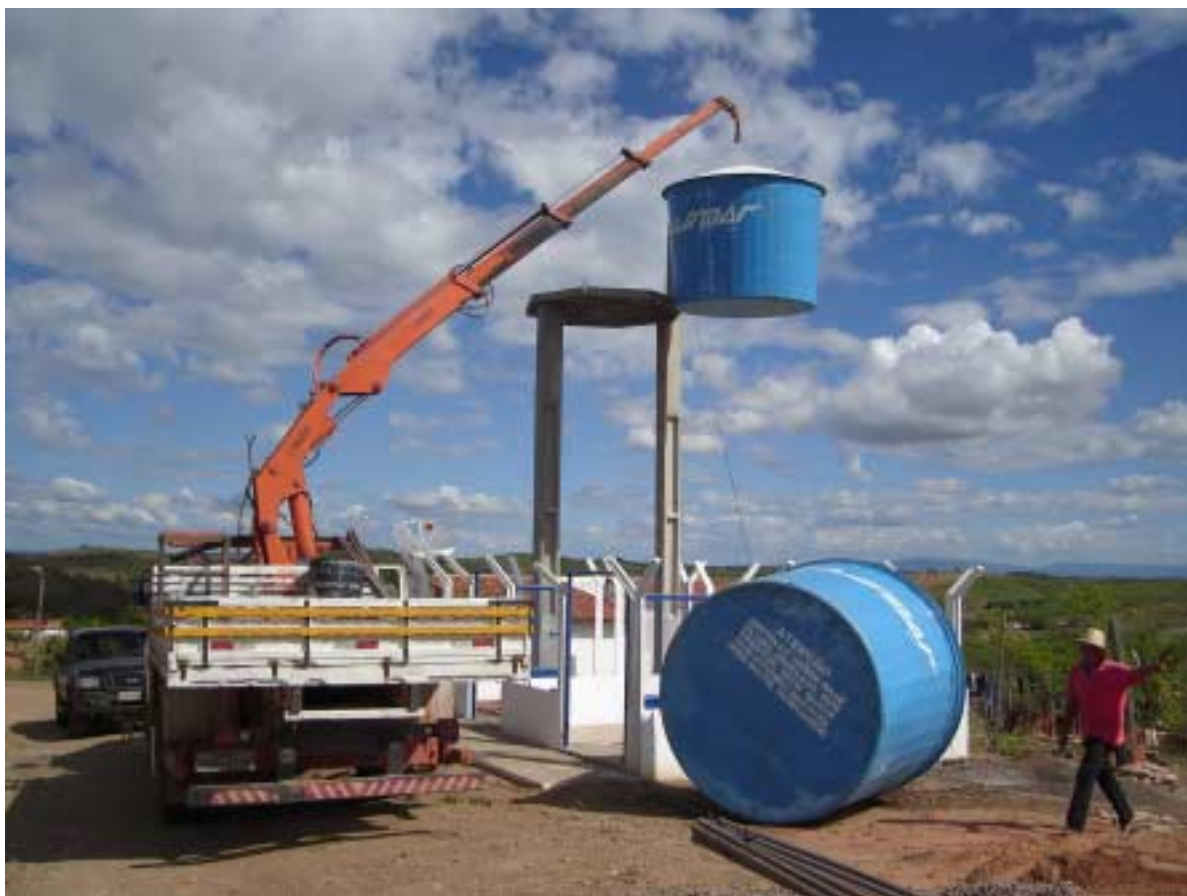
Foto 7.2 - Estrutura pré-moldada da caixa elevada

A caixa d'água elevada tem capacidade para 5.000 litros e foi instalada com altura útil de 6 m, construída em fibra de vidro, com parafusos de fixação na tampa e afixada à base por cordas de nylon de seda de ½".

Foi assentada num capitel (base de apoio pré-moldada), com dimensões em conformidade com a mesma, colocado por encaixe em duas colunas pré-moldadas de concreto armado de seção retangular, com 7,50 m, fixada a fundações de concreto armado no solo, com 1,20 m x 1,20 m x 1,50 m de profundidade (foto 7.2).

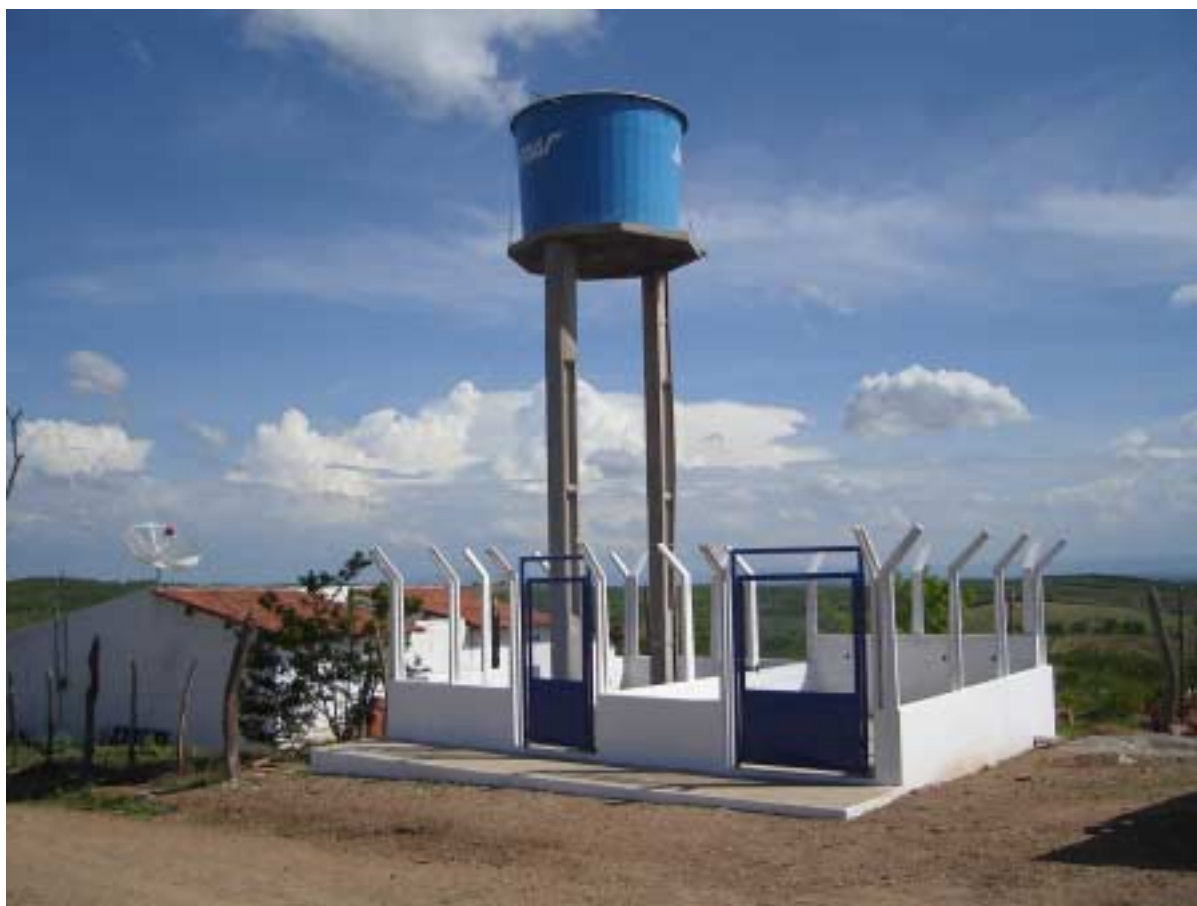
Foto 7.3 - Aspectos do SSA Sítio Cidade I concluído

A água é de boa qualidade, com condutividade elétrica = 458 $\mu\text{S}/\text{cm}$ (água doce), sendo apropriada para o consumo humano primário e secundário, irrigação e pecuária. Assim, a instalação do poço e a construção do sistema supracitado, se justificaram pela melhoria substancial proporcionada às condições de captação, armazenamento e distribuição de água.

A instalação do poço e a construção dos sistemas aboliu a precariedade na captação e distribuição de água, motivo pelo qual cotidianamente sofria a população local, condicionada a realizar deslocamentos de até três quilômetros para coletar a água, sujeitando-se ainda às inadequadas condições físicas e de proteção sanitária, presentes nos reservatórios tipo açudes e cisternas, além da dependência da irregular precipitação pluviométrica na região.
