PROJETO REVITALIZAÇÃO E INSTALAÇÃO DE SISTEMAS SIMPLIFICADOS DE ABASTECIMENTO NO NORDESTE

RELATÓRIO SINTETIZADO

IMPLANTAÇÃO DE SISTEMA SIMPLIFICADO DE ABASTECIMENTO DE ÁGUA NA COMUNIDADE SÍTIO MONTE SERRAT I

MUNICÍPIO DE CARIRIAÇU - CE

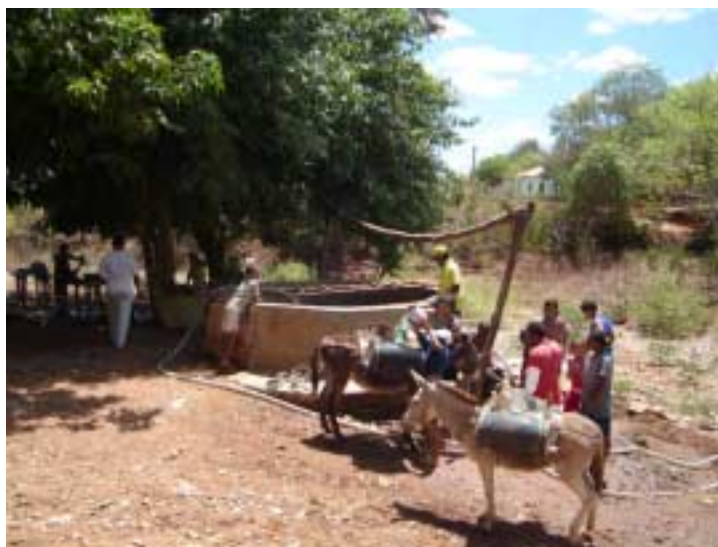
Fotos 2.1, 2.2 e 2.3 - Situação pretérita do poço escavado do Sítio Monte Serrat

Durante os trabalhos de seleção de poços para revitalização, foi detectada a existência de um poço escavado, tipo Amazonas, situado em terreno público e ainda não cadastrado pela CPRM.

O poço funcionava com captação manual, sendo a água de boa qualidade e com potencial para atender ao consumo primário das famílias residentes no local e arredores, incluindo uma escola pública e um posto de saúde.

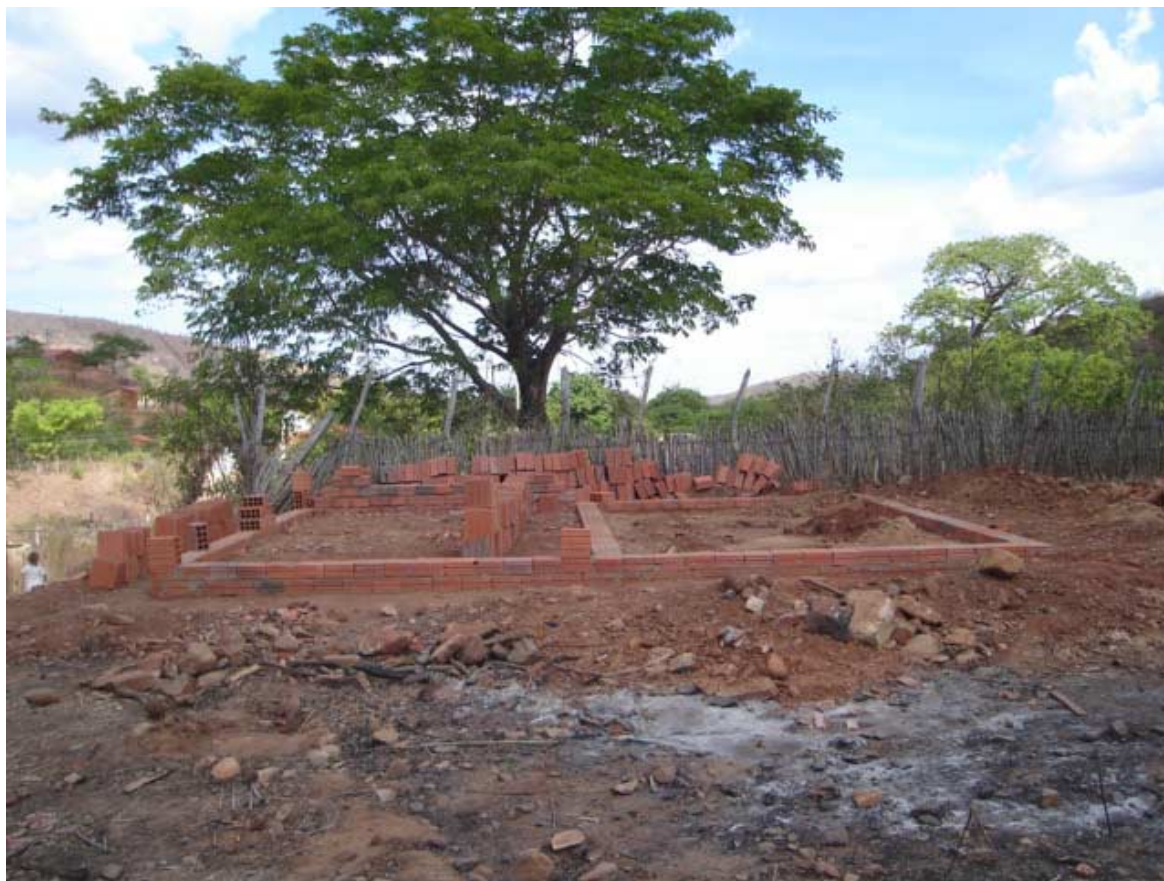
Foto 7.1 - Fase construtiva inicial do SSA Sítio Monte Serrat I

Como medida de proteção do aquífero e do poço amazonas, construiu-se ao redor do poço, no nível do solo (foto 7.1) um revestimento em alvenaria, tipo calçada, com largura de 1 m. Para proteção e isolamento do poço escavado, que tem diâmetro = 2,90 m, foi construída sobre a parede do poço, a 1 m do solo, uma cobertura em alvenaria, constituída de nervuras, lajotas e concreto, apresentando duas aberturas: uma para a tubulação edutora, outra com dimensões de 40 cm x 50 cm, objetivando a limpeza do poço ou eventual captação manual de água, mantida fechada com tampa de ferro, dotada de dobradiças e cadeado, isolando o poço do contato com o exterior para minimizar a contaminação da água.

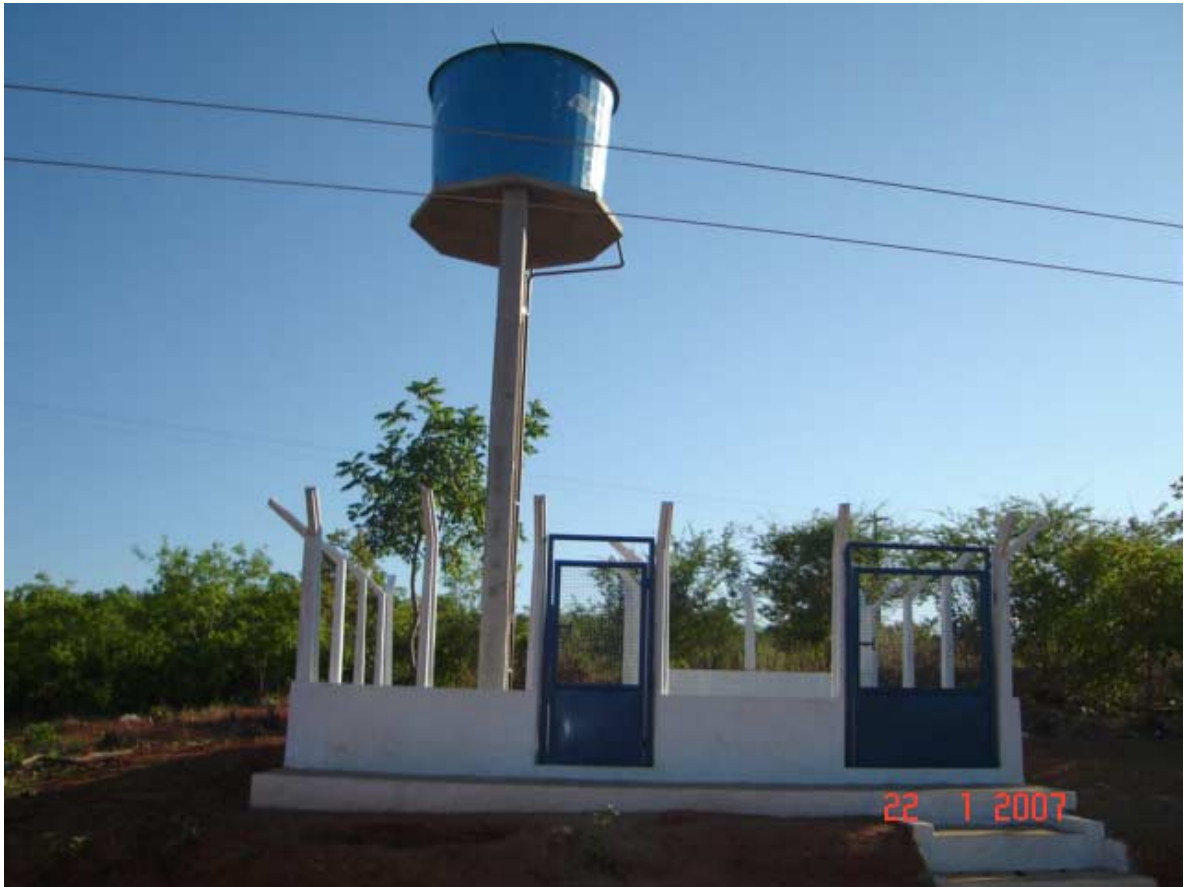
Foto 7.2 - Aspectos do SSA Sítio Monte Serrat I concluído

1. Uma ligação direta para o chafariz, onde a tubulação sofre redução para 25 mm. No chafariz, foram instaladas quatro torneiras de latão de ¾" para o abastecimento de pequenos vasilhames.
2. Uma saída d'água lateral com tubulação de 40 mm, com saída elevada a cerca de 2,10 m de altura, ligada a uma mangueira cristal de 1½", com registro metálico de esfera independente para carregamento de vasilhames maiores de água (200 l) em transportes de tração animal e/ou carros-pipa.
