PROJETO REVITALIZAÇÃO E INSTALAÇÃO DE SISTEMAS SIMPLIFICADOS DE ABASTECIMENTO NO NORDESTE

RELATÓRIO SINTETIZADO

IMPLANTAÇÃO DE SISTEMA SIMPLIFICADO DE ABASTECIMENTO DE ÁGUA NA COMUNIDADE SÍTIO UMARIZEIRAS I

MUNICÍPIO DE CARIÚS - CE

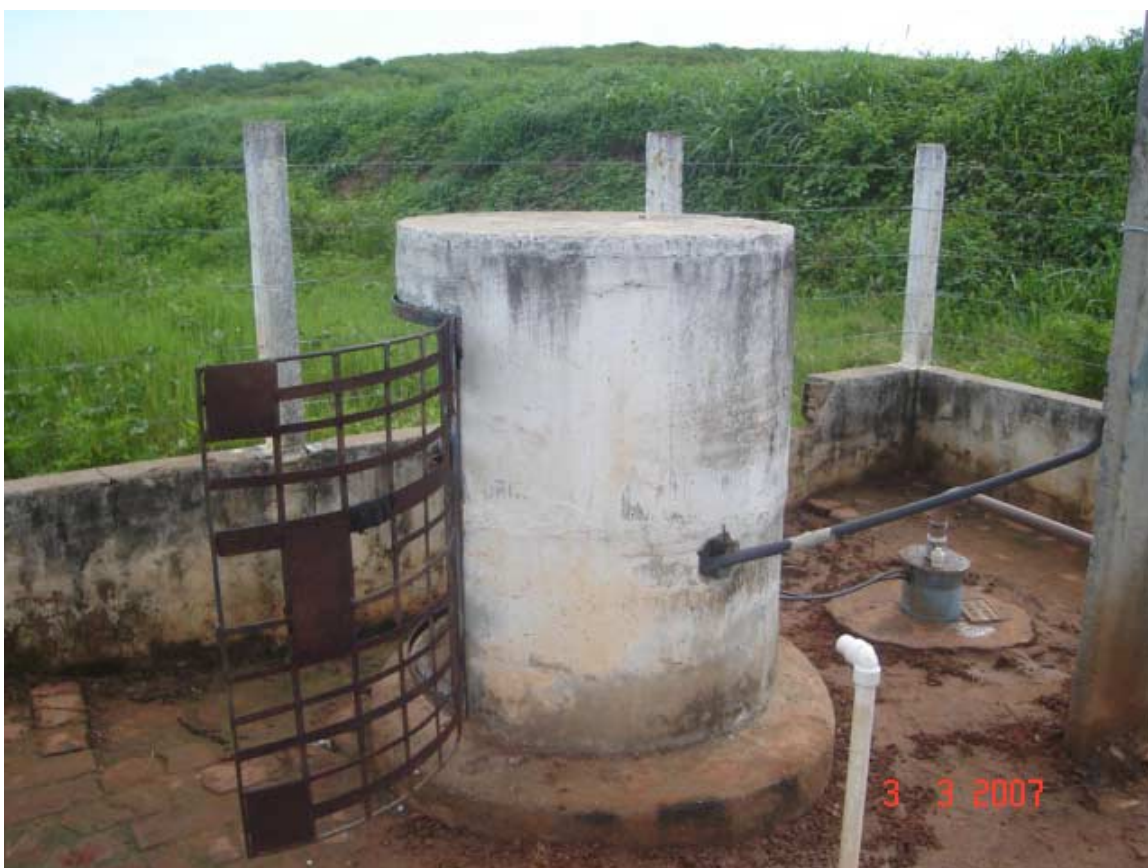
Foto 2.1 - Situação pretérita do poço no Sítio Umarizeiras I

Durante os trabalhos de seleção de poços para revitalização, foi detectada a existência de um poço tubular, foto 2.1, em terreno público, ainda não cadastrado pela CPRM. O poço em funcionamento, com captação apenas regular, através de bomba submersa, tinha uma precária distribuição d'água. A água é de qualidade razoável e potencial para atender ao consumo secundário das famílias residentes no local e arredores, incluindo uma escola pública.

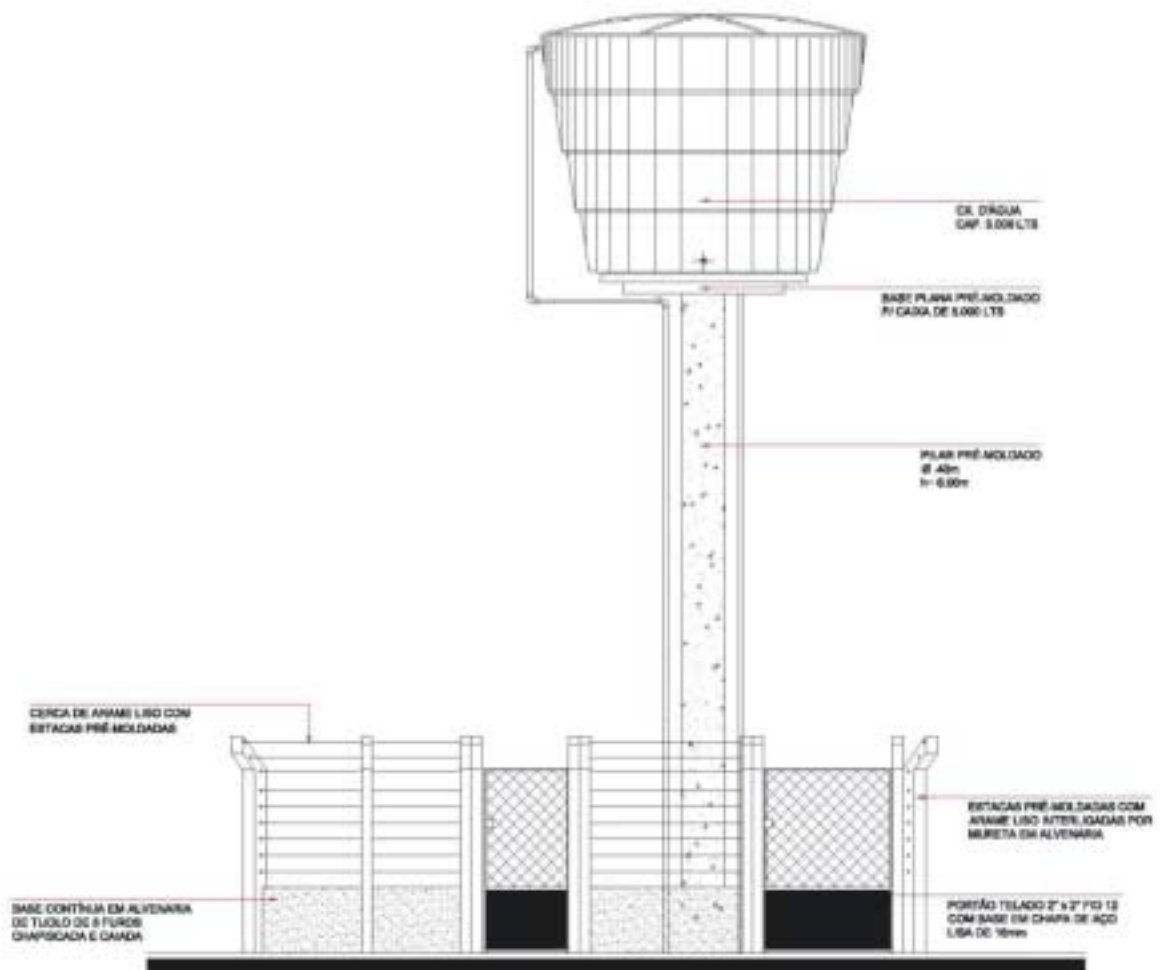
ANEXO 4 - Planta da Caixa Elevada - Corte AA

Elevação - 1.2

Em razão de a comunidade estar distante em média 450m do poço, este SSA - 1 fugiu do modelo padrão de planta, sendo constituído de dois subsistemas: Uma revitalização no cercado do poço, e o outro próximo aos domicílios localizados a leste da CE-122, ocupando uma área de 27m² (6,0m x 4,5m), dividido em duas áreas distintas: a área do chafariz, de livre acesso aos usuários; e a de instalação da caixa d'água, que como a área do poço, é restrita às pessoas responsáveis pela operação e manutenção do sistema. Estas áreas são separadas por cerca e possuem portões de acesso independentes (vide plantas, baixa e de detalhe, anexo 4).

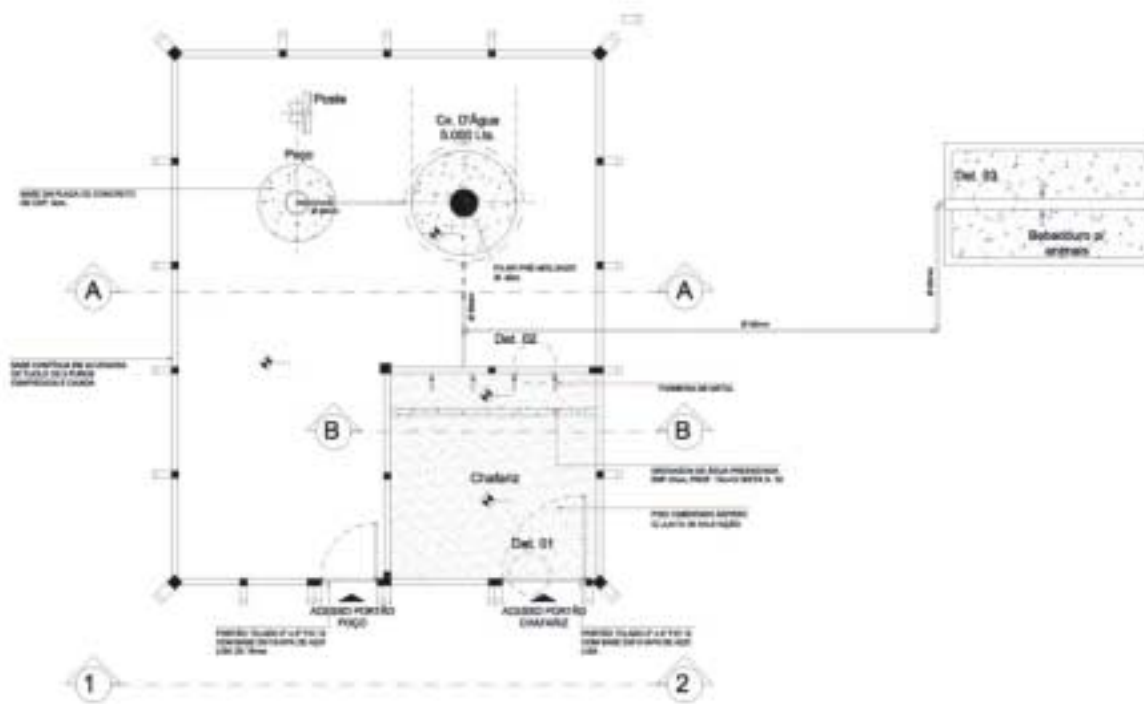
ANEXO 4 - Planta Baixa do SSA - Caixa d'Água Única

Planta Baixa- Bomba Submersa com 01 (uma) Caixa. D'Água
