PROJETO REVITALIZAÇÃO E INSTALAÇÃO DE SISTEMAS SIMPLIFICADOS DE ABASTECIMENTO NO NORDESTE

RELATÓRIO SINTETIZADO

IMPLANTAÇÃO DE SISTEMA SIMPLIFICADO DE ABASTECIMENTO DE ÁGUA NA COMUNIDADE SÍTIO TABOÁ

MUNICÍPIO DE CARNAUBAL - CE

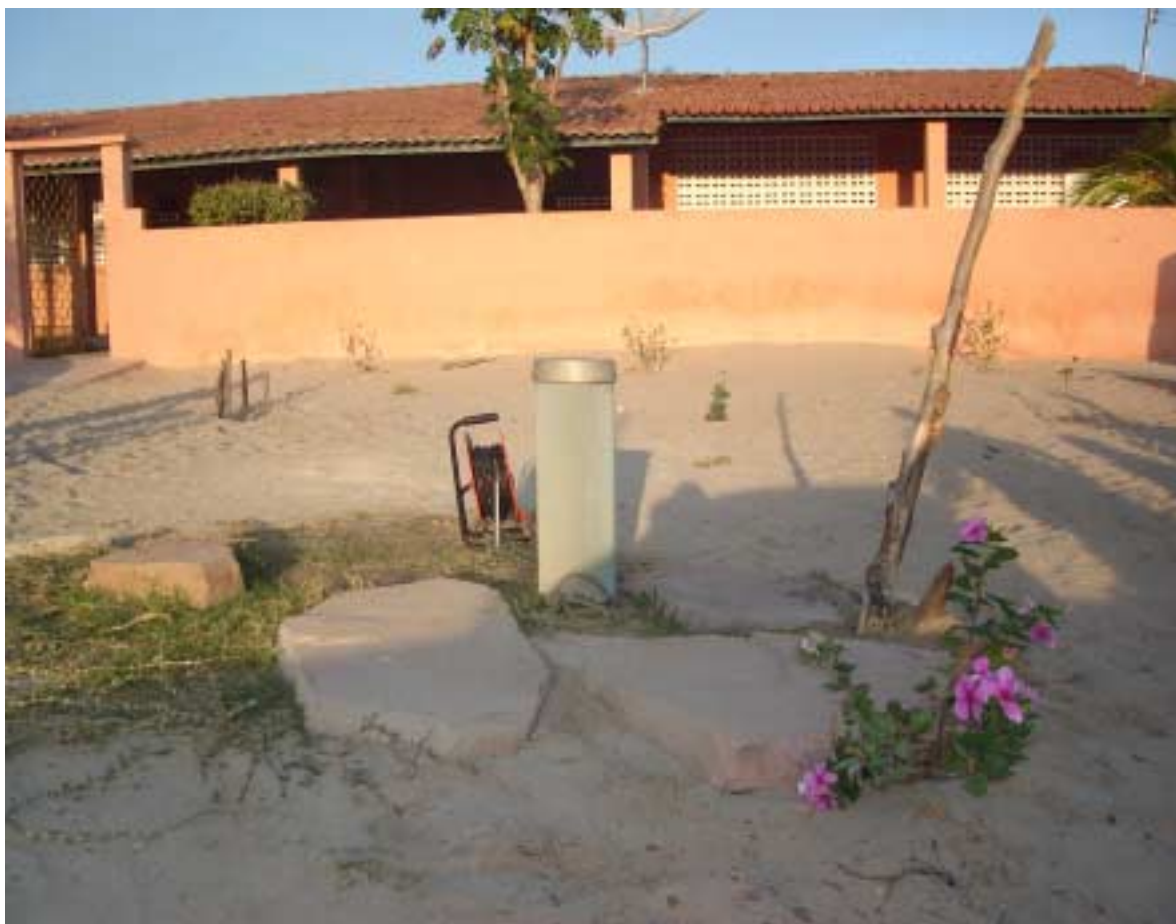
Foto 2.1 - Situação pretérita do poço do Sítio Taboá

Durante os trabalhos de seleção de poços para revitalização, foi detectada a existência de um poço artesiano, em terreno público, ainda não cadastrado pela CPRM. O poço embora perfurado havia algum tempo, ainda não tinha instalado equipamento de bombeio. A água era captada através de sarilho, para utilização pela escola vizinha ao local (foto 2.1).

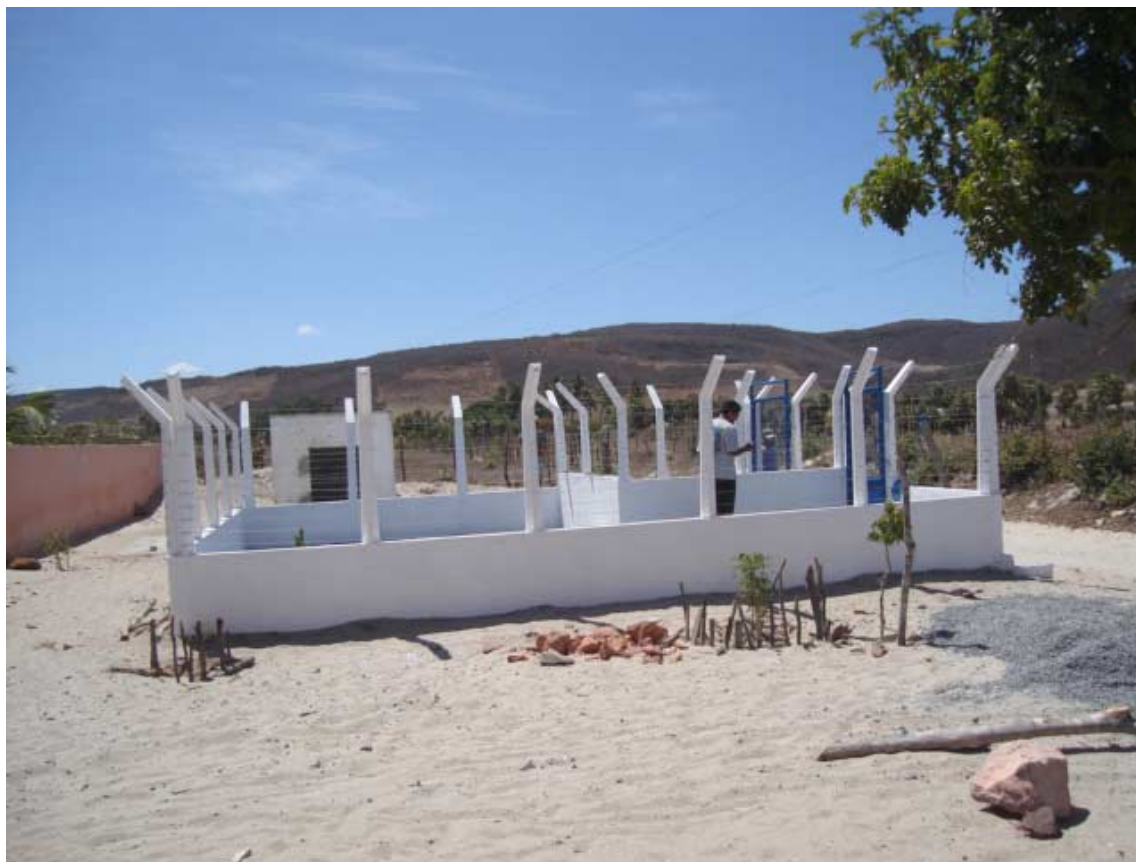
Foto 7.1 - Fase construtiva inicial do SSA Sítio Taboá

A cerca de proteção foi construída com estacas pré-moldadas de concreto armado, com dimensões 0,12 m x 0,12 m x 2,70 m, pontas superiores inclinadas para fora a 45°, ficando com uma altura útil de 2,20 m e espaçamento de 1,50 m (foto 7.1).

As estacas foram interligadas por uma mureta de alvenaria, com 0,60 m de altura. A partir daí, 13 fios de arame liso, galvanizado, diâmetro 4mm, com espaçamento de 10 cm em média até o início da inclinação das estacas e 20cm na parte inclinada, fecham a parte superior. As estacas e as muretas foram pintadas com cal branca. A parede frontal do chafariz tem 1 m de altura, revestida com azulejos de cor branca, garantindo a impermeabilização e a higiene, sendo margeada por calçada em alvenaria com a largura de 1 m.

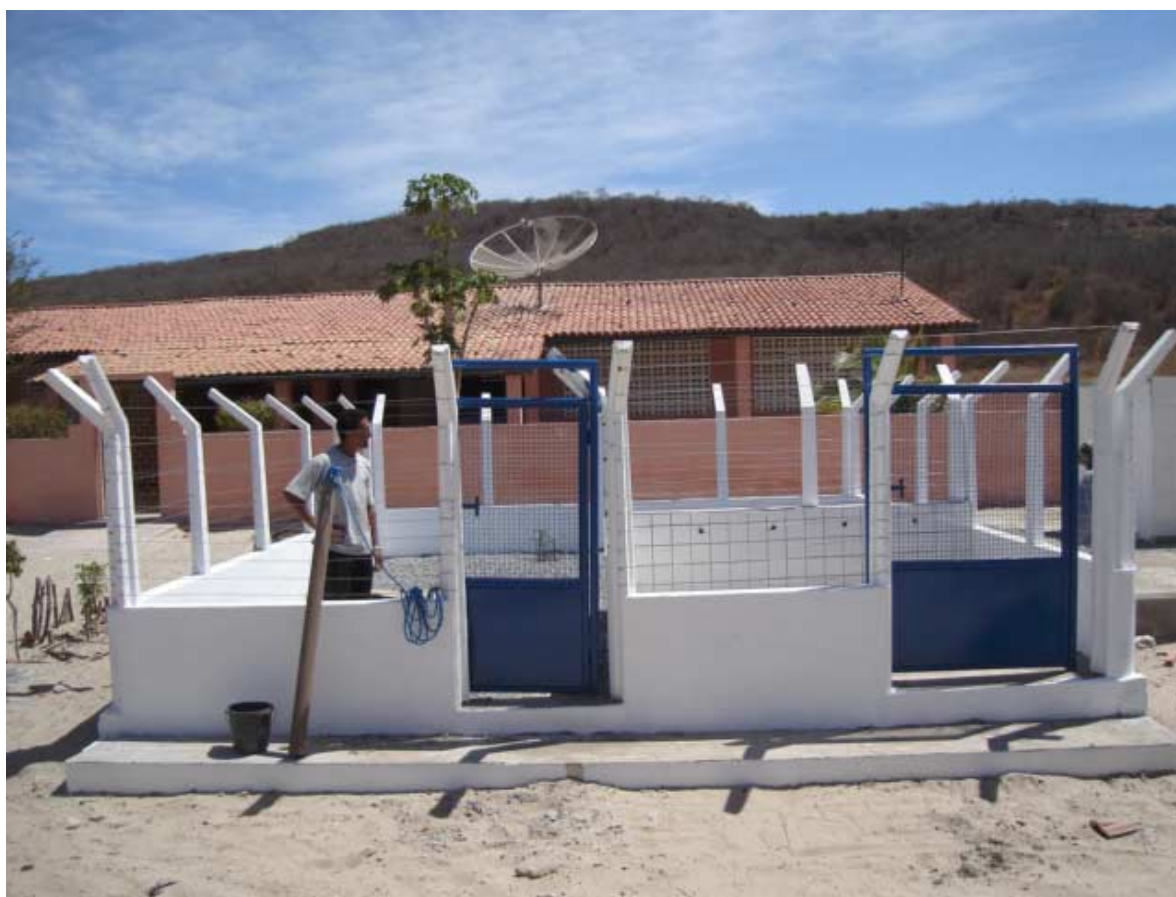
Foto 7.2 - Aspectos da construção do SSA Sítio Taboá

A caixa d'água elevada tem capacidade para 5.000 litros e foi instalada com altura útil de 6m, metros, construída em fibra de vidro, com parafusos de fixação na tampa e afixada à base por cordas de nylon de seda de ½". Foi assentada num capitel (base de apoio pré-moldada), com dimensões em conformidade com a mesma, colocado por encaixe em uma coluna pré-moldada de concreto armado, formato cilíndrico, com 7,5 m, fixada a uma fundação de concreto armado no solo, com 1,20 m x 1,20 m x 1,50 m de profundidade (foto 7.2).

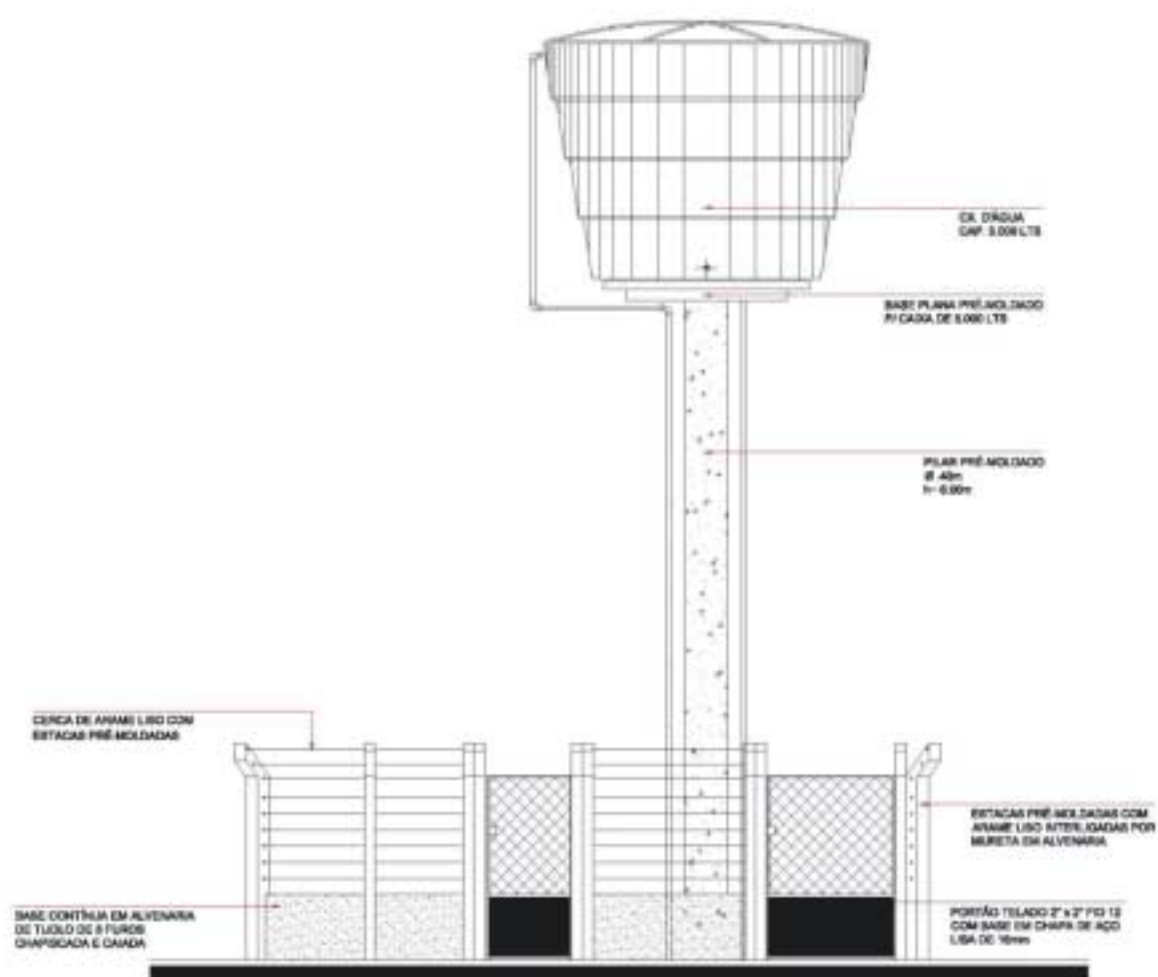
ANEXO 5 - Planta da Caixa Elevada - Corte AA

Elevação - 1.2

Escala 1:100

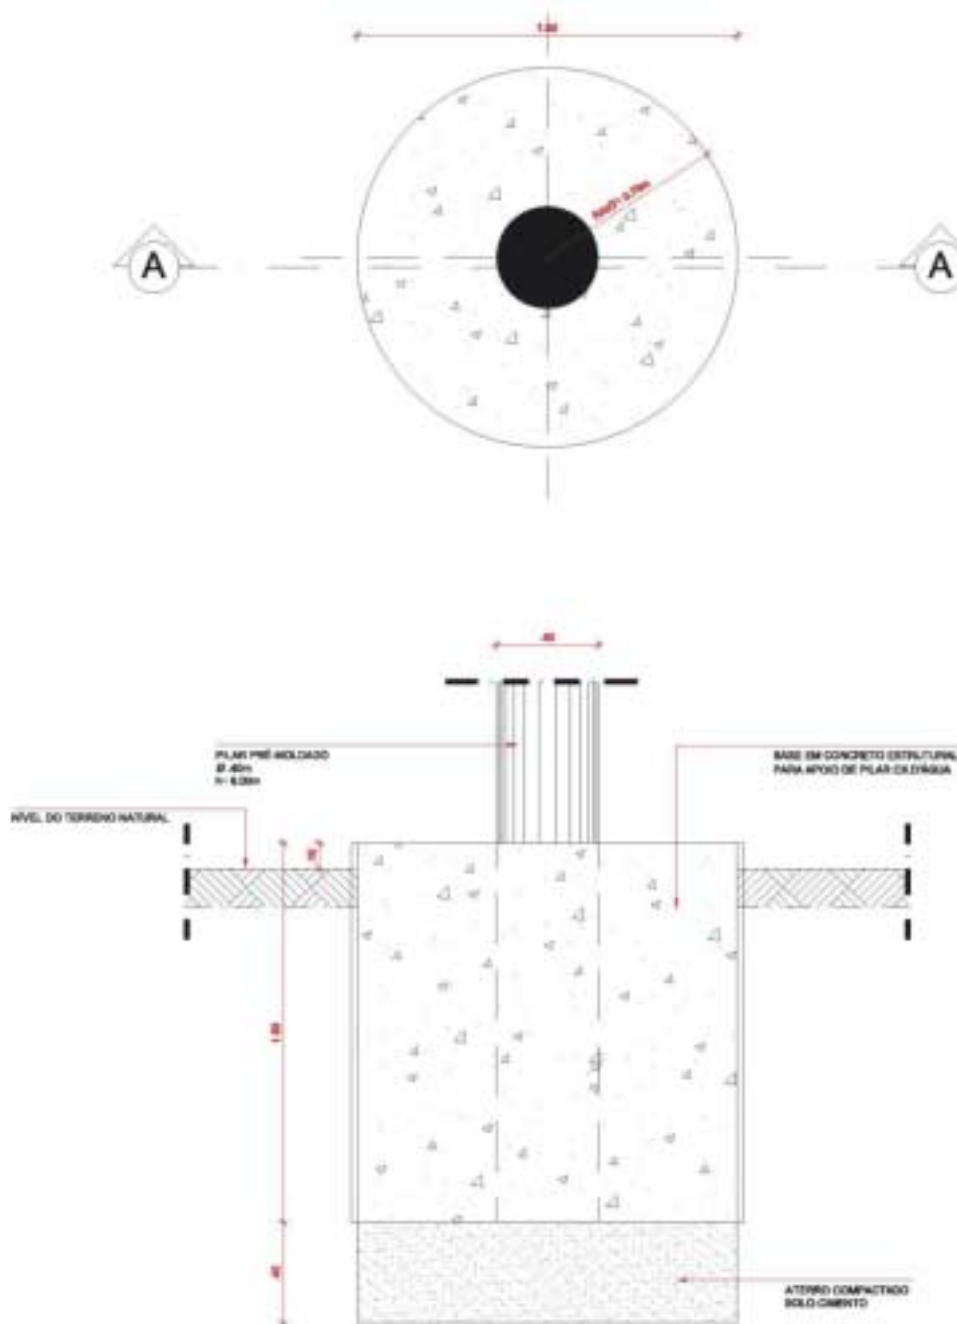
ANEXO 5 - Planta de Detalhe nº 04

Det. 04 Base para Reservatório Assentado
Escala: 1:30
