PROJETO REVITALIZAÇÃO E INSTALAÇÃO DE SISTEMAS SIMPLIFICADOS DE ABASTECIMENTO NO NORDESTE

RELATÓRIO SINTETIZADO

IMPLANTAÇÃO DE SISTEMA SIMPLIFICADO DE ABASTECIMENTO DE ÁGUA NA COMUNIDADE POVOADO EMATUBA I

MUNICÍPIO DE INDEPENDÊNCIA - CE

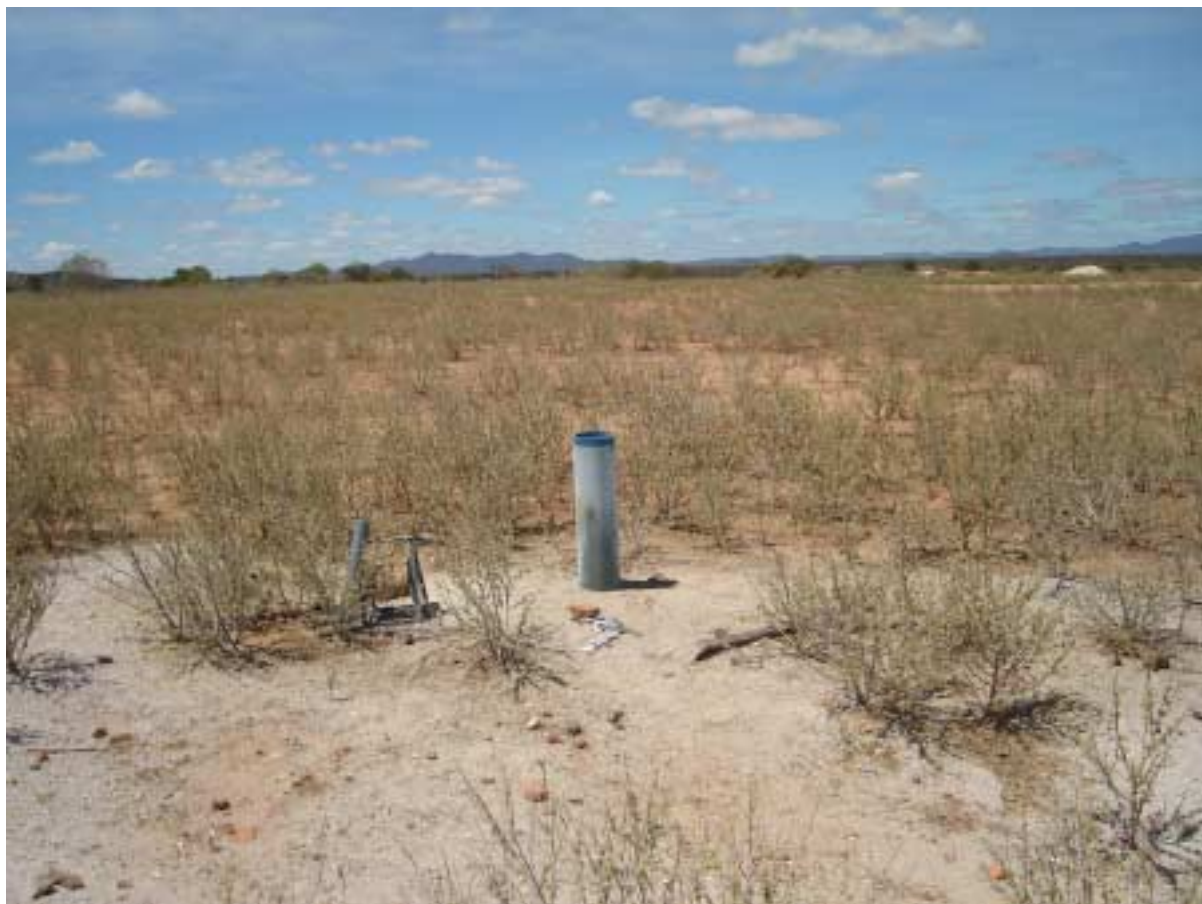
Foto 2.1 - Situação pretérita do poço

Durante os trabalhos de seleção de poços para revitalização, foi detectada a existência de um poço tubular, situado em terreno público, ainda não cadastrado pela CPRM (foto 2.1).

O poço, perfurado há cerca de cinco anos, permanecia ainda não instalado, por ocasião do diagnóstico, deixando de proporcionar às 280 famílias do Povoado Ematuba I, um abastecimento menos difícil e com água de melhor qualidade. Estas pessoas captavam água em duas cacimbas, distantes cerca de 1 km e de um açude, localizado a uma distância média de 2 km das residências. A população também se abastece de carros-pipa fornecidos pela Prefeitura ou adquiridos de particulares, mediante sistema de rateio. Nas estiagens mais prolongadas, a população se abastece praticamente apenas de carros-pipa.

➤ Revitalizar e instalar o poço, incluindo a construção de um SSA, de modo a melhor atender às demandas de captação, armazenamento e distribuição d'água para a população carente do *Povoado Ematuba I*;

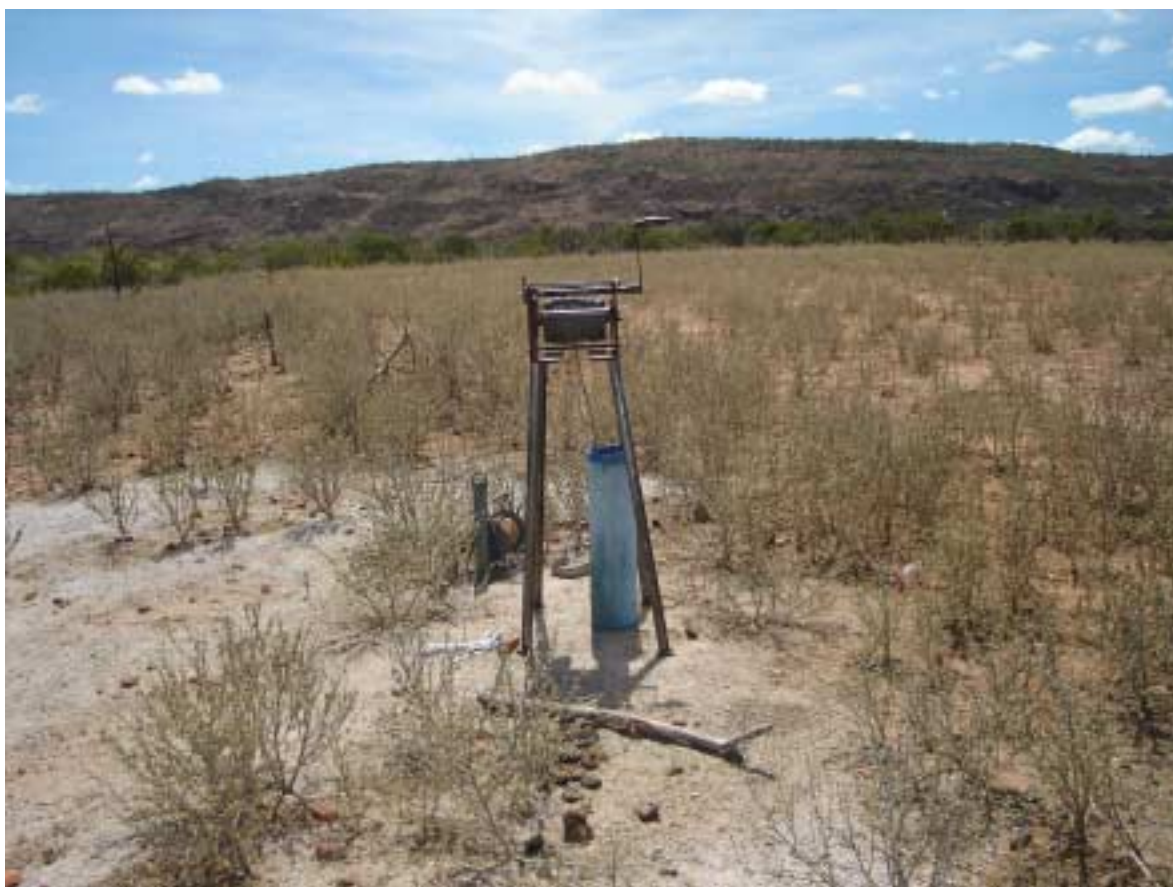
Foto 5.1 - Diagnóstico técnico do poço

Nesta fase o poço foi localizado, georreferenciado com o uso de equipamento GPS e executada a medição do nível estático (NE = 6,26 m) por meio de um medidor elétrico de nível. Em seguida foram verificados o tipo de material (PVC Aditivado), o diâmetro (6") e a altura da boca (0,70 m), sendo também descido um corpo de prova para observar a desobstrução e a profundidade útil do poço (111,20 m). Realizou-se então a coleta d'água, para verificação da turbidez, odor e medição da condutividade elétrica (foto 5.1).

Essas características foram avaliadas *in loco*, mostrando os seguintes resultados: água límpida, inodora e potável, com condutividade elétrica = 643 $\mu\text{S}/\text{cm}$ (água levemente salobra). A partir destes resultados, o poço foi programado para definição da capacidade de produção.

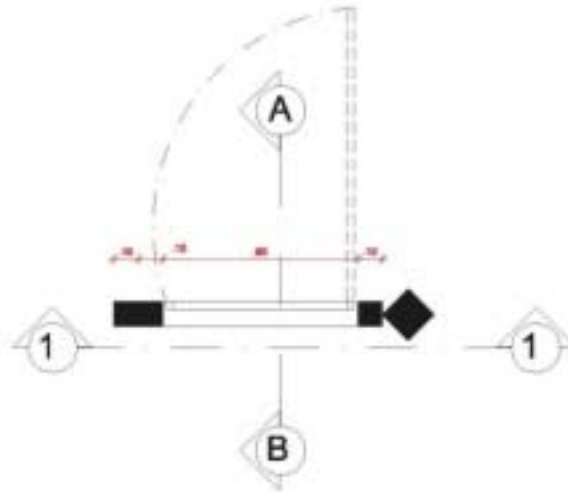
ANEXO 5 - Portão de Acesso do Poço

Def. 02 Portão de Acesso - Poço
Escala: 1/50
