PROJETO REVITALIZAÇÃO E INSTALAÇÃO DE SISTEMAS SIMPLIFICADOS DE ABASTECIMENTO NO NORDESTE

RELATÓRIO SINTETIZADO

IMPLANTAÇÃO DE SISTEMA SIMPLIFICADO DE ABASTECIMENTO DE ÁGUA NA COMUNIDADE POVOADO BARRO VERMELHO II

MUNICÍPIO DE IPUEIRAS - CE

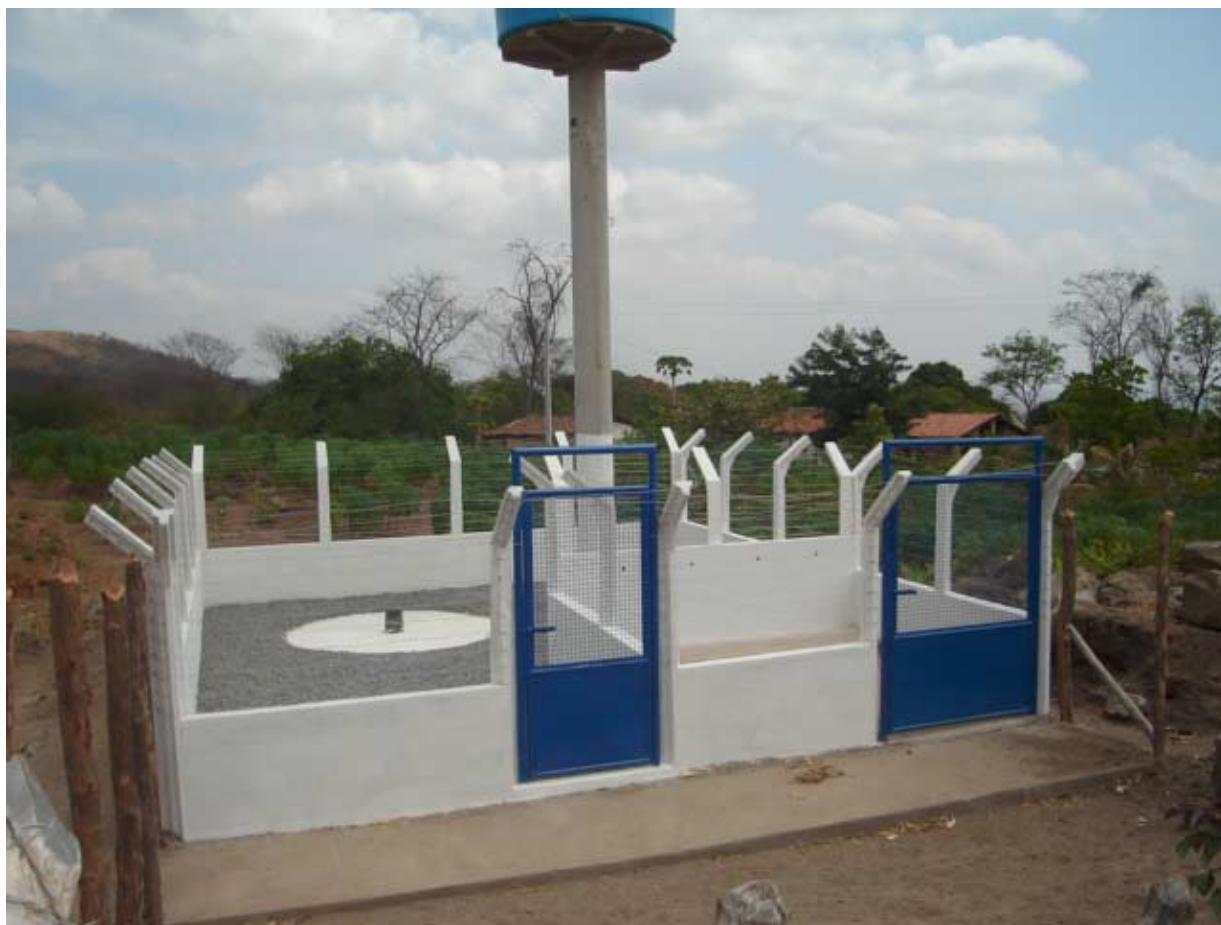
Foto 7.1 - Cercado de proteção do poço

A cerca de proteção foi construída com estacas pré-moldadas de concreto armado, com dimensões 0,12 m x 0,12 m x 2,70 m, pontas superiores inclinadas para fora a 45°, ficando com uma altura útil de 2,20 m e espaçamento de 1,50 m (foto 7.1).

As estacas foram interligadas por uma mureta de alvenaria, com 0,60 m de altura. A partir daí, 13 fios de arame liso nº 12, galvanizado, diâmetro 4 mm, com espaçamento de 10 cm em média até o início da inclinação das estacas e 20 cm na parte inclinada, fechando a parte superior: As estacas e as muretas foram pintadas com cal branca. A parede frontal do chafariz tem 1 m de altura, revestida com azulejos de cor branca, garantindo a impermeabilização e a higiene, sendo margeada por calçada em alvenaria com a largura de 1 m.

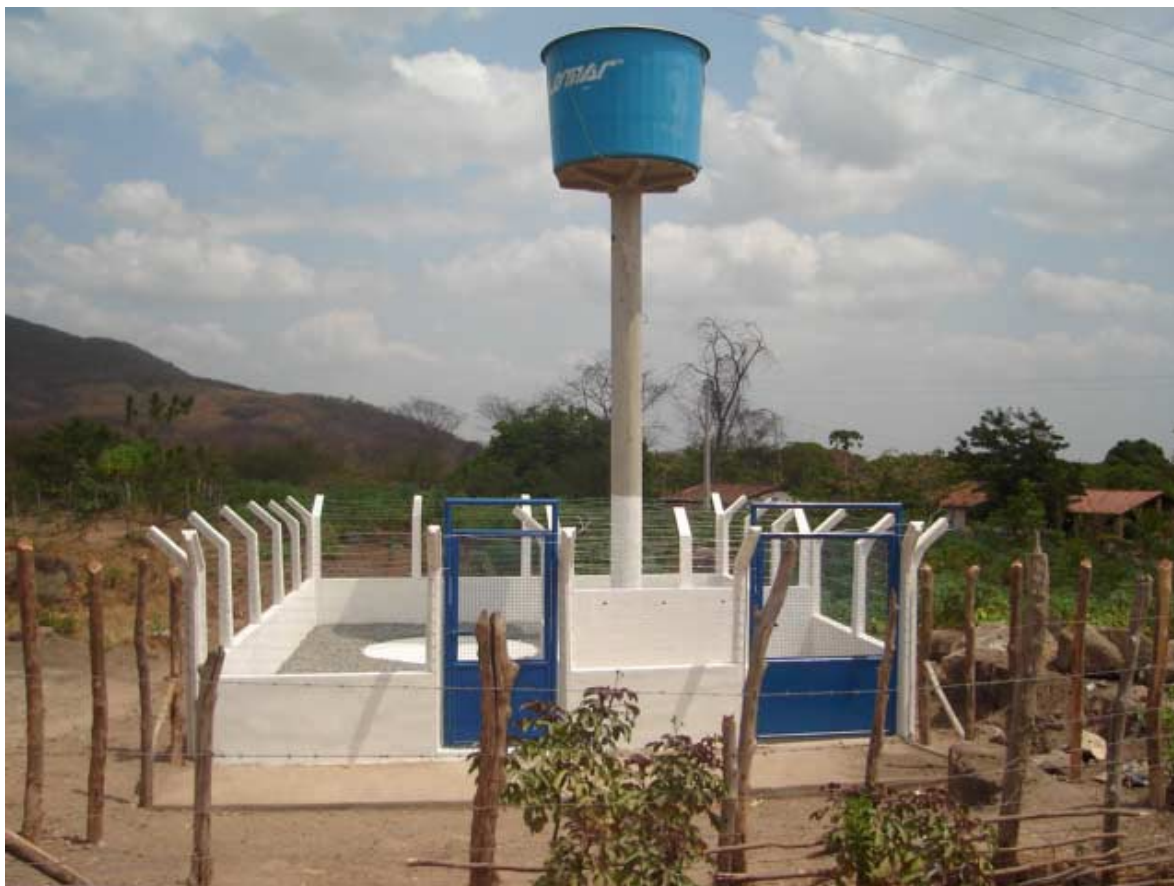
Foto 8.1 - Aspecto do SSA Povoado Barro Vermelho II concluído

A água é de boa qualidade (679 $\mu\text{S}/\text{cm}$), sendo apropriada para consumos humano primário e secundário, irrigação e pecuária. Assim, a instalação do poço e a construção do sistema supracitado se justificaram pela melhoria substancial proporcionada nas condições de captação, armazenamento e distribuição.

A instalação do poço e a construção do sistema reduziram a precariedade na captação e no abastecimento, beneficiando as 75 famílias da comunidade poupando-lhes, em parte, a necessidade de deslocamentos de até 5 km, para obtenção de água para uso primário.
