PROJETO REVITALIZAÇÃO E INSTALAÇÃO DE SISTEMAS SIMPLIFICADOS DE ABASTECIMENTO NO NORDESTE

RELATÓRIO SINTETIZADO

IMPLANTAÇÃO DE SISTEMA SIMPLIFICADO DE ABASTECIMENTO DE ÁGUA NA COMUNIDADE SÍTIO BOQUEIRÃO DO ITAGURUÇU

MUNICÍPIO DE VIÇOSA DO CEARÁ - CE

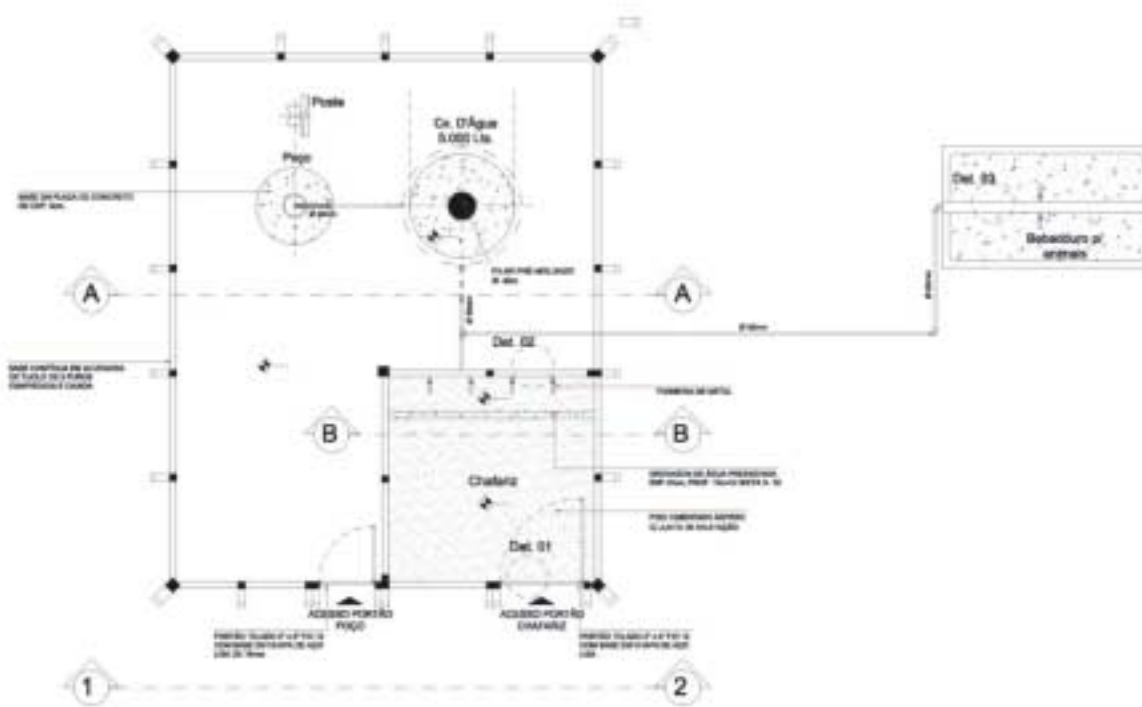
Anexo 5 - Planta Baixa do SSA - Caixa d'Água Única

Planta Baixa- Bomba Submersa com 01 (uma) Caixa. D'Água

A construção deste SSA seguiu o modelo alternativo previsto, sendo constituído de dois subsistemas: Um no local do poço com área de 9m² (3,0m x 3,0m), e outro distante 30m, mais próximo da escola, ocupando uma área de 27m² (6,0m x 4,5m), dividido em duas áreas distintas: a área do chafariz, de livre acesso aos usuários; e a de instalação da caixa d'água, que como a área do poço, é restrita às pessoas responsáveis pela operação e manutenção do sistema. Estas áreas são separadas por cerca e possuem portões de acesso independentes (vide plantas, baixa e de detalhe, anexo 5)
