PROJETO REVITALIZAÇÃO E INSTALAÇÃO DE SISTEMAS SIMPLIFICADOS DE ABASTECIMENTO NO NORDESTE

RELATÓRIO SINTETIZADO

IMPLANTAÇÃO DE SISTEMA SIMPLIFICADO DE ABASTECIMENTO DE ÁGUA NA COMUNIDADE SÍTIO PINDARÉ

MUNICÍPIO DE VIÇOSA DO CEARÁ - CE

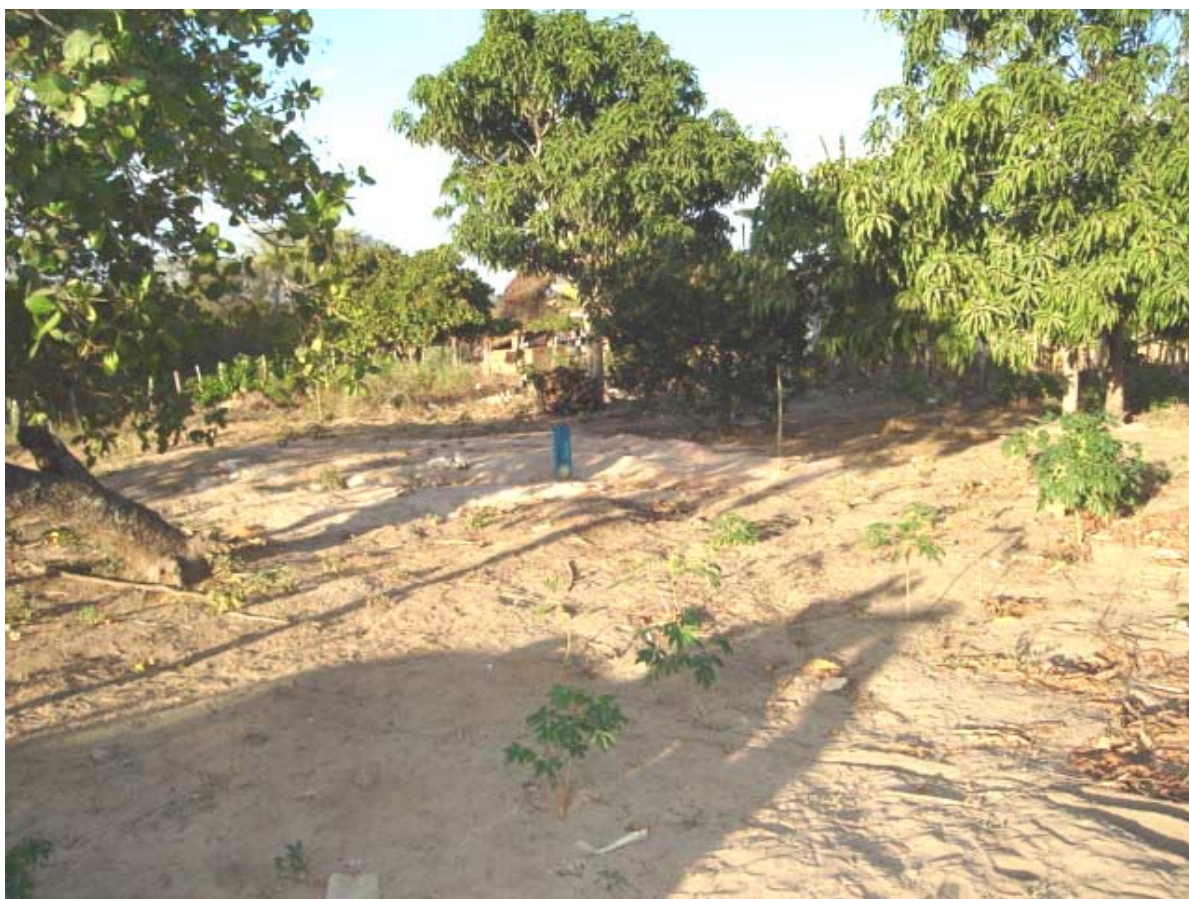
Foto 5.1 - Diagnóstico técnico do poço do Sítio Pindaré

As atividades de campo foram iniciadas com uma visita ao poço, ainda não cadastrado pela CPRM, visando o diagnóstico técnico (foto 5.1).

Nesta fase o poço foi localizado, georreferenciado com o uso de equipamento GPS e executada a medição do nível estático (NE = 23,48 m), por meio de um medidor elétrico de nível. Em seguida, foi verificado o diâmetro de 6', descido um corpo de prova para observar a desobstrução e medida a profundidade do poço em 52,46 m, que embora construído havia alguns meses, ainda permanecia, quando do diagnóstico em 2006, sem ser instalado. Fez-se então a coleta d'água, para verificação da turbidez, odor e medição da condutividade elétrica.

Essas características foram avaliadas *in loco*, mostrando os seguintes resultados: água límpida, inodora e potável, com condutividade elétrica de 96 $\mu\text{S}/\text{cm}$. A partir destes resultados o poço foi programado para definição da capacidade de produção.

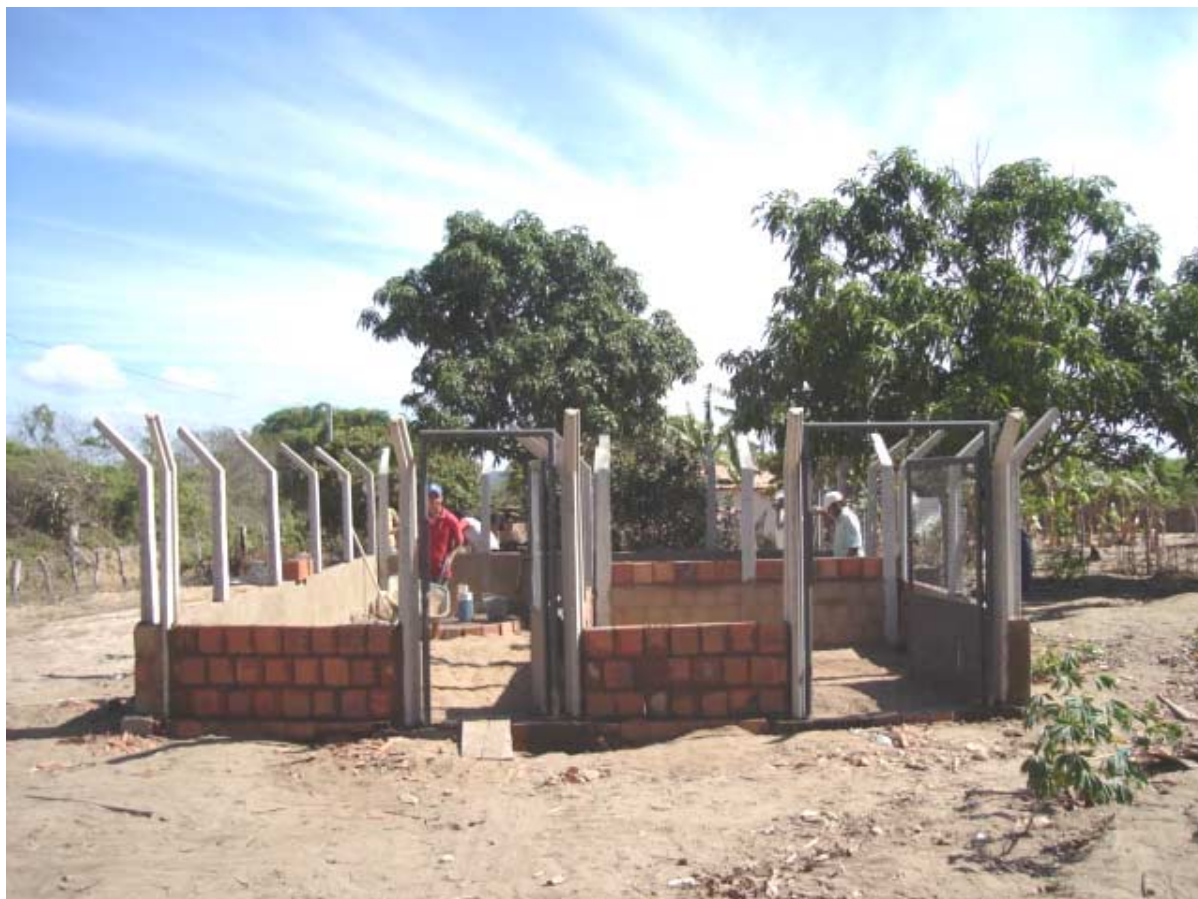
Foto 7.1 - Fase construtiva inicial do SSA Sítio Pindaré

A construção deste SSA (foto 7.1) seguiu o modelo padrão, conforme planta, ocupando uma área de 45m² (6m x 7,5m), dividido em duas áreas distintas: a área do chafariz, de livre acesso aos usuários; e a das instalações do poço, restrita às pessoas responsáveis pela operação e manutenção do sistema. As duas áreas são separadas por cerca e possuem portões de acesso independentes (vide plantas, baixa e de detalhe, anexo 5).

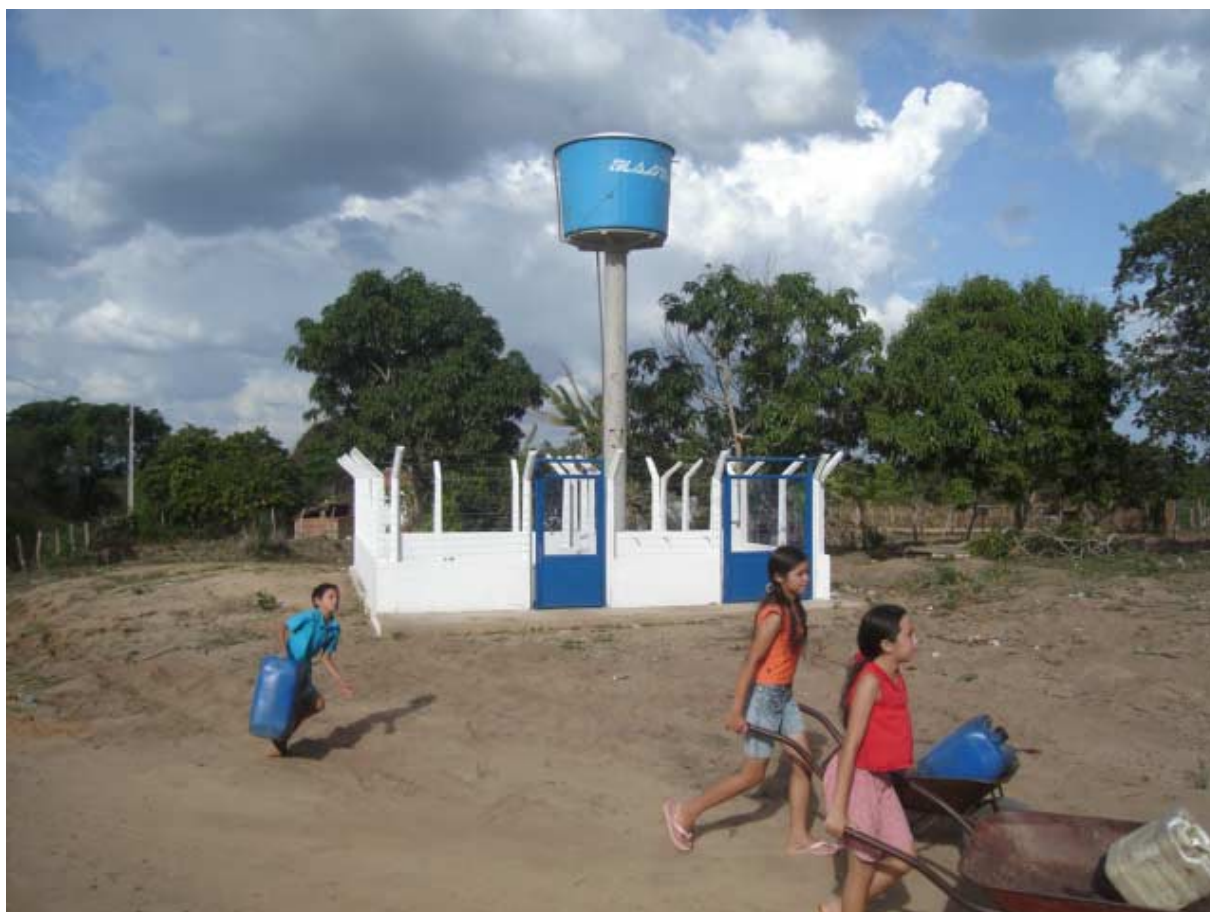
Foto 8.1 - Aspecto do SSA Sítio Pindaré concluído

A água é de boa qualidade ($96\mu\text{S}/\text{cm}$), apropriada para consumo humano primário e secundário, irrigação e pecuária. A instalação do poço e a construção do sistema se justificaram pela melhoria substancial proporcionada nas condições de captação, armazenamento e distribuição.

A instalação do poço e a construção do sistema aboliram a precariedade na captação e no abastecimento, e minimizaram as possibilidades de contaminação da água; beneficiando vinte famílias da comunidade, que dependiam de carro pipa ou de uma cacimba local, com água de qualidade duvidosa, e insuficiente no verão.

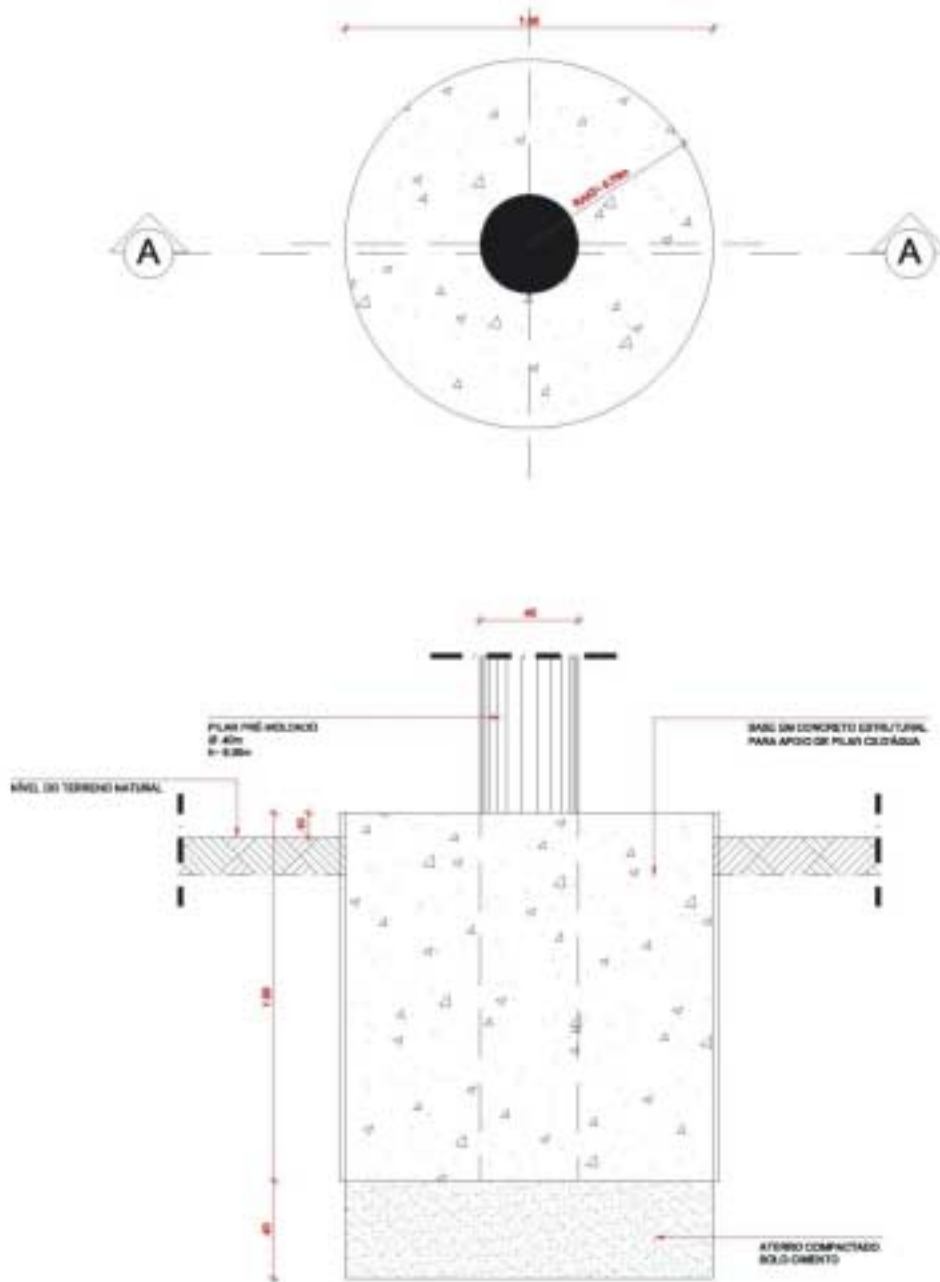
ANEXO 5 - Planta de Detalhe nº 04

Det. 04 Base para Reservatório Assentado
Escala: 1:20

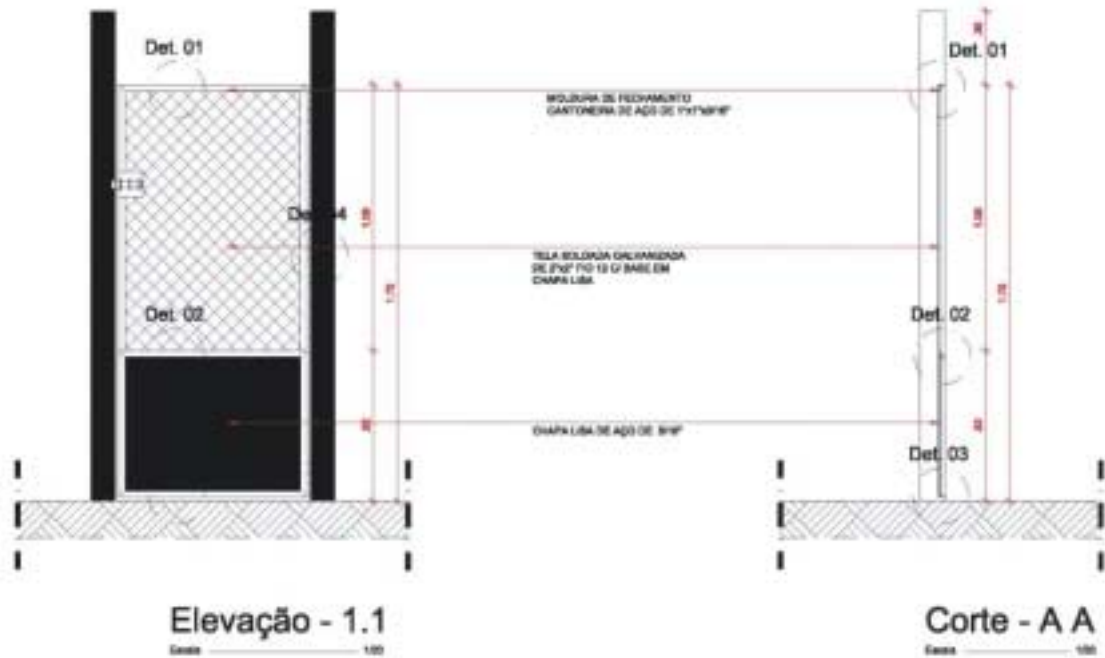
ANEXO 5 - Portão de Acesso do Poço

Def. 02 Portão de Acesso - Poço
Escala: 1/50
