# PROJETO REVITALIZAÇÃO E INSTALAÇÃO DE SISTEMAS SIMPLIFICADOS DE ABASTECIMENTO NO NORDESTE

## RELATÓRIO SINTETIZADO

## IMPLANTAÇÃO DE SISTEMA SIMPLIFICADO DE ABASTECIMENTO DE ÁGUA NA COMUNIDADE SÍTIO VILA DO VIDÉU

MUNICÍPIO DE OURICURI - PE

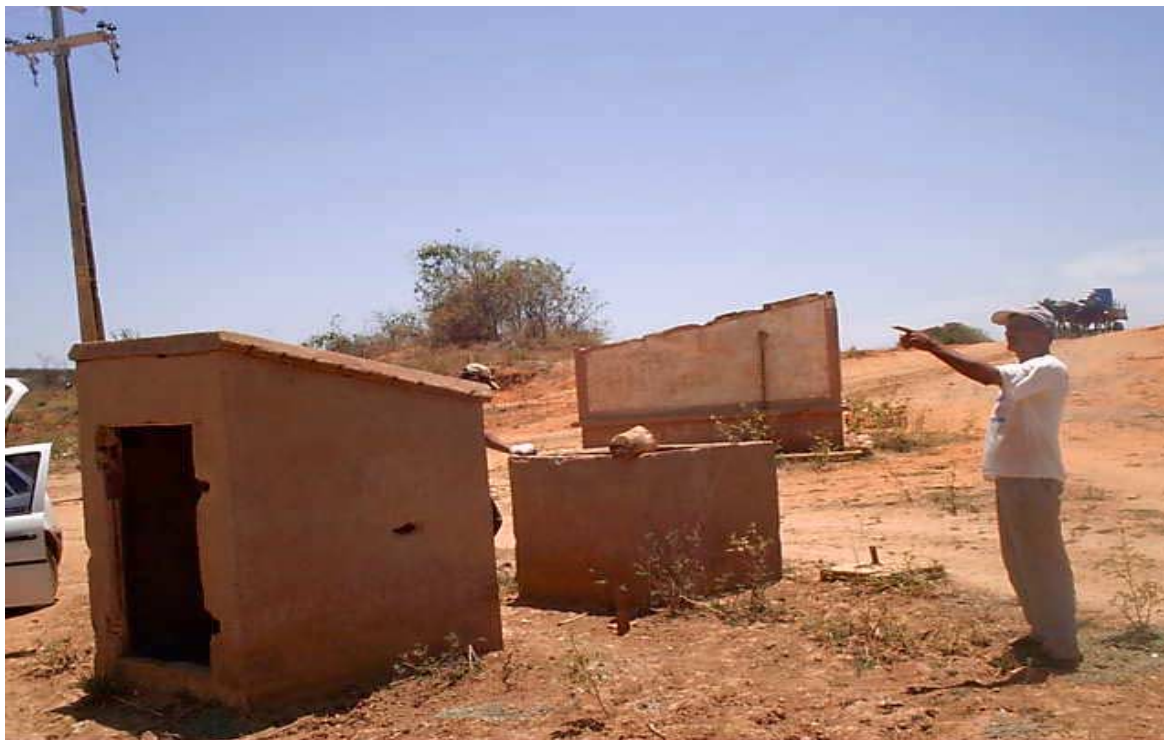
**Foto 5.1 – Condições pretéritas do poço, verificadas durante o diagnóstico**

Nesta fase o poço foi localizado, georreferenciado com uso de equipamento GPS e medido o nível estático (NE), por meio de um medidor de nível elétrico. Em seguida, foi introduzido no poço um corpo de prova de 5½” e a passagem livre do gabarito até a profundidade final = 50,27 m, atestou a acessibilidade para as colunas do compressor, injeção de ar, descarga d’água e bomba submersa. Fez-se então a coleta d’água, para verificação da turbidez, odor e medição da condutividade elétrica.

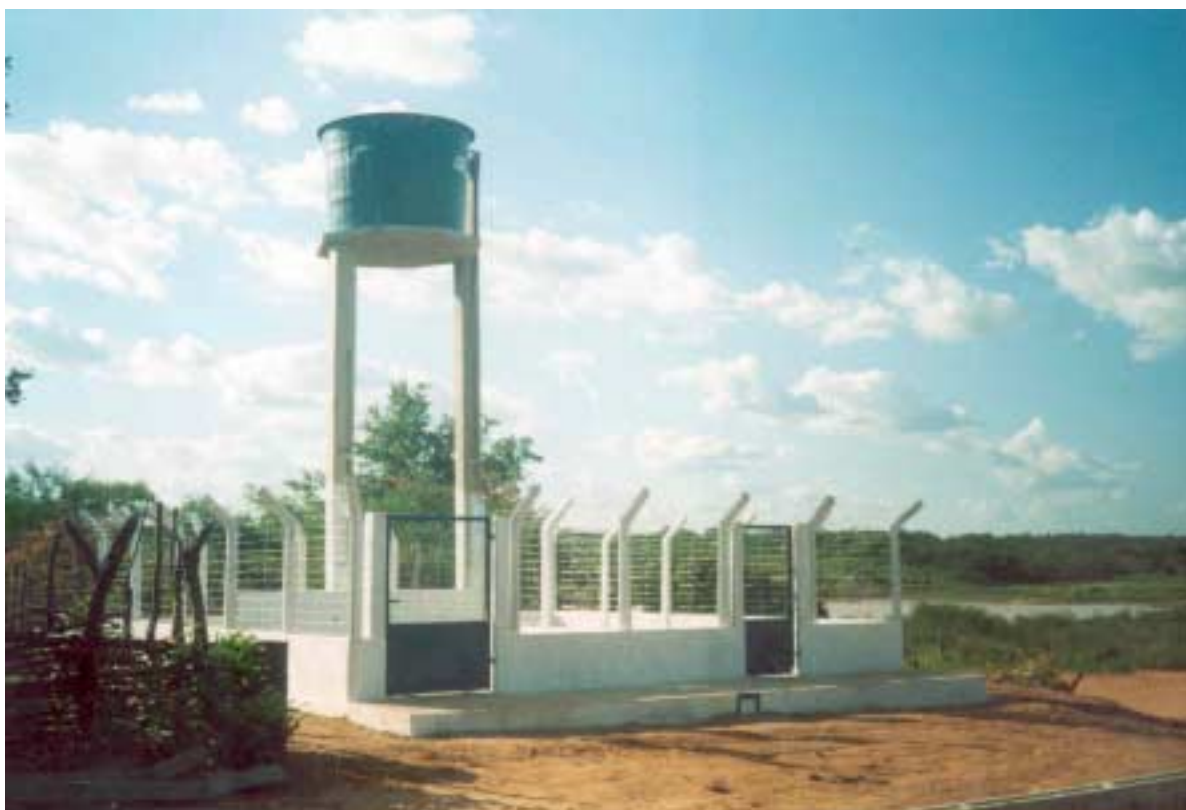
Foto 8.1 – Aspectos do SSA Vidéu Velho concluído
