PROJETO REVITALIZAÇÃO E INSTALAÇÃO DE SISTEMAS SIMPLIFICADOS DE ABASTECIMENTO NO NORDESTE

RELATÓRIO SINTETIZADO

IMPLANTAÇÃO DE SISTEMA SIMPLIFICADO DE ABASTECIMENTO DE ÁGUA NA COMUNIDADE SÍTIO PAU FERRADO

MUNICÍPIO DE TRINDADE - PE

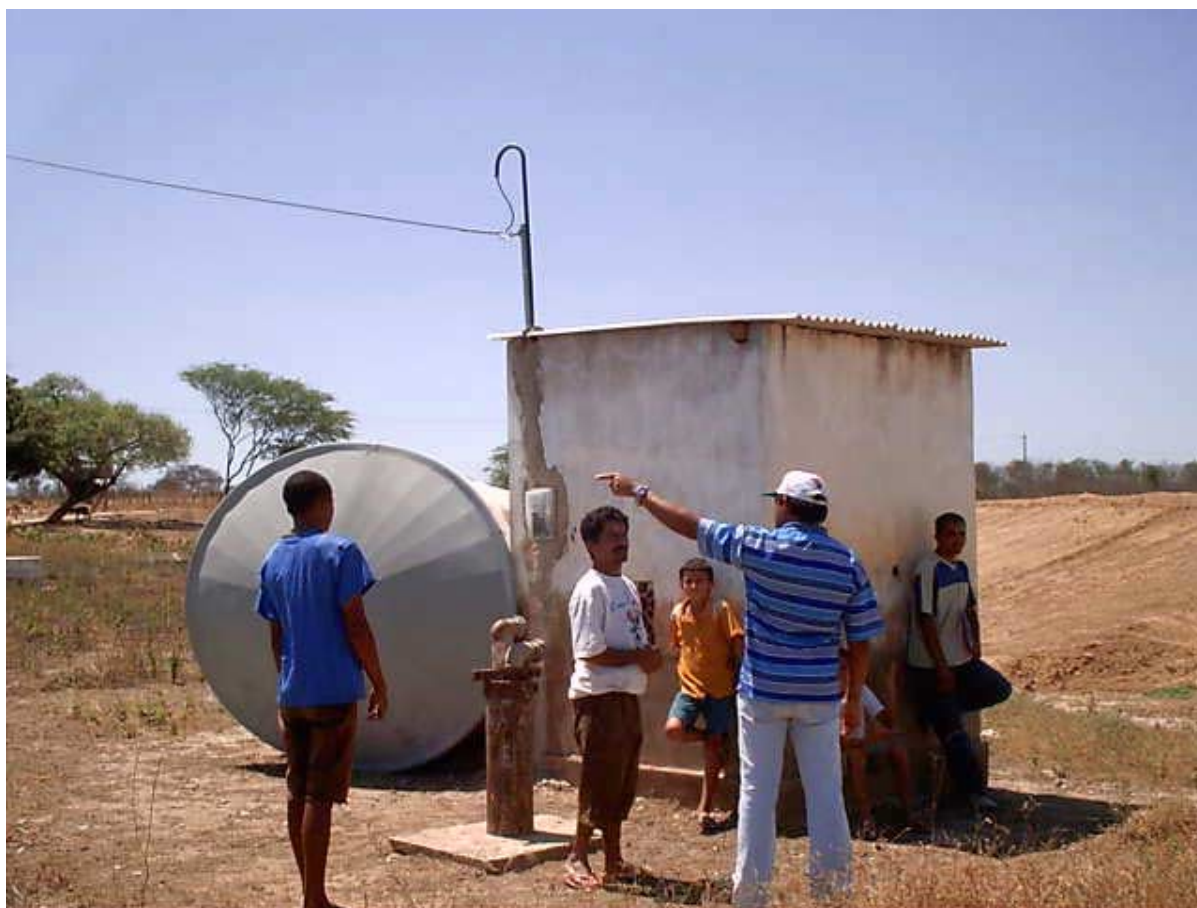
Foto 2.1 - Situação pretérita do poço no Sítio Pau Ferrado

A fonte havia sido equipada com bomba injetora, que foi retirada por motivo de quebra e nunca mais repostada. A energia elétrica, monofásica, encontra-se a cerca de 2,00 m de distância. Segundo a comunidade, esta é a única fonte de água subterrânea na região, sendo de suma importância a sua reativação. Atualmente o abastecimento está sendo realizado em um barreiro próximo, que seca no verão.

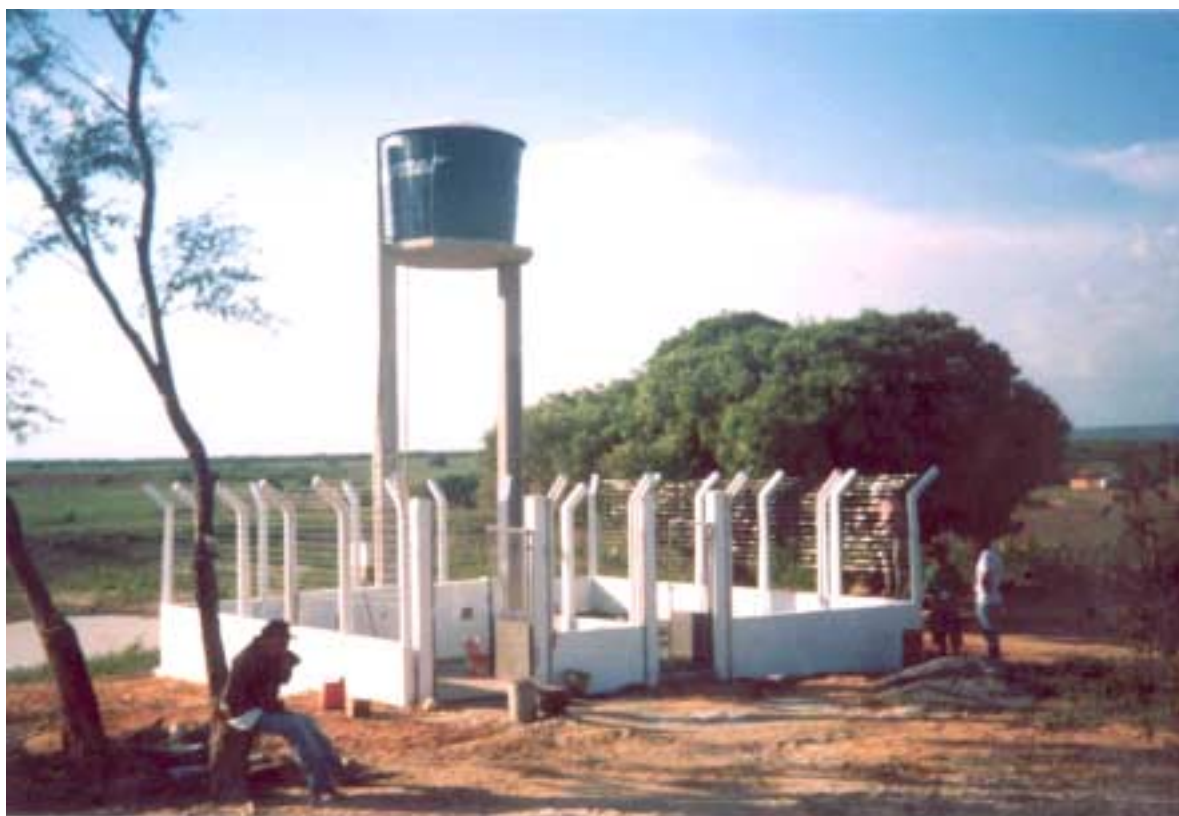
Foto 8.1 - Aspectos do SSA Pau Ferrado concluído

A baixa vazão encontrada é atribuída à anisotropia do aquífero fissural. Porém, a revitalização do poço foi bastante compensatória, por se tratar da única fonte de água subterrânea na localidade, que reuniu todas as condições de instalação, principalmente por satisfazer a demanda de água de melhor qualidade para o consumo primário da população local (foto 8.1).

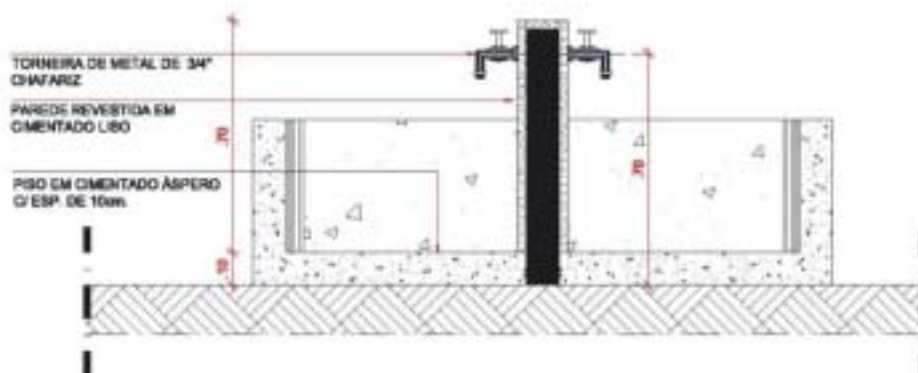
Det. 01 Bebedouro
Escala - 1/20

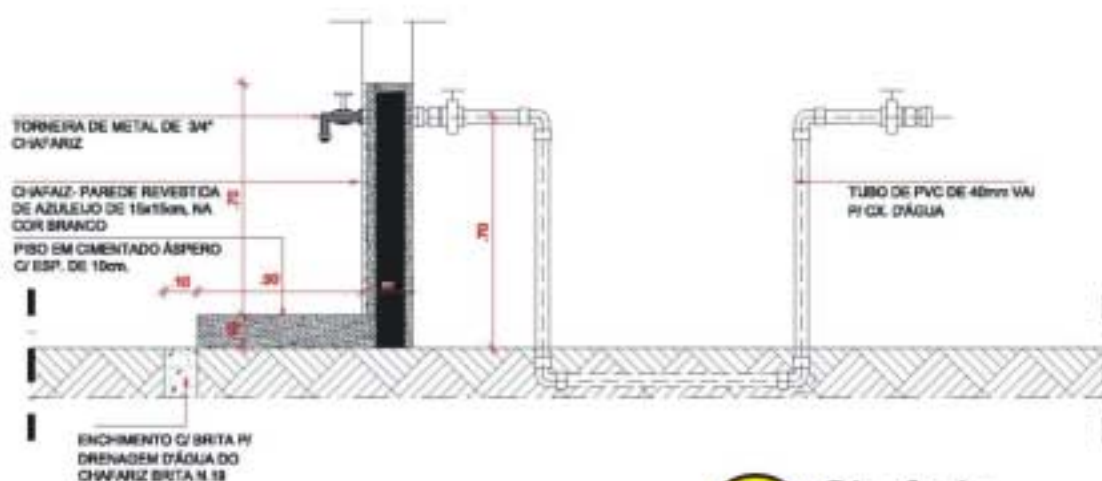
Det. 02 Chafariz
Escala - 1/20

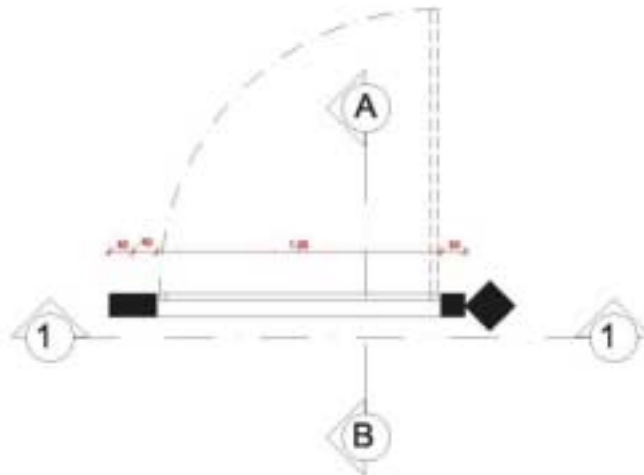
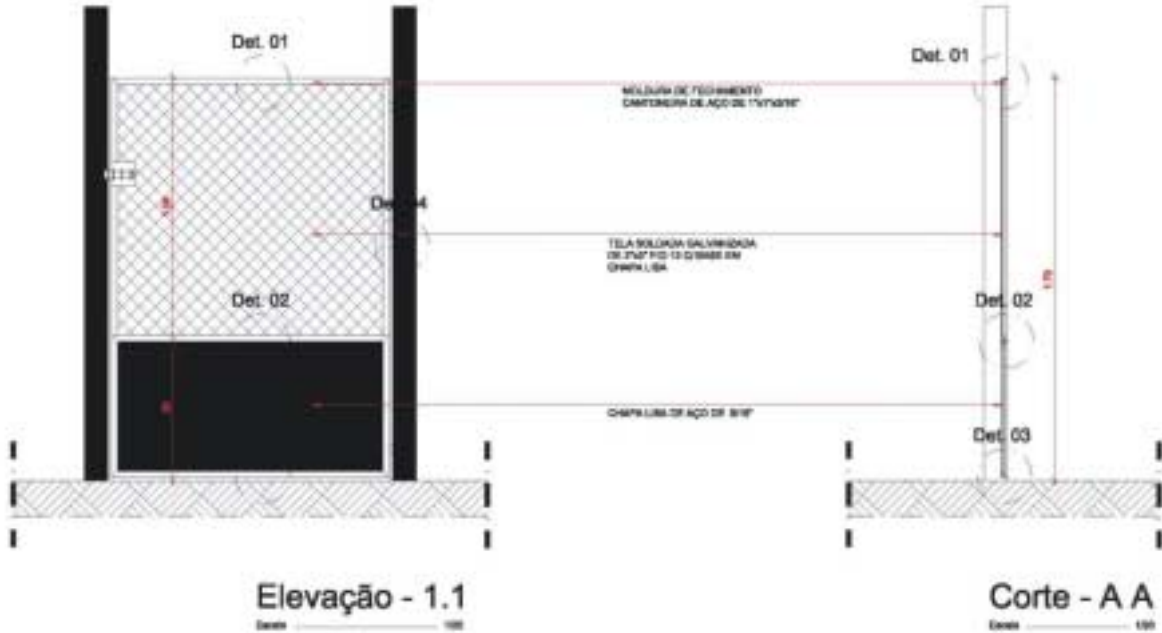
ANEXO 5 - Portão de Acesso do Chafariz

Det. 01 Portão de Acesso - Chafariz
Escala: 1:50
