PROJETO REVITALIZAÇÃO E INSTALAÇÃO DE SISTEMAS SIMPLIFICADOS DE ABASTECIMENTO NO NORDESTE

RELATÓRIO SINTETIZADO

IMPLANTAÇÃO DE SISTEMA SIMPLIFICADO DE ABASTECIMENTO DE ÁGUA NA COMUNIDADE SÍTIO RIACHO NOVO

MUNICÍPIO DE OURICURI - PE

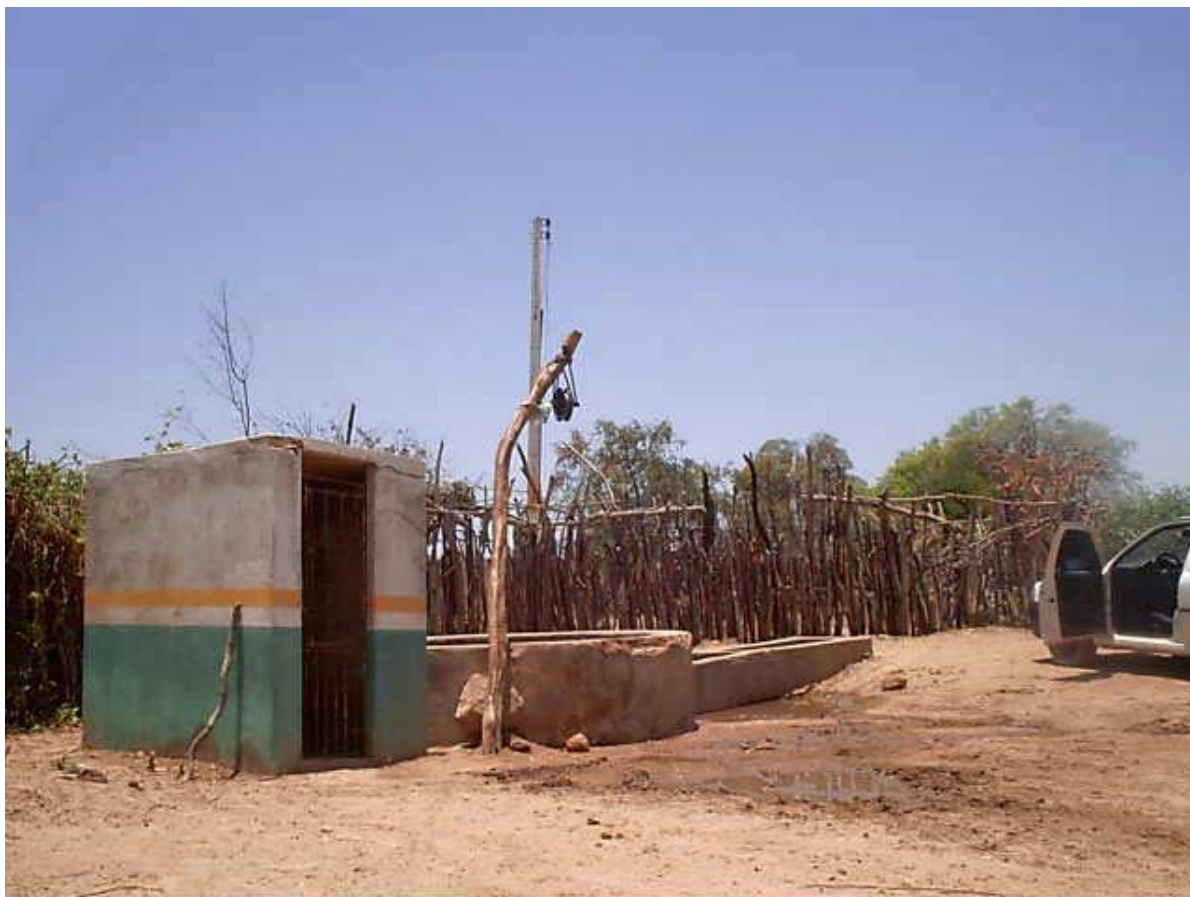
As atividades de campo foram iniciadas com uma visita ao poço, cadastrado pela CPRM, com o código CQ523, visando o diagnóstico técnico (foto 5.1).

Nesta fase o poço foi localizado, georreferenciado com uso de equipamento GPS e medido o nível estático (NE), com um medidor de nível elétrico. Em seguida, foi introduzido no poço um coletor de amostras, constatando uma profundidade final = 5,40m. Fez-se então a coleta d'água, para verificação da turbidez, odor e medição da condutividade elétrica.

Essas características foram avaliadas *in loco*, mostrando os seguintes resultados: água límpida, inodora e com condutividade elétrica = 1.192 $\mu\text{S}/\text{cm}$ (água salobra). Diante destes resultados, o poço foi programado para definição da capacidade de produção.

Foto 5.1 - Condições pretéritas, sanitárias, físicas e de operação do poço escavado

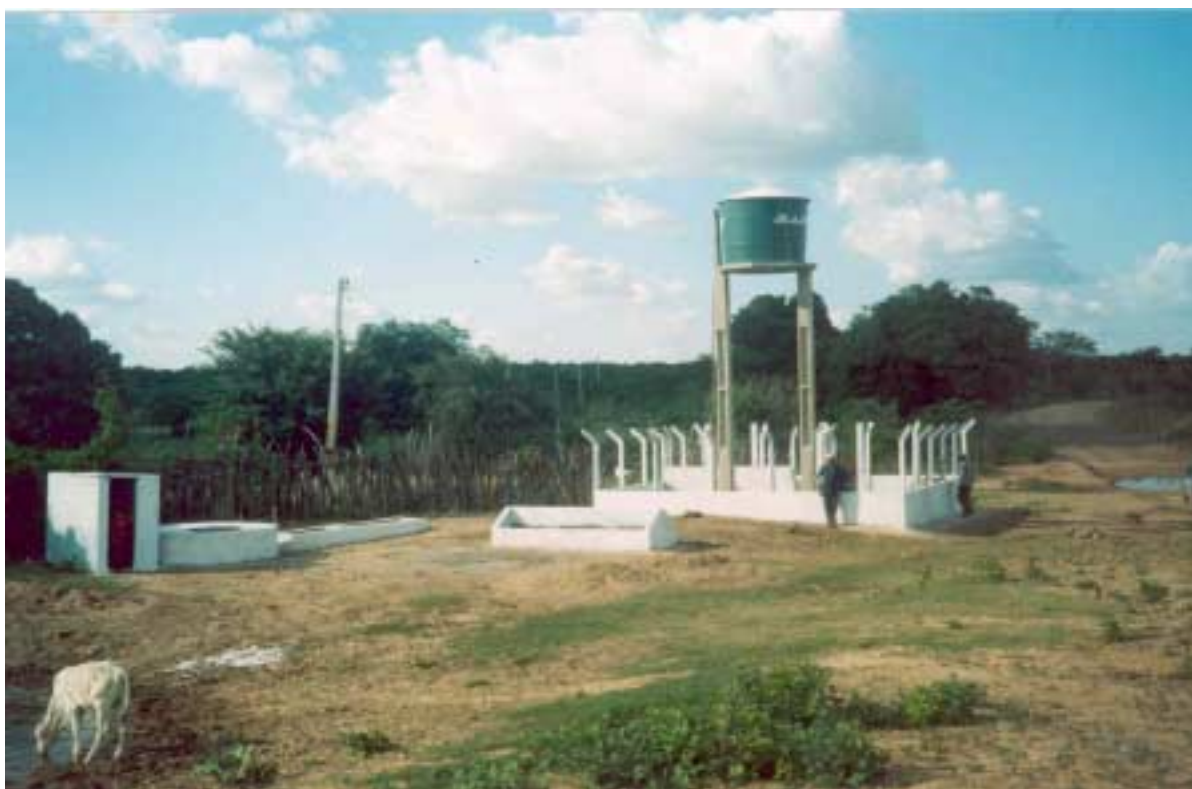
O poço apresentou um resultado considerado muito bom, levando-se em conta a situação anterior, que era de abandono e precariedade.

Tomando-se como parâmetro as demais fontes de águas superficiais e subterrâneas existentes naquela região, a condutividade elétrica = $1.130 \text{ } \mu\text{S/cm}$ (água salobra), encontra-se num patamar ainda bom, permitindo o uso da água para o consumo primário, dessedentação de animais, irrigação e piscicultura.

Foto 8.1 - Aspectos do SSA Riacho Novo concluído
