PROJETO REVITALIZAÇÃO E INSTALAÇÃO DE SISTEMAS SIMPLIFICADOS DE ABASTECIMENTO NO NORDESTE

RELATÓRIO SINTETIZADO

IMPLANTAÇÃO DE SISTEMA SIMPLIFICADO DE ABASTECIMENTO DE ÁGUA NA COMUNIDADE SÍTIO ARAÇÁS

MUNICÍPIO DE IPUEIRAS - CE

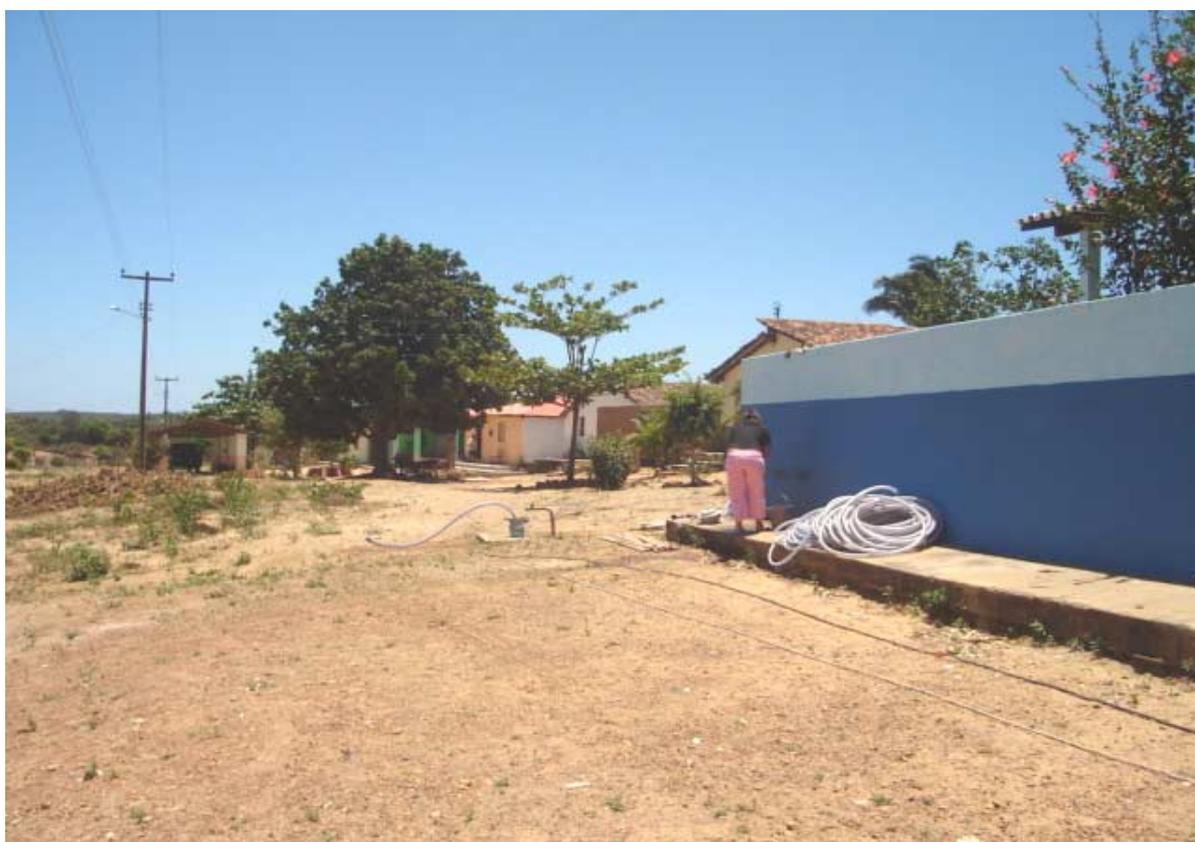
Foto 2.1 - Situação pretérita do poço Sítio Araçás

Durante os trabalhos de seleção de poços para revitalização, foi detectada a existência de um poço tubular, em terreno público, que se encontrava paralisado, devido à retirada da bomba por quebra do equipamento (foto 2.1), no Município de Ipueiras.

Quando em funcionamento, o poço atendia às 40 famílias do Sítio Araçás, mais uma escola pública municipal. Em razão da quebra da bomba, toda a comunidade se abastece precária e exclusivamente da água de duas cacimbas, localizadas a cerca de 500m das residências.

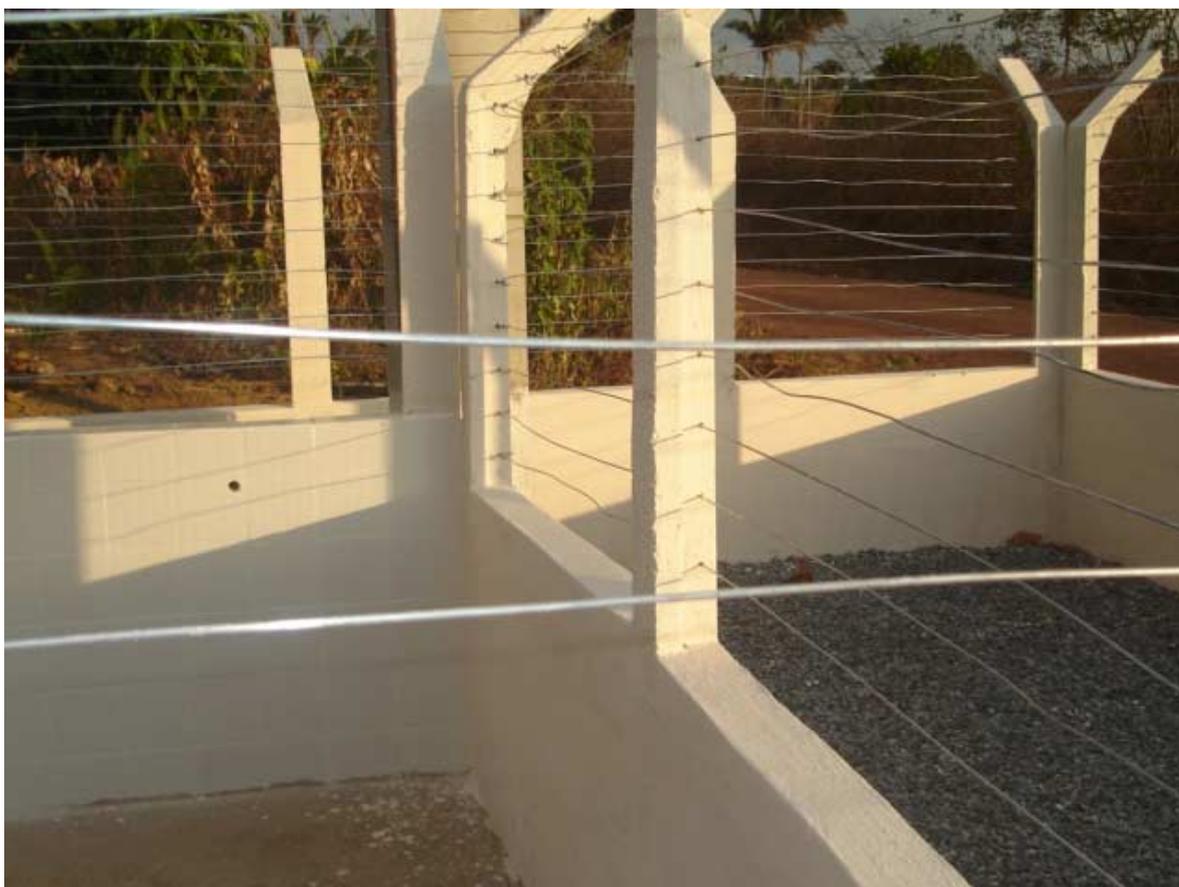
Foto 7.1 - Cerca de Proteção do SSA Sítio Araçás

A cerca de proteção foi construída com estacas pré-moldadas de concreto armado, com dimensões 0,12 m x 0,12 m x 2,70 m, pontas superiores inclinadas para fora a 45°, ficando com uma altura útil de 2,20 m e espaçamento de 1,50 m (foto 7.1).

As estacas foram interligadas por uma mureta de alvenaria, com 0,60 m de altura. A partir daí, 13 fios de arame liso, galvanizado, diâmetro 4 mm, com espaçamento de 10 cm em média até o início da inclinação das estacas e 20 cm na parte inclinada, fecham a parte superior. As estacas e as muretas foram pintadas com cal branca. A parede frontal do chafariz tem 1,00 m de altura,

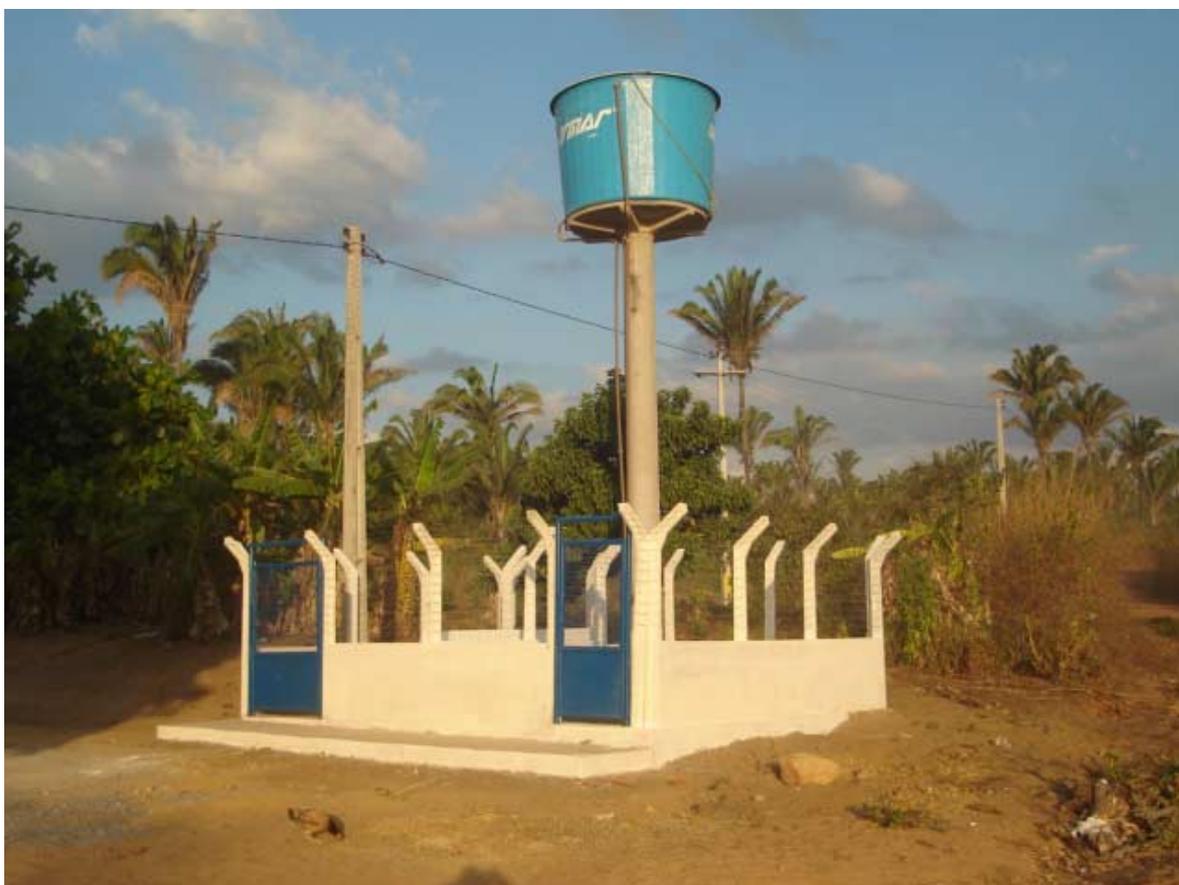
Foto 7.2 - Aspecto da Caixa d'água elevada

A caixa d'água elevada tem capacidade para 5.000 litros e foi instalada com altura útil de 6,00 m do solo, construída em fibra de vidro, com parafusos de fixação na tampa e afixada à base por alças laterais e cordas de nylon de seda de 1/2". Foi assentada num capitel (base de apoio pré-moldada), com dimensões em conformidade com a mesma, colocado por encaixe em uma coluna pré-moldada de concreto armado, formato cilíndrico, com 7,50 m, fixada a uma fundação de concreto armado no solo, com 1,20 m x 1,20 m x 1,50 m de profundidade (foto 7.2).

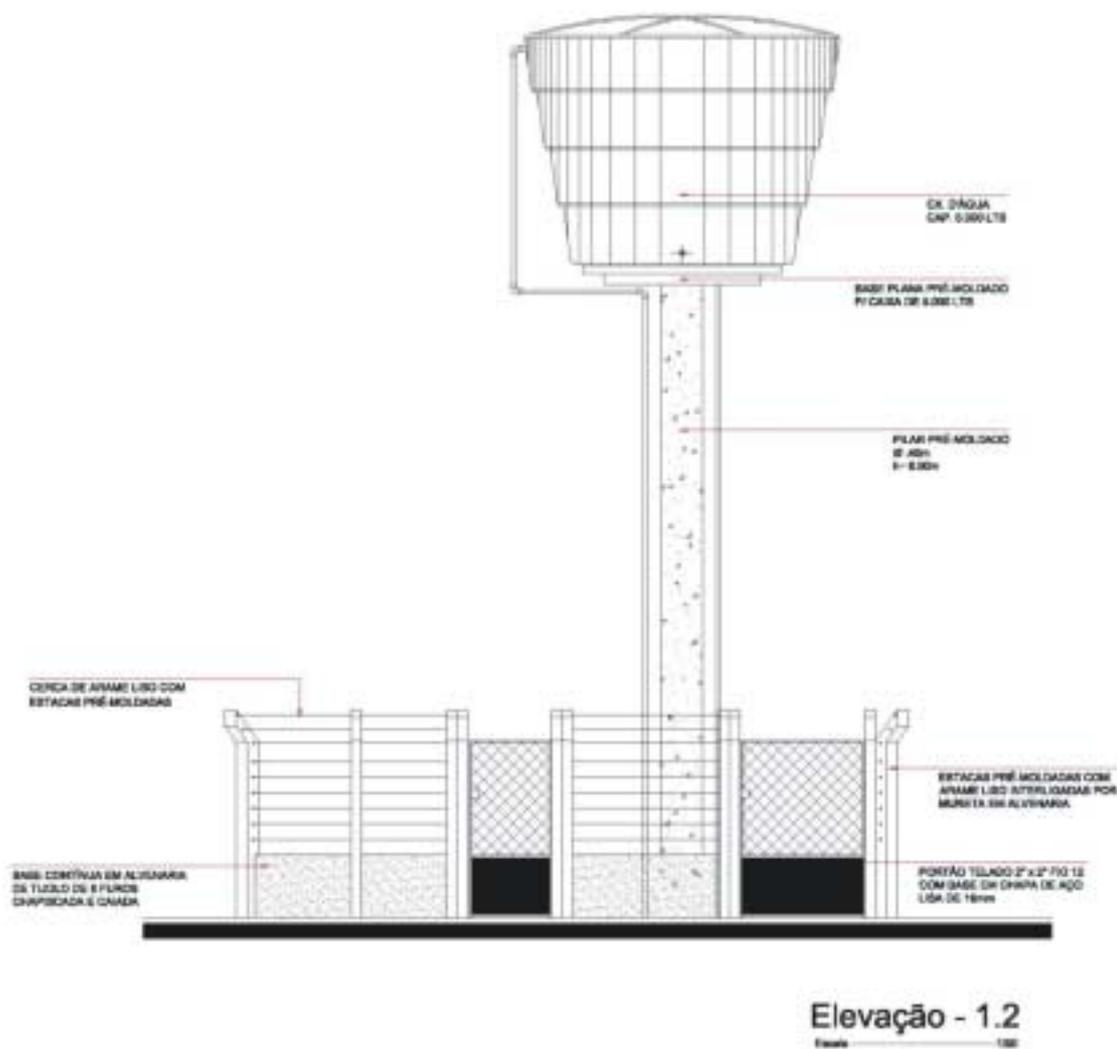
Anexo 5 - Planta Baixa do SSA - Caixa d'Água Única

Planta Baixa- Bomba Submersa com 01 (uma) Caixa. D'Água
