PROJETO REVITALIZAÇÃO E INSTALAÇÃO DE SISTEMAS SIMPLIFICADOS DE ABASTECIMENTO NO NORDESTE

RELATÓRIO SINTETIZADO

IMPLANTAÇÃO DE SISTEMA SIMPLIFICADO DE ABASTECIMENTO DE ÁGUA NA COMUNIDADE SÍTIO ESPRAIADO

MUNICÍPIO DE LAVRAS DA MANGABEIRA - CE

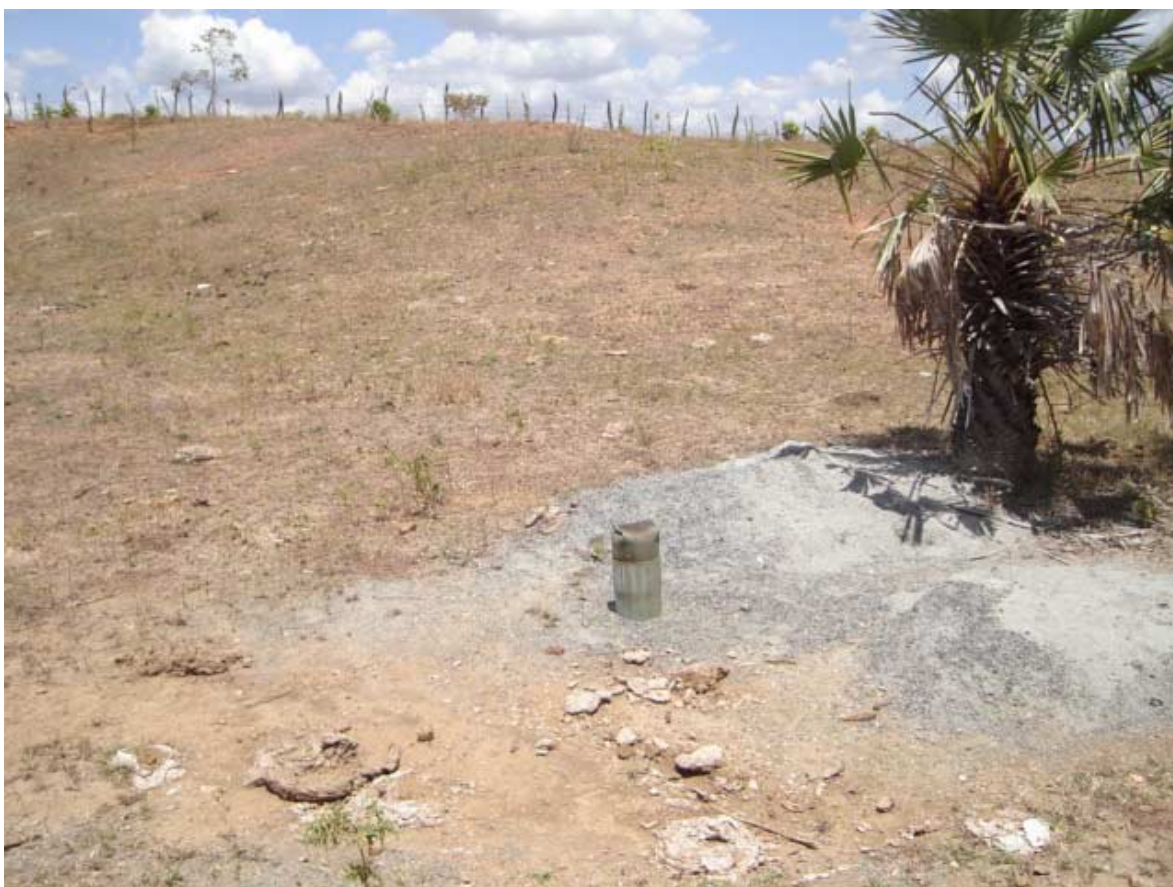
Durante os trabalhos de seleção de poços para revitalização, foi detectada a existência de um poço tubular (foto 2.1), em terreno publico, construído em 2005 pelo DNOCS, que se encontrava não instalado, deixando de proporcionar às 45 famílias do Sítio Espraiado, uma água de boa qualidade e em melhores condições de captação. A comunidade se abastecia de um açude distante em média 500m das residências, com água de qualidade duvidosa e inadequada ao consumo humano, de uso compartilhado pelos animais. No verão, quando o nível do açude fica muito baixo, a qualidade da água piora, e a contaminação por coliformes fecais e outras bactérias é bem mais factível.

Foto 2.1 - Situação pretérita do poço do Sítio Espraiado

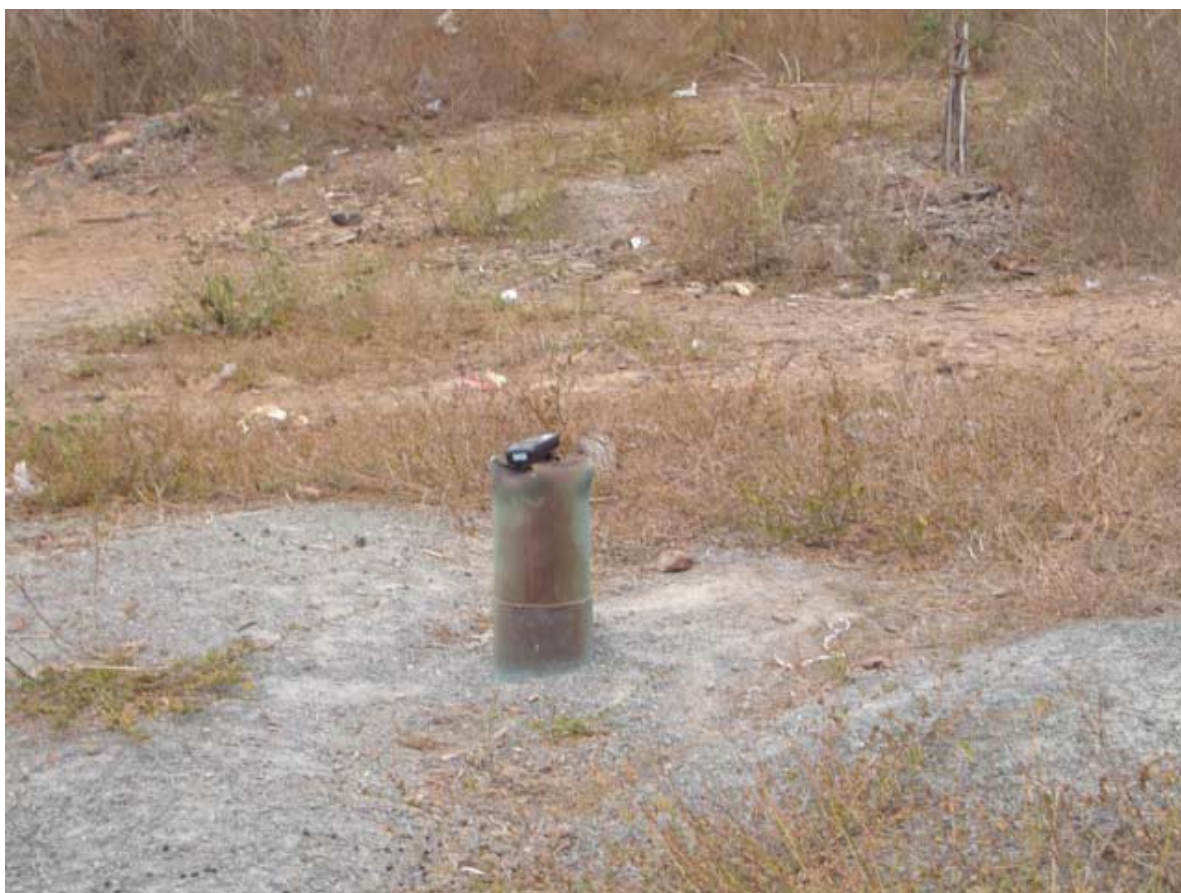
Nesta fase o poço foi localizado, georreferenciado com o uso de equipamento GPS e executada a medição do nível estático (NE = 2,17m), por meio de um medidor elétrico de nível. Em seguida, foi verificado o diâmetro de 6', descido um corpo de prova para observar a desobstrução e medida a profundidade do poço em 51,37m, que embora construído desde 2005, ainda permanecia, quando do diagnóstico em 2006, sem ser instalado.

Fez-se então a coleta d'água, para verificação da turbidez, odor e medição da condutividade elétrica. As características foram avaliadas in loco, mostrando os seguintes resultados: água límpida, inodora e potável, com condutividade elétrica de 347 μ S/cm. A partir destes resultados, o poço foi programado para definição da capacidade de produção.

Foto 5.2 - Diagnóstico técnico do poço do Sítio Espriado

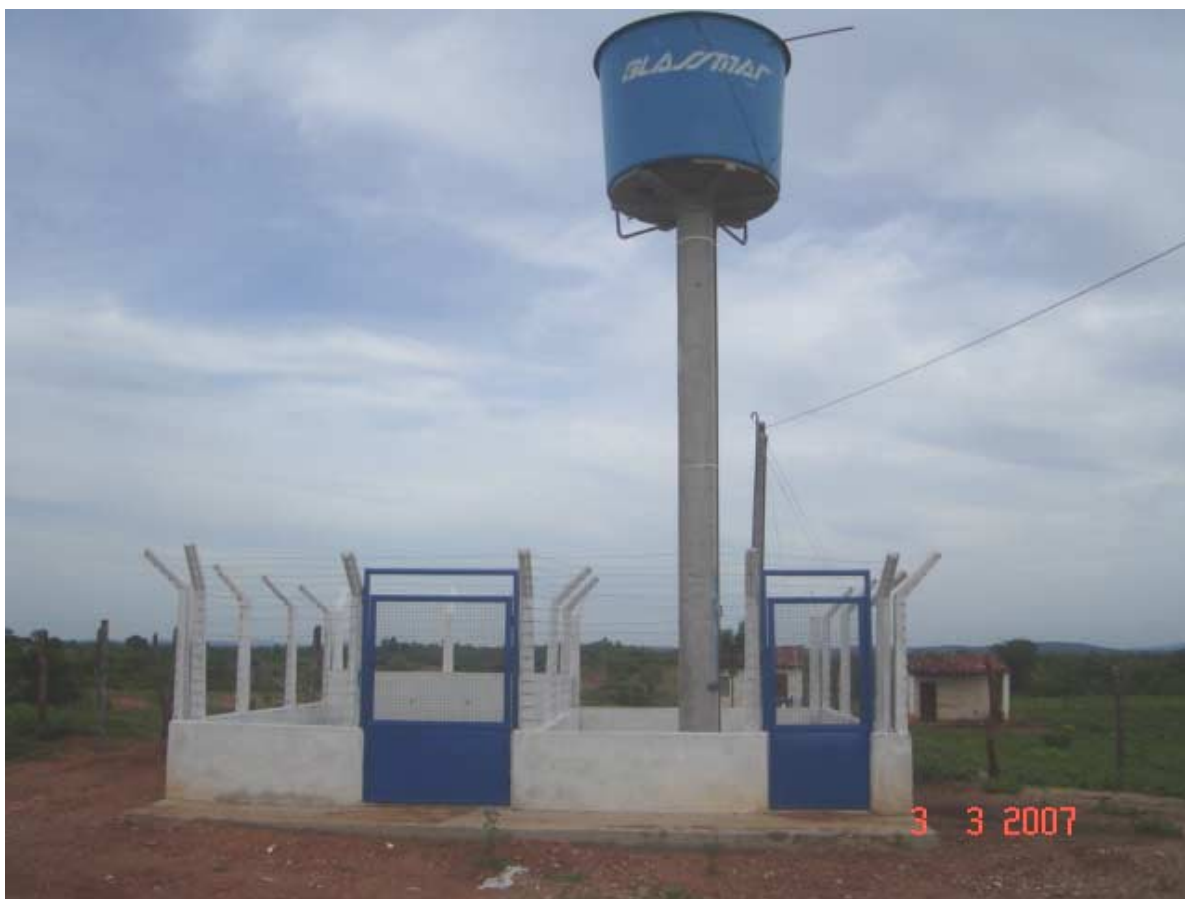
A instalação do poço e a construção do sistema aboliram a precariedade na captação e no abastecimento, e minimizaram as possibilidades de contaminação da água; beneficiando as 45 famílias da comunidade, que dependiam da água sanitariamente inadequada de açudes, inclusive para consumo primário.

Foto 8.1 - Aspecto do SSA do Sítio Espreado concluído
