PROJETO REVITALIZAÇÃO E INSTALAÇÃO DE SISTEMAS SIMPLIFICADOS DE ABASTECIMENTO NO NORDESTE

RELATÓRIO SINTETIZADO

IMPLANTAÇÃO DE SISTEMA SIMPLIFICADO DE ABASTECIMENTO DE ÁGUA NA COMUNIDADE SÍTIO CALDEIRÃO

MUNICÍPIO DE INAJÁ - PERNAMBUCO

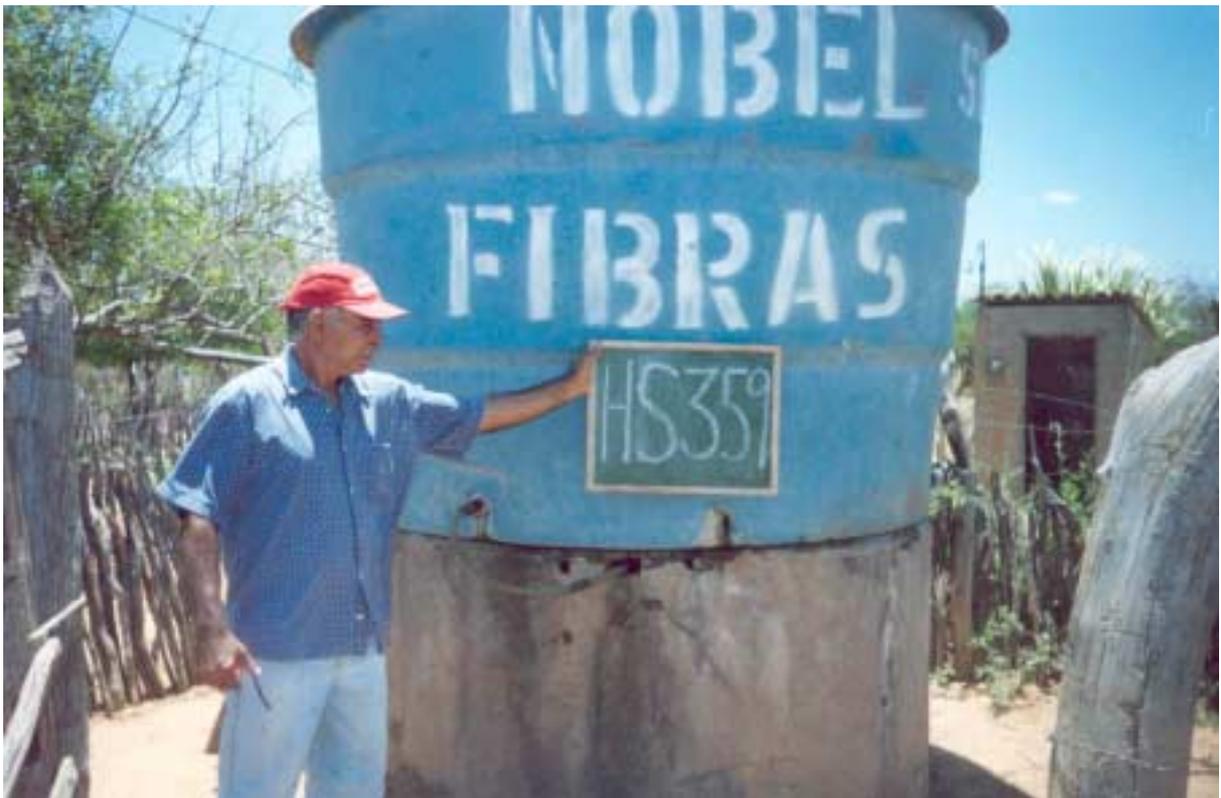
Foto 2.1 - Situação pretérita do poço HS359

Os arquivos do *Cadastro de Fontes de Abastecimento por Água Subterrânea, da CPRM*, mostravam a existência nesta localidade, de um poço tubular, registrado sob o código HS359, equipado com uma bomba submersa alimentada a energia trifásica, a partir de um gerador diesel, que apresentava constantes problemas de quebra, tanto da bomba quanto do gerador, além da habitual falta de combustível, que era fornecido pela prefeitura municipal (foto 2.1).

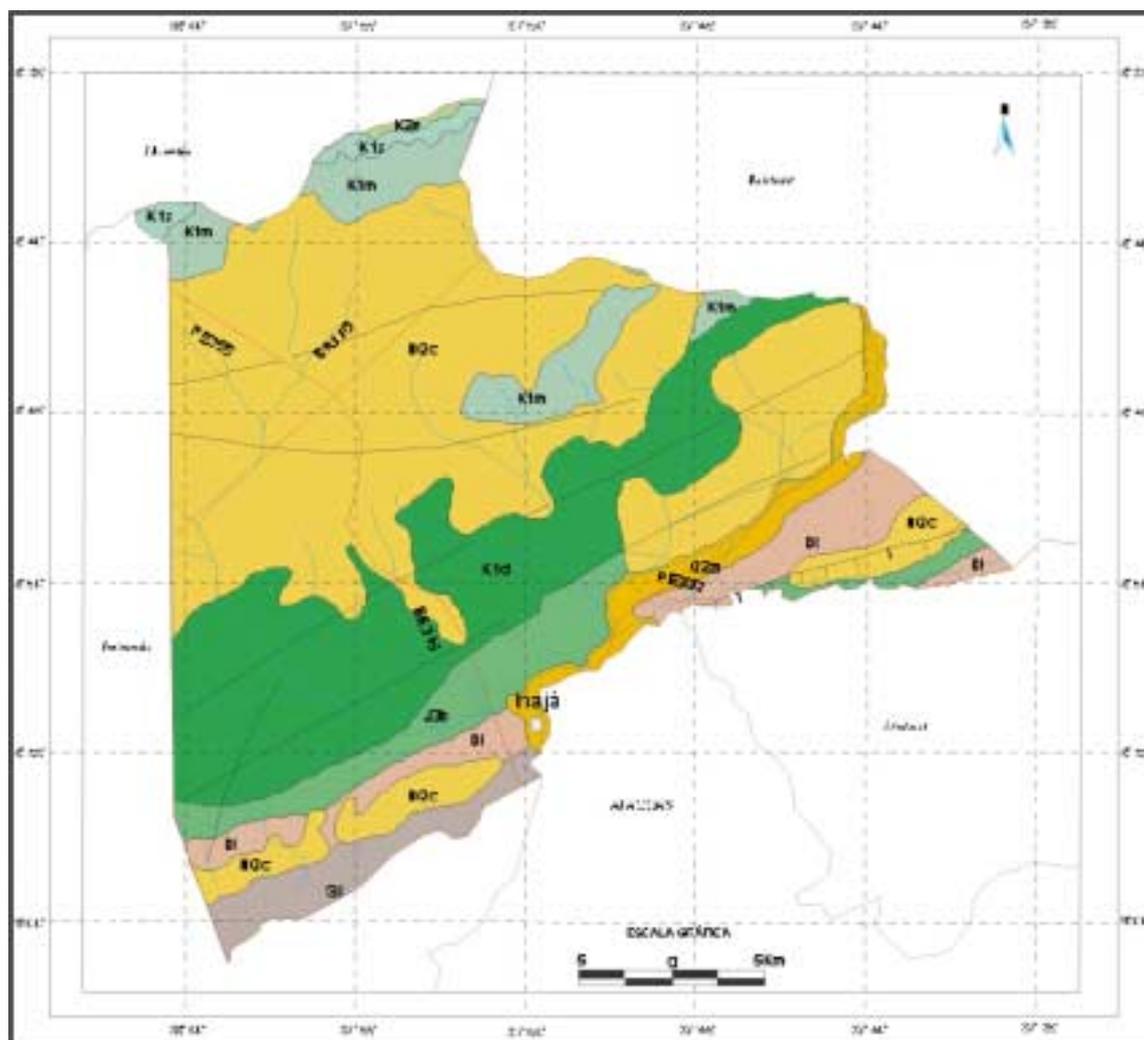
Figura 4.1 – Mapa geológico de Inajá - PE

A área do *Sítio Caldeirão* está inserida nos *domínios hidrogeológicos intersticial e cárstico-fissural*. O domínio intersticial é composto de rochas sedimentares dos depósitos colúvio-eluviais e aluvionares, representados pelas formações: Exu, Marizal, Inajá, Tacaratu, Candeias/ Grupo Ilhas Indiscriminado e Grupo Brotas. O domínio cárstico-fissural é representado pelos calcários da Formação Santana (mapa geológico, figura 4.1).

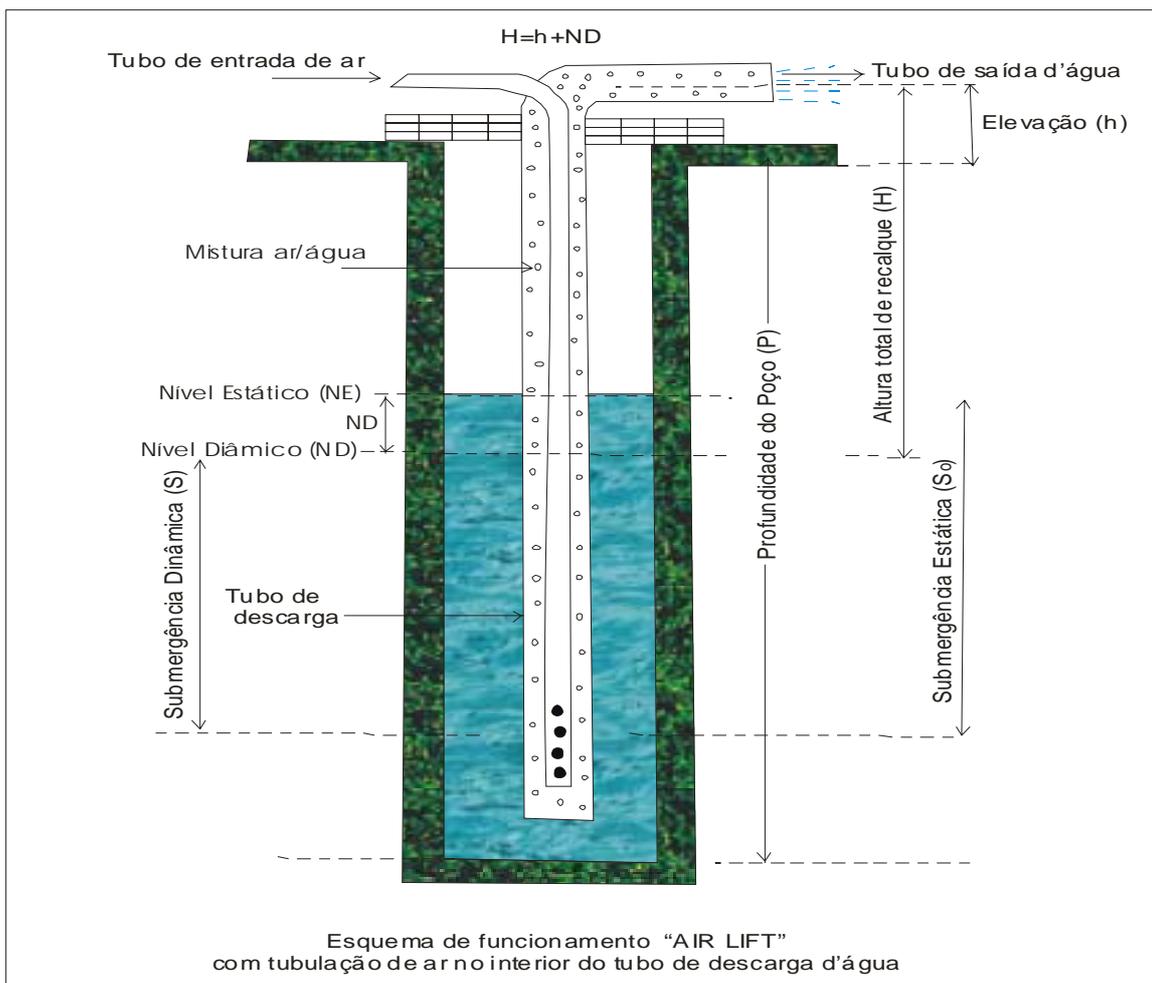
Figura 5.1 - Sistema de bombeamento "AIR-LIFT"

A medição da capacidade volumétrica foi feita por meio de ar comprimido, com o *tubo de ar interno ao tubo de descarga d'água* (revestimento do poço). Conjunto construído com câmara de mistura ar/água, com tubulação de injeção de ar e recalque de água junto ao fundo do poço, com diâmetros de 2½" e 4", respectivamente. Esta disposição teve a vantagem de obter maiores vazões de *água* em comparação com o tubo de ar externo ao injetor (figura 5.1).

Durante a limpeza e desenvolvimento realizou-se, pré-teste, com medição do rebaixamento do nível d'água, visando estimar uma primeira avaliação da produção do poço. Isto com uma relação de submergência (S/H) = 2.

Para a operação foi utilizado um compressor com capacidade de 40 cfm (pés cúbicos por minuto), 175 psi (libras por polegada quadrada) de pressão e a descida de uma coluna de tubos guia galvanizados de ½", de diâmetro, para medição dos níveis dinâmicos da água. A operação teve uma duração de 03 horas.

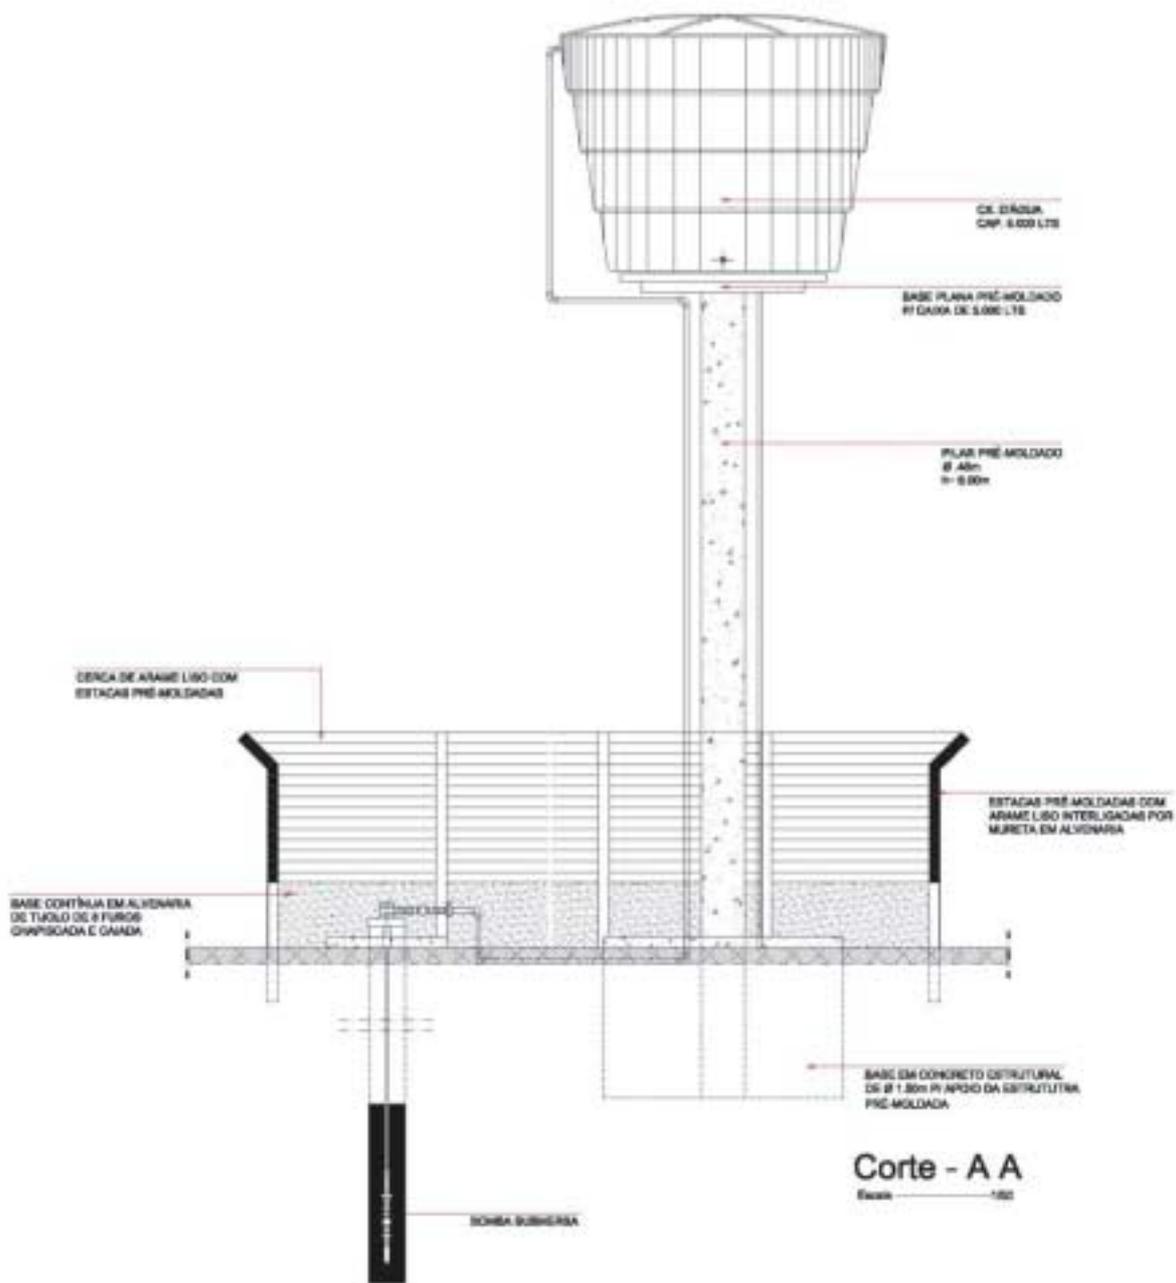
ANEXO 5 - Planta da Caixa Elevada - Corte AA

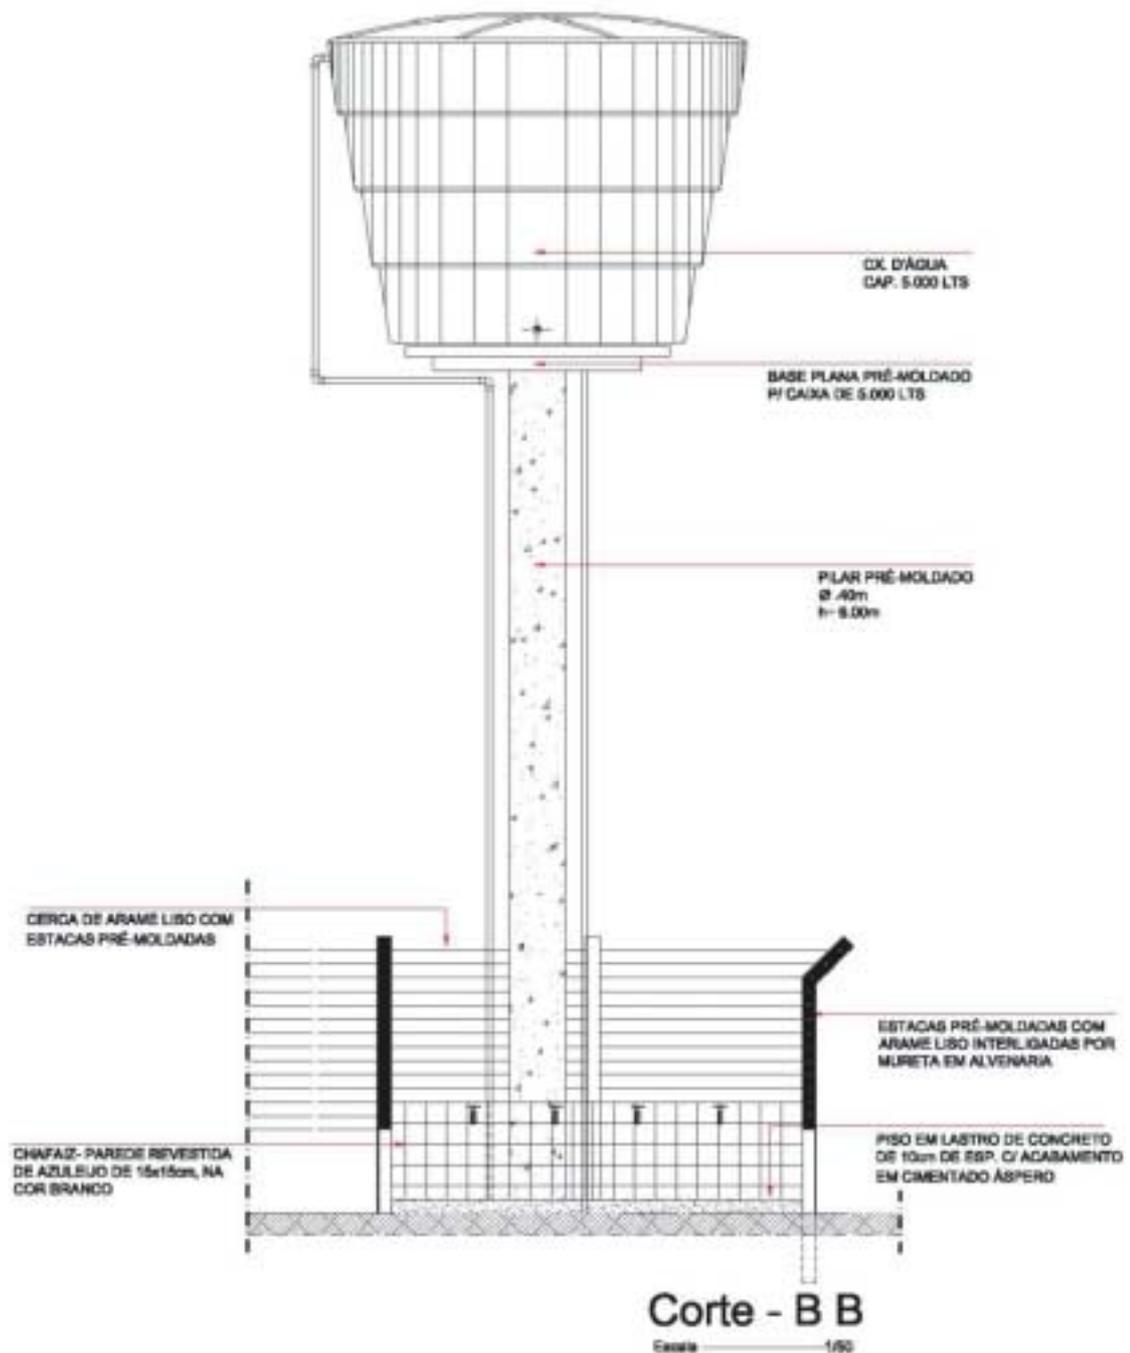
ANEXO 5 - Planta da Caixa d' Água Elevada - Corte BB

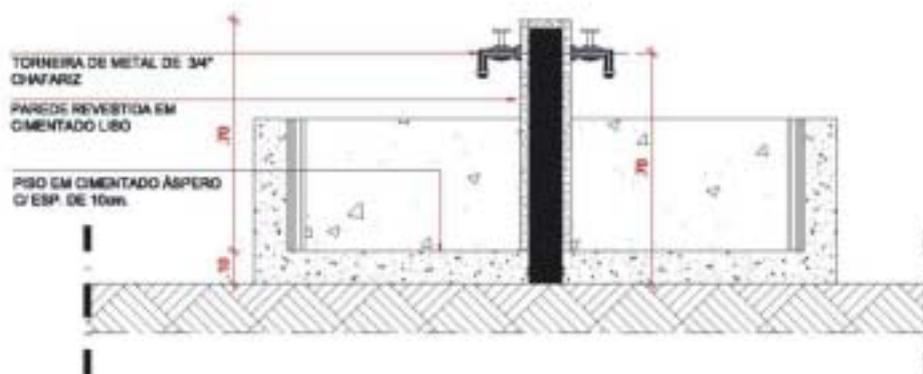
Det. 01 Bebedouro
Escala - 1/20

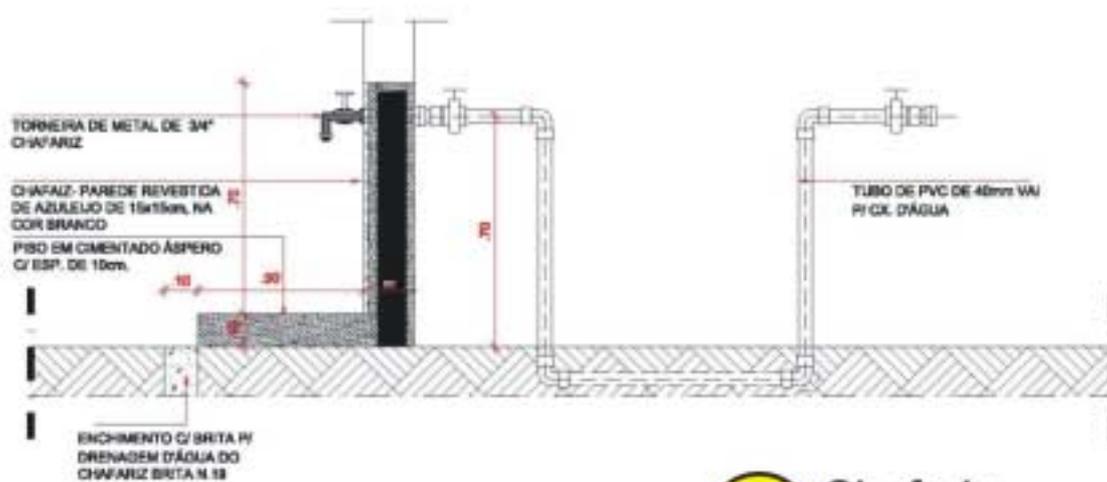
Det. 02 Chafariz
Escala - 1/20

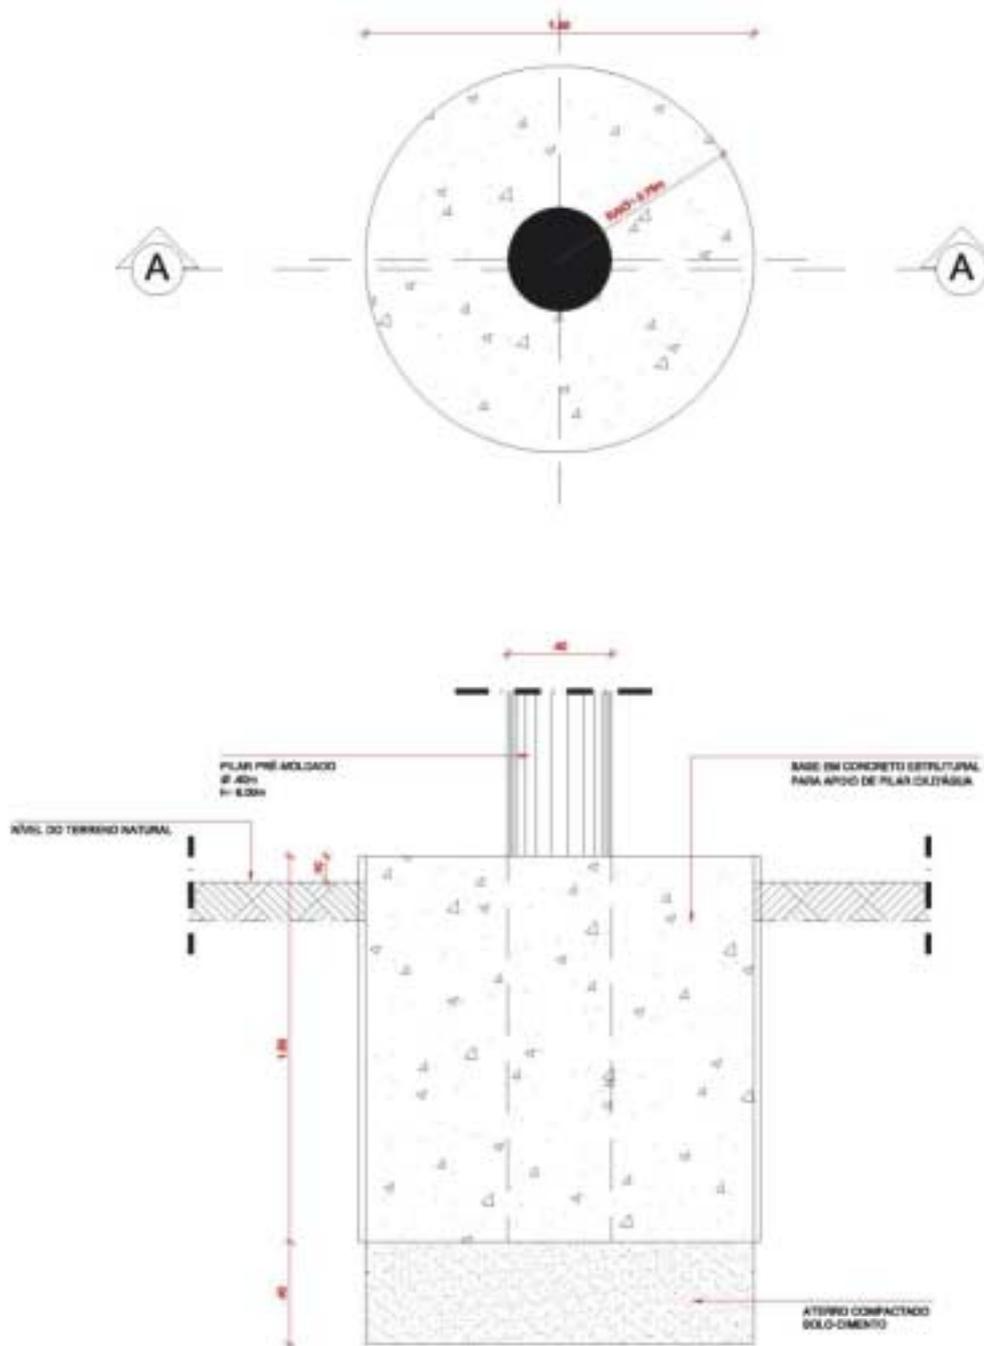
Det. 04 Base para Reservatório Assentado
Escala - 1/20

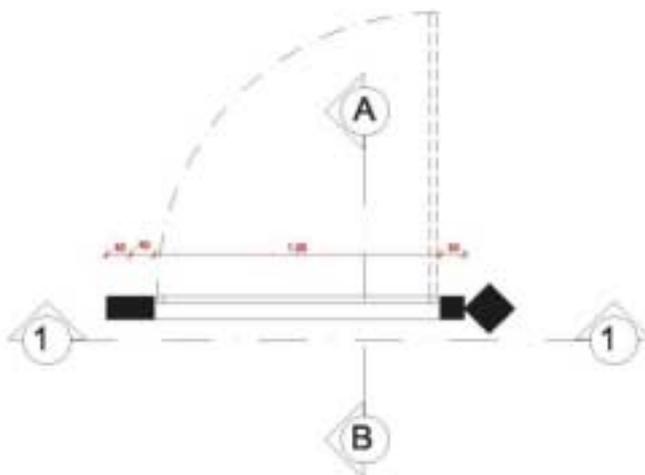
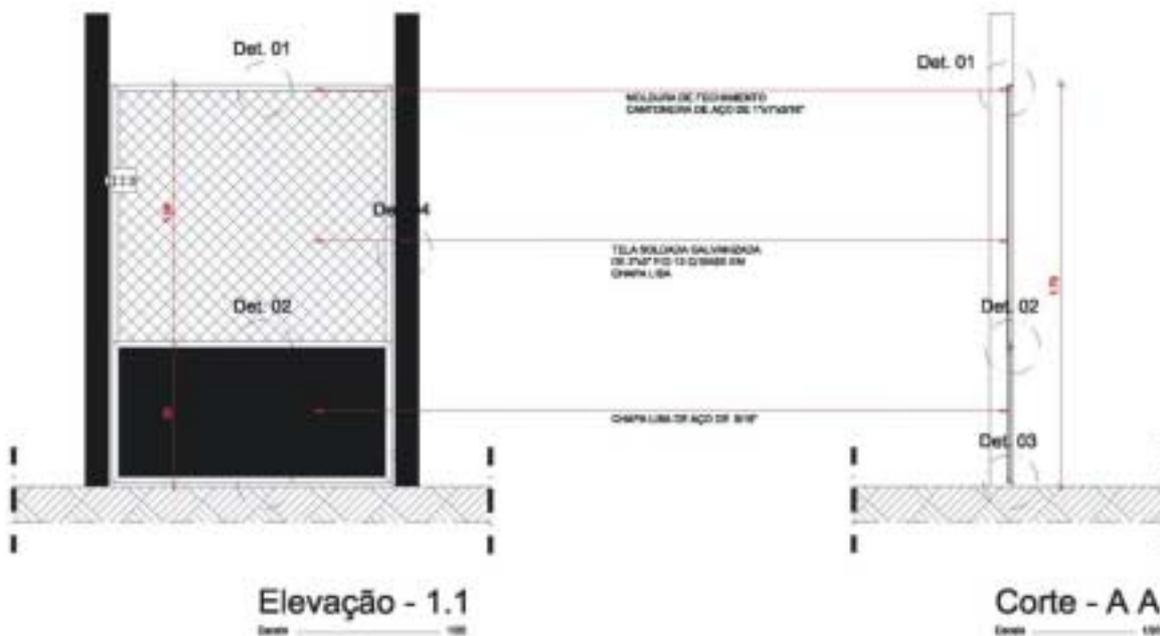
Det. 01 Portão de Acesso - Chafariz
Escala: 1:50

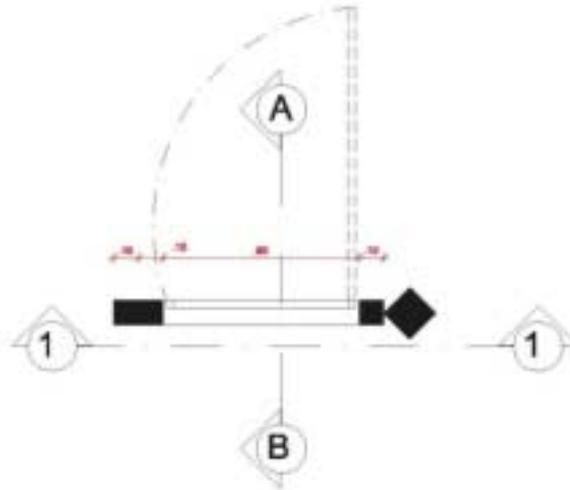
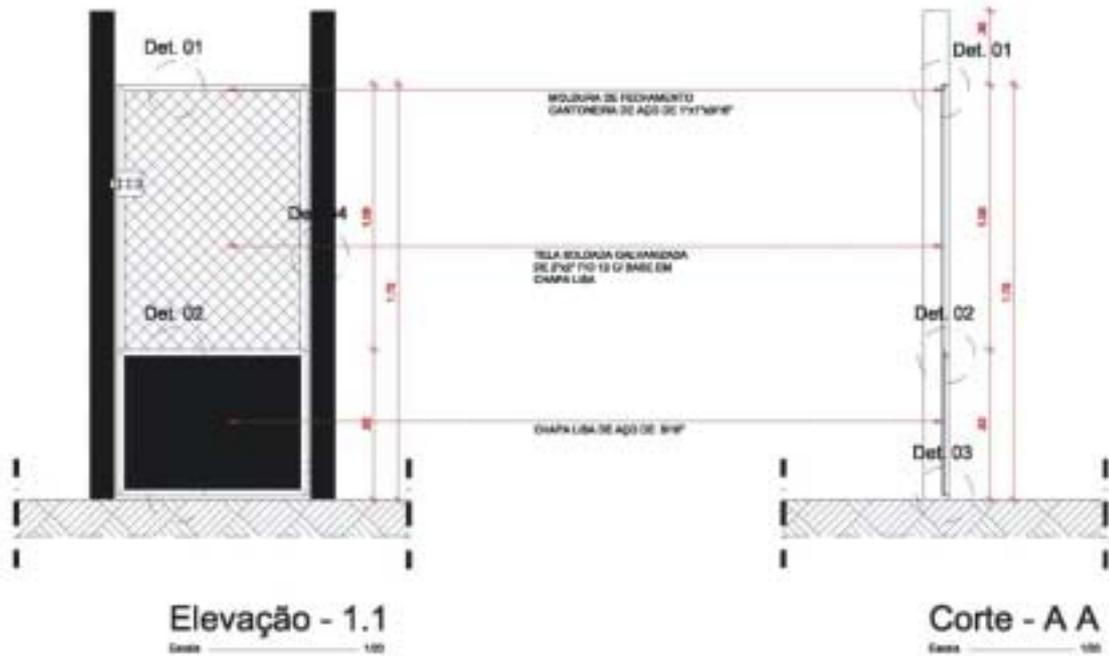
Def. 02 Portão de Acesso - Poço
Escala: 1/50
