# **RELATÓRIO ANUAL DE OPERAÇÃO DO SISTEMA DE ALERTA HIDROLÓGICO DA BACIA DO RIO ITAPECURU - 2023**

**MINISTÉRIO DE MINAS E ENERGIA**  
**SECRETARIA DE GEOLOGIA, MINERAÇÃO E TRANSFORMAÇÃO MINERAL**  
**SERVIÇO GEOLÓGICO DO BRASIL – SGB/CPRM**  
DIRETORIA DE HIDROLOGIA E GESTÃO TERRITORIAL – DHT  
Departamento de Hidrologia  
Divisão de Hidrologia Aplicada

**Programa Gestão de Riscos e de Desastres**

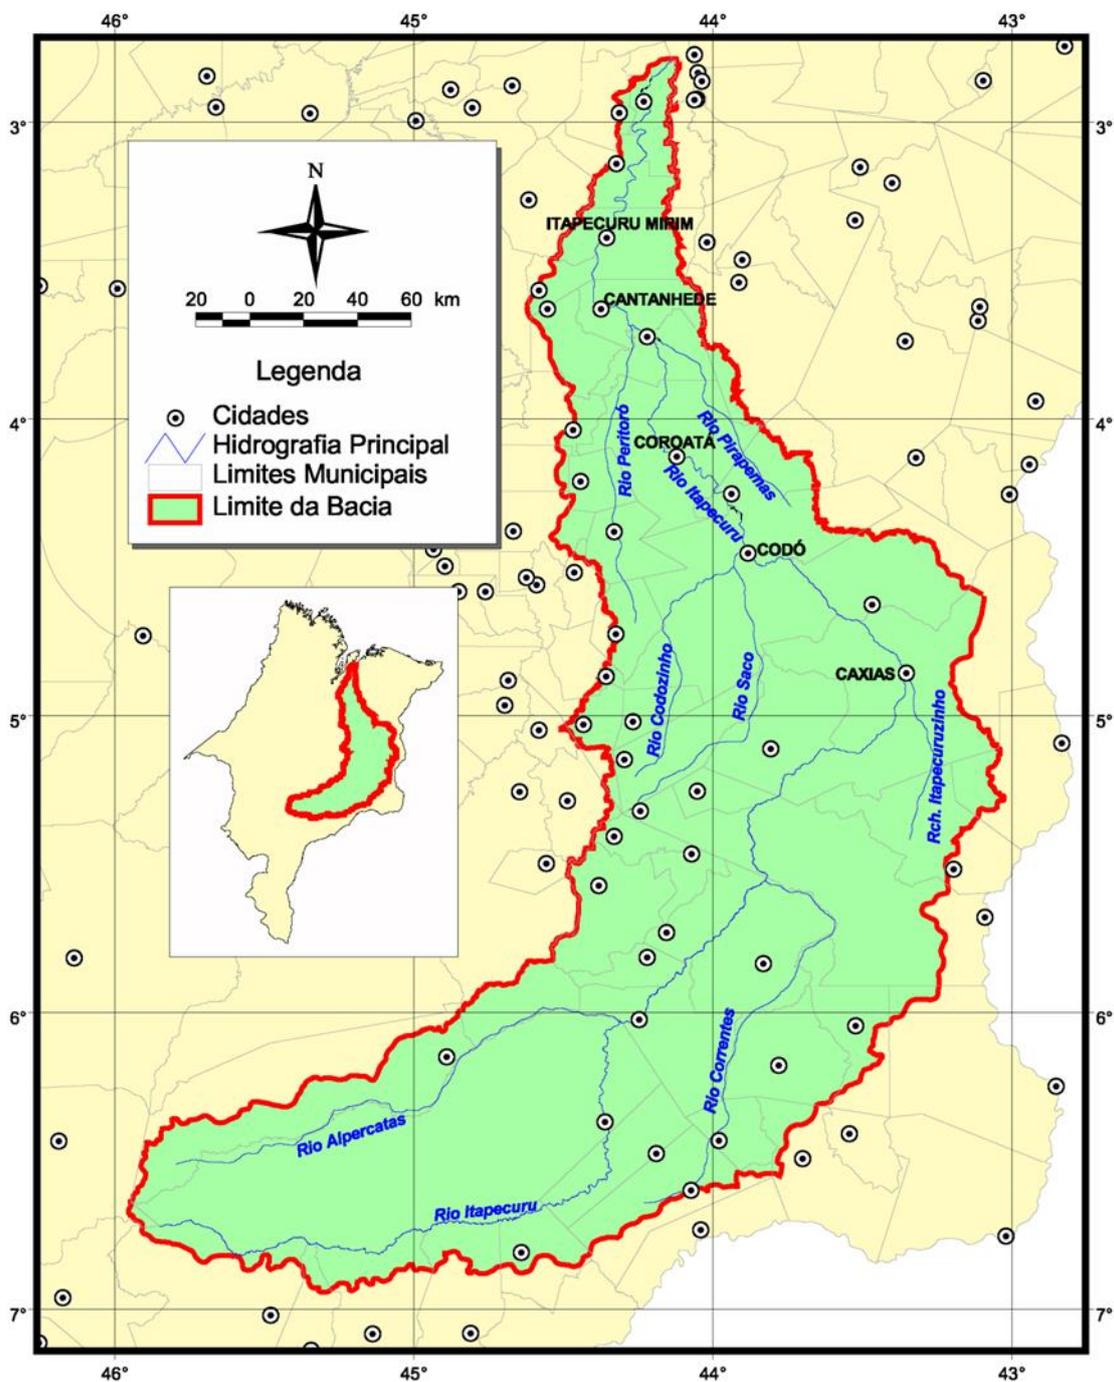
Figura 1. Bacia do rio Itapecuru.

Obs.: Em destaque a localização da bacia em relação ao estado do Maranhão.

Drenando uma área total da ordem de 52.972 km<sup>2</sup>, o que corresponde a cerca de 16% da superfície do estado do Maranhão, a bacia hidrográfica do rio Itapecuru tem forma geométrica de uma foice com a concavidade voltada para a bacia do Rio Mearim, limitando-se com Baía do Arraial pelo norte, com a bacia do Mearim pelo oeste, com a bacia do Munim por nordeste e, a leste, com a bacia do rio Parnaíba, conforme pode ser observado na Figura 1.

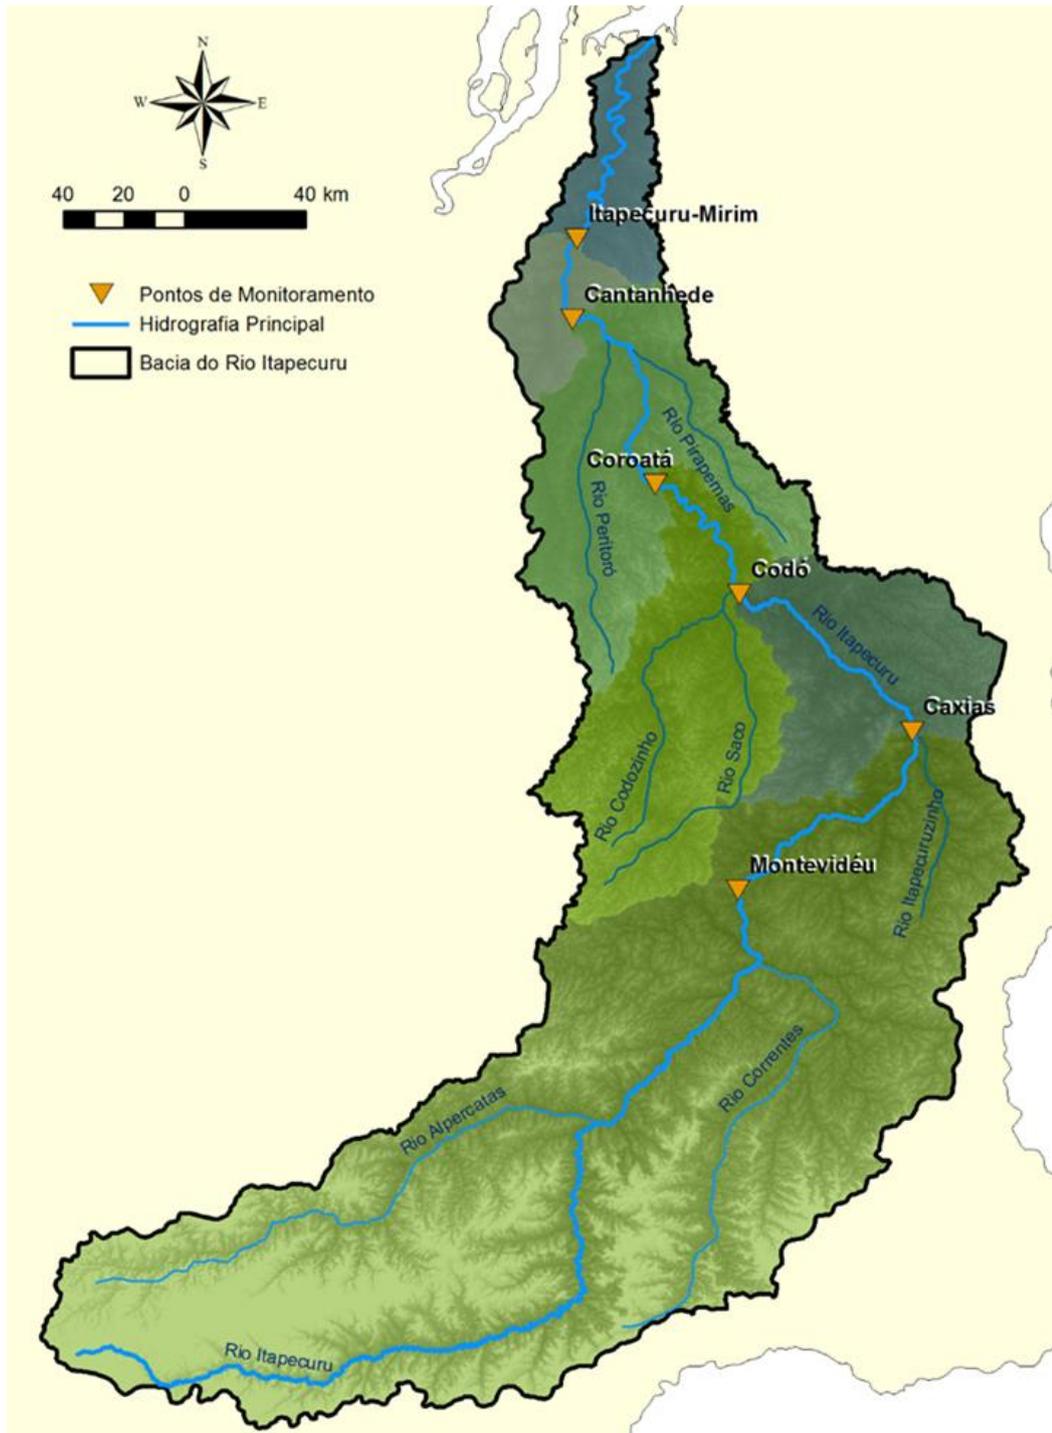
Figura 2. Mapa das estações fluviométricas que compõe o SAH Itaipucu.

Para a operação do sistema, o rio Itapecuru é monitorado em seis pontos através de estações automáticas mantidas pela Agência Nacional de Águas – ANA e pelo próprio SGB/CPRM, o que permite o acompanhamento da variação das cotas do rio em tempo quase real, bem como fornece o subsídio necessário para a realização das previsões. A Figura 2 apresenta as estações fluviométricas

operadas, enquanto a Tabela 3 apresenta as características principais das mesmas.

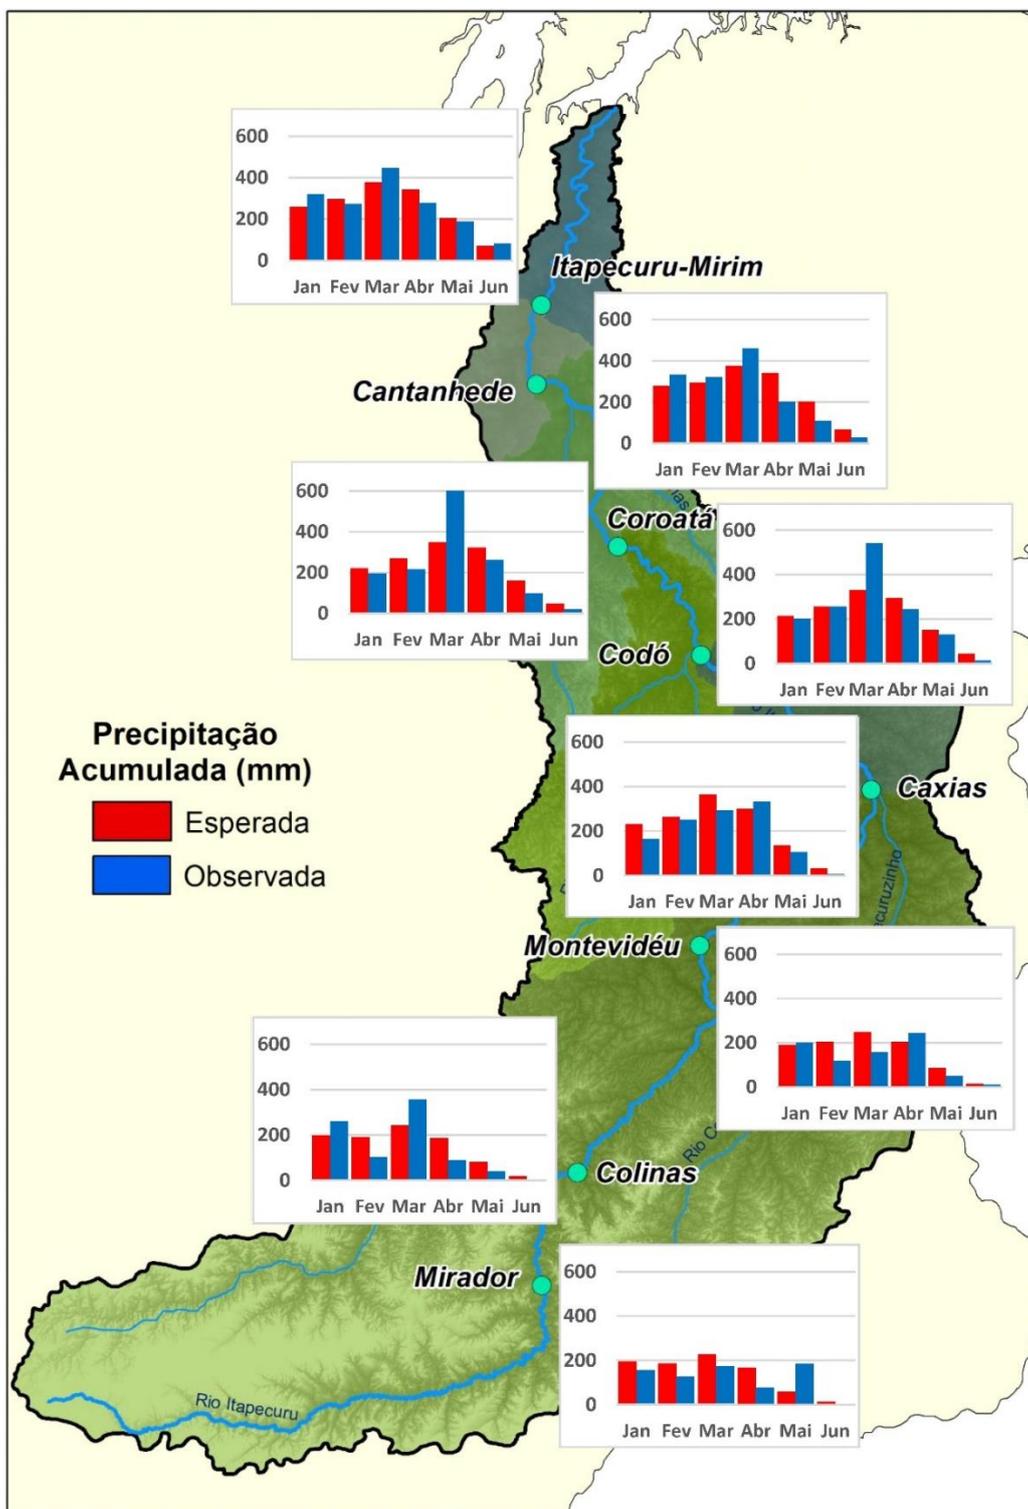
Figura 3. Precipitações mensais entre janeiro e junho de 2023, esperadas e observadas.

O mês de janeiro foi caracterizado por uma grande variabilidade espacial do índice pluviométrico, sendo os maiores desvios em relação à média histórica localizadas na parte mais ao sul da bacia, com Colinas/MA apresentando o maior excesso (30,8%) e Caxias/MA o maior déficit (28,7%).

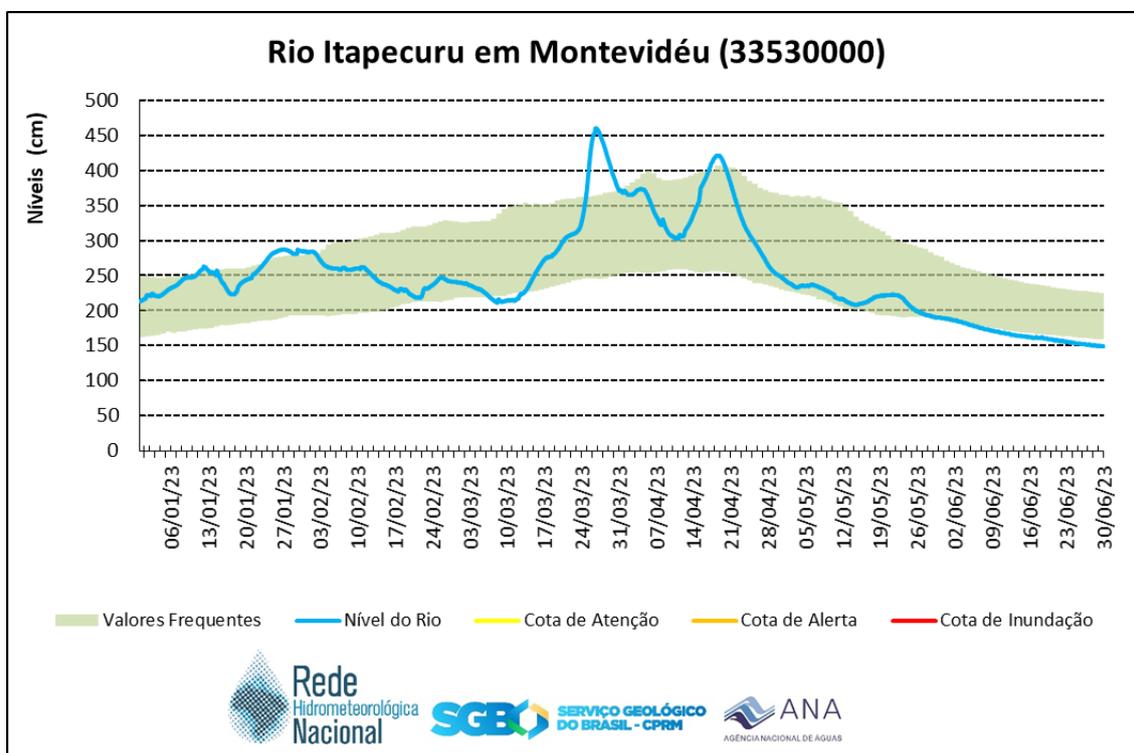
Figura 4. Variação do nível do rio Itapecuru na estação Montevidéu (33530000).

\*Obs.: Cotas de referência (Atenção, Alerta e Inundação) não definidas para a estação

Na estação Montevidéu (33530000), a situação mais comum foi a manutenção do nível do rio Itapecuru dentro da faixa de valores mais frequentes. Apenas em três intervalos as cotas superaram o limite superior de 25% de permanência, sendo duas delas no período mais chuvoso: entre 25 e 31 de março,

quando foi observada a cota máxima anual; e entre 17 e 20 de abril. O maior nível foi observado no dia 27 de março, 4,60 m, com um tempo de retorno da ordem de 3,0 anos.

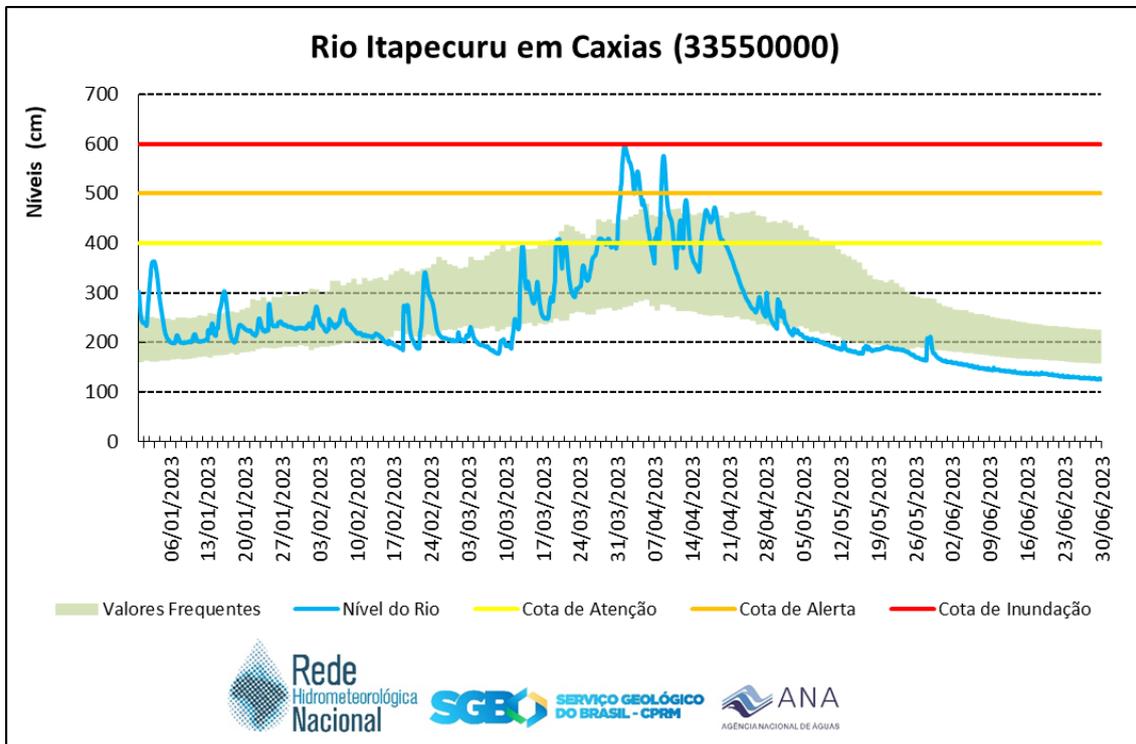
Figura 5. Variação do nível do rio Itapecuru em Caxias/MA.

Em Caxias/MA as cotas do rio Itapecuru se mantiveram mais elevadas até a primeira quinzena de fevereiro. A partir daí a redução das chuvas levou o rio a apresentar níveis abaixo da faixa de valores mais frequentes. O quadro foi revertido na primeira quinzena de março com o aumento das precipitações na bacia. Ainda assim, a cheia do rio praticamente se resumiu a três pequenos intervalos no período, todos no mês de abril: entre os dias 01 e 05, quando foi observada a maior cota do ano, 5,99 m no dia 02 de abril; entre os dias 09 e 10; e entre os dias 13 e 14. Após o mês de abril, no entanto, as cotas vêm se apresentando, de forma geral, abaixo do limite inferior de 75% de persistência. A predominância de chuvas abaixo da média na bacia de contribuição impediu a ocorrência de inundações na cidade, com o nível máximo ficando a 1,0 cm de atingir a cota de inundação. O tempo de recorrência da cheia máxima de 2023 foi estimado em 2,7 anos.

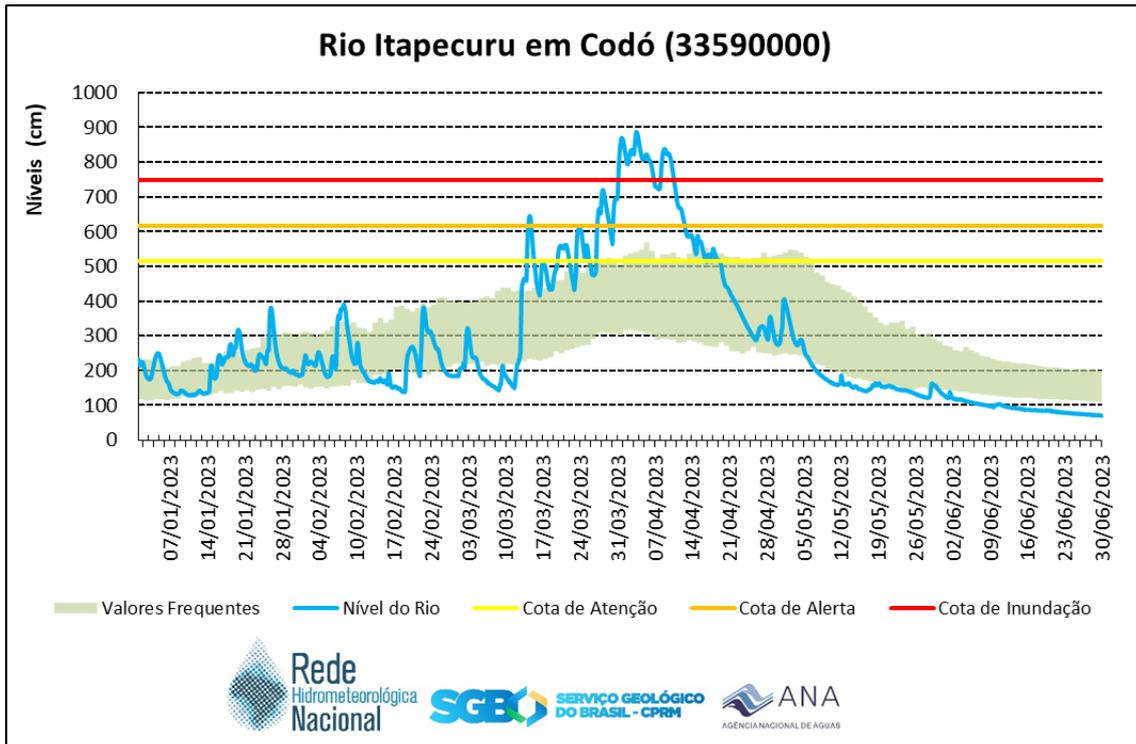
Figura 6. Variação do nível do rio Itapecuru em Codó/MA.

Considerando o comportamento do nível do rio Itapecuru no primeiro bimestre de 2023 na cidade de Codó/MA se observa uma predominância de cotas dentro da faixa de valores mais frequentes. É possível perceber, também, uma subida rápida do nível do rio ao final da primeira quinzena de março, com a manutenção de cotas predominantemente acima da faixa de valores mais frequentes até meados do mês de abril. Neste intervalo temporal, foram observados dois períodos nos quais o nível do rio suplantou a cota de inundação de 7,47 m: entre os dias 01 e 07 de abril, intervalo no qual foi observada a cota máxima anual de 8,87 m no dia 02/04, cujo tempo de retorno foi estimado em 8,4 anos; e o segundo entre os dias 09 e 11 de abril. Como em Caxias/MA, as cotas do rio após a conclusão do período chuvoso vêm se mantendo abaixo da faixa de valores mais frequentes.

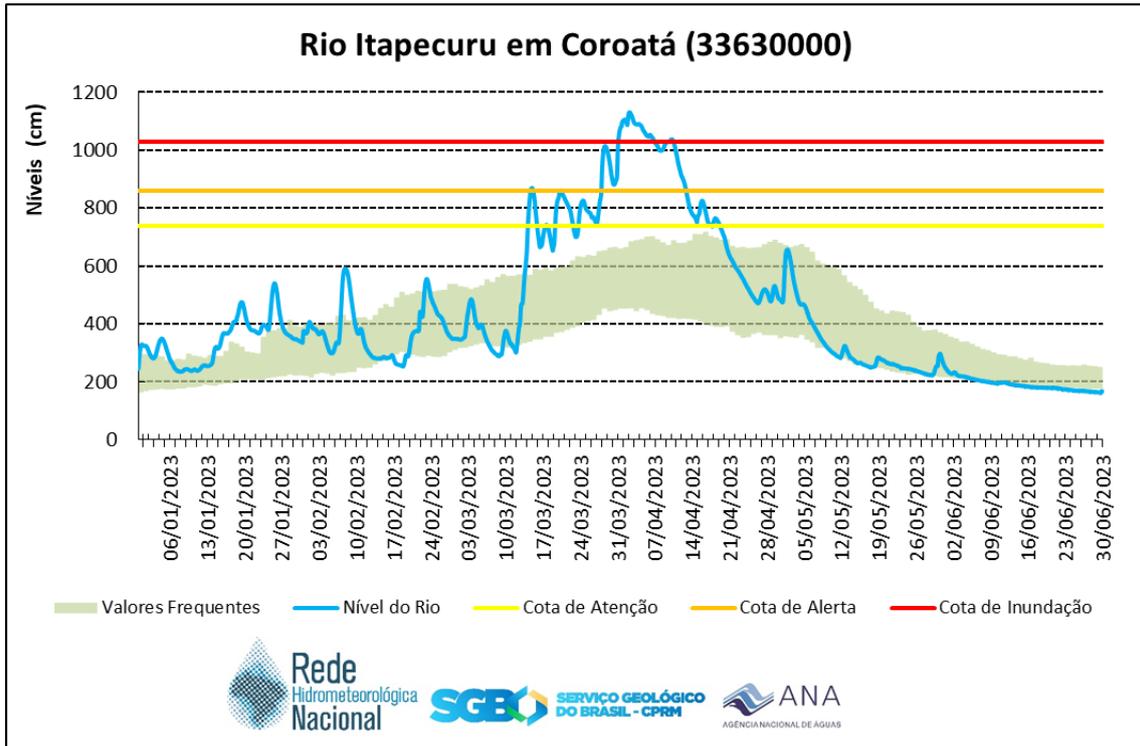
Figura 7. Variação do nível do rio Itapecuru em Coroatá/MA.

Na cidade de Coroatá/MA também se observou a manutenção de cotas preponderantemente dentro da faixa de valores mais frequentes neste primeiro semestre de 2023. Refletindo o comportamento em Codó/MA, houve um aumento brusco do nível do rio no final da primeira quinzena de março. Com a ocorrência de chuvas acima de 100 mm entre o dia 31 de março e 01 de abril na interbacia entre Codó/MA e Coroatá/MA, o rio Itapecuru ultrapassou a cota de inundação de 10,28 m às 02:00 h do dia 01 de abril, mantendo-se assim até às 21:00 h do dia 07 de abril. Neste intervalo o rio atingiu a cota máxima de 11,31 m no dia 03 de abril, o terceiro maior registro da estação fluviométrica Coroatá (33630000) instalada em 1975, evento cujo tempo de recorrência foi estimado em 16,6 anos. Posteriormente, entre os dias 10 e 11 de abril, o rio voltou a suplantiar a cota de inundação mas em evento de menor monta. Com a redução generalizada de chuvas na bacia houve também a regressão dos níveis do rio, que desde meados de junho vem apresentando cotas abaixo da faixa de valores mais frequentes.

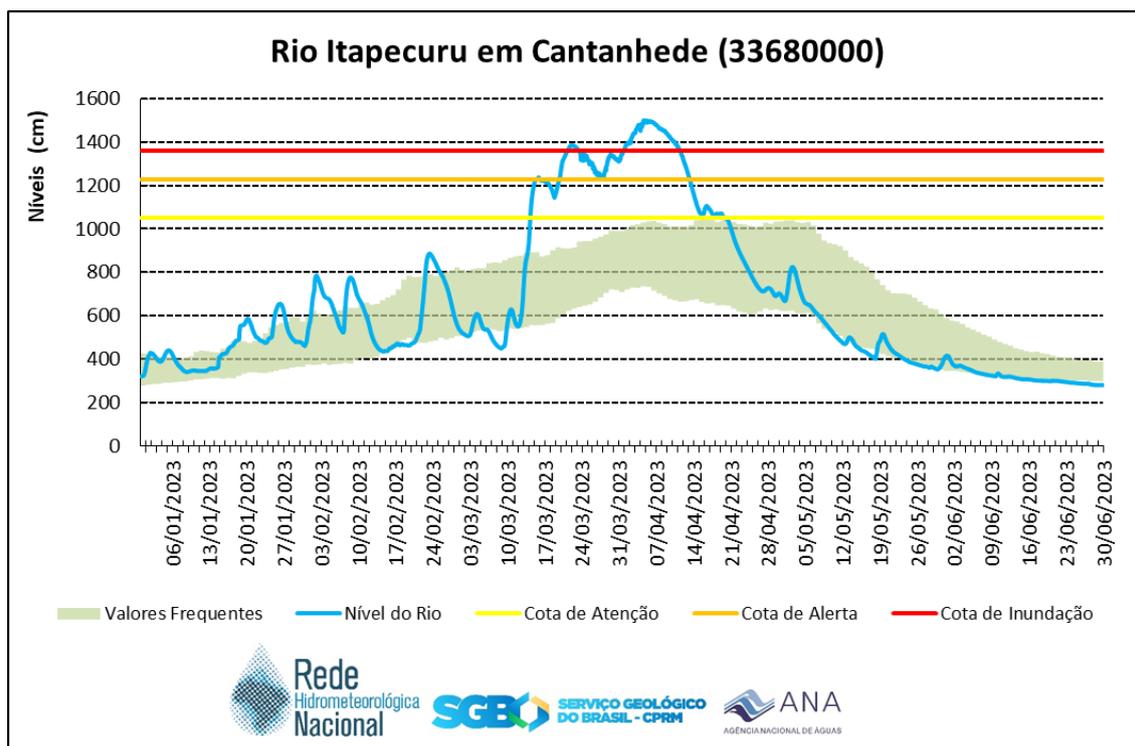
Figura 8. Variação do nível do rio Itapecuru em Cantanhede/MA.

Na cidade de Cantanhede/MA o rio também apresentou comportamento prioritariamente dentro da faixa de valores mais frequentes até o final da primeira quinzena de março, quando a onda de cheia originada em Codó/MA e ampliada em Coroatá/MA chegou ao município. Assim, de meados de março a meados do mês de abril as cotas observadas ficaram acima da persistência de 25%. No período foram observados dois eventos em que o nível do rio ultrapassou a cota de inundação de 13,60 m: de 22 a 24 de março; e entre 01 e 12 de abril. No segundo intervalo foi observada a cota máxima anual de 15,05 m, registrada às 13:30 h do dia 05 de abril, a terceira maior cota anual observada na estação fluviométrica Cantanhede (33680000) em 55 anos de operação, com tempo de retorno da ordem de 18,3 anos. Após o mês de abril os níveis mantidos pelo rio Itapecuru foram baixando, se aproximando do limite inferior da faixa de valores mais frequentes e, desde de meados do mês de junho, as cotas linimétricas já se apresentam abaixo do valor referente à persistência de 75%.

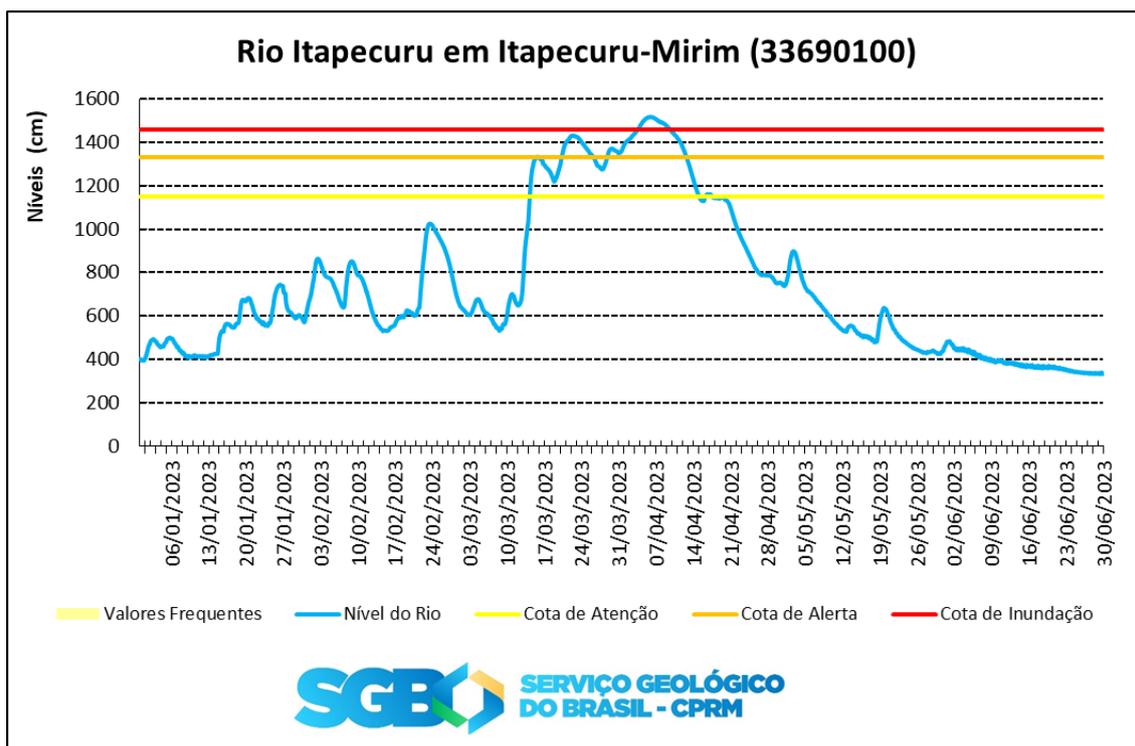
Figura 9. Variação do nível do rio Itapecuru em Itapecuru-Mirim/MA.

A estação de monitoramento fluviométrico do rio Itapecuru na cidade de Itapecuru-Mirim/MA foi instalada no mês de outubro de 2018 de tal forma que não é possível, ainda, se identificar a faixa de valores mais frequentes de cotas. Dada a proximidade com a cidade de Cantanhede/MA, é provável que o comportamento hidrológico tenha sido semelhante. Comparando-se os níveis do rio com as cotas de referência, entretanto, é possível caracterizar a onda de cheia na cidade ao menos entre os dias 15 de março e 18 de abril, quando os valores foram superiores ao da cota de atenção, 11,50 m. Em relação à cota de inundação de 14,60 m, a mesma foi superada entre os dias 04 e 10 de abril. Já a maior cota anual foi observada no dia 06 de abril, 15,19 m, resultando em uma lâmina máxima de inundação de 59 cm. A ausência de uma série histórica de cotas impede a avaliação do tempo de retorno da cheia de 2023. De qualquer forma é possível se afirmar que foi a maior cota atingida pelo rio Itapecuru na cidade desde a cheia de 2009.

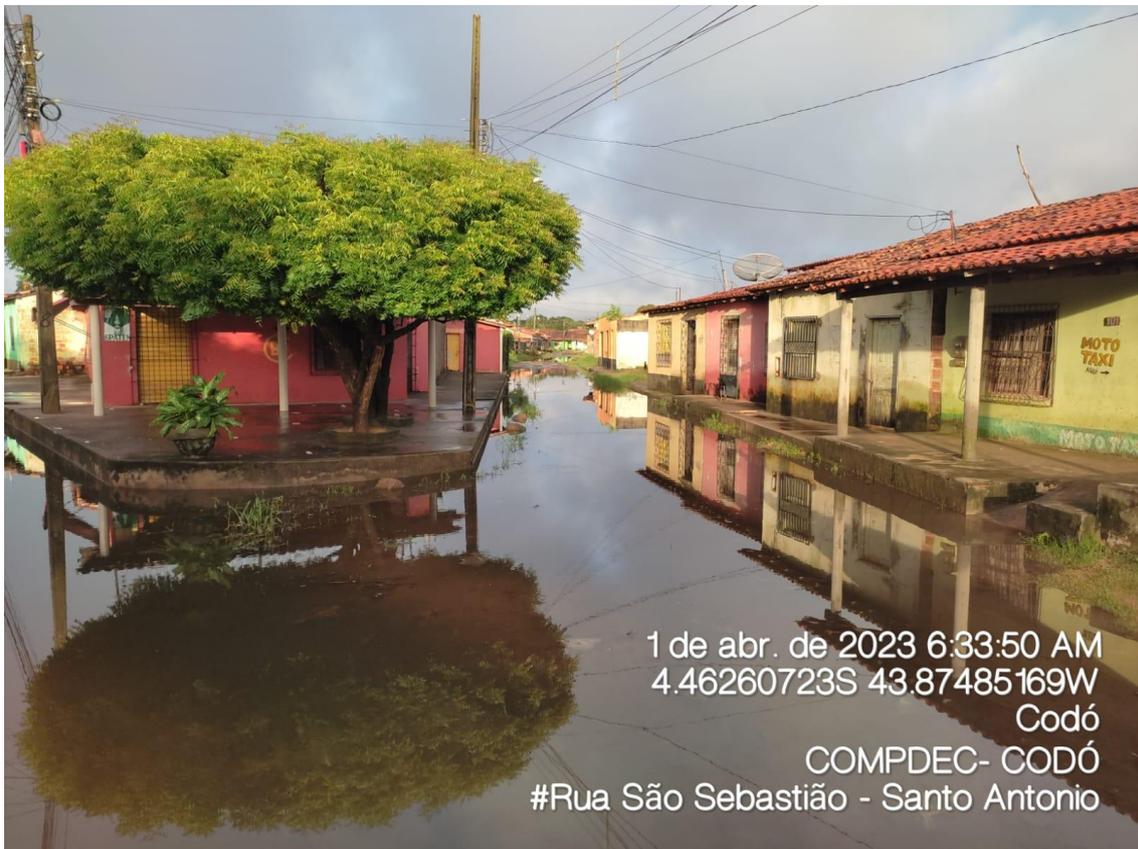
Figura 10. Inundação do rio Itapecuru em Codó/MA em abril de 2023.

Segundo a Defesa Civil da cidade de Codó/MA, a cheia do rio Itapecuru de 2023 atingiu diretamente um total de 1.955 pessoas, das quais 207 na zona urbana, onde ao menos 32 residências apresentando avarias, inclusive 2 parcialmente destruídas. As figuras 10 e 11 apresentam fotos do evento na zona urbana do município e atuação da Defesa Civil no apoio à população atingida.

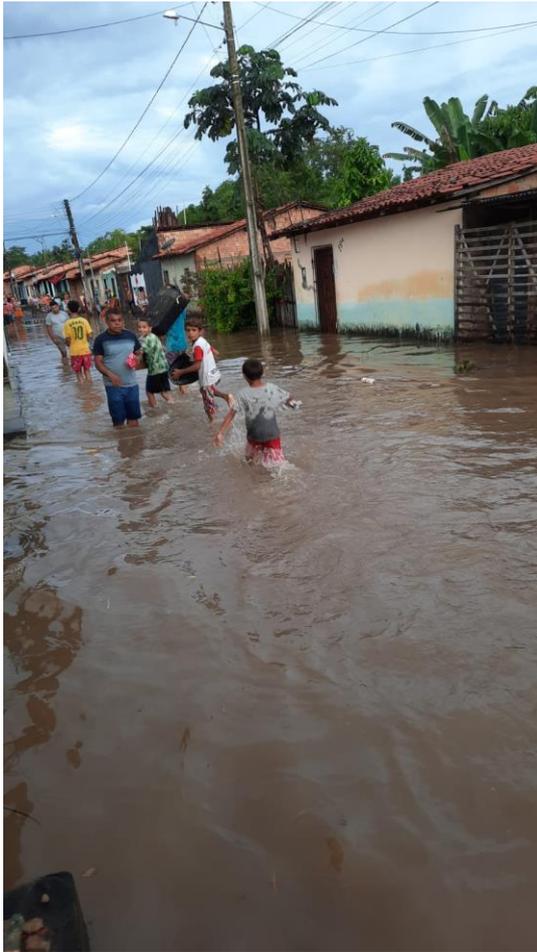
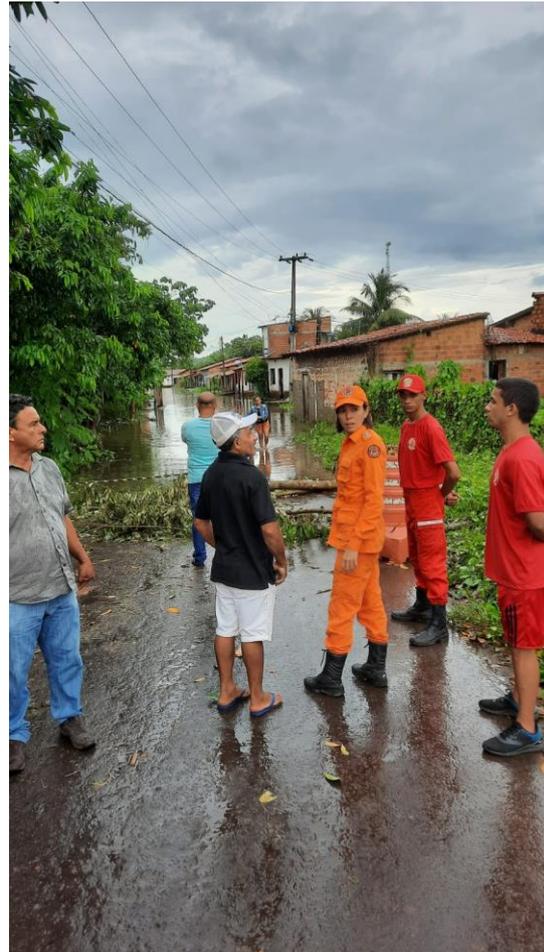
Figura 12. Inundação do rio Itapecuru e atuação da Defesa Civil do município de Coroatá/MA e do Corpo de Bombeiros em abril de 2023.

Na cidade de Coroatá/MA a cheia do rio Itapecuru em 2023 apresentou uma lâmina máxima de 1,03 m e atingiu 97 famílias residentes nos bairros Trizidela, Centro, Maçaranduba, União e Vila Vavá/Cajueiro, desabrigando um total de 273 pessoas segundo informações da Defesa Civil municipal. As figuras 12(a) e 12(b) exemplificam as áreas afetadas e a ação da Defesa Civil e do Corpo de Bombeiros no evento.

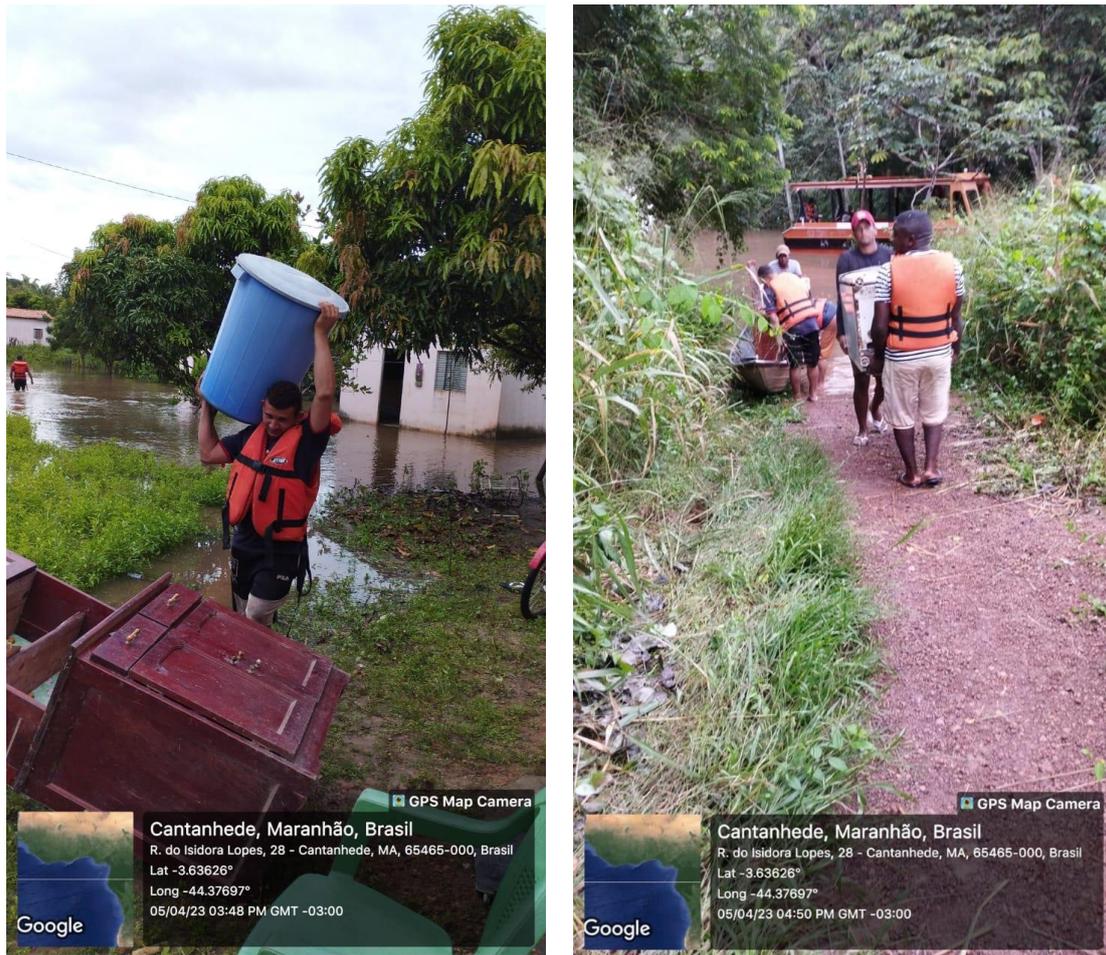
Figura 13. Inundação do rio Itapecuru em Cantanhede/MA e atuação da Defesa Civil do município em abril de 2023.

No município de Cantanhede teve-se a maior duração de inundação das cidades atingidas, com o rio Itapecuru mantendo-se durante 12 dias seguidos acima da cota de inundação, chegando a alcançar uma lâmina de inundação de 1,45 m. Infelizmente não foi possível obter a informação precisa do número de famílias afetadas. Relatório parcial, elaborado após a primeira onda de cheia em março apontava ao menos 15 residências atingidas na zona urbana e 37 na zona rural, números que devem ter aumentado durante a fase crítica do evento em abril. As figuras 13(a) e 13(b) mostram áreas afetadas e a ação da Defesa Civil do município durante a inundação.

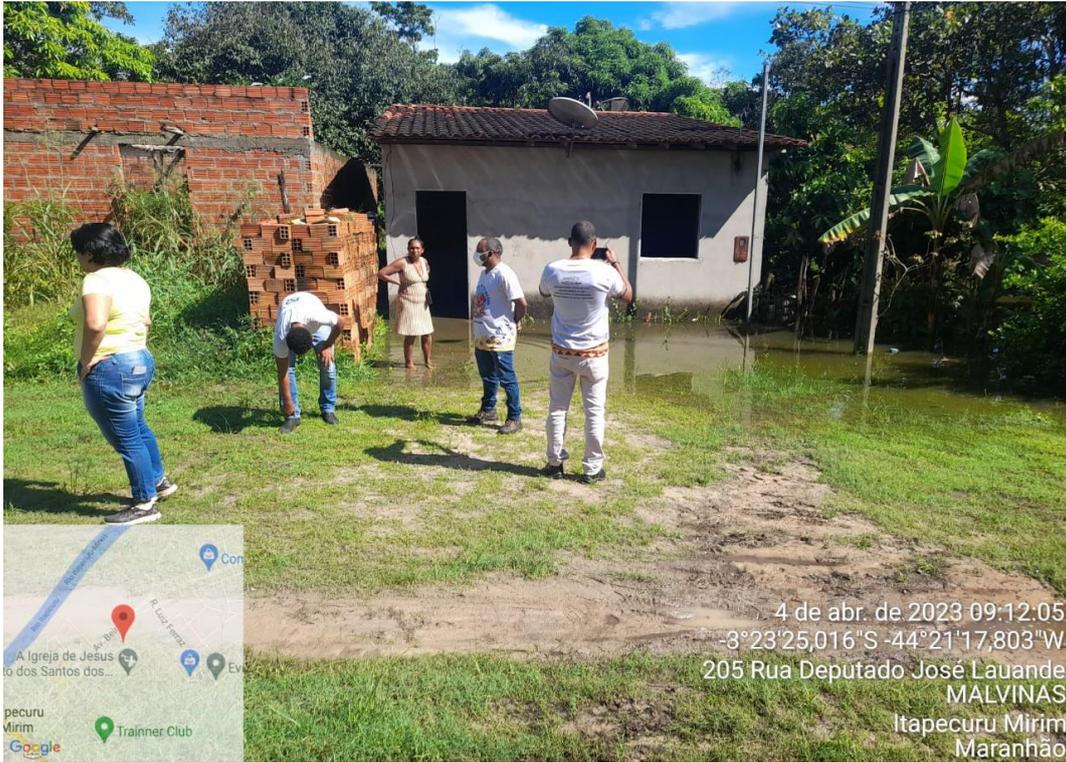
Figura 14. Primeira casa atingida pela inundaç o do rio Itapecuru na cidade de Itapecuru-Mirim/MA em abril de 2023.

Já na cidade de Itapecuru-Mirim/MA, cuja lâmina máxima de inundação foi de 59 cm, dados fornecidos pela Defesa Civil local apontam 45 famílias desalojadas e enviadas para abrigos temporários. A Figura 14 apresenta a primeira casa atingida pela inundação do rio, localizada na Rua José Lauande, no bairro Malvinas, enquanto a Figura 15 mostra o avanço do rio nas proximidades da linha férrea que liga Teresina/PI a São Luís/MA e que passa na zona urbana do município.

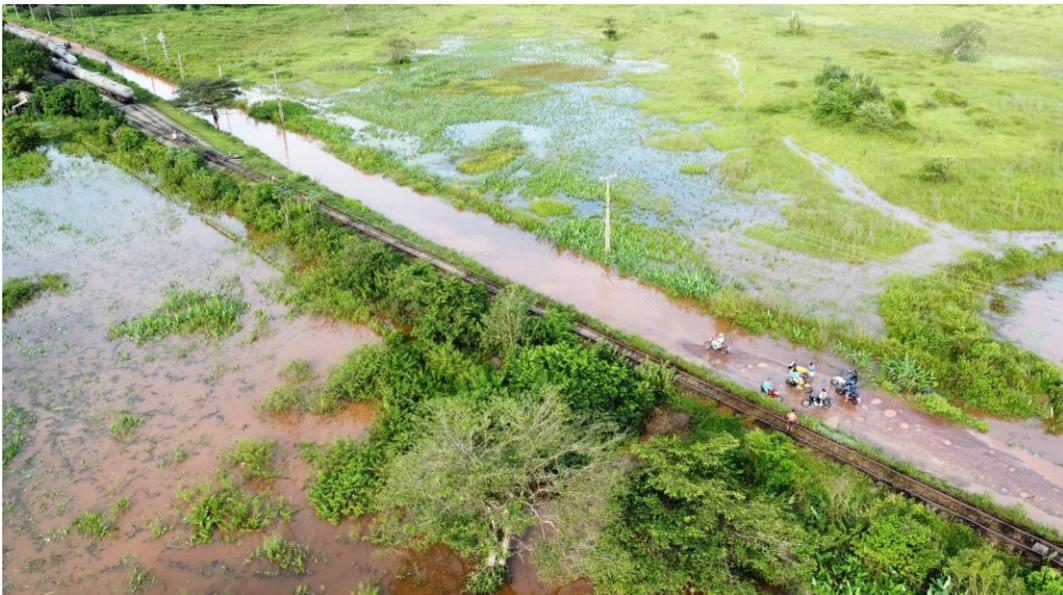
Figura 15. Inundaç o rio Itapecuru no munic pio de Itapecuru-Mirim/MA em abril de 2023.

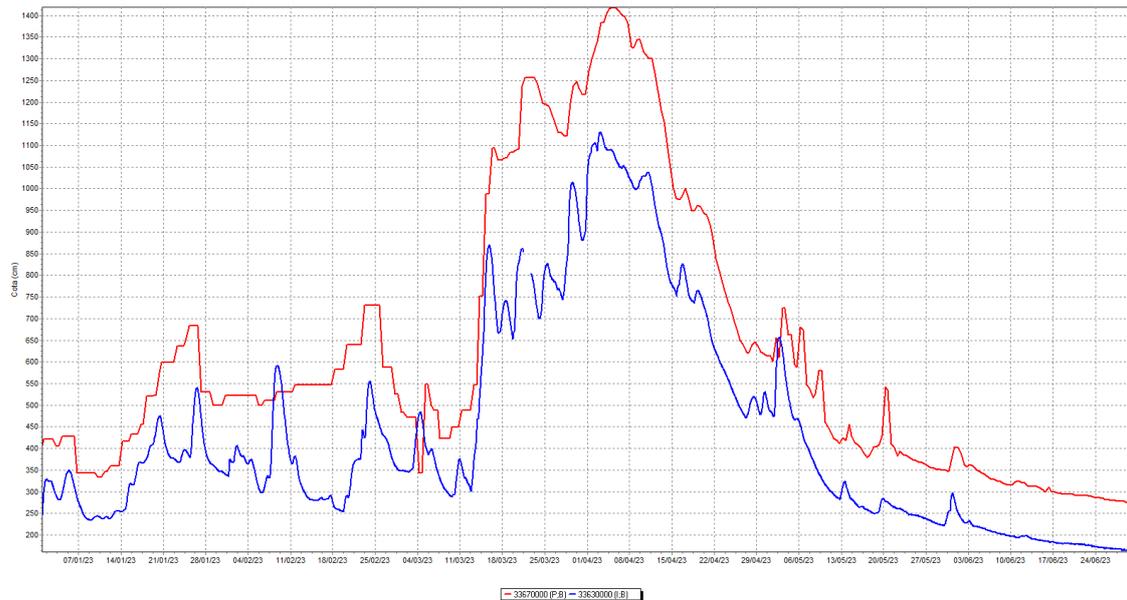
Figura 17. Comparação entre as cotas automáticas registradas em Coroatá (33630000) e o monitoramento convencional realizado em Pirapemas (33670000).

Na campanha foi realizada, ainda, visita técnica à estação Montevideu (33530000) e à estação fluviométrica Pirapemas, código provisório 33670000, instalada em outubro de 2022 por solicitação da prefeitura municipal de Pirapemas/MA, que é responsável pelo monitoramento enquanto o SGB/CPRM realiza a manutenção e armazenamento dos dados. Tal monitoramento é o primeiro passo para avaliação da viabilidade de inclusão do município dentre as cidades beneficiadas pelo SAH Itapecuru. A Figura 17 apresenta a comparação entre os níveis registrados na estação telemétrica de Coroatá (33630000) e os dados convencionais monitorados pela Prefeitura de Pirapemas/MA no primeiro semestre de 2023.
