COMPANHIA DE PESQUISA DE RECURSOS MINERAIS-CPRM
SUPERINTENDÊNCIA REGIONAL DE MANAUS
RESIDÊNCIA DE PORTO VELHO

RELATÓRIO FINAL DO POÇO

03AO-01-RO

PROJETO: ALVORADA D'OESTE.

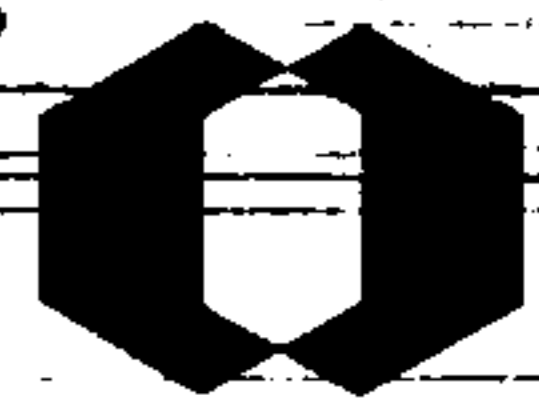
ANEXO - II

PERFIL DE SONDAAGEM

UNIDADE ESTRATIGRÁFICA	DESENHO DO POÇO	PERFIL LITOLÓGICO	DESCRIÇÃO LITOLÓGICA
TQdI			Solo arenoargiloso cor marrom, com concreções ferruginosas e seixos de quartzo.
			Areia fina a média, compacta, cor marrom, com seixos de quartzo e concreções ferruginosas.
FORMAÇÃO PIMENTA BUENO			Arenito de granulometria fina a média, com fração conglomerática, bastante compacto, maciço, cor marrom a castanho com tons cinza esverdeados, englobando em sua matriz seixos centimétricos de quartzo e fragmentos de rocha.
			Folhelho cinza esverdeado, finamente laminado, bastante compacto, com intercalações milimétricas de arenito cinza esverdeado, granulometria fina e bastante compacto.

ESCALA VERTICAL - 1:500

O poço 03AO-01-RO, apresenta em seu perfil litológico, um predomínio de sedimentos de natureza arenosa. Inicialmente tem-se uma cobertura eluvial com espessura em torno de 10,00 m, construída de material de granulometria fina, areno argilosa a arenosa com grãos de quartzo e concreções ferruginosas.

No intervalo de 10,00 m a 88,00 m aparece um arenito de granulometria fina a média, com fração conglomerática, bastante compacto, maciço a finamente laminado cor marrom a castanho c/tons cinza esverdeados, englobando em sua matriz seixos centimétricos de quartzo e fragmentos de rocha. Finalmente, no intervalo de 88,00 m a 95,00 m ocorre um folhelho cinza esverdeado, finamente laminado, bastante compacto, com intercalações milimétricas de arenito cinza esverdeado, granulometria fina e bastante compacto.

- 0,00 m a 10,00 m em \varnothing 12 1/4"
- 10,00 m a 95,00 m em \varnothing 6"

A cobertura eluvial do poço 03AO-01-RO, foi re vestida com tubos geomecânicos de 8". Efetuou-se a cimentação do espaço anular entre 12 1/4 e 8" para fixação do revesti- mento e proteção sanitária do poço, contra possíveis contami nações de águas superficiais. Finalmente foi construída uma laje de proteção de 2,00 m X 2,00 m X 0,20 m envolvendo o tu- bo de revestimento.
