PROJETO PIRAJÁ

RELATÓRIO FINAL DE SONDAAGEM

CONTRATO 185/DA/73

COMPANHIA DE PESQUISA DE RECURSOS MINERAIS

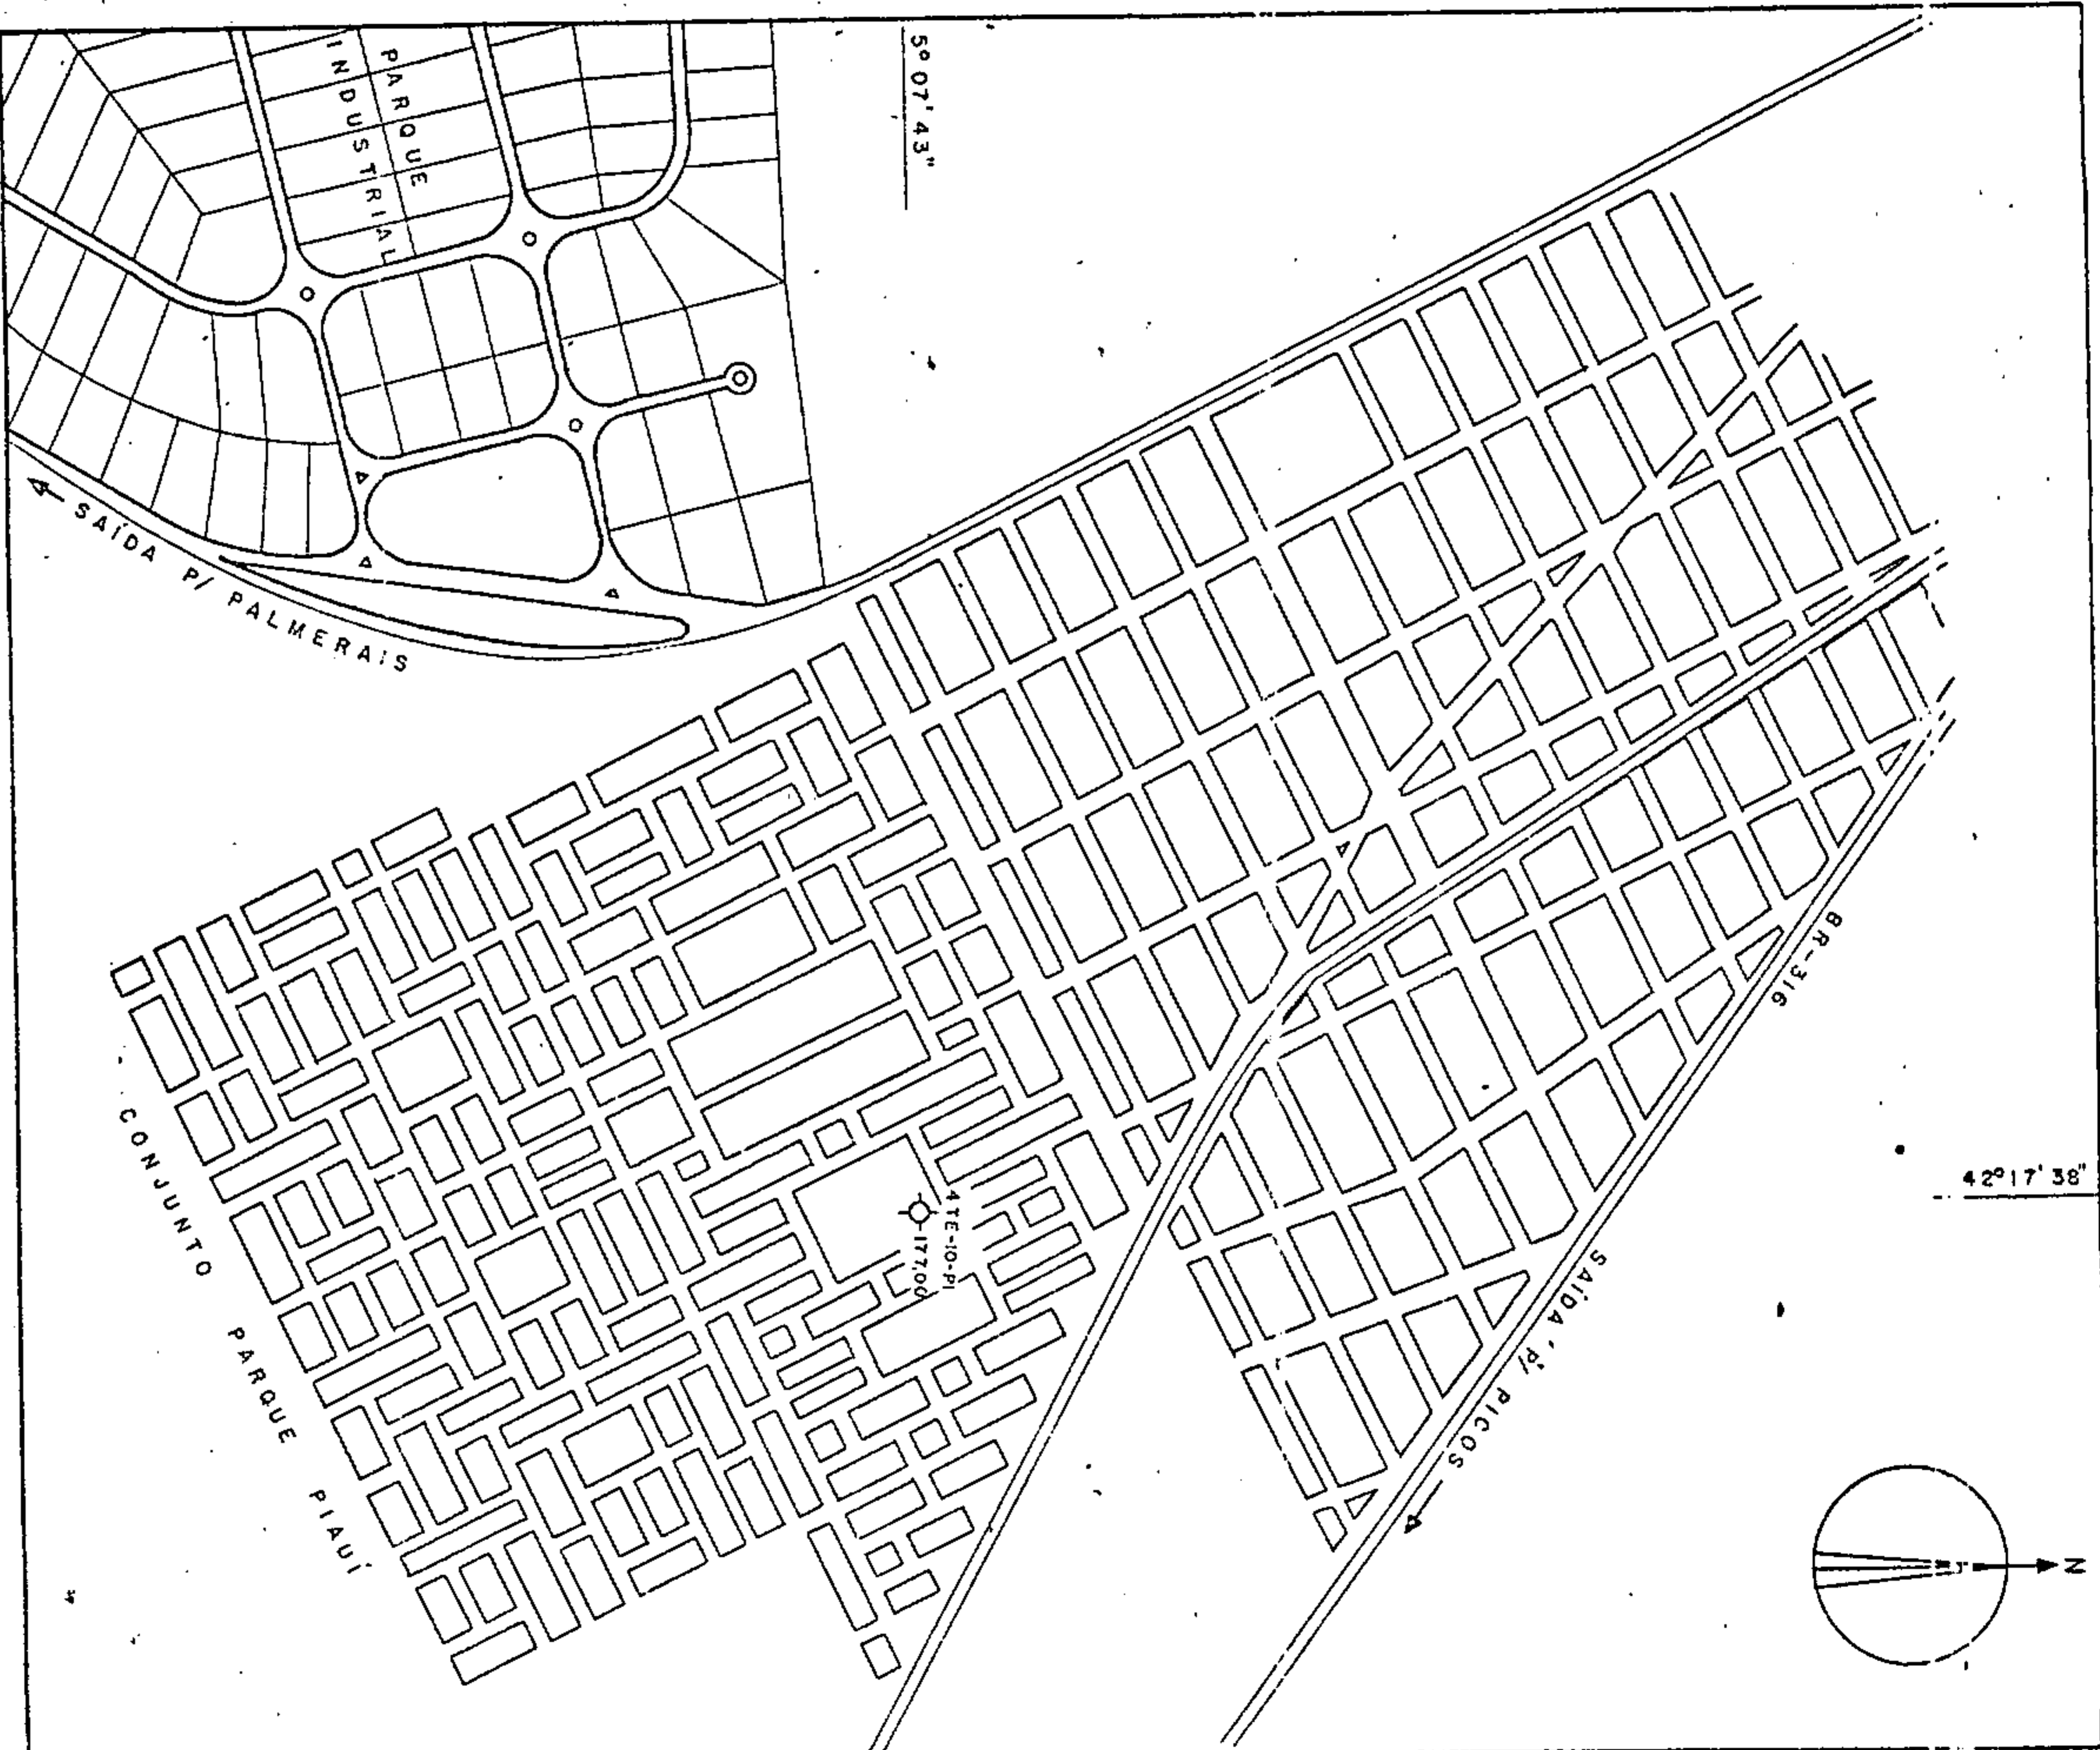
FIG. 2.4 PLANTA DE SITUAÇÃO DO POÇO 4TE-10-PI NA CIDADE DE TERESINA - PI

Em todos os poços perfurados nas zonas norte (Pirajá), centro (Av. Maranhão) e sul (Parque Piauí) da cidade (Figs. 2.2, 2.3 e 2.4) foi constatada a existência desse arenito. Nas duas primeiras, a margem do rio Parnaíba (cota aproximada de 60 m), a sua espessura média é de 15 m e está

No Parque Piauí, com a perfuração do poço 4TE-10-PI (cota de 111 m), foi constatada a ocorrência do Arenito Saraiva no trecho 53,00/77,00 m de profundidade, intercalando as formações Pedra de Fogo (0,00/53,00 m) e Piauí (77,00/181,00 m). Neste poço e naquele do centro da cidade (4TE-08-PI) o arenito apresentou silicificação parcial nos três primeiros metros basais na zona de contato com a parte superior da Formação Piauí, subjacente.

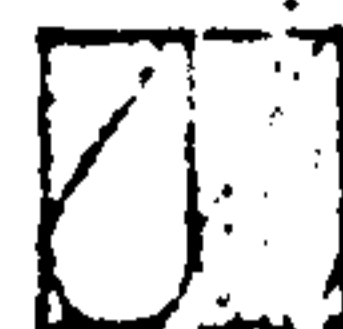
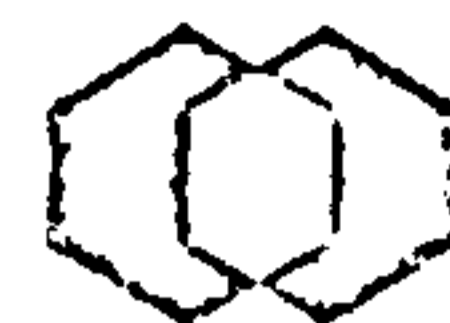
FIG. 5.6

Obs: TESTE PRELIMINAR DE VAZÃO

rer da perfuração, foi a princípio relacionado ao isolamento das entradas d'água pelo revestimento estanque de cravação, inserido em todos os poços, para conter o caráter de friabilidade dos arenitos e inconsolidação das aluviões sobrejacentes. Essa idéia, entretanto, foi dissipada pelos resultados fornecidos pelos poços, após serem convenientemente telados e desenvolvidos (Figs. 5.6, 5.9, 5.10 e 5.13).

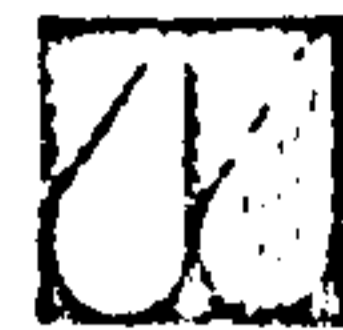
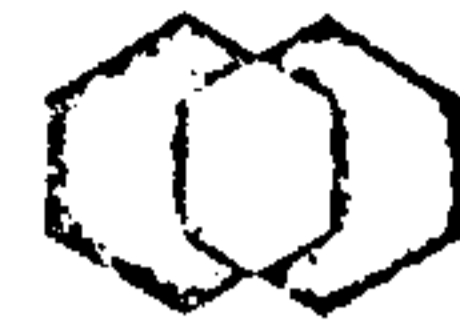
FIG. 5.7

Obs: NE = 6,20m. ESTE POÇO NÃO FOI COMPLETADO EM VIRTUDE DOS RESULTADOS OBTIDOS NO 4TE-02-PI, DISTANTE 35,00m

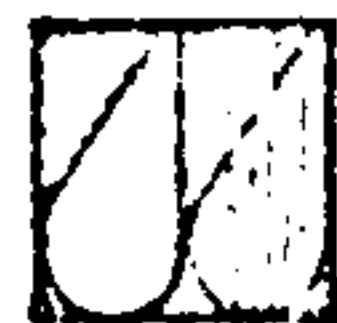
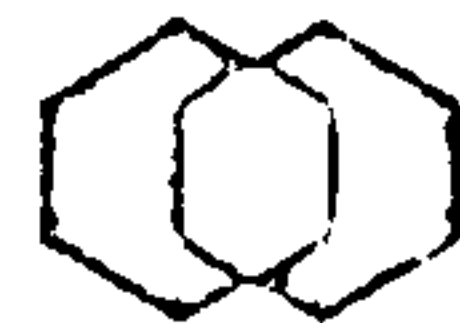
FIG. 5.9

Obs: TESTE PRELIMINAR DE VAZÃO

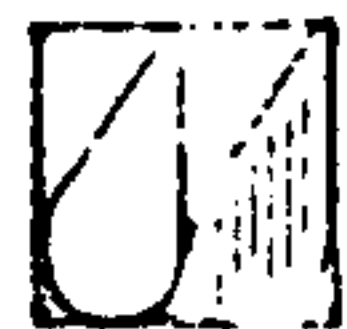
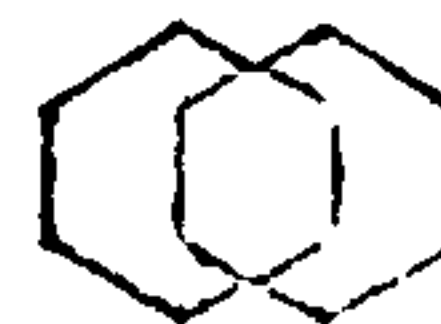
FIG.5.10

OBJ: TESTE PRELIMINAR DE VAZÃO

Nas áreas ribeirinhas ao Parnaíba somente os poços 4TE-06-PI (Fig. 5.10) e 4TE-09-PI (Fig. 5.13) receberam telas, em parte, diante dos intervalos correspondentes a esse banco de cascalho não se obtendo, todavia, resultados com pensadores.

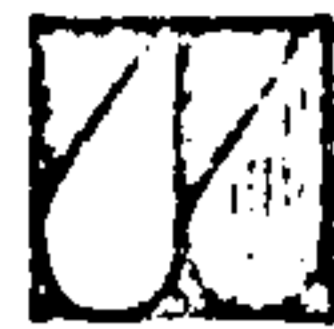
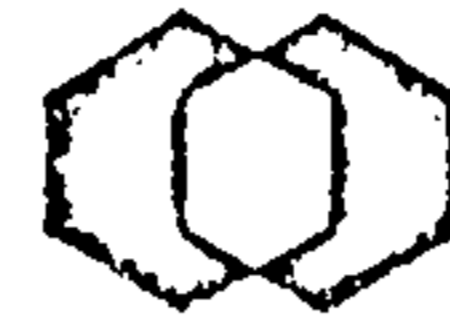
FIG. 5.11

Obs: POÇO NÃO REVESTIDO POR DECISÃO DA AGESPISA: NE = 6,00m

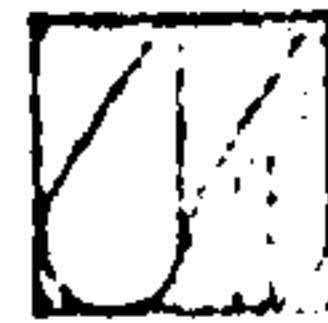
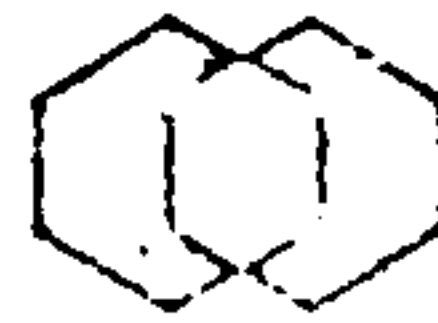
FIG. 5.13

Obs: O POÇO FOI ABANDONADO, EM FACE DA INSUFICIENCIA QUANTITATIVA D'ÁGUA DOS AQUÍFEROS TELADOS

telas de  $\phi = 25,4$  cm diante dos aquíferos Saraiva e aluviões, os resultados foram ainda mais desinteressantes em termos de vazão. Objetivando melhorar o seu desempenho foram dispendidos cerca de 7 dias, na tentativa de desenvolver o poço, utilizando-se pistão, compressor e substâncias com capacidade de atuar de modo dispersivo sobre resíduos finos que estivessem ocasionalmente obstruindo os interstícios do pré-filtro ou as ranhuras das telas. Todas as tentativas foram vãs e a vazão obtida irrisória (Fig. 5.13).
