COMPANHIA DE PESQUISA DE RECURSOS MINERAIS - CPRM  
SUPERINTENDÊNCIA REGIONAL DE MANAUS  
RESIDÊNCIA DE PORTO VEIHO

RELATÓRIO FINAL DOS POÇOS  
03A0-02-RO e 03A0-03-RO

PROJETO: ALVORADA D'OESTE

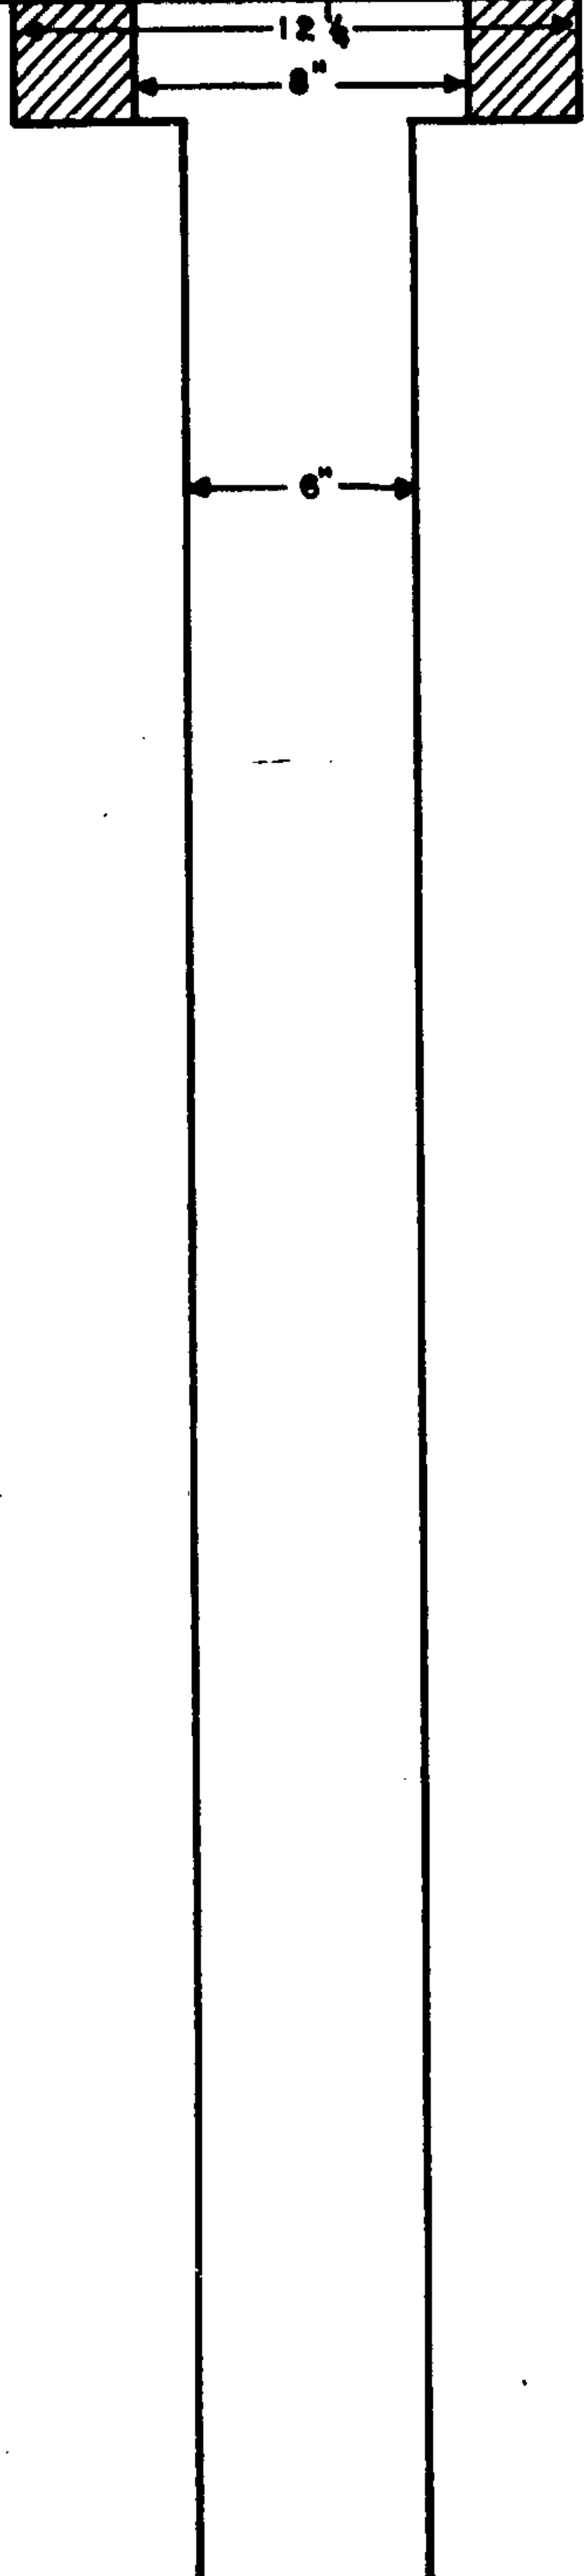
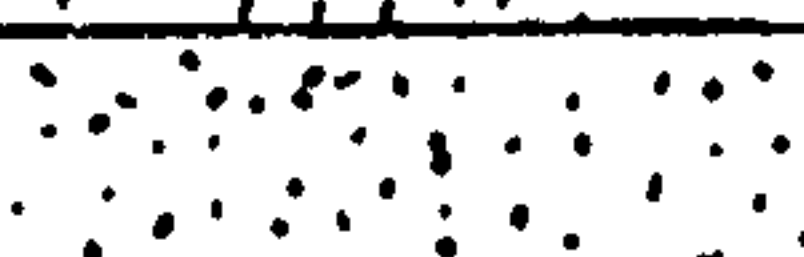
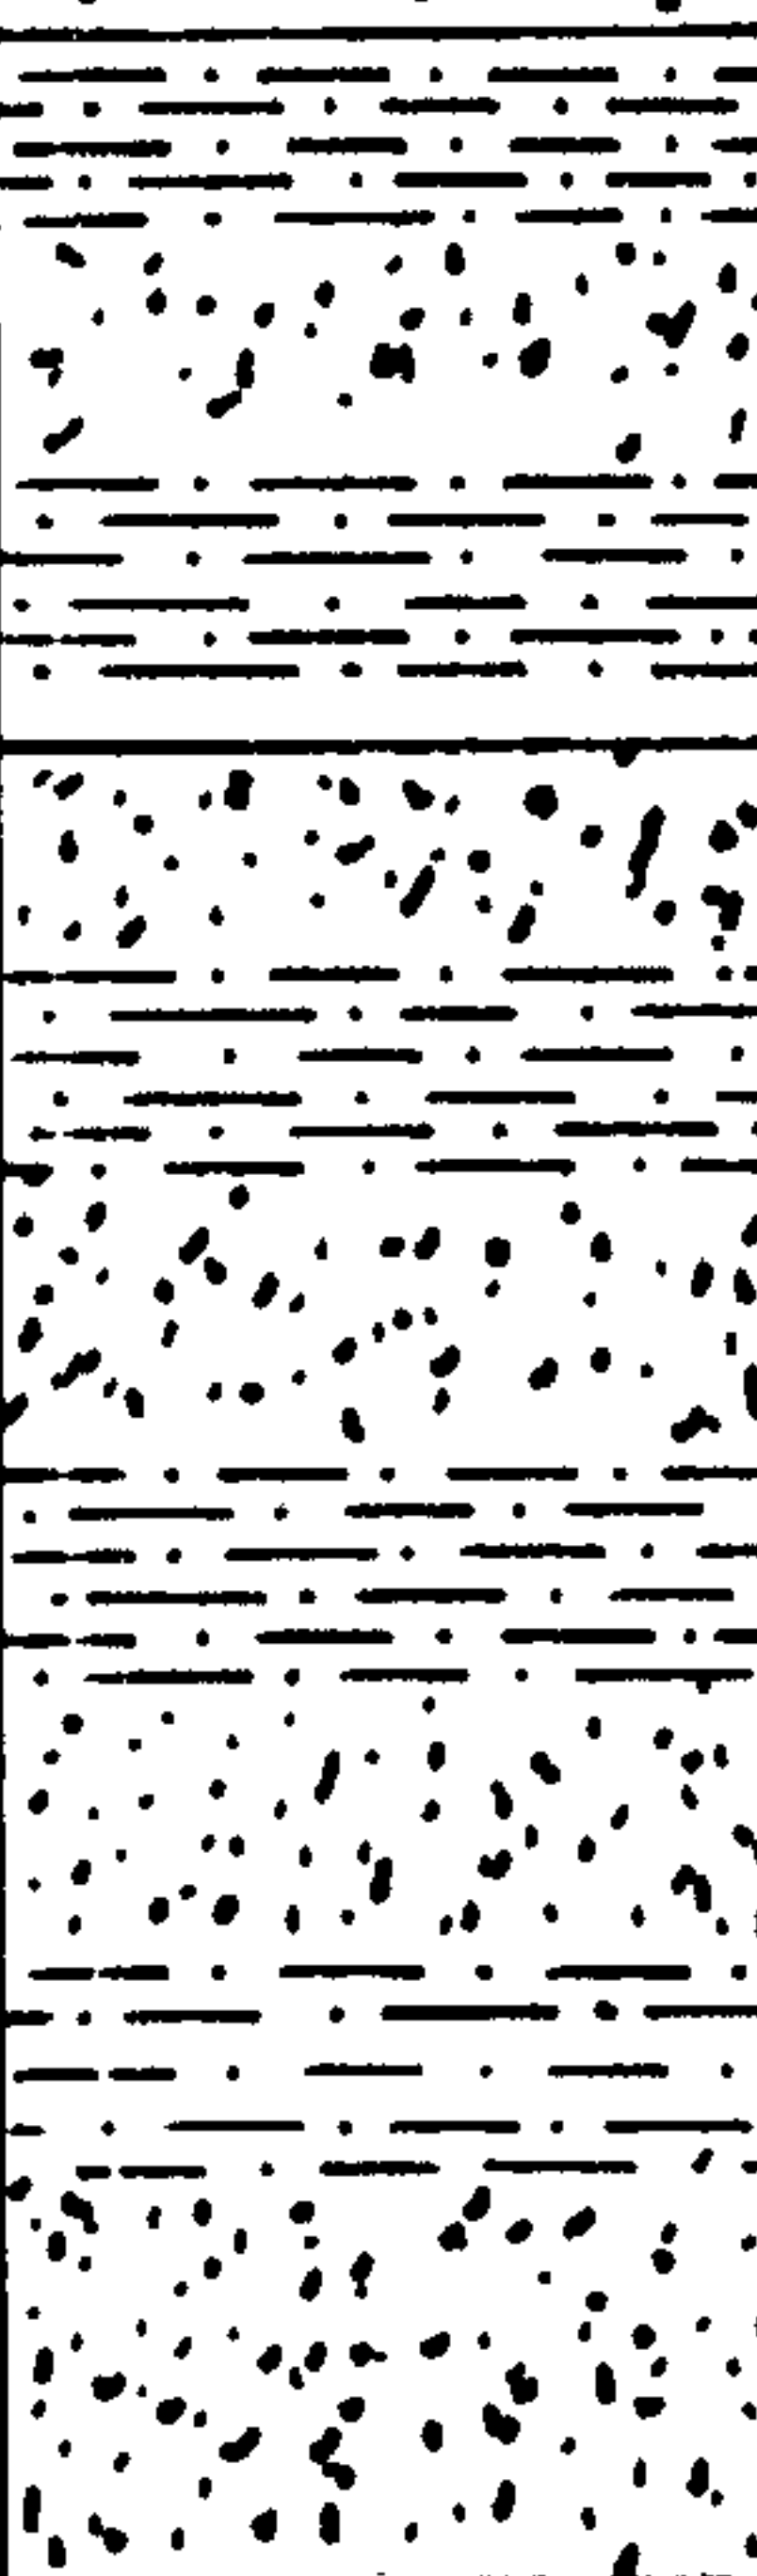
LOCAL: ALVORADA D'OESTE (RO)  
 ANEXO - II

PERFIL DE SONDAGEM

UNIDADE ESTRATI-GRÁFICA	DESENHO DO POÇO	PERFIL LITOLÓGICO	DESCRIÇÃO LITOLÓGICA
FORMAÇÃO PIMENTA BUENO.

Areia de cor marrom, pouco a bastante compacta, incluindo blocos e matações de granito, gnaiss, silixito e quartzitos.

Paraconglomerado, de cor marrom a arroxeado, as vezes tons esverdeados, matriz arenosa, bastante compacto, incluindo seixos e blocos de rocha básica, gnaiss, granito, folhelho e silixito.

Arenito de granulometria média, cor creme a cinza esbranquiçada c/tons esverdeados, bastante compacto.

Intercalações de folhelho esverdeado e arenito marron de granulometria média bastante endurecidos.  Folhelho de cor marrom e esverdeada bastante compacto, com intercalações de arenito fino a médio bastante endurecido de cor creme esverdeado semelhante ao encontrado no intervalo de 44 a 48m.

O poço 03A0-02-RO, mostra em seu perfil litológico três dos principais termos petrográficos atribuídos à Formação Pimenta Bueno. Começa com uma cobertura eluvial com 4,0 m de espessura composta por um sedimento de natureza arenosa incluindo blocos e matacões de granito, gnaisse, quartzito e silexito. Segue-se um pacote de paraconglomerado de cor marron arroxeadado com tons esverdeados, matriz arenosa, de granulometria fina a média com fração grosseira, incluindo seixos e blocos de rocha granítica, básica, silexito e folhelho. Encontra-se fortemente compactado, com incipiente estratificação e pouco fraturado. Sob o pacote de paraconglomerado aparece uma sequência de folhelhos cinza esverdeados e marrons arroxeados com frequentes intercalações centimétricas a métricas de arenito fino a médio, em tons creme, esbranquiçado e esverdeado. Toda esta sequência mostra alto grau de compactidade e finamente laminada.

No seu perfil litológico o poço 03A0-03-RO, apresenta a mesma sequência estratigráfica apresentada pelo poço 03A0-02-RO, apenas diferindo na espessura dos pacotes sedimentares (anexos II e III).
