Informações Básicas para a Gestão Territorial - GATE
Projeto VIDA - Viabilidade Industrial e Defesa Ambiental

**ESTUDOS GEOFÍSICOS DOS
ABATIMENTOS DE SOLO DA
RUA CUBA - SETE LAGOAS, MG**

Série Ordenamento Territorial
Vol. 10

Estudos Geofísicos dos Abatimentos de Solo da Rua Cuba Sete Lagoas, MG

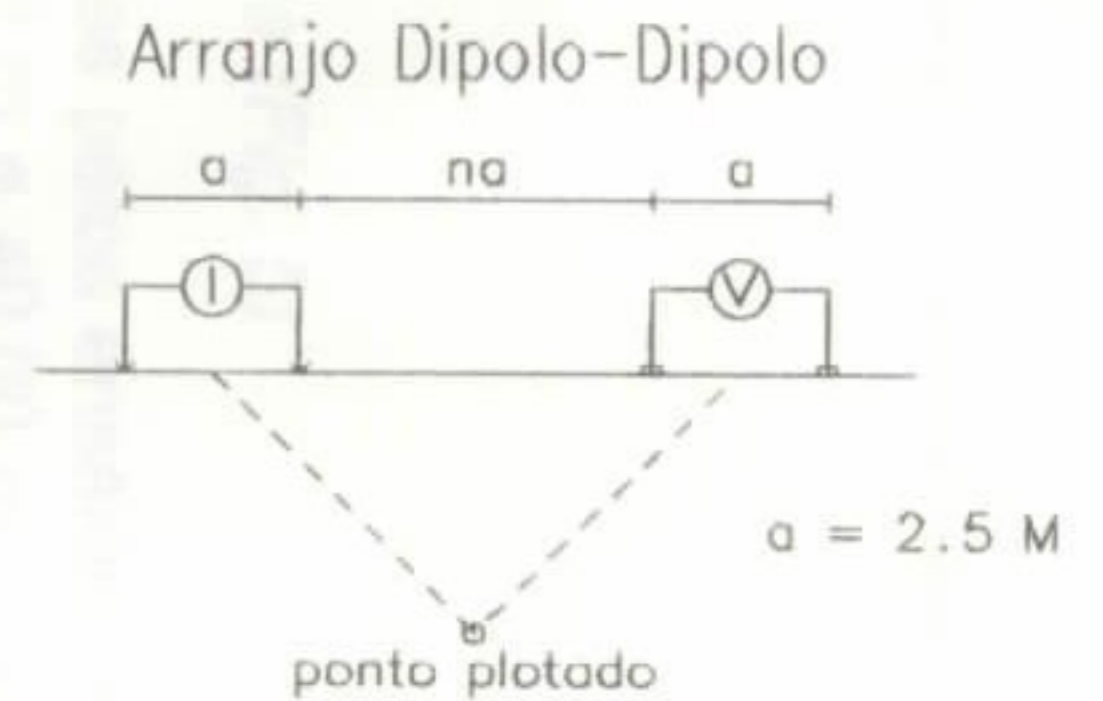
Fig. 4

O Perfil Transversal mostra com clareza a zona de abatimento entre as estações 15,00 e 35,00 m, com centro na estação 25,00 m. Convém ressaltar que esta pseudo-seção investigou uma profundidade menor que as outras seções, em função do menor tamanho dos arranjos eletródicos de campo utilizados (dipolos de 2,50 m.)

Ensaio Geofísico de Eletroresistividade
Abatimento de solo na região da Rua Cuba
Perfil Transversal Rua Cuba (2)

A área em movimentação está delimi-tada pelas estações 87,50 m - 120,00 m no perfil geofísico realizado na Rua Cuba e pelas estações 15,00 m - 35,00 m no perfil transversal. Os outros perfis realizados na área não mostram evidências de movimentação, ficando a área afetada pela subsidência restrita às indicações acima.

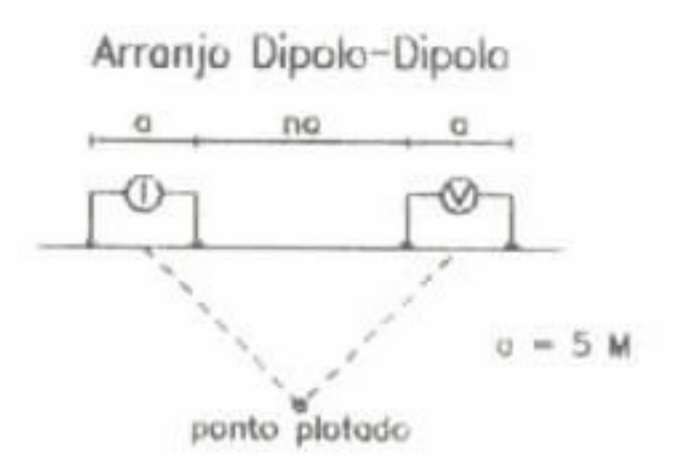
Fig. 6

Este perfil apresenta, na maioria, valores representativos das faixas estáveis bem acima de 200 ohm x m, excetuando-se a região compreendida entre as estações 100,00 m a 120,00 m que apresenta alguns valores na faixa intermediária.

Convênio CPRM/Prefeitura Municipal de Sete Lagoas
Ensaios Geofísicos de Eletroresistividade
 Abatimento de solo na região da Rua Cuba
 Perfil Rua Irene de Oliveira Diniz (5)
 Outubro de 1995
 Interpretação: Fernando A. Rodrigues de Oliveira/ Frederico André Favre
