AVALIAÇÃO DO PROCESSO EROSIVO FLUVIAL EM VILA CALAMA, RIO MADEIRA

RELATÓRIO TÉCNICO

Porto Velho
Abril de 2013

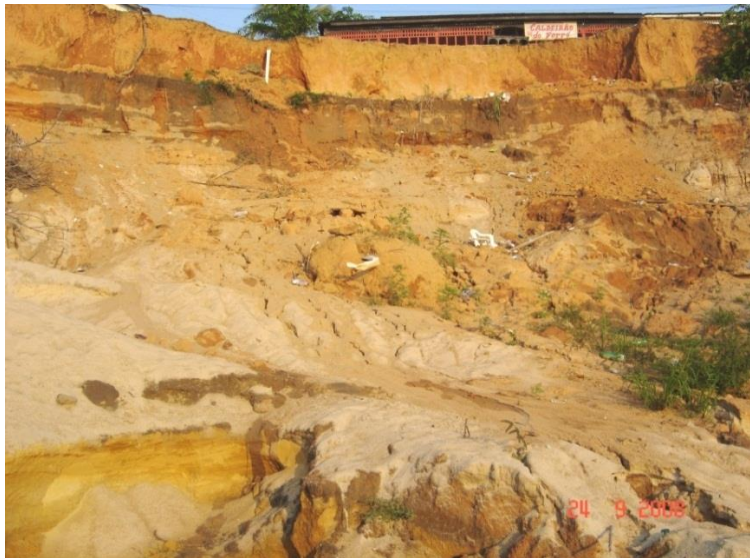
Em oportunidade anterior (setembro de 2008), foi possível caracterizar preliminarmente o perfil sedimentar de um talude marginal junto a Vila Calama, constituído predominantemente por sedimentos arenosos, estratificados ou não, inconsolidados e altamente suscetíveis aos processos erosivos fluviais (8-10 m) (figuras 4 e 5), contemplando ainda na base do perfil uma camada argilosa (2 m), mais resistente e que avança rio adentro. Incipiente mosqueamento (desenvolvimento de perfil laterítico) é observado em alguns locais do barranco, refletindo a sazonalidade do nível fluviométrico do rio Madeira (Figura 6).

Figura 4. Perfil sedimentar arenoso de talude fluvial em Calama (setembro de 2008).

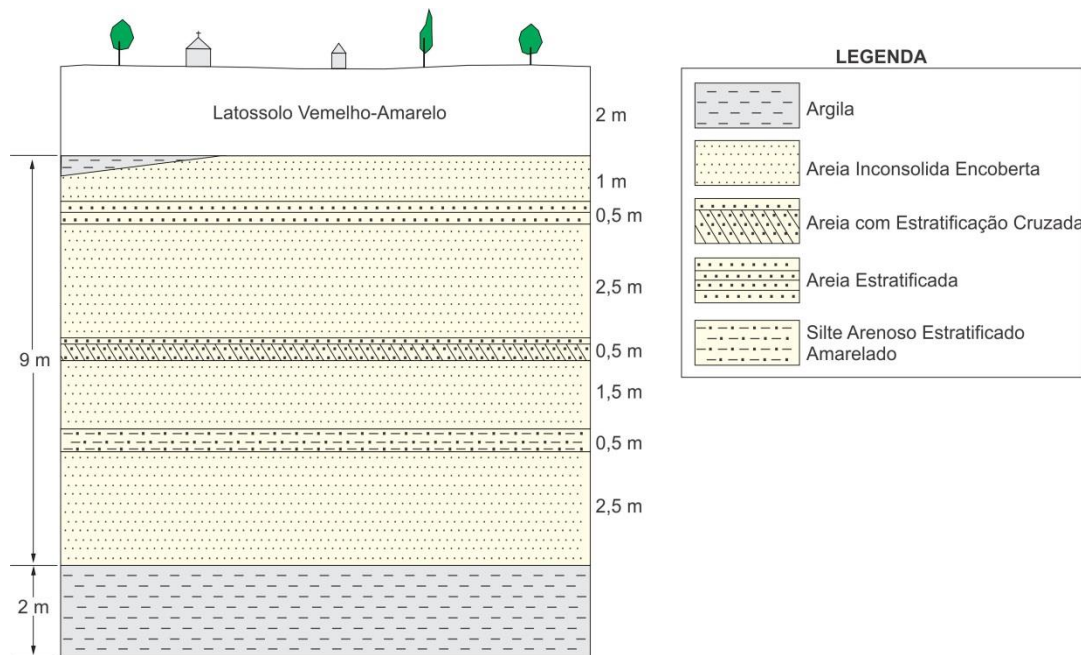
Figura 5. Perfil sedimentar esquemático em talude do rio Madeira.

Local: defronte a Igreja Católica.

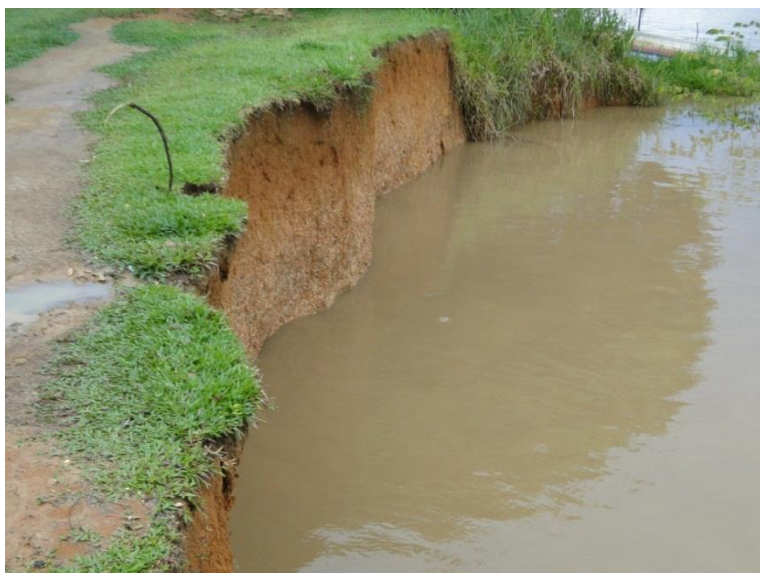
Figura 6. Incipiente mosqueamento do solo/sedimento do barranco.

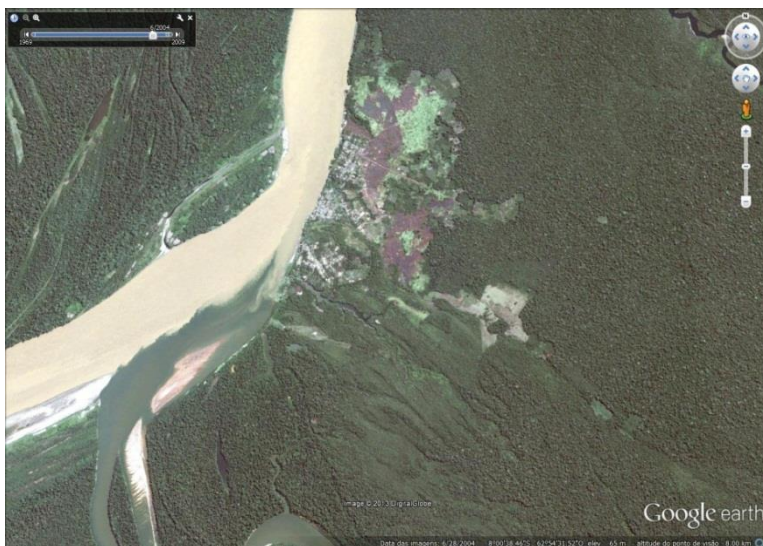
Uma feição particular identificada na região nesta curta etapa de campo, portanto, ainda em estágio preliminar, vincula-se ao regime hídrico amazônico, de caráter sazonal, e que provoca comportamentos distintos na área de encontro dos rios Madeira e Machado. Na estação chuvosa, o rio Machado aumenta sensivelmente sua vazão, como é comum em todas as drenagens, favorecendo o empurrão das águas do rio Madeira para o centro do rio, onde se observam as maiores velocidades e turbulências das águas. Este comportamento poderá ou não se refletir igualmente durante a estação seca, sendo possível que ocorra uma inversão, com maior participação das águas do rio Madeira, empurrando o rio Machado para a margem direita do rio principal (Figura 8).

Figura 8. Avanço das águas do rio Machado para o centro do rio, “empurrando” o rio Madeira (imagem Google, 2004).

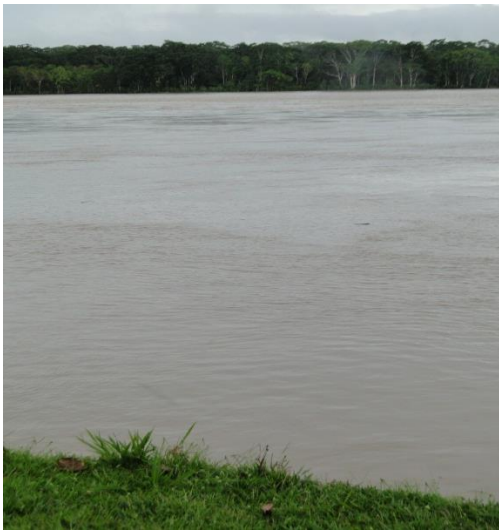
Deve ser destacado também o comportamento hídrico das águas dos rios Machado e Madeira observado nesta data e que pode caracterizar a ação erosiva das águas fluviais. O rio Machado, afluente da margem direita do rio Madeira, desemboca à montante da Vila Calama, a uma distância relativamente próxima e, aparentemente, suas águas acompanham a margem direita do rio Madeira até as proximidades da vila, não evidenciando turbulência, e comportando-se como águas de fluxo calmo e plácido (Figura 18). Por outro lado, as águas do rio Madeira fluem de modo turbulento na parte central do canal, carregando consigo um volume considerável de troncos e galhos (Figura 19). Estas observações são corroboradas pelos perfis batimétricos transversais executados por equipe especializada da REPO/CPRM nesta mesma oportunidade, constatando-se velocidades variáveis desde 0,9 m/s próxima a margem direita (1,5 m/s a uma distância de 100 m), 3,0 a 3,5 m/s no centro do canal e 2,1 m/s próxima à margem esquerda, todas no rio Madeira.

Figura 18. Fluxo plácido defronte a Vila Calama (águas do rio Machado)

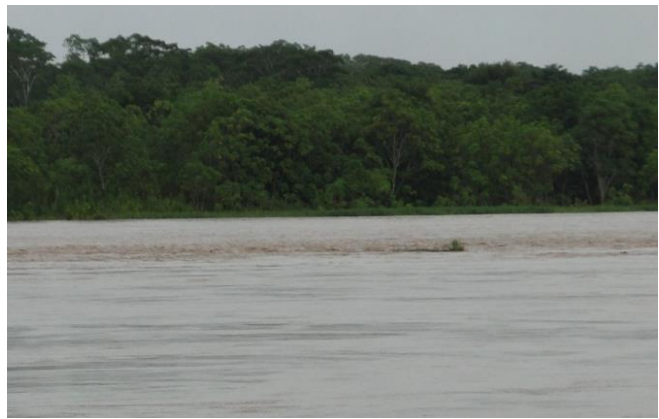
Figura 19. Fluxo turbulento e com troncos no centro do canal fluvial do rio Madeira.

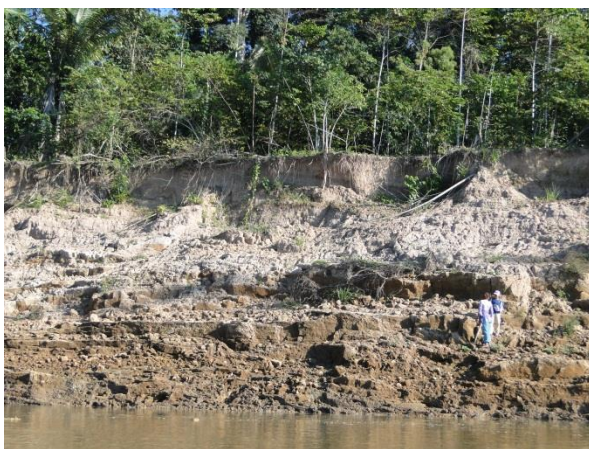
Figura 20. Terras Caídas no rio Alto Rio Juruá.

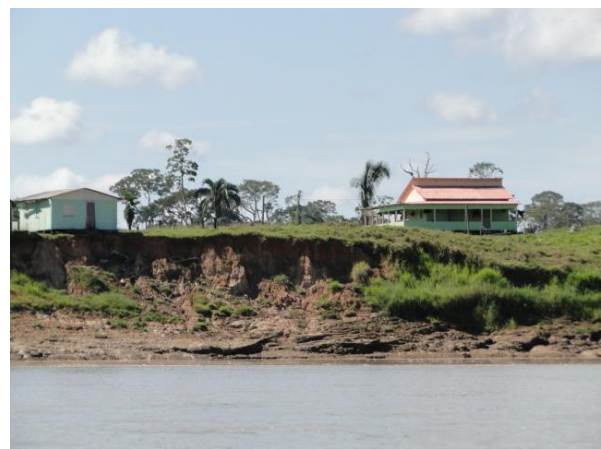
Figura 21. Erosão fluvial no Alto Rio Purus.

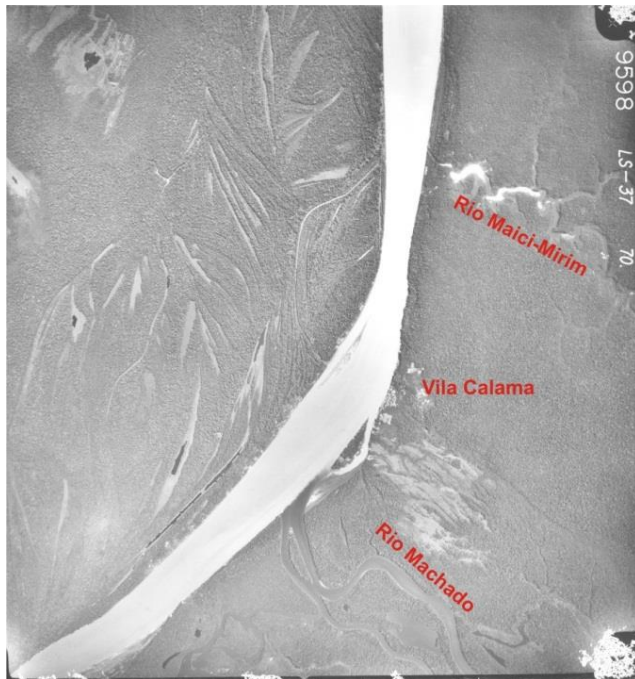
A contextualização do ambiente erosivo/deposicional do entorno de Vila Calama, formulado a partir de duas visitas, realizadas em períodos distintos, tornou indispensável o resgate de registros anteriores, desde fotografias aéreas dos anos 60 (BRASIL, 1966) a imagens de satélite Landsat ou imagens disponibilizadas pelo site Google, que pudessem comprovar ou não a importância e a dimensão do processo erosivo deflagrado pelo rio Madeira. A interpretação de fotografias aéreas (n.ºs. 9597 e 9598), em escala 1:70.000, apesar da resolução insatisfatória, revelou uma série de feições interessantes, entre as quais se destacam: a ocupação humana restrita espacialmente, que se estendia para a margem esquerda e em uma ilha vegetada próxima a foz do rio Machado, hoje erodida; o processo erosivo fluvial praticamente desprezível no entorno da Vila Calama, com a cobertura vegetal preservada; o estrangulamento do rio Madeira em local distinto daquele observado nos dias atuais e de contorno mais suave; maior largura do rio defronte a vila e participação pouco expressiva do rio Machado (Figura 27). Alguns anos mais tarde – 1969 se

Figura 27. Entorno de Vila Calama em 1966 (fotografia aérea, BRASIL, 1966).

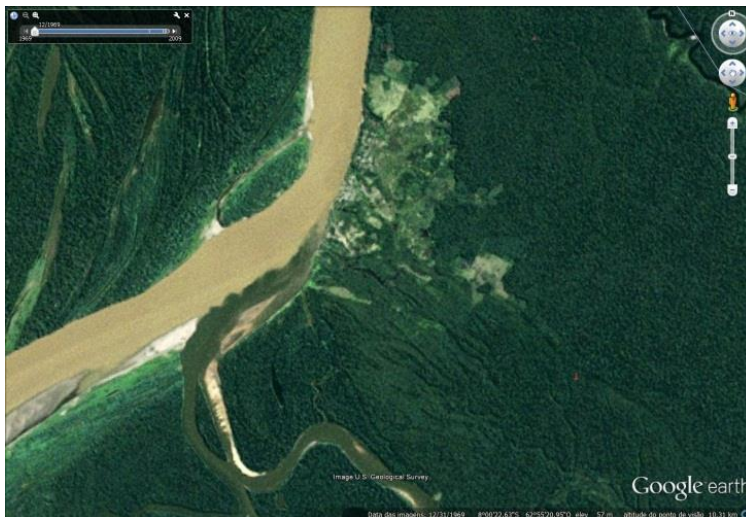
observam alterações significativas na área, destacando-se um maior estrangulamento do rio, a total erosão da ilha na foz do rio Machado e o avanço da deposição na margem esquerda (Figura 28).

Figura 28. Entorno de Vila Calama em 1969 (Imagem Google de 31.12.1969).

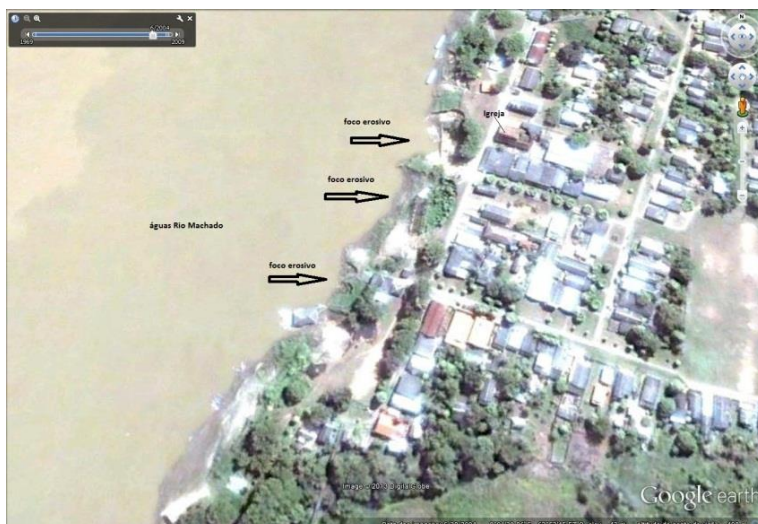
Em 2004, decorridos 35 anos, a Vila Calama assume uma feição próxima à atual, com um traçado urbanizado, ocupação adensada e total remoção da cobertura vegetal primitiva na orla fluvial, o que tem favorecido o surgimento de focos erosivos pontuais e bem definidos, exatamente nos locais de risco dos dias atuais (Figura 29). Evidencia-se também a passagem das águas do rio Machado, lentamente absorvidas pelo rio Madeira. Sequencialmente, a imagem datada de setembro

Figura 29. Vista detalhada do núcleo urbano (Google, junho/2004).

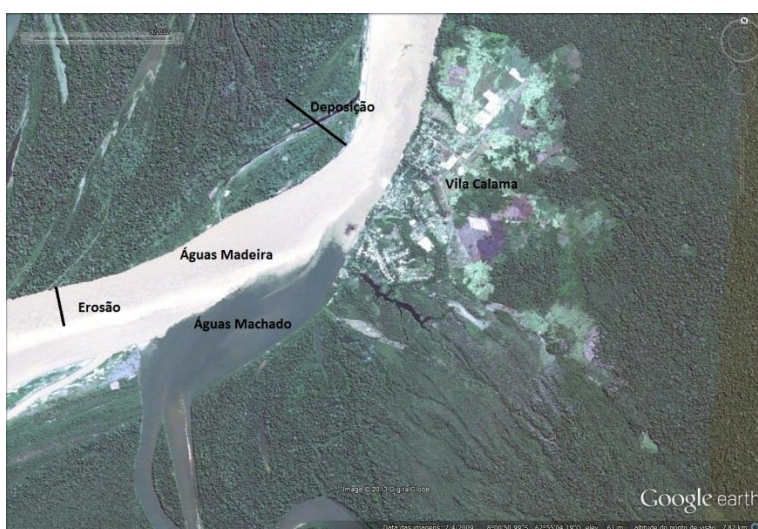
de 2012 demonstra claramente a forte dinâmica fluvial dos rios Madeira e Machado, onde podem ser representadas áreas distintas de erosão (montante da foz do rio Machado) e deposição (defronte a Vila Calama), bem como é evidenciada a expansão das águas do rio Machado misturadas lentamente com as águas do rio Madeira; distinguem-se ainda nítidos focos erosivos na orla da vila, a largura variável do rio Madeira e o recuo do estrangulamento (Figura 30).

Figura 30. Entorno de Vila Calama (Google, 2012).
