SERVIÇO GEOLÓGICO DO BRASIL (SGB-CPRM)

AVALIAÇÃO TÉCNICA PÓS-DESASTRE

Gramado, RS

2023

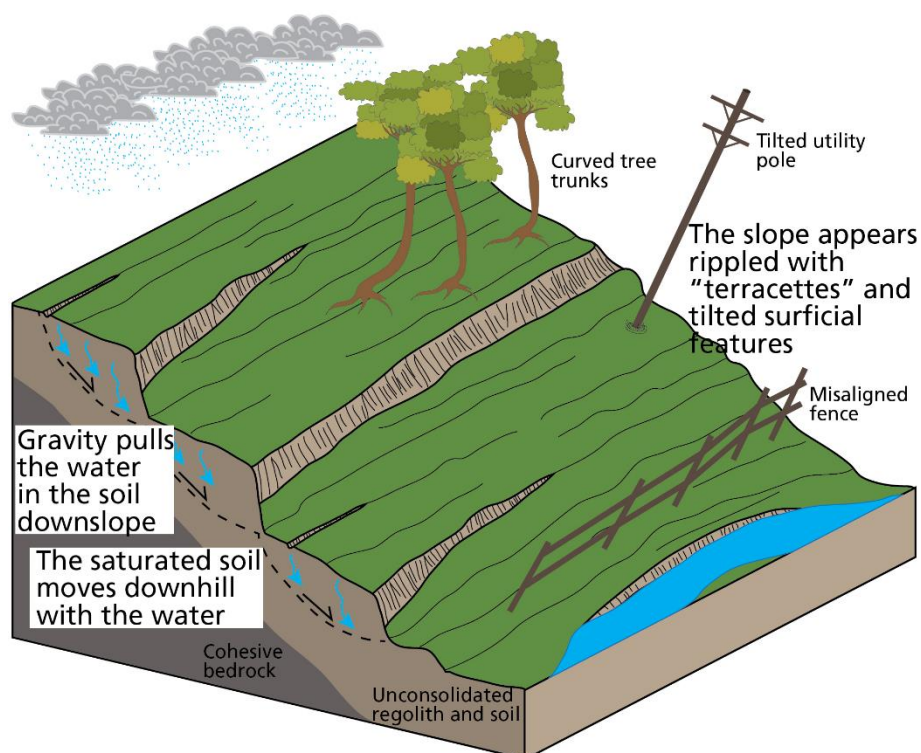
O rastejo pode ser caracterizado por um deslocamento de geometria imprecisa que se movimenta em vários planos, com uma velocidade que diminui à medida que a profundidade aumenta. Esses movimentos podem ser contínuos, sazonais ou intermitentes, como descrito por Carvalho *et al.* (2007). O Manual de Desastres do Ministério de Desenvolvimento Regional (MDR)² caracteriza estes movimentos como “Movimentos gravitacionais de massa, caracteristicamente lentos, que podem ser medidos em centímetros por ano. Podem ser contínuos ou pulsantes. Esses últimos associam-se a alterações climáticas sazonais, intensificando-se nos períodos de chuva e estacionando nos períodos secos. O processo não apresenta superfície de ruptura bem definida e os limites entre a massa em movimento e o terreno estável são transicionais”. O guia ainda traz, que as evidências deste tipo de movimentos de massa são: rachaduras abertas em todo o terreno (podendo se agravar de forma gradual), Inclinação de árvores, estacas, cercas e postes. O Bloco diagrama esquemático da Figura 11 exemplificam o movimento de massa em questão.

Figura 11 – Bloco diagrama esquemático representando um processo de rastejo: trincas de movimentação, degraus de abatimento de solo, inclinação de vegetação e cerca. Fonte da imagem: <https://www.nps.gov/>.
