LOCAL: Estádio do Maracanã		PERFIL INDIVIDUAL DE SONDAAGEM		SM-01																																																																																																															
OBRA: TAV - TREM DE ALTA VELOCIDADE																																																																																																																							
Ø DO FURO: HW 0,00 a 22,60 NW 22,60 a 31,34		HASTE: Ø e=66mm Ø l=52mm	TIPO DE AMOSTRADOR: TERZAGHI & PECK BARRILETE DUPLO LIVRE	PERÍODO DE EXECUÇÃO: DE: 24/06/09 ATÉ: 27/06/09	CONTRATO Nº: -- OS. Nº: --	ESTACA:		OBS:		COORDENADAS N 7.465.448 E 681.157																																																																																																													
Profundidade (m)	COTAS	AMOSTRAS E/OU ENSAIOS	SOLO	CLASSIFICAÇÃO VISUAL-TÁCTIL DE CAMPO	INTERPRETAÇÃO GEOLÓGICA	COR	PERFIL DO SOLO CONVENÇÃO GRÁFICA	ALTERAÇÃO	RESISTÊNCIA	LAVAGEM		ENSAIO DE PENETRAÇÃO (SPT)

LOCAL: Duque de Caxias - RJ		PERFIL INDIVIDUAL DE SONDAJEM		SM-02									
OBRA: TAV - TREM DE ALTA VELOCIDADE				ESTACA:		OBS:		COORDENADAS N: 7.483.669 E: 675.673									
Ø DO FURO: HW 0,00 a 27,26 NW 27,28 a 41,13	HASTE: Ø e=66mm Ø i=52mm	TIPO DE AMOSTRADOR: TERZAGHI & PECK BARRILETE DUPLO LIVRE

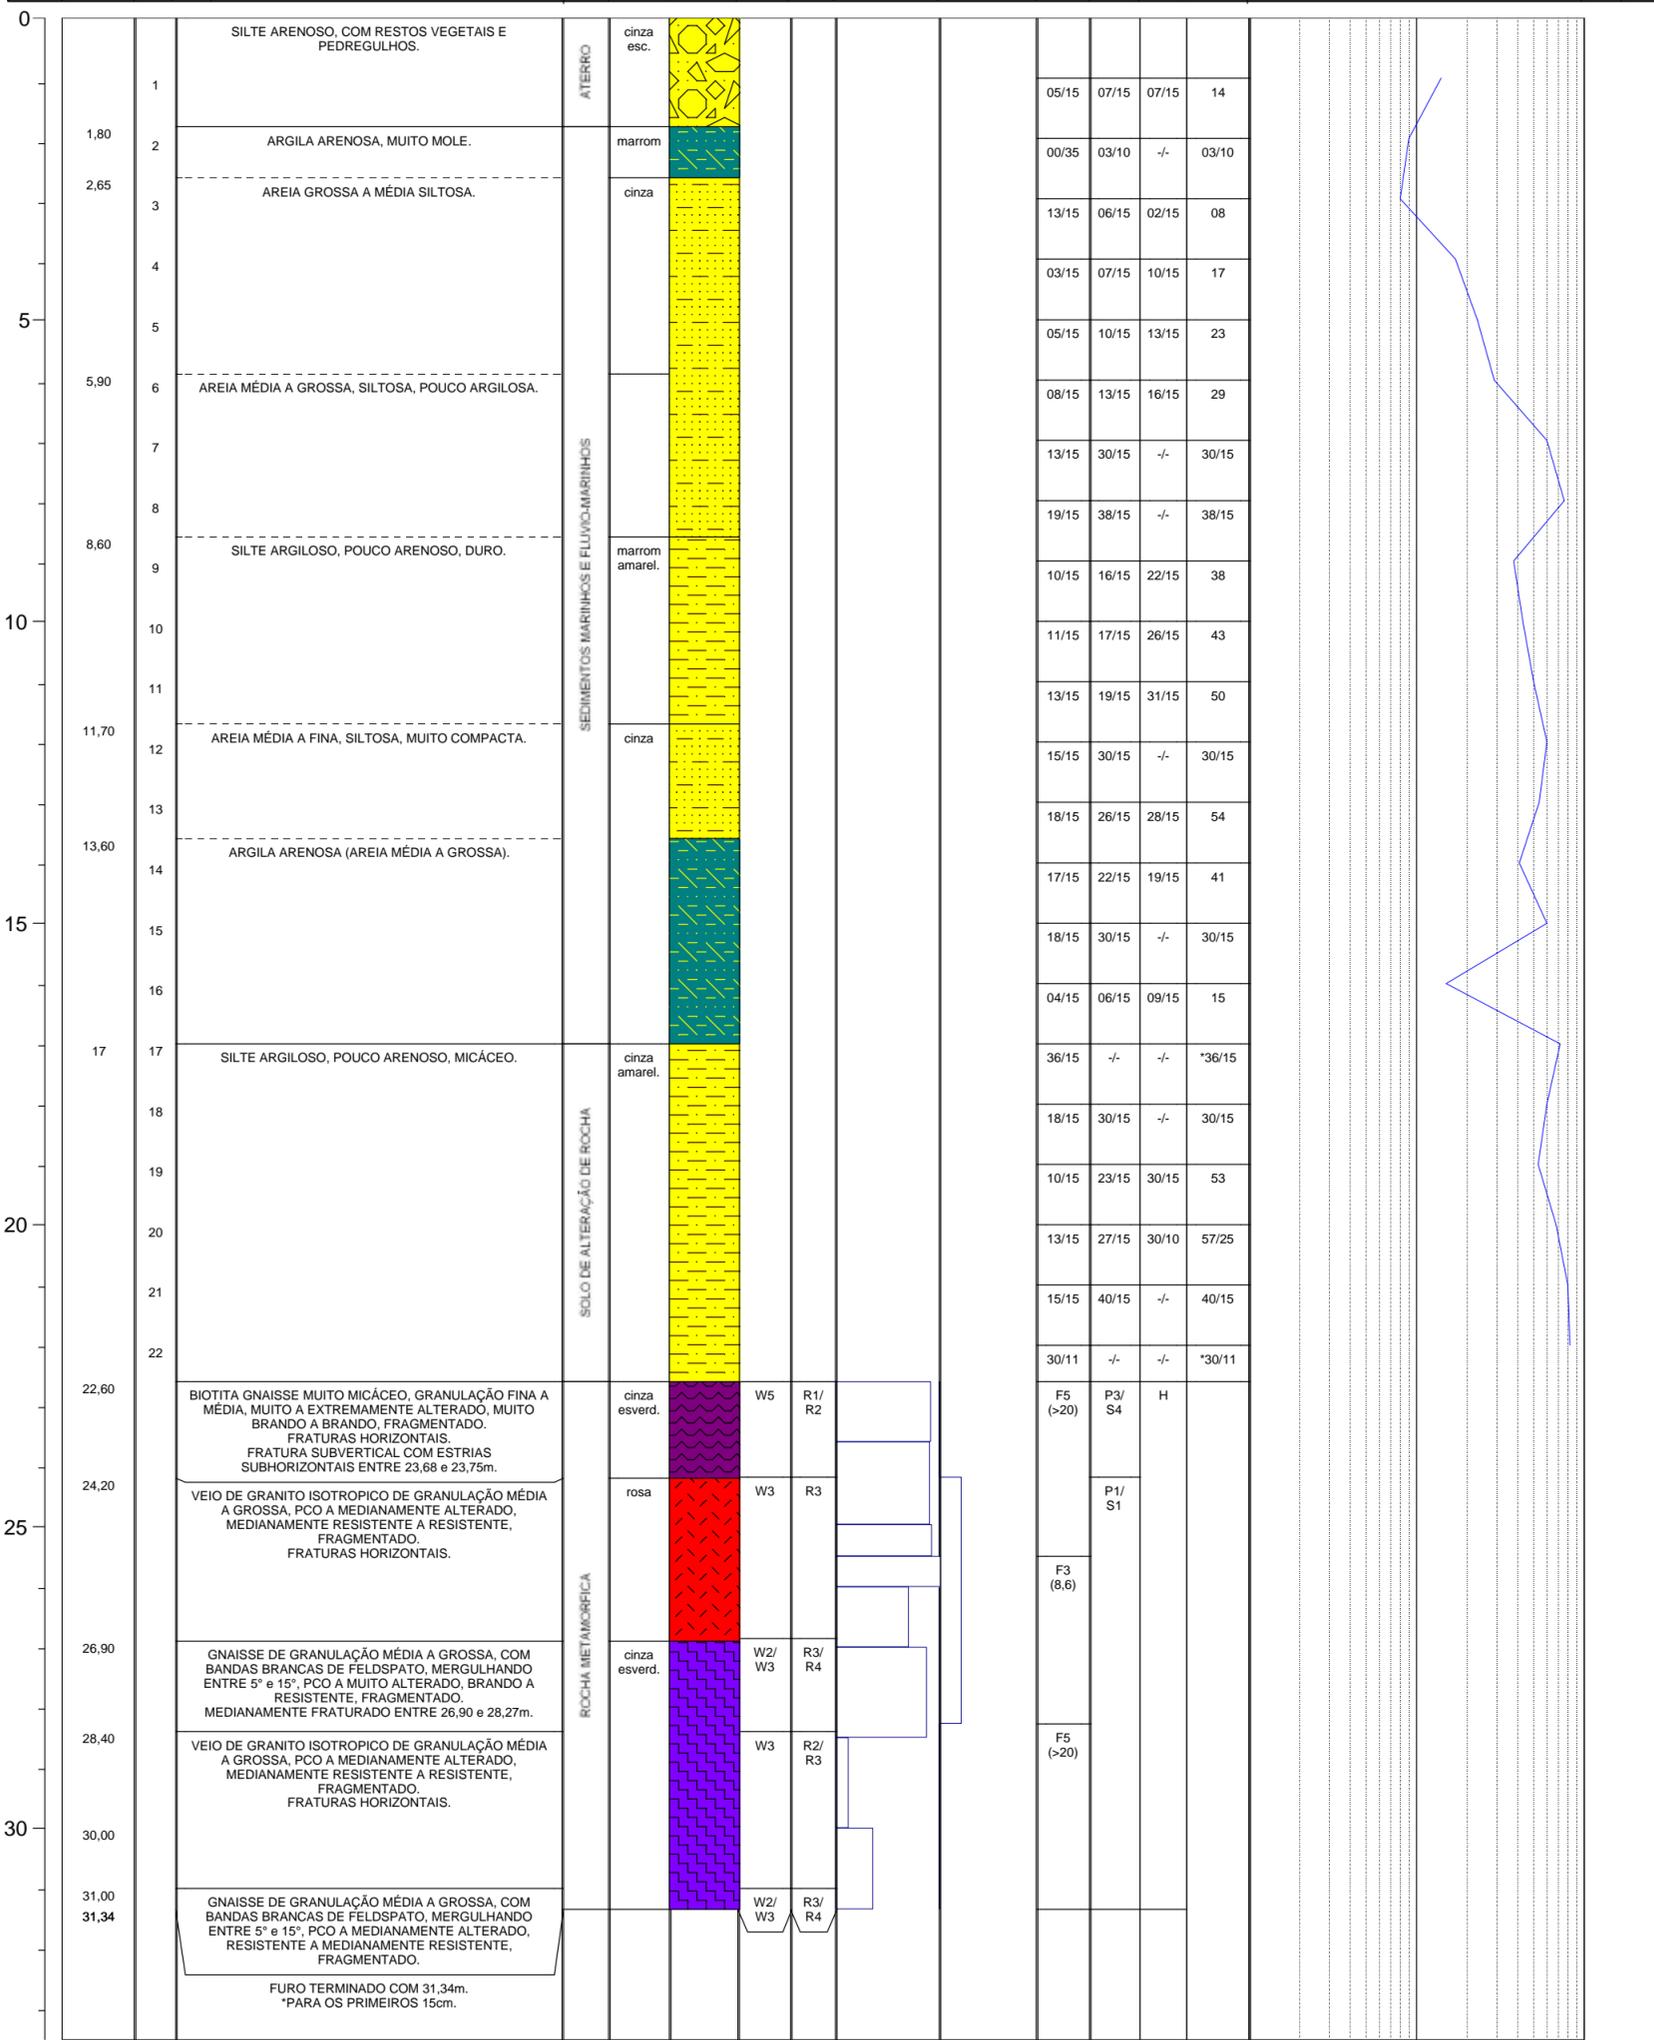
EXECUTORA: 	RESPONSÁVEL TÉCNICO (NOME E CREA): EDEMIR AUGUSTO DO COUTO - CREA 0600301773	ASSINATURA RESP.: 	DESENHO Nº: S/2390-41	REV.: 4
	EXECUTADO POR: Jaciara Paz	VISTO:	DATA: 02/07/2009	SONDAAGEM Nº: SM-01

LEITURAS DE NÍVEL D'ÁGUA						LEITURAS DE NÍVEL D'ÁGUA						LEITURAS DE NÍVEL D'ÁGUA					
DATA	HORA	PROF. DA SONDAAGEM	POSIÇÃO DO REVESTIMENTO	NÍVEL D'ÁGUA	ESGOTAMENTO (Baldinho)	DATA	HORA	PROF. DA SONDAAGEM	POSIÇÃO DO REVESTIMENTO	NÍVEL D'ÁGUA	ESGOTAMENTO (Baldinho)	DATA	HORA	PROF. DA SONDAAGEM	POSIÇÃO DO REVESTIMENTO	NÍVEL D'ÁGUA	ESGOTAMENTO (Baldinho)
24/06/09	08:40	22,60m	0,00	3,09m	-												
27/06/09	09:38	27,00m	24,20m	2,90m	-

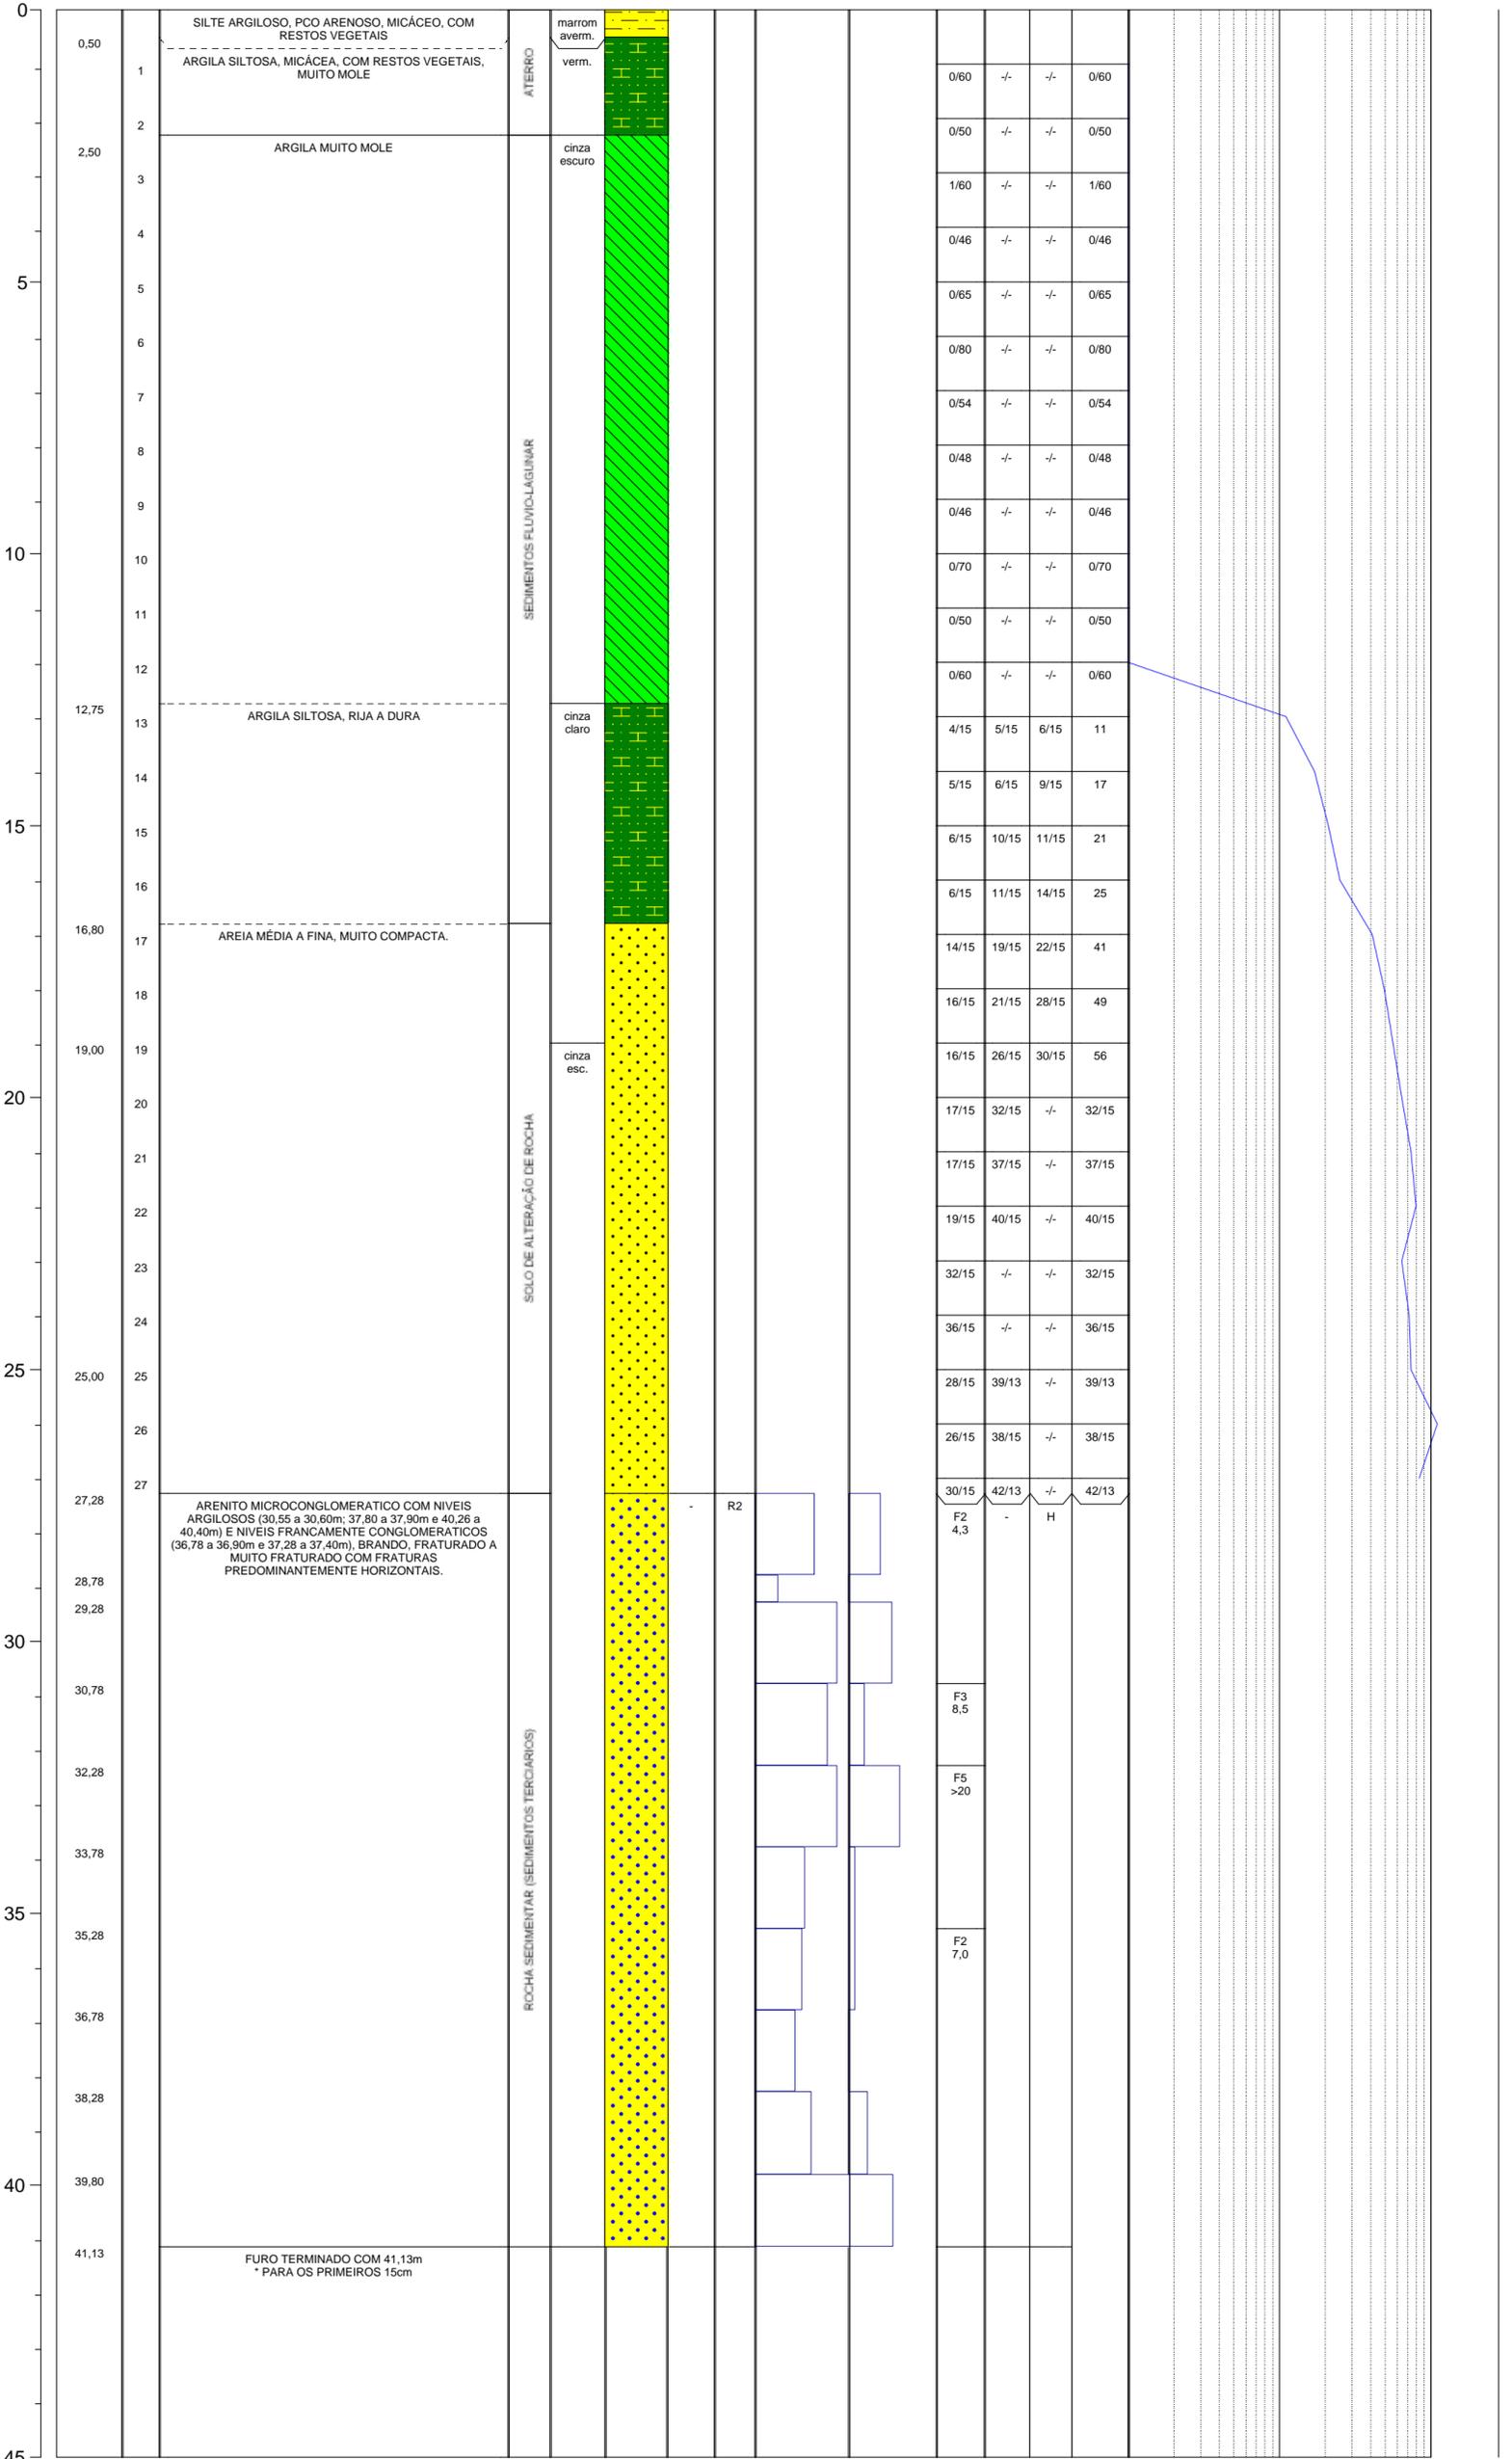
EXECUTORA: 	RESPONSÁVEL TÉCNICO (NOME E CREA): EDEMIR AUGUSTO DO COUTO - CREA 0600301773	ASSINATURA RESP.: 	DESENHO Nº: S/2390-42	REV.: 4
EXECUTADO POR: Marcelo dos Santos	VISTO:	DATA: 17/04/2009	SONDAJEM Nº: SM-02

LEITURAS DE NÍVEL D'ÁGUA						LEITURAS DE NÍVEL D'ÁGUA						LEITURAS DE NÍVEL D'ÁGUA					
DATA	HORA	PROF. DA SONDAJEM	POSIÇÃO DO REVESTIMENTO	NÍVEL D'ÁGUA	ESGOTAMENTO (Baldinho)	DATA	HORA	PROF. DA SONDAJEM	POSIÇÃO DO REVESTIMENTO	NÍVEL D'ÁGUA	ESGOTAMENTO (Baldinho)	DATA	HORA	PROF. DA SONDAJEM	POSIÇÃO DO REVESTIMENTO	NÍVEL D'ÁGUA	ESGOTAMENTO (Baldinho)
05/04/09	8:40	36,76	30,80	1,64													
06/04/09	9:00	41,13	30,80	1,30

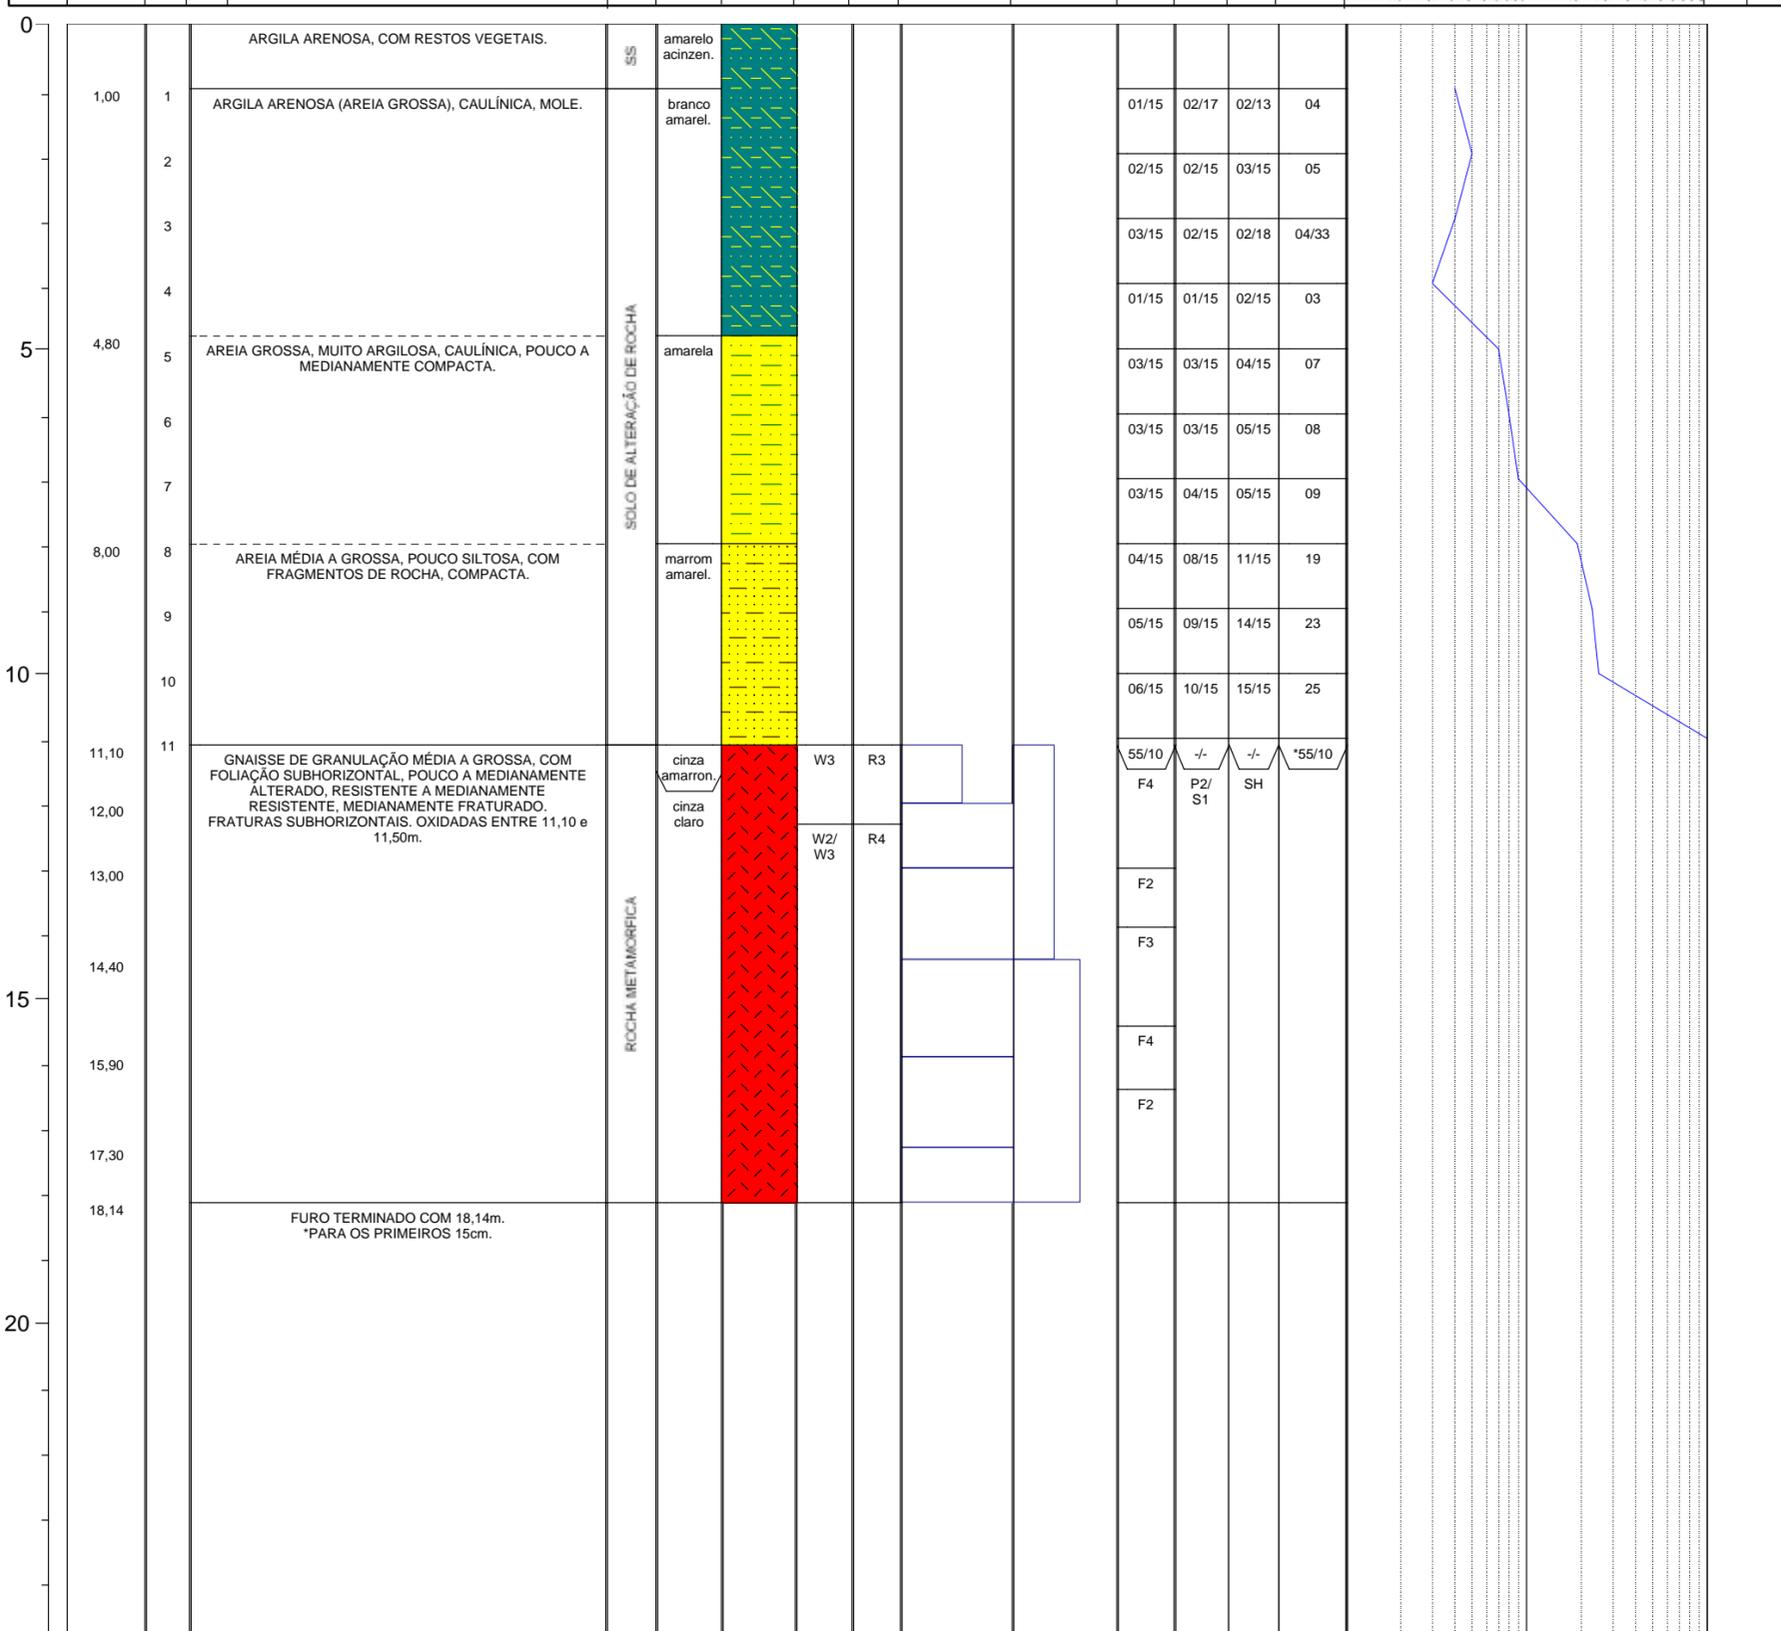
EXECUTORA:	RESPONSÁVEL TÉCNICO (NOME E CREA): EDEMIR AUGUSTO DO COUTO - CREA 0600301773	ASSINATURA RESP.:	DESENHO Nº: S/2390-43	REV.: 4
	EXECUTADO POR: Jaciara Paz	VISTO:	DATA: 02/07/2009	SONDAAGEM Nº: SM-03

LOCAL: Nova Iguaçu - RJ		PERFIL INDIVIDUAL DE SONDAAGEM		SM-03				
OBRA: TAV - TREM DE ALTA VELOCIDADE												
Ø DO FURO: HW 0,00 a 11,10 NW 11,10 a 18,14		HASTE: Ø e=66mm Ø i=52mm	TIPO DE AMOSTRADOR: TERZAGHI & PECK BARRILETE DUPLO LIVRE	PERÍODO DE EXECUÇÃO: DE: 21/06/09 ATÉ: 21/06/09	CONTRATO Nº: OS. Nº: -	ESTACA:		OBS:		COORDENADAS N 7.492.319 E 658.118		
Profundidade (m)	COTAS	AMOSTRAS E/OU ENSAIOS	SOLO	CLASSIFICAÇÃO VISUAL-TÁCTIL DE CAMPO			LAVAGEM		ENSAIO DE PENETRAÇÃO (SPT)			
				DESCRÇÃO DO MATERIAL	INTERPRETAÇÃO GEOLOGICA	COR	PERFIL DO SOLO CONVENÇÃO GRÁFICA	ALTERAÇÃO	RESISTENCIA	AVANÇO cada 10 min		PENETRAÇÕES
RECUPERAÇÃO	RQD (%)	FRATURAMENTO	PREENCHIMENTO							INCLINAÇÃO	PRESSÃO EFETIVA kg/cm²	ENSAIO INFILTRAÇÃO / PERDA D'ÁGUA

LEITURAS DE NÍVEL D'ÁGUA						LEITURAS DE NÍVEL D'ÁGUA						LEITURAS DE NÍVEL D'ÁGUA					
DATA	HORA	PROF. DA SONDAAGEM	POSIÇÃO DO REVESTIMENTO	NÍVEL D'ÁGUA	ESGOTAMENTO (Baldinho)	DATA	HORA	PROF. DA SONDAAGEM	POSIÇÃO DO REVESTIMENTO	NÍVEL D'ÁGUA	ESGOTAMENTO (Baldinho)	DATA	HORA	PROF. DA SONDAAGEM	POSIÇÃO DO REVESTIMENTO	NÍVEL D'ÁGUA	ESGOTAMENTO (Baldinho)
21/06/09	17:20	18,80m	11,25m	1,25m	-												
---	---	---	---	---	-

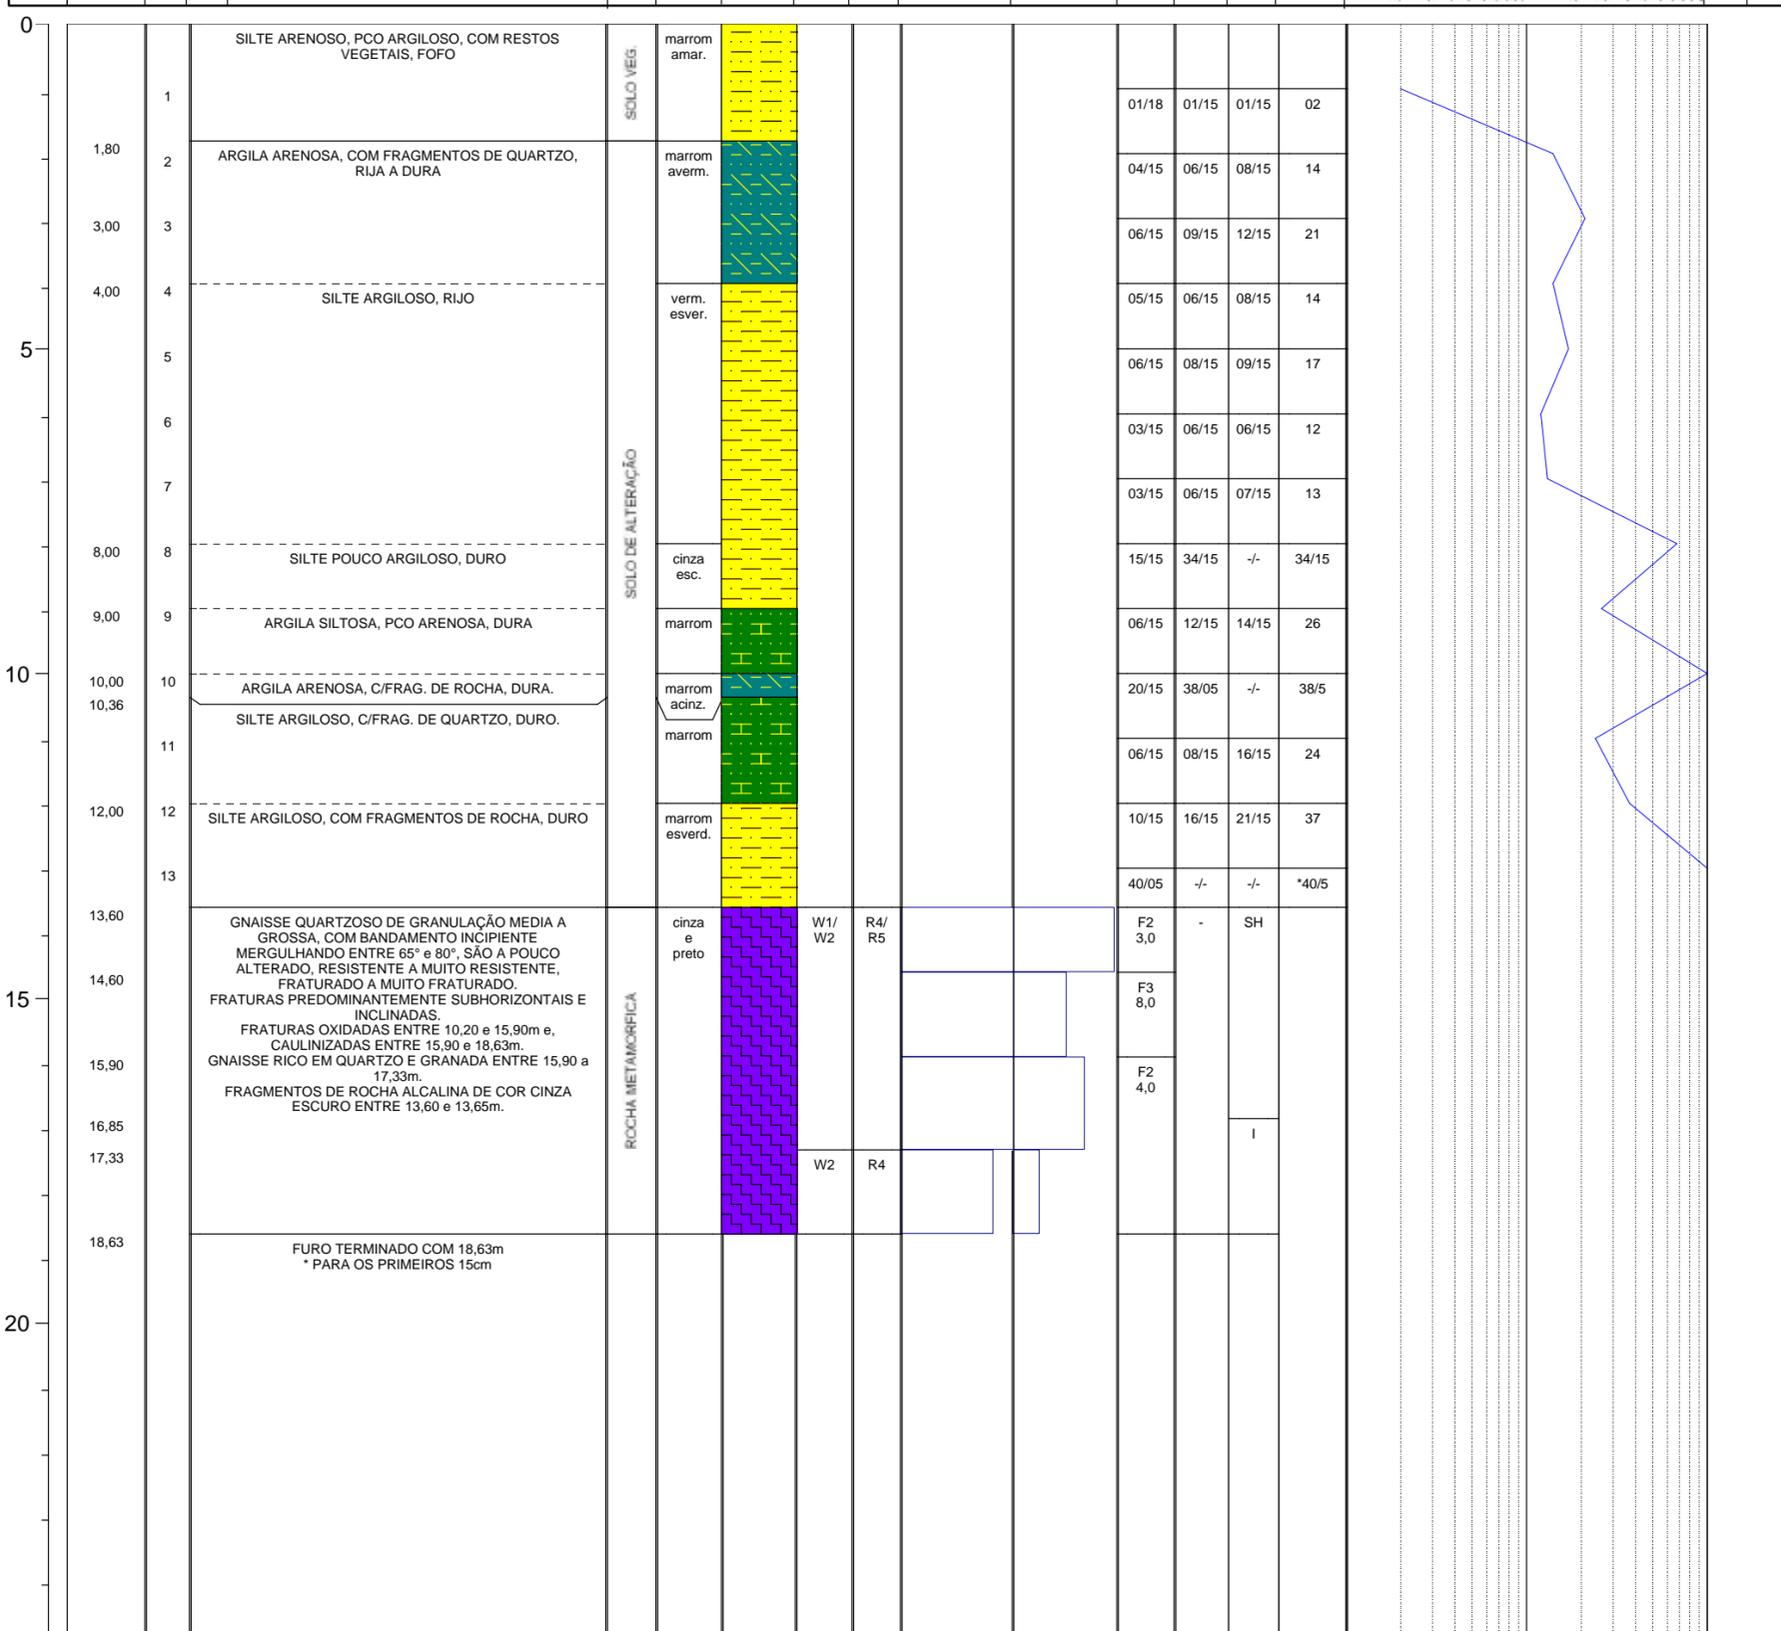
EXECUTORA:	RESPONSÁVEL TÉCNICO (NOME E CREA): EDEMIR AUGUSTO DO COUTO - CREA 0600301773	ASSINATURA RESP.:	DESENHO Nº: S/2390-44	REV.: 4
	EXECUTADO POR: Marcelo dos Santos	VISTO:	DATA: 17/04/2009	SONDAAGEM Nº: SM-04

LOCAL: Seropedica - RJ		PERFIL INDIVIDUAL DE SONDAAGEM		SM-04																																																							
OBRA: TAV - TREM DE ALTA VELOCIDADE				ESTACA:		OBS:		COORDENADAS																																																							
Ø DO FURO: HW 0,00 a 13,60 NW 13,60 a 18,63		HASTE: Ø e=66mm Ø i=52mm		TIPO DE AMOSTRADOR: TERZAGHI & PECK BARRILETE DUPLO LIVRE		PERÍODO DE EXECUÇÃO: DE: 08/04/2009 ATÉ: 09/04/2009		CONTRATO Nº: OS. Nº: --																																																							
Profundidade (m)	COTAS	AMOSTRAS E/OU ENSAIOS	SOLO	CLASSIFICAÇÃO VISUAL-TÁCTIL DE CAMPO	INTERPRETAÇÃO GEOLOGICA	COR	PERFIL DO SOLO CONVENÇÃO GRÁFICA	ALTERAÇÃO	RESISTENCIA	LAVAGEM		ENSAIO DE PENETRAÇÃO (SPT)						Prof. (m)	Perda d'água esp.																																												
										AVANÇO cada 10 min		PENETRAÇÕES			SPT					ENSAIO INFILTRAÇÃO / PERDA D'ÁGUA																																											
	COTA DO TERRENO	ROCHA	ROCHA	DESCRIÇÃO DO MATERIAL						RECUPERAÇÃO	RQD (%)	FRATURAMENTO	PREENCHIMENTO	INCLINAÇÃO	PRESSÃO EFETIVA kg/cm²	<table border="1"> <tr> <td>1</td><td>2</td><td>3</td><td>4</td><td>5</td><td>6</td><td>7</td><td>8</td><td>9</td><td>10</td><td>11</td><td>12</td><td>13</td><td>14</td><td>15</td><td>16</td><td>17</td><td>18</td><td>19</td><td>20</td> </tr> <tr> <td>1</td><td>1</td><td>1</td><td>1</td><td>1</td><td>1</td><td>1</td><td>1</td><td>1</td><td>1</td><td>1</td><td>1</td><td>1</td><td>1</td><td>1</td><td>1</td><td>1</td><td>1</td><td>1</td><td>1</td> </tr> </table>						1	2	3	4	5	6	7	8	9	10	11	12	13	14	15	16	17	18	19	20	1	1	1	1	1	1	1	1	1	1	1	1	1	1	1	1	1	1	1	1		
1	2	3	4	5	6	7	8	9	10	11	12	13	14	15	16	17	18	19	20																																												
1	1	1	1	1	1	1	1	1	1	1	1	1	1	1	1	1	1	1	1

LEITURAS DE NÍVEL D'ÁGUA						LEITURAS DE NÍVEL D'ÁGUA						LEITURAS DE NÍVEL D'ÁGUA					
DATA	HORA	PROF. DA SONDAAGEM	POSIÇÃO DO REVESTIMENTO	NÍVEL D'ÁGUA	ESGOTAMENTO (Baldinho)	DATA	HORA	PROF. DA SONDAAGEM	POSIÇÃO DO REVESTIMENTO	NÍVEL D'ÁGUA	ESGOTAMENTO (Baldinho)	DATA	HORA	PROF. DA SONDAAGEM	POSIÇÃO DO REVESTIMENTO	NÍVEL D'ÁGUA	ESGOTAMENTO (Baldinho)
09/04/09	8:10	9,15	9,00	4,45													
09/04/09	18:20	18,63	13,60	4,20

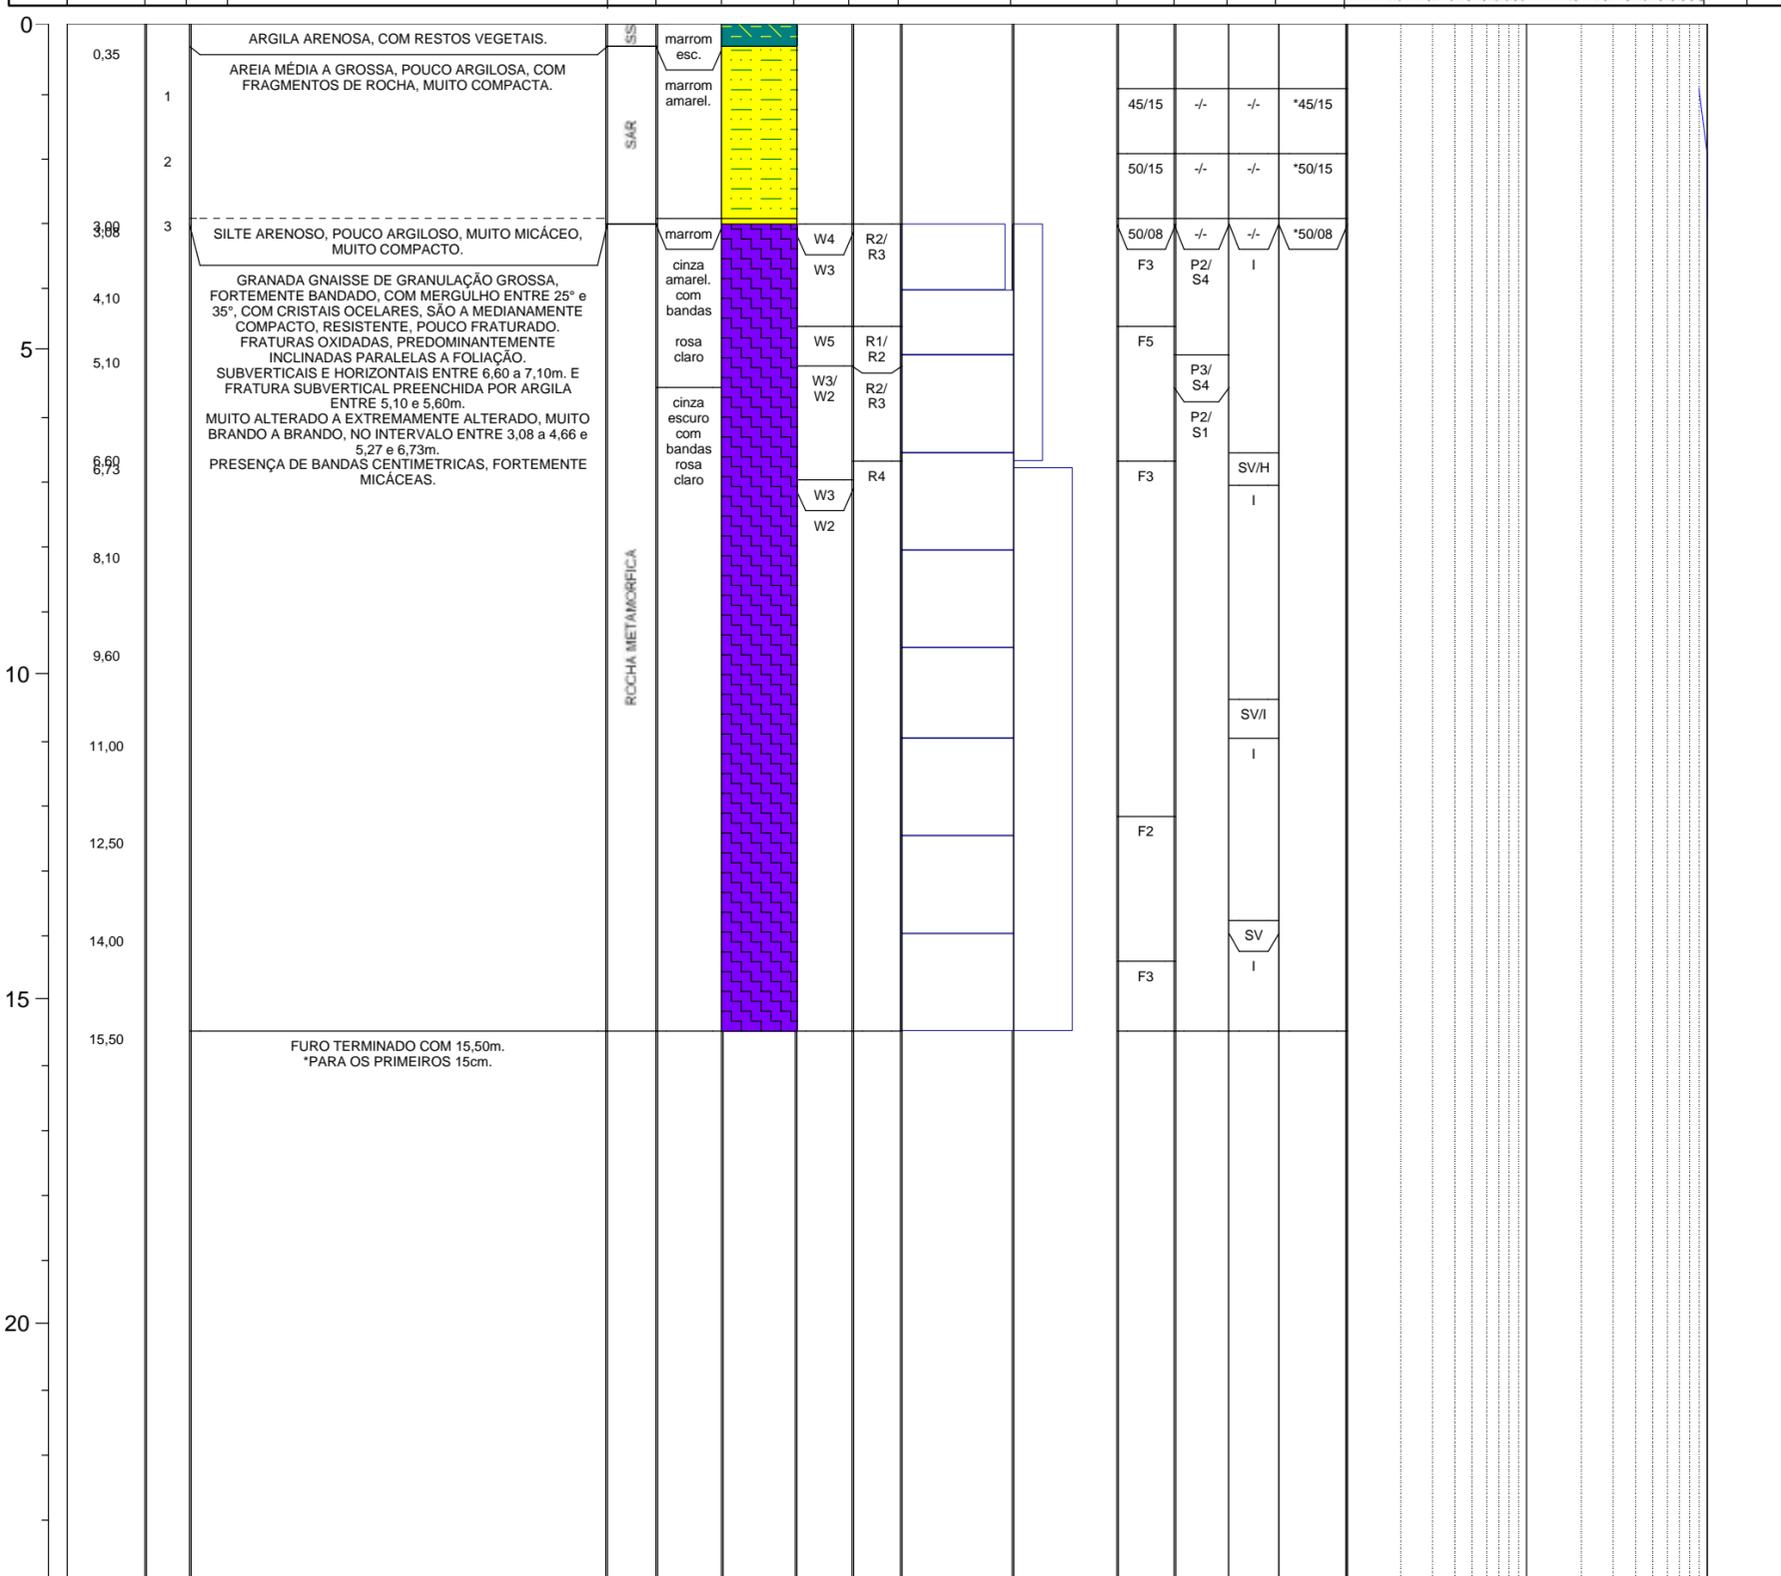
EXECUTORA: 	RESPONSÁVEL TÉCNICO (NOME E CREA): EDEMIR AUGUSTO DO COUTO - CREA 0600301773	ASSINATURA RESP.: 	DESENHO Nº: S/2390-45	REV.: 4
	EXECUTADO POR: Felix de Macedo	VISTO:	DATA: 02/07/2009	SONDAJEM Nº: SM-05

LOCAL: Paracambi -RJ		PERFIL INDIVIDUAL DE SONDAJEM		SM-05						
OBRA: TAV - TREM DE ALTA VELOCIDADE														
Ø DO FURO: HW 0,00 a 3,08 NW 3,08 a 15,50		HASTE: Ø e=66mm Ø i=52mm	TIPO DE AMOSTRADOR: TERZAGHI & PECK BARRILETE DUPLO LIVRE	PERÍODO DE EXECUÇÃO: DE: 18/03/09 ATÉ: 18/06/09	CONTRATO Nº: OS. Nº:	ESTACA:		OBS:		COORDENADAS N 7.490.658 E 628.058				
Profundidade (m)	COTAS	AMOSTRAS E/OU ENSAIOS	SOLO	CLASSIFICAÇÃO VISUAL-TÁCTIL DE CAMPO			LAVAGEM		ENSAIO DE PENETRAÇÃO (SPT)					
				DESCRIÇÃO DO MATERIAL			AVANÇO cada 10 min		PENETRAÇÕES			SPT		ENSAIO INFILTRAÇÃO / PERDA D'ÁGUA
COTA DO TERRENO	ROCHA	INTERPRETAÇÃO GEOLOGICA	COR	PERFIL DO SOLO CONVENÇÃO GRÁFICA	ALTERAÇÃO	RESISTENCIA	RECUPERAÇÃO	RQD (%)	FRATURAMENTO	PREENCHIMENTO	INCLINAÇÃO	PRESSÃO EFETIVA kg/cm²	Prof. (m)	Perda d'água esp.
							25 50 75	25 50 75				0,1

LEITURAS DE NÍVEL D'ÁGUA					
DATA	HORA	PROF. DA SONDAJEM	POSIÇÃO DO REVESTIMENTO	NÍVEL D'ÁGUA	ESGOTAMENTO (Baldinho)
18/06/09	10:30	15,50m	3,17m	10,20m	-
---	---	---	---	---	---

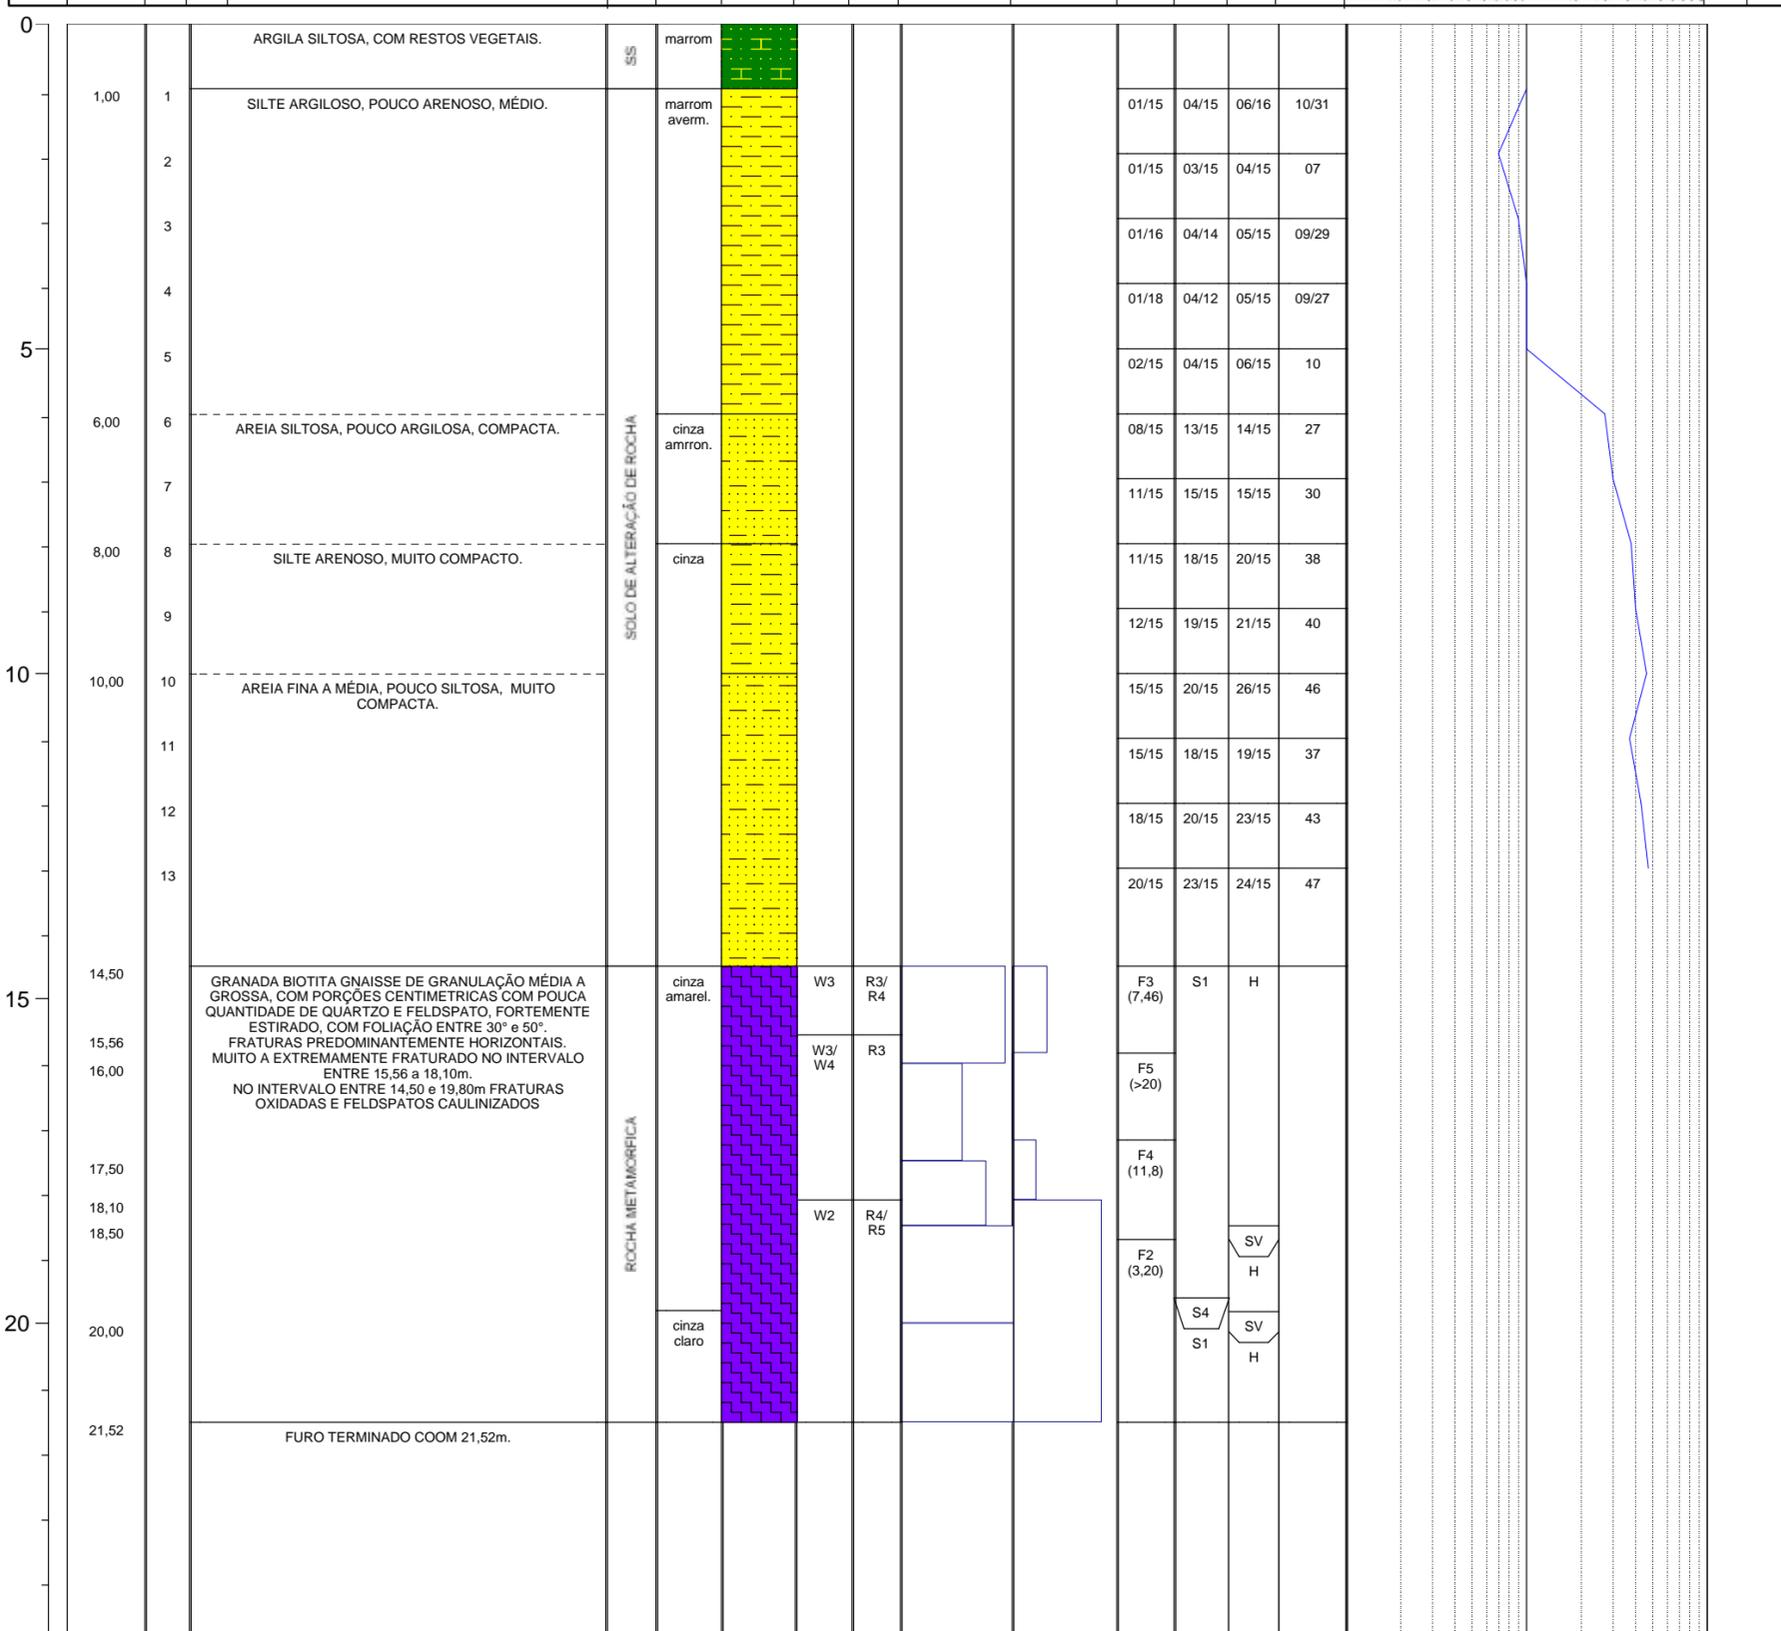
EXECUTORA:	RESPONSÁVEL TÉCNICO (NOME E CREA): EDEMIR AUGUSTO DO COUTO - CREA 0600301773	ASSINATURA RESP.:	DESENHO Nº: S/2390-46	REV.: 4
EXECUTADO POR: Jaicara Paz	VISTO:	DATA: 08/06/2009	SONDAAGEM Nº: SM-06

LOCAL: Serra das Araras - RJ		PERFIL INDIVIDUAL DE SONDAAGEM		SM-06																																																																																																																															
OBRA: TAV - TREM DE ALTA VELOCIDADE																																																																																																																																							
Ø DO FURO: HW 0,00 a 14,50 NW 14,50 a 21,52		HASTE: Ø e=66mm Ø i=52mm		TIPO DE AMOSTRADOR: TERZAGHI & PECK BARRILETE DUPLO LIVRE		PERÍODO DE EXECUÇÃO: DE: 16/06/09 ATÉ: 17/06/09		CONTRATO Nº: OS. Nº: --		ESTACA:		OBS:		COORDENADAS N 7.494.019 E 620.966																																																																																																																									
Profundidade (m)	COTAS	AMOSTRAS E/OU ENSAIOS	SOLO	CLASSIFICAÇÃO VISUAL-TÁCTIL DE CAMPO				INTERPRETAÇÃO GEOLOGICA	COR	PERFIL DO SOLO CONVENÇÃO GRÁFICA	ALTERAÇÃO	RESISTENCIA	LAVAGEM		ENSAIO DE PENETRAÇÃO (SPT)

LEITURAS DE NÍVEL D'ÁGUA						LEITURAS DE NÍVEL D'ÁGUA						LEITURAS DE NÍVEL D'ÁGUA					
DATA	HORA	PROF. DA SONDAAGEM	POSIÇÃO DO REVESTIMENTO	NÍVEL D'ÁGUA	ESGOTAMENTO (Baldinho)	DATA	HORA	PROF. DA SONDAAGEM	POSIÇÃO DO REVESTIMENTO	NÍVEL D'ÁGUA	ESGOTAMENTO (Baldinho)	DATA	HORA	PROF. DA SONDAAGEM	POSIÇÃO DO REVESTIMENTO	NÍVEL D'ÁGUA	ESGOTAMENTO (Baldinho)
16/06/09	---	---	---	SECO	-												
17/06/09	15:40	21,52m	14,50m	SECO	-
