LOCAL: Estádio do Maracanã		PERFIL INDIVIDUAL DE SONDAAGEM		SM-01																																																																																																															
OBRA: TAV - TREM DE ALTA VELOCIDADE																																																																																																																							
Ø DO FURO: HW 0,00 a 22,60 NW 22,60 a 31,34		HASTE: Ø e=66mm Ø l=52mm	TIPO DE AMOSTRADOR: TERZAGHI & PECK BARRILETE DUPLO LIVRE	PERÍODO DE EXECUÇÃO: DE: 24/06/09 ATÉ: 27/06/09	CONTRATO Nº: -- OS. Nº: --	ESTACA:		OBS:		COORDENADAS N 7.465.448 E 681.157																																																																																																													
Profundidade (m)	COTAS	AMOSTRAS E/OU ENSAIOS	SOLO	CLASSIFICAÇÃO VISUAL-TÁCTIL DE CAMPO	INTERPRETAÇÃO GEOLÓGICA	COR	PERFIL DO SOLO CONVENÇÃO GRÁFICA	ALTERAÇÃO	RESISTÊNCIA	LAVAGEM		ENSAIO DE PENETRAÇÃO (SPT)

LOCAL: Duque de Caxias - RJ		PERFIL INDIVIDUAL DE SONDAJEM		SM-02									
OBRA: TAV - TREM DE ALTA VELOCIDADE				ESTACA:		OBS:		COORDENADAS N: 7.483.669 E: 675.673									
Ø DO FURO: HW 0,00 a 27,26 NW 27,28 a 41,13	HASTE: Ø e=66mm Ø i=52mm	TIPO DE AMOSTRADOR: TERZAGHI & PECK BARRILETE DUPLO LIVRE

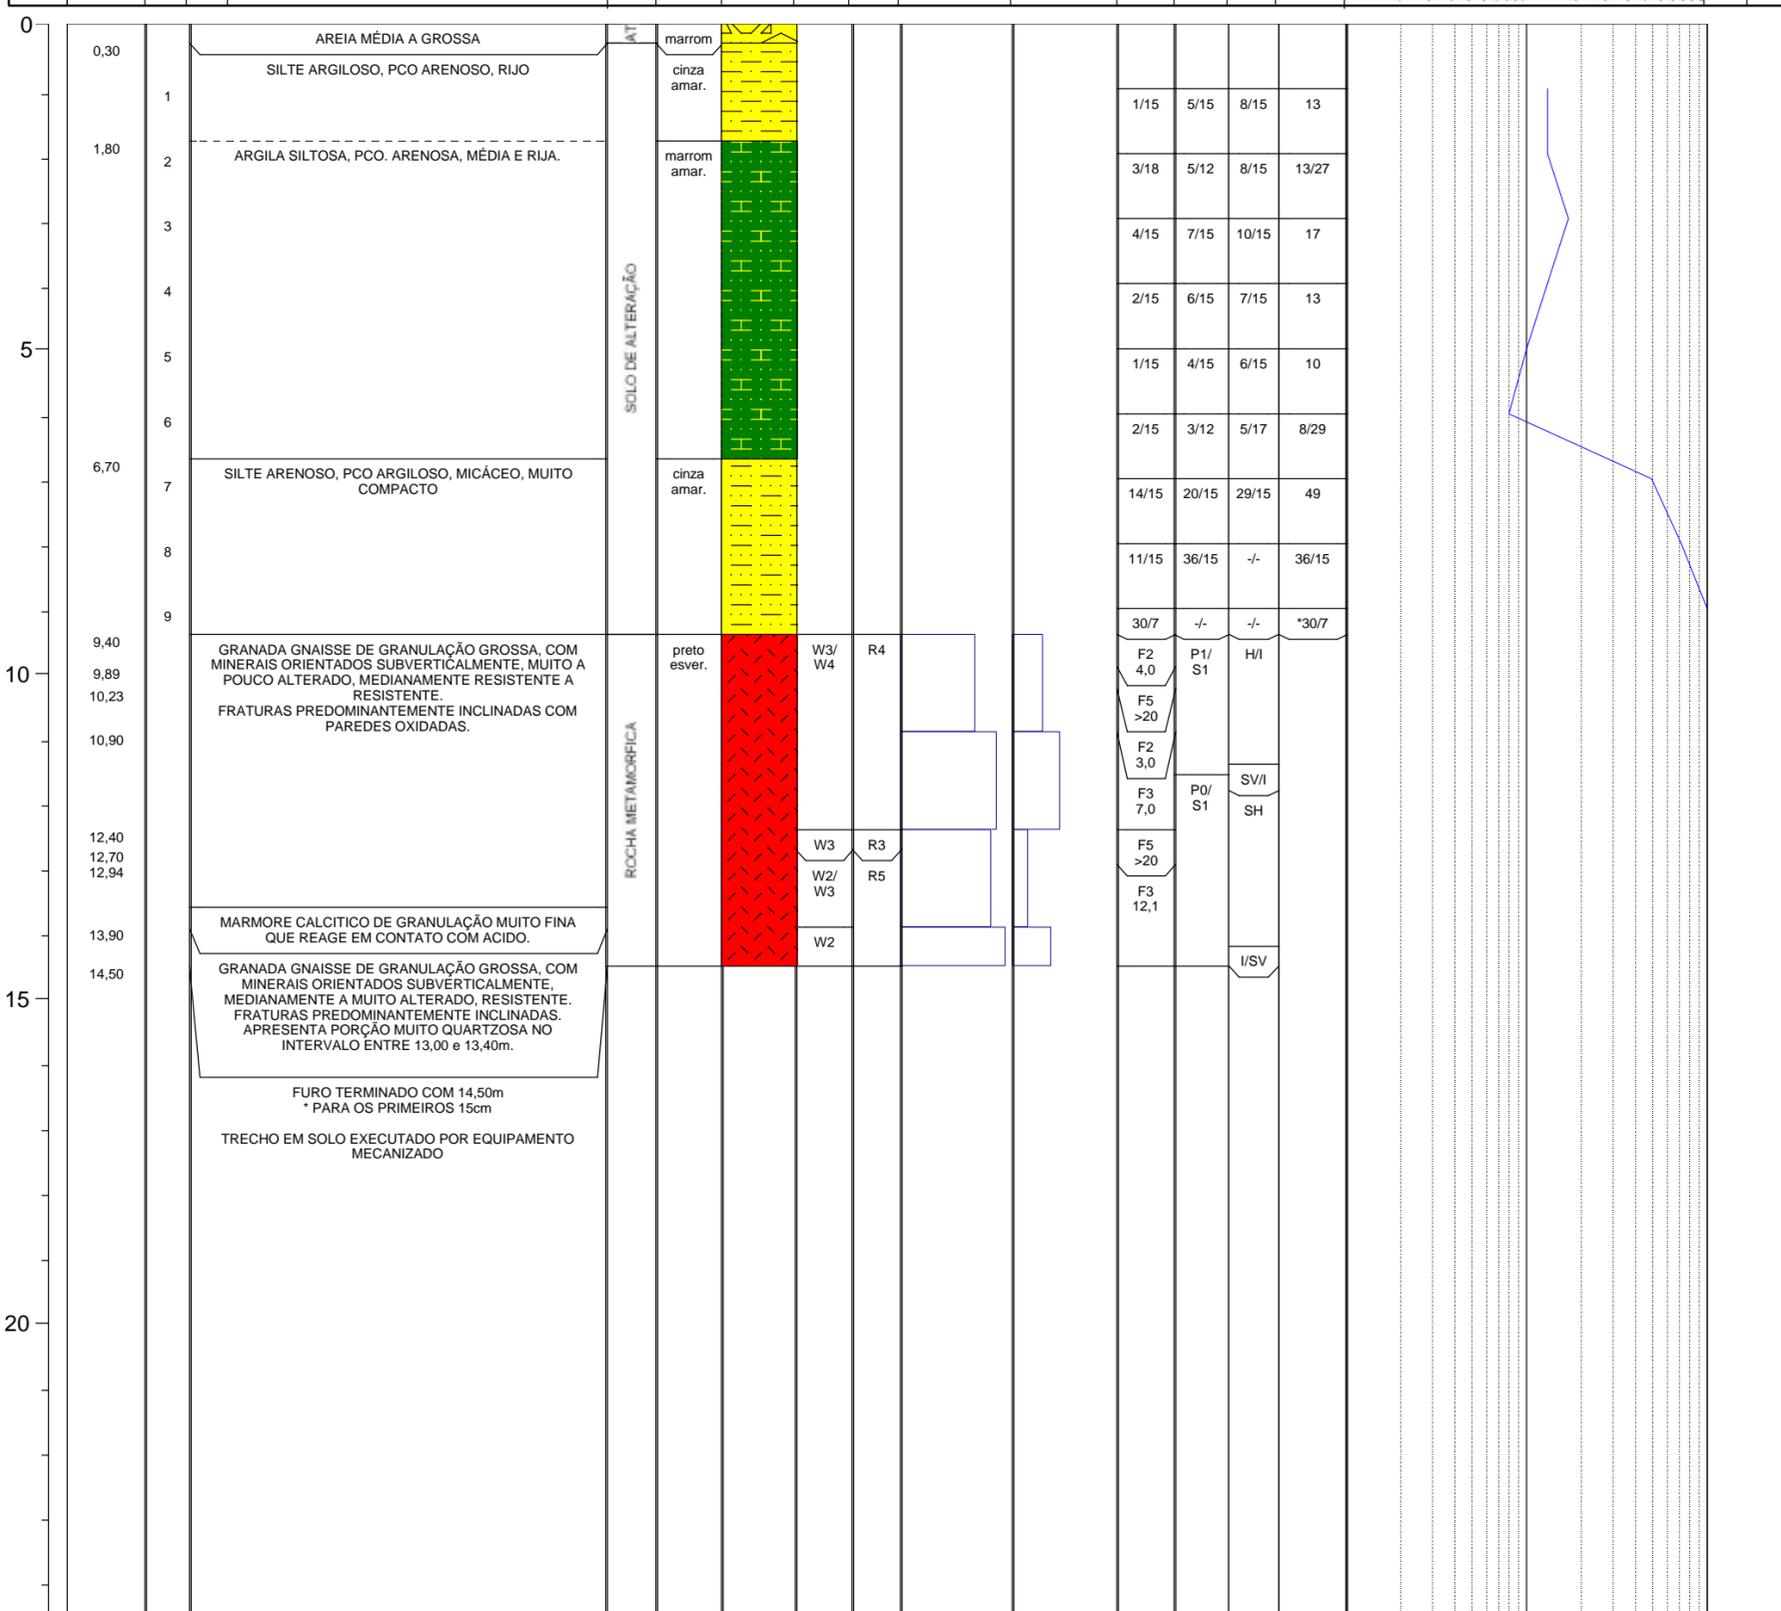
EXECUTORA:		RESPONSÁVEL TÉCNICO (NOME E CREA): EDEMIR AUGUSTO DO COUTO - CREA 0600301773	ASSINATURA RESP.: 	DESENHO Nº: S/2390-47	REV.: 4
EXECUTADO POR:	Marcelo dos Santos	VISTO:	DATA: 09/04/09	SONDAGEM Nº: SM-07

LOCAL: Pirai - RJ		PERFIL INDIVIDUAL DE SONDAGEM		SM-07																																																											
OBRA: TAV - TREM DE ALTA VELOCIDADE																																																																			
Ø DO FURO: HW 0,00 a 9,40 NW 9,40 a 14,50		HASTE: Ø e=66mm Ø i=52mm	TIPO DE AMOSTRADOR: TERZAGHI & PECK BARRILETE DUPLO LIVRE	PERÍODO DE EXECUÇÃO: DE: 31/03/2009 ATÉ: 31/03/2009	CONTRATO Nº: OS. Nº:	ESTACA:		OBS:		COORDENADAS N 7.498.172 E 611.548																																																									
Profundidade (m)	COTAS	AMOSTRAS E/OU ENSAIOS	SOLO	CLASSIFICAÇÃO VISUAL-TÁCTIL DE CAMPO		INTERPRETAÇÃO GEOLOGICA	COR	PERFIL DO SOLO CONVENÇÃO GRÁFICA	ALTERAÇÃO	RESISTENCIA	LAVAGEM		ENSAIO DE PENETRAÇÃO (SPT)						Prof. (m)	Perda d'água esp.																																															
				DESCRIÇÃO DO MATERIAL							AVANÇO cada 10 min		PENETRAÇÕES			SPT	ENSAIO INFILTRAÇÃO / PERDA D'ÁGUA																																																		
	COTA DO TERRENO		ROCHA								RECUPERAÇÃO	RQD (%)	FRATURAMENTO	PREENCHIMENTO	INCLINAÇÃO	PRESSÃO EFETIVA kg/cm²	<table border="1"> <tr> <td>0,1</td><td>1,0</td><td>10,0</td><td>100</td> <td>2</td><td>3</td><td>4</td><td>5</td><td>6</td><td>7</td><td>8</td><td>9</td><td>10</td> <td>2</td><td>3</td><td>4</td><td>5</td><td>6</td><td>7</td><td>8</td><td>9</td><td>10</td> </tr> <tr> <td>1</td><td>1</td><td>1</td><td>1</td><td>1</td><td>1</td><td>1</td><td>1</td><td>1</td><td>1</td><td>1</td><td>1</td><td>1</td> <td>1</td><td>1</td><td>1</td><td>1</td><td>1</td><td>1</td><td>1</td><td>1</td><td>1</td><td>1</td> </tr> </table>						0,1	1,0	10,0	100	2	3	4	5	6	7	8	9	10	2	3	4	5	6	7	8	9	10	1	1	1	1	1	1	1	1	1	1	1	1	1	1	1	1	1	1	1	1	1	1	1
0,1	1,0	10,0	100	2	3	4	5	6	7	8	9	10	2	3	4	5	6	7	8	9	10																																														
1	1	1	1	1	1	1	1	1	1	1	1	1	1	1	1	1	1	1	1	1	1	1

LEITURAS DE NÍVEL D'ÁGUA						LEITURAS DE NÍVEL D'ÁGUA						LEITURAS DE NÍVEL D'ÁGUA					
DATA	HORA	PROF. DA SONDAGEM	POSIÇÃO DO REVESTIMENTO	NÍVEL D'ÁGUA	ESGOTAMENTO (Baldinho)	DATA	HORA	PROF. DA SONDAGEM	POSIÇÃO DO REVESTIMENTO	NÍVEL D'ÁGUA	ESGOTAMENTO (Baldinho)	DATA	HORA	PROF. DA SONDAGEM	POSIÇÃO DO REVESTIMENTO	NÍVEL D'ÁGUA	ESGOTAMENTO (Baldinho)
31/03/09	8:00	4,45	4,00	3,98													
-	-	-	-	-

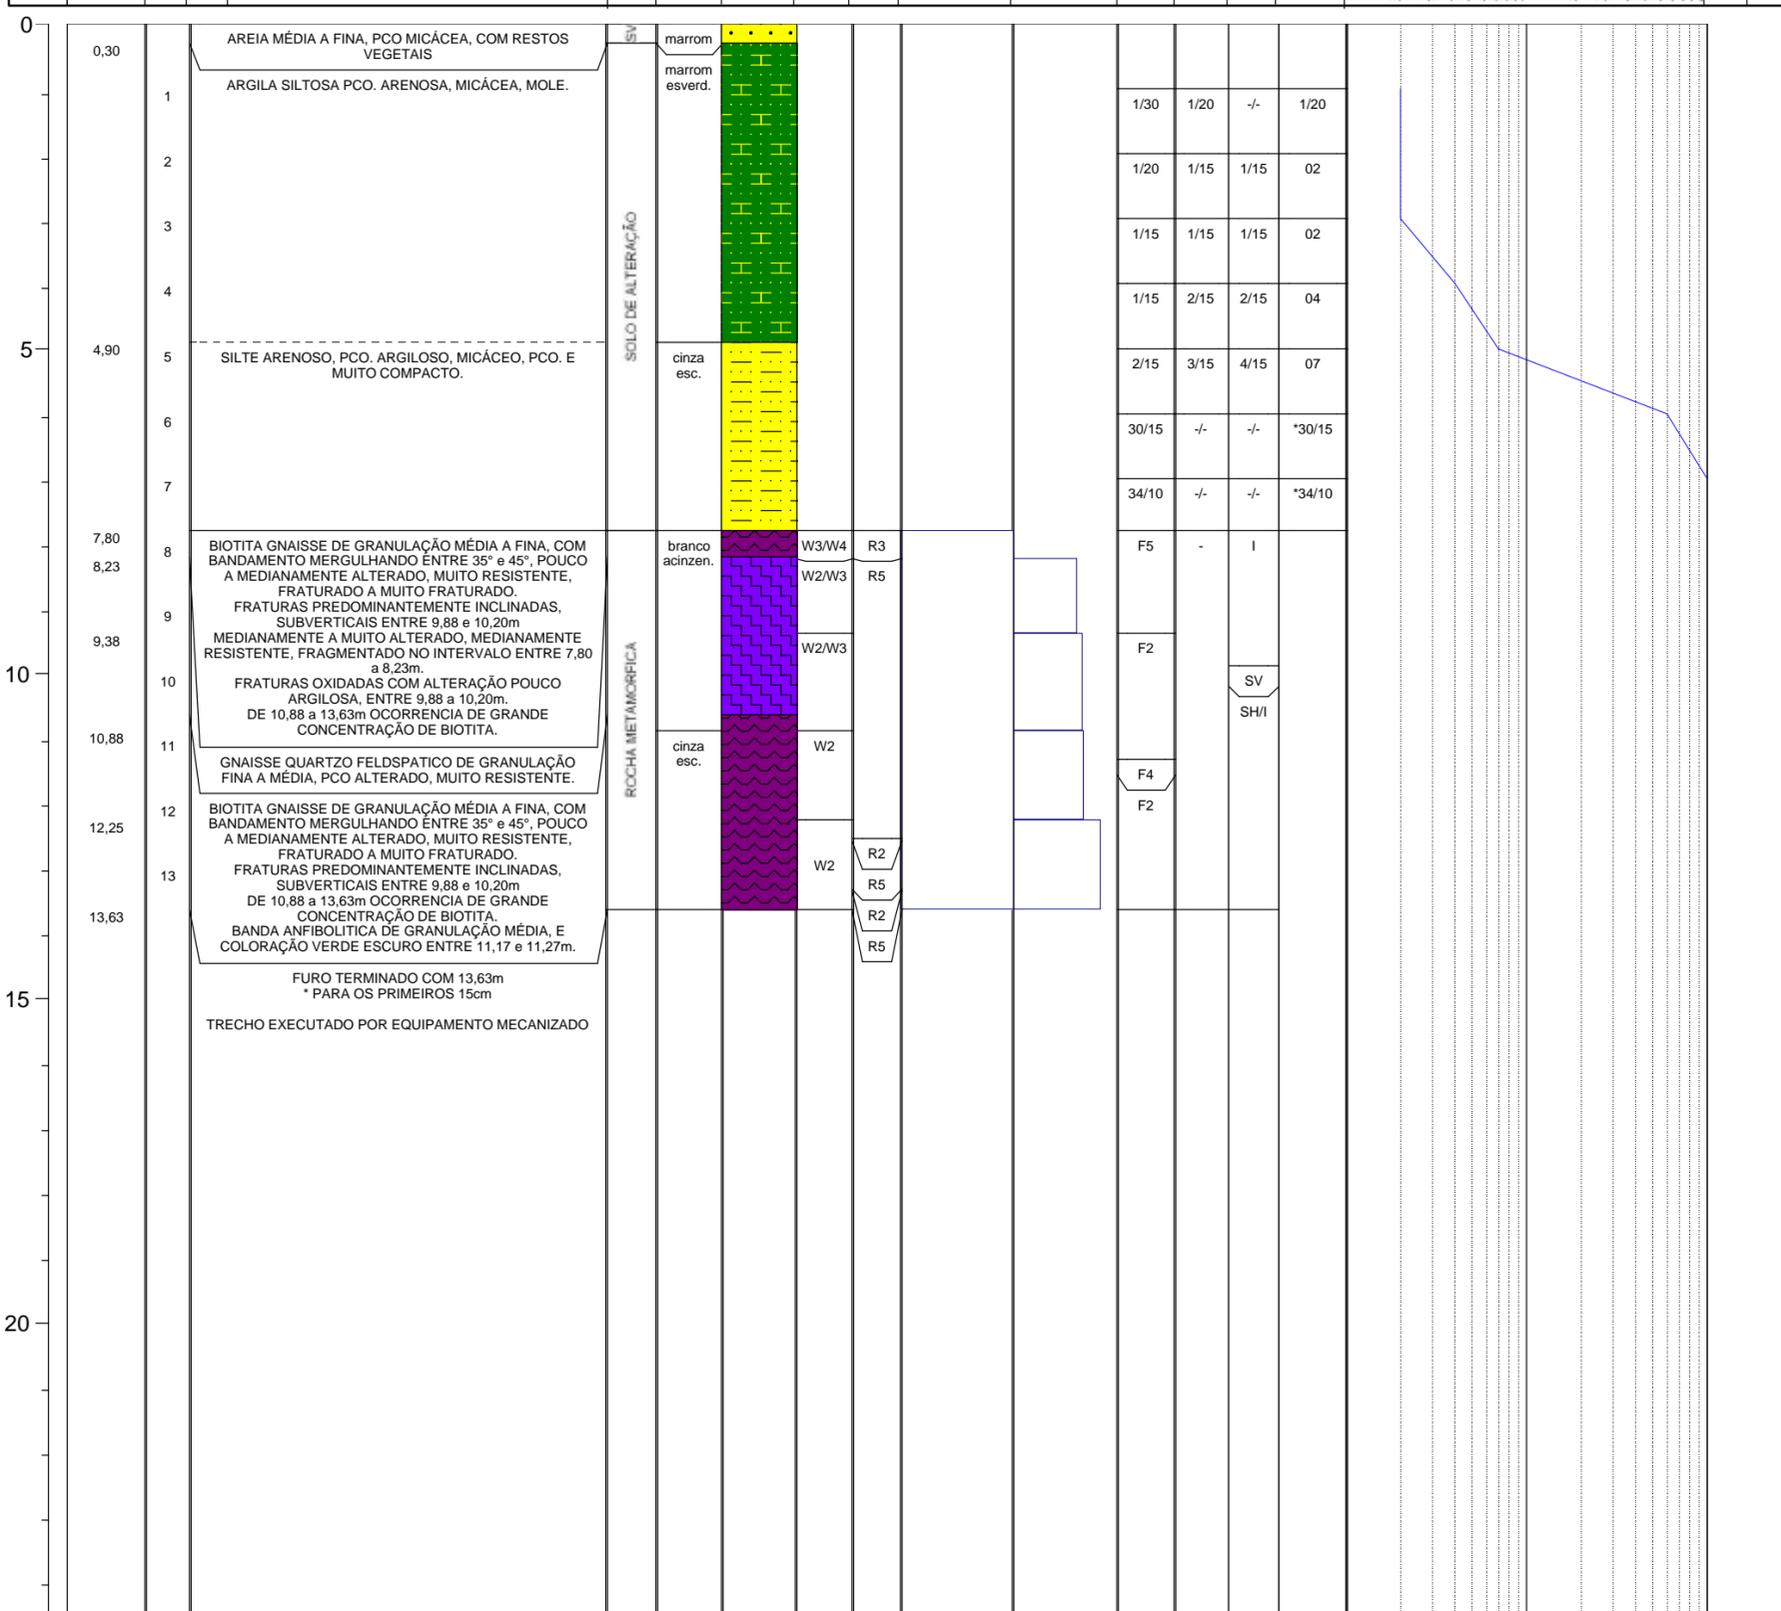
EXECUTORA:	RESPONSÁVEL TÉCNICO (NOME E CREA): EDEMIR AUGUSTO DO COUTO - CREA 0600301773	ASSINATURA RESP.:	DESENHO Nº: S/2390-48	REV.: 4
EXECUTADO POR: Marcelo dos Santos	VISTO:	DATA: 17/04/09	SONDAJEM Nº: SM-08

LOCAL: Pirai - RJ		PERFIL INDIVIDUAL DE SONDAJEM		SM-08																																															
OBRA: TAV - TREM DE ALTA VELOCIDADE				ESTACA:		OBS:		COORDENADAS																																															
Ø DO FURO: HW 0,00 a 7,80 NW 7,80 a 13,63		HASTE: Ø e=66mm Ø i=52mm		TIPO DE AMOSTRADOR: TERZAGHI & PECK BARRILETE DUPLO LIVRE		PERÍODO DE EXECUÇÃO: DE: 06/04/09 ATÉ: 06/04/09		CONTRATO Nº: OS. Nº:																																															
Profundidade (m)	COTAS	AMOSTRAS E/OU ENSAIOS	SOLO	CLASSIFICAÇÃO VISUAL-TÁCTIL DE CAMPO	INTERPRETAÇÃO GEOLOGICA	COR	PERFIL DO SOLO CONVENÇÃO GRÁFICA	ALTERAÇÃO	RESISTENCIA	LAVAGEM		ENSAIO DE PENETRAÇÃO (SPT)						Prof. (m)	Perda d'água esp.																																				
										AVANÇO cada 10 min		PENETRAÇÕES			SPT	<table border="1"> <tr> <td colspan="6">10</td> <td colspan="6">100</td> </tr> <tr> <td>2</td><td>3</td><td>4</td><td>5</td><td>6</td><td>7</td> <td>2</td><td>3</td><td>4</td><td>5</td><td>6</td><td>7</td> </tr> <tr> <td>1</td><td>1</td><td>1</td><td>1</td><td>1</td><td>1</td> <td>1</td><td>1</td><td>1</td><td>1</td><td>1</td><td>1</td> </tr> </table>						10						100						2	3	4	5	6	7	2	3	4	5	6	7	1	1	1	1	1	1	1	1	1	1

LEITURAS DE NÍVEL D'ÁGUA					
DATA	HORA	PROF. DA SONDAJEM	POSIÇÃO DO REVESTIMENTO	NÍVEL D'ÁGUA	ESGOTAMENTO (Baldinho)
06/04/09	10:00	1,50	1,00	0,90	
06/04/09	18:20	13,63	7,80	0,68

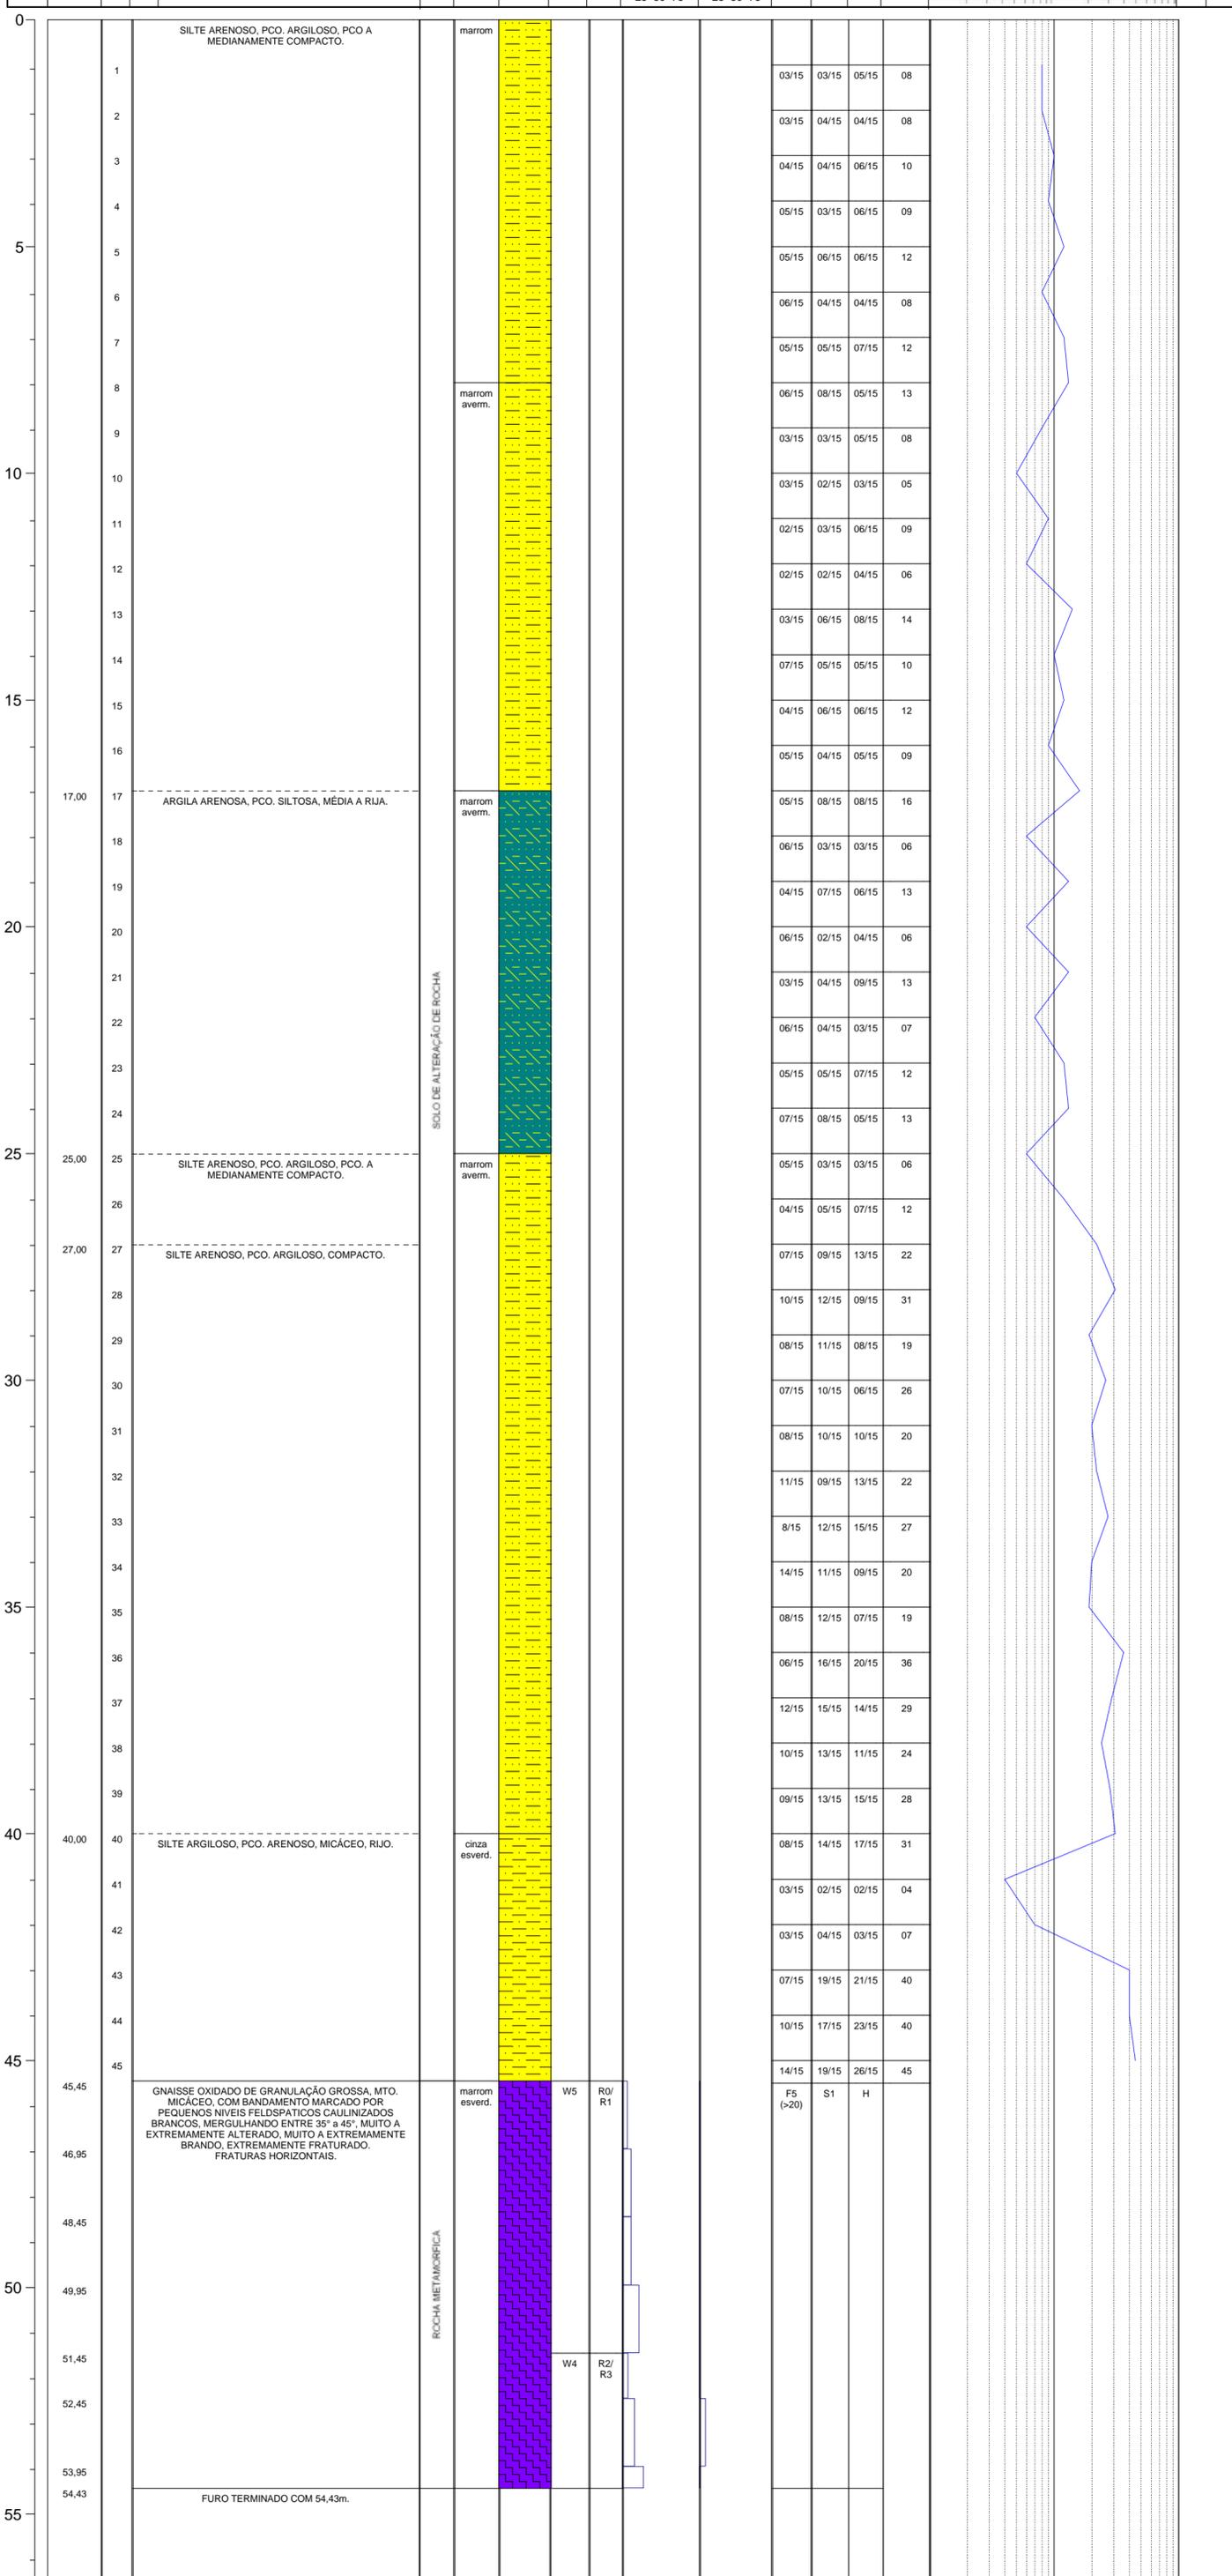
EXECUTORA:		RESPONSÁVEL TÉCNICO (NOME E CREA): EDEMIR AUGUSTO DO COUTO - CREA 0600301773		ASSINATURA RESP.:		DESENHO Nº: S/2390-49		REV.: 4	
EXECUTADO POR: Miguel Arcanjo		VISTO:		DATA: 06/07/09		SONDAJEM Nº: SM-09

LOCAL: Pirai - RJ		PERFIL INDIVIDUAL DE SONDAJEM		SM-09		
OBRA: TAV - TREM DE ALTA VELOCIDADE										
Ø DO FURO: HW 0,00 a 45,45 NW 45,45 a 54,43		HASTE: Ø e=66mm Ø i=52mm	TIPO DE AMOSTRADOR: TERZAGHI & PECK BARRILETE DUPLO LIVRE		PERÍODO DE EXECUÇÃO: DE: 22/06/09 ATÉ: 09/06/09		CONTRATO Nº: ... OS. Nº: ...		ESTACA:	
OBS:		LAVAGEM		AVANÇO cada 10 min		PENETRAÇÕES		SPT		
COORDENADAS		N 7.499.962		E 608.248		ENSAYO DE PENETRAÇÃO (SPT)		ENSAYO INFILTRAÇÃO / PERDA D'ÁGUA		
Profundidade (m)	COTAS	AMOSTRAS E/OU ENSAYOS	CLASSIFICAÇÃO VISUAL-TÁCTIL DE CAMPO		INTERPRETAÇÃO GEOLOGICA	COR	PERFIL DO SOLO CONVENÇÃO GRÁFICA	ALTERAÇÃO	RESISTENCIA	
COTA DO TERRENO	ROCHA	DESCRIÇÃO DO MATERIAL		RECUPERAÇÃO	ROD (%)	FRATURAMENTO	PREENCHIMENTO	INCLINAÇÃO	PRESSÃO EFETIVA kg/cm²	
25	50	75	25	50	75	0,1	1	1	1

LEITURAS DE NÍVEL D'ÁGUA					LEITURAS DE NÍVEL D'ÁGUA					LEITURAS DE NÍVEL D'ÁGUA							
DATA	HORA	PROF. DA SONDAJEM	POSIÇÃO DO REVESTIMENTO	NÍVEL D'ÁGUA	ESGOTAMENTO (Baldinho)	DATA	HORA	PROF. DA SONDAJEM	POSIÇÃO DO REVESTIMENTO	NÍVEL D'ÁGUA	ESGOTAMENTO (Baldinho)	DATA	HORA	PROF. DA SONDAJEM	POSIÇÃO DO REVESTIMENTO	NÍVEL D'ÁGUA	ESGOTAMENTO (Baldinho)
23/06/09	7:35	9,00	-	SECO	-												
26/06/09	7:31	33,45	33,00	SECO	-

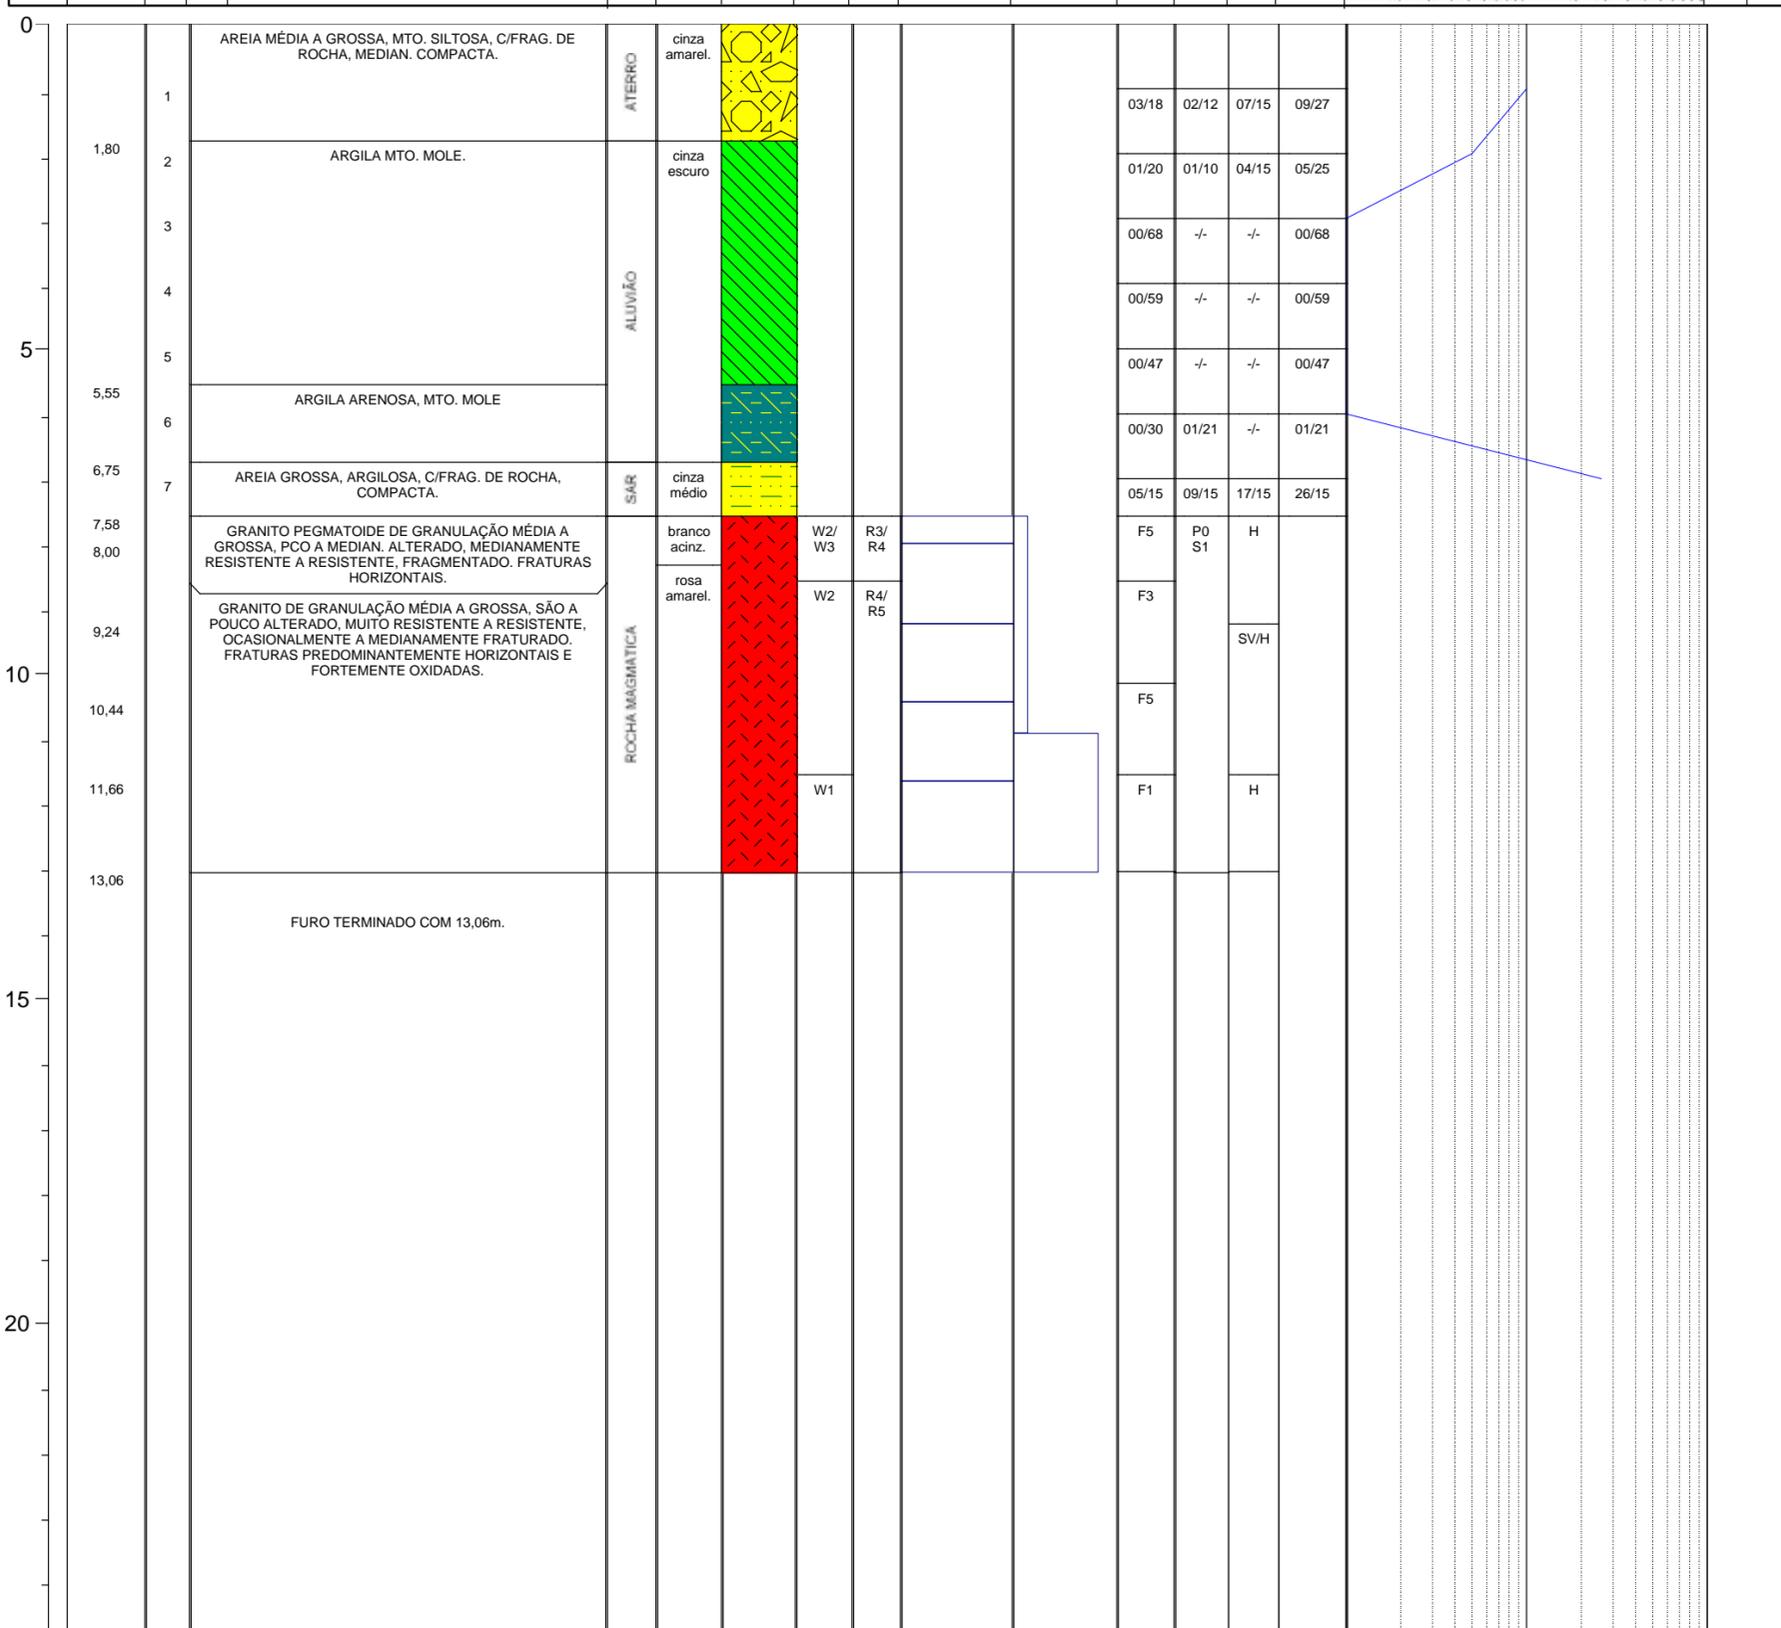
EXECUTORA:		RESPONSÁVEL TÉCNICO (NOME E CREA): EDEMIR AUGUSTO DO COUTO - CREA 0600301773	ASSINATURA RESP.:		DESENHO Nº: S/2390-91	REV.: 4
EXECUTADO POR:	Miguel Arcanjo	VISTO:	DATA:	02/07/09	SONDAAGEM Nº:	SM-100

LOCAL: Rio de Janeiro - RJ		PERFIL INDIVIDUAL DE SONDAAGEM		SM-100								
OBRA: TAV - TREM DE ALTA VELOCIDADE																
Ø DO FURO: HW 0,00 a 7,58 NW 7,58 a 13,06		HASTE: Ø e=66mm Ø i=52mm	TIPO DE AMOSTRADOR: TERZAGHI & PECK BARRILETE DUPLO LIVRE	PERÍODO DE EXECUÇÃO: DE: 26/06/09 ATÉ: 28/06/09	CONTRATO Nº: OS. Nº:	ESTACA:		OBS:		COORDENADAS N 7.467.430 E 680.606						
Profundidade (m)	COTAS	AMOSTRAS E/OU ENSAIOS	SOLO	CLASSIFICAÇÃO VISUAL-TÁCTIL DE CAMPO			LAVAGEM		ENSAIO DE PENETRAÇÃO (SPT)							
				COTA DO TERRENO	ROCHA	DESCRIÇÃO DO MATERIAL	INTERPRETAÇÃO GEOLOGICA	COR	PERFIL DO SOLO CONVENÇÃO GRÁFICA	ALTERAÇÃO	RESISTENCIA	AVANÇO cada 10 min		PENETRAÇÕES		SPT
RECUPERAÇÃO	RQD (%)	FRATURAMENTO	PREENCHIMENTO									INCLINAÇÃO	PRESSÃO EFETIVA kg/cm²

LEITURAS DE NÍVEL D'ÁGUA					
DATA	HORA	PROF. DA SONDAAGEM	POSIÇÃO DO REVESTIMENTO	NÍVEL D'ÁGUA	ESGOTAMENTO (Baldinho)
26/06/09	16:40	3,68	36,00	2,87	-
28/06/09	8:40	7,58	0,00	1,05	-

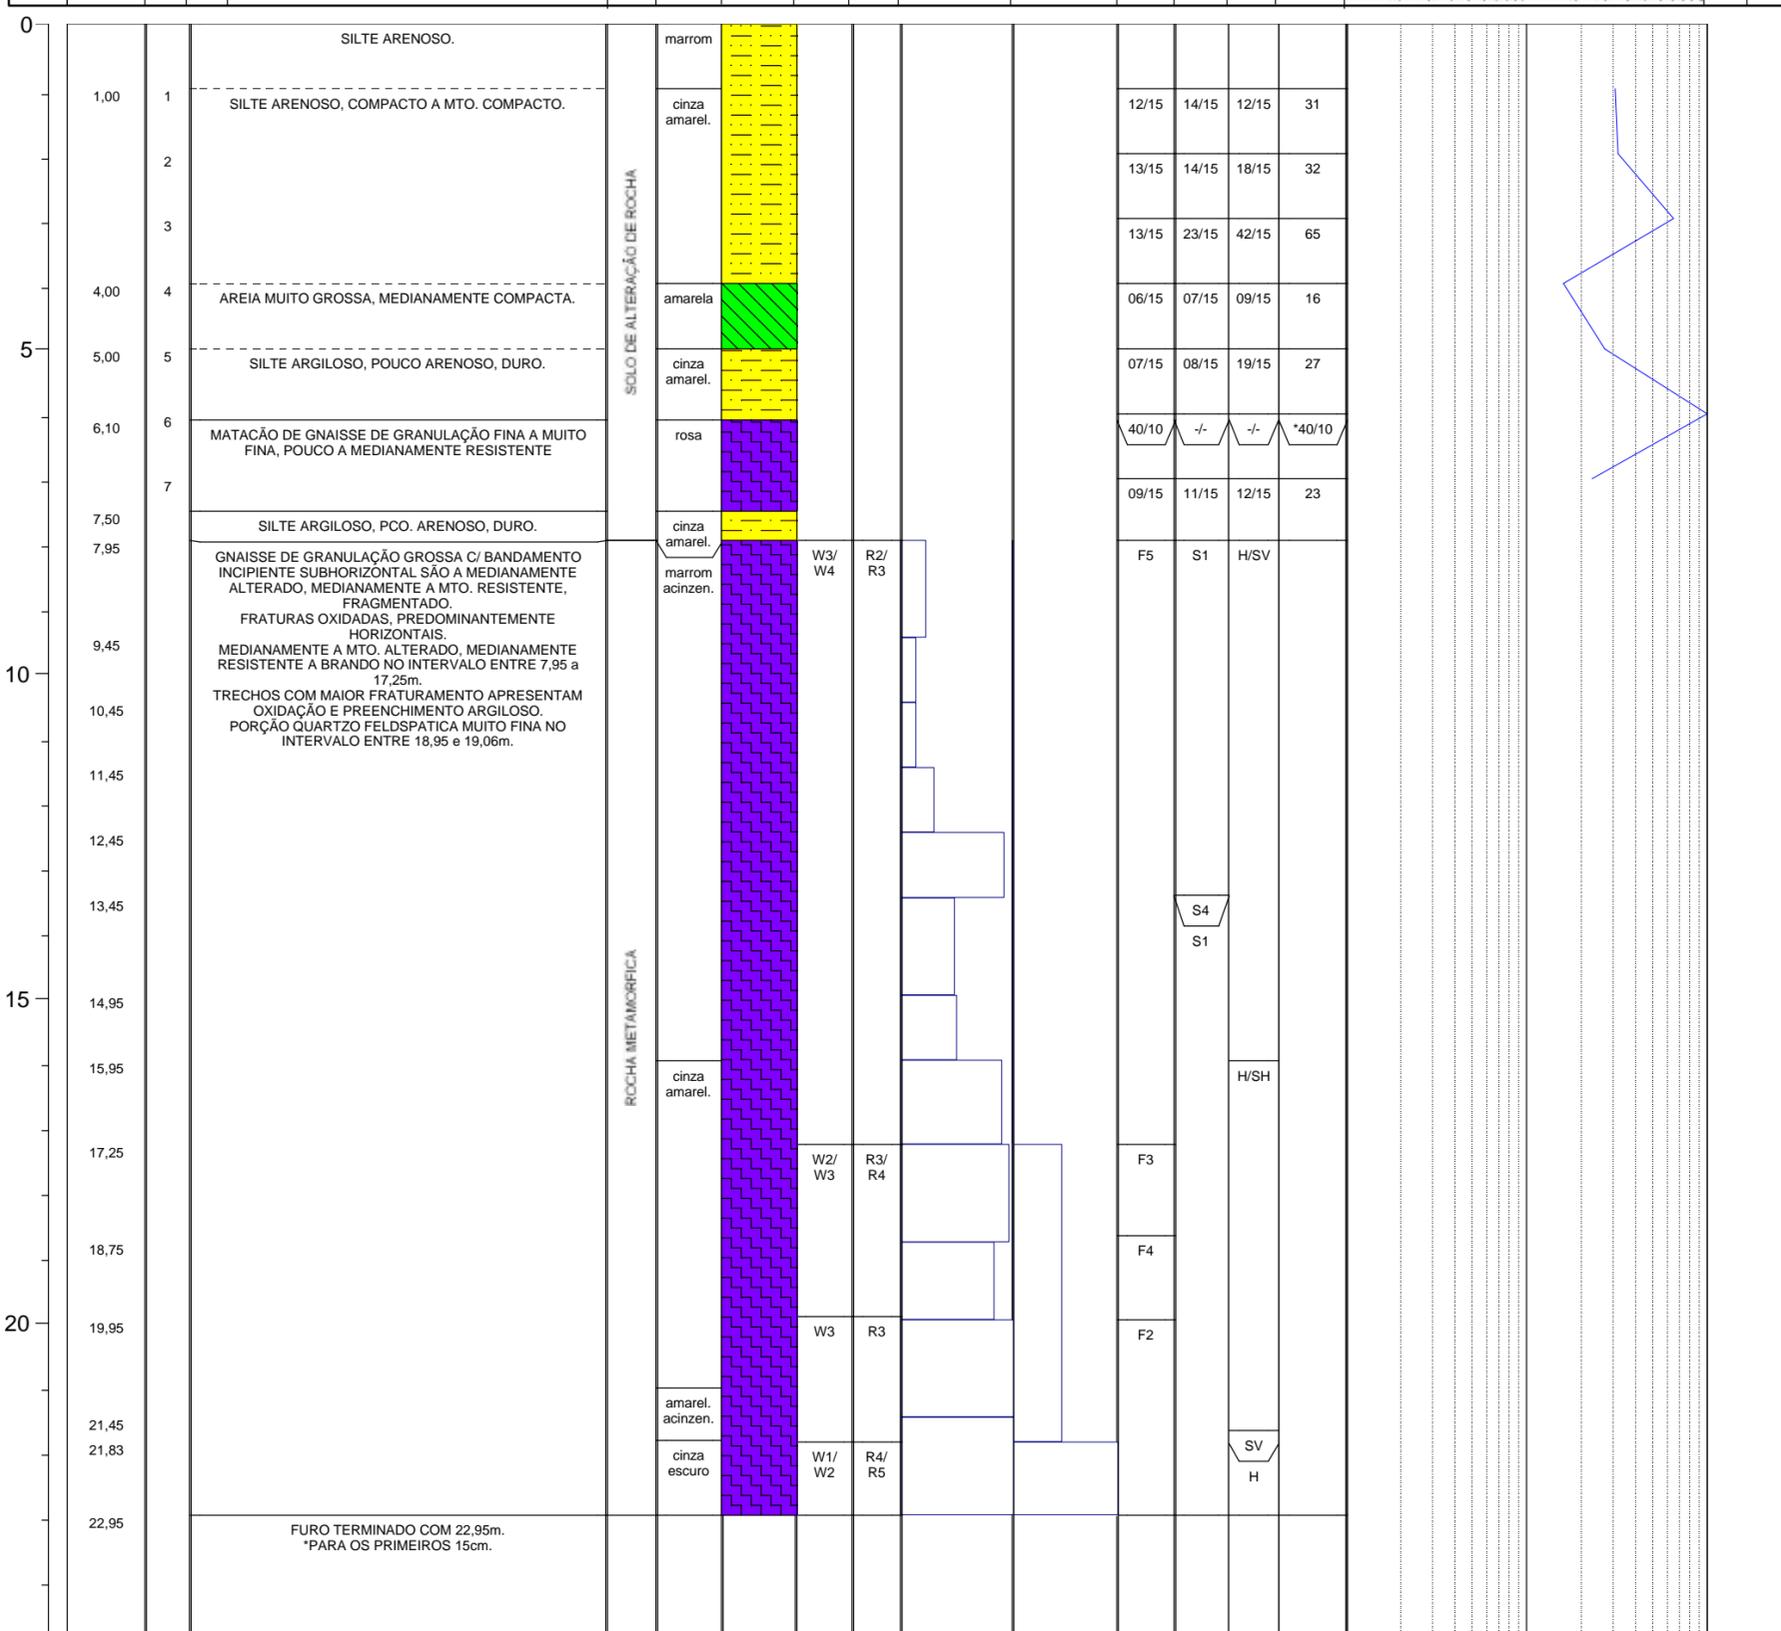
LOCAL: Piraí - RJ		PERFIL INDIVIDUAL DE SONDAJEM		SM-102																																																				
OBRA: TAV - TREM DE ALTA VELOCIDADE																																																												
Ø DO FURO: HW 0,00 a 7,95 NW 7,95 a 22,95		HASTE: Ø e=66mm Ø i=52mm		TIPO DE AMOSTRADOR: TERZAGHI & PECK BARRILETE DUPLO LIVRE		PERÍODO DE EXECUÇÃO: DE: 19/06/09 ATÉ: 22/06/09		CONTRATO Nº: OS. Nº: --		ESTACA:		OBS:		COORDENADAS N 7.497.375 E 613.850																																														
Profundidade (m)	COTAS	AMOSTRAS E/OU ENSAIOS	SOLO	CLASSIFICAÇÃO VISUAL-TÁCTIL DE CAMPO				LAVAGEM		ENSAIO DE PENETRAÇÃO (SPT)																																																		
				DESCRIÇÃO DO MATERIAL				AVANÇO cada 10 min		PENETRAÇÕES		SPT		<table border="1"> <tr> <td>1</td><td>2</td><td>3</td><td>4</td><td>5</td><td>6</td><td>7</td><td>8</td><td>9</td><td>10</td> <td>1</td><td>2</td><td>3</td><td>4</td><td>5</td><td>6</td><td>7</td><td>8</td><td>9</td><td>10</td> </tr> <tr> <td>1</td><td>1</td><td>1</td><td>1</td><td>1</td><td>1</td><td>1</td><td>1</td><td>1</td><td>1</td> <td>1</td><td>1</td><td>1</td><td>1</td><td>1</td><td>1</td><td>1</td><td>1</td><td>1</td><td>1</td> </tr> </table>						1	2	3	4	5	6	7	8	9	10	1	2	3	4	5	6	7	8	9	10	1	1	1	1	1	1	1	1	1	1	1	1	1	1	1	1	1	1	1	1

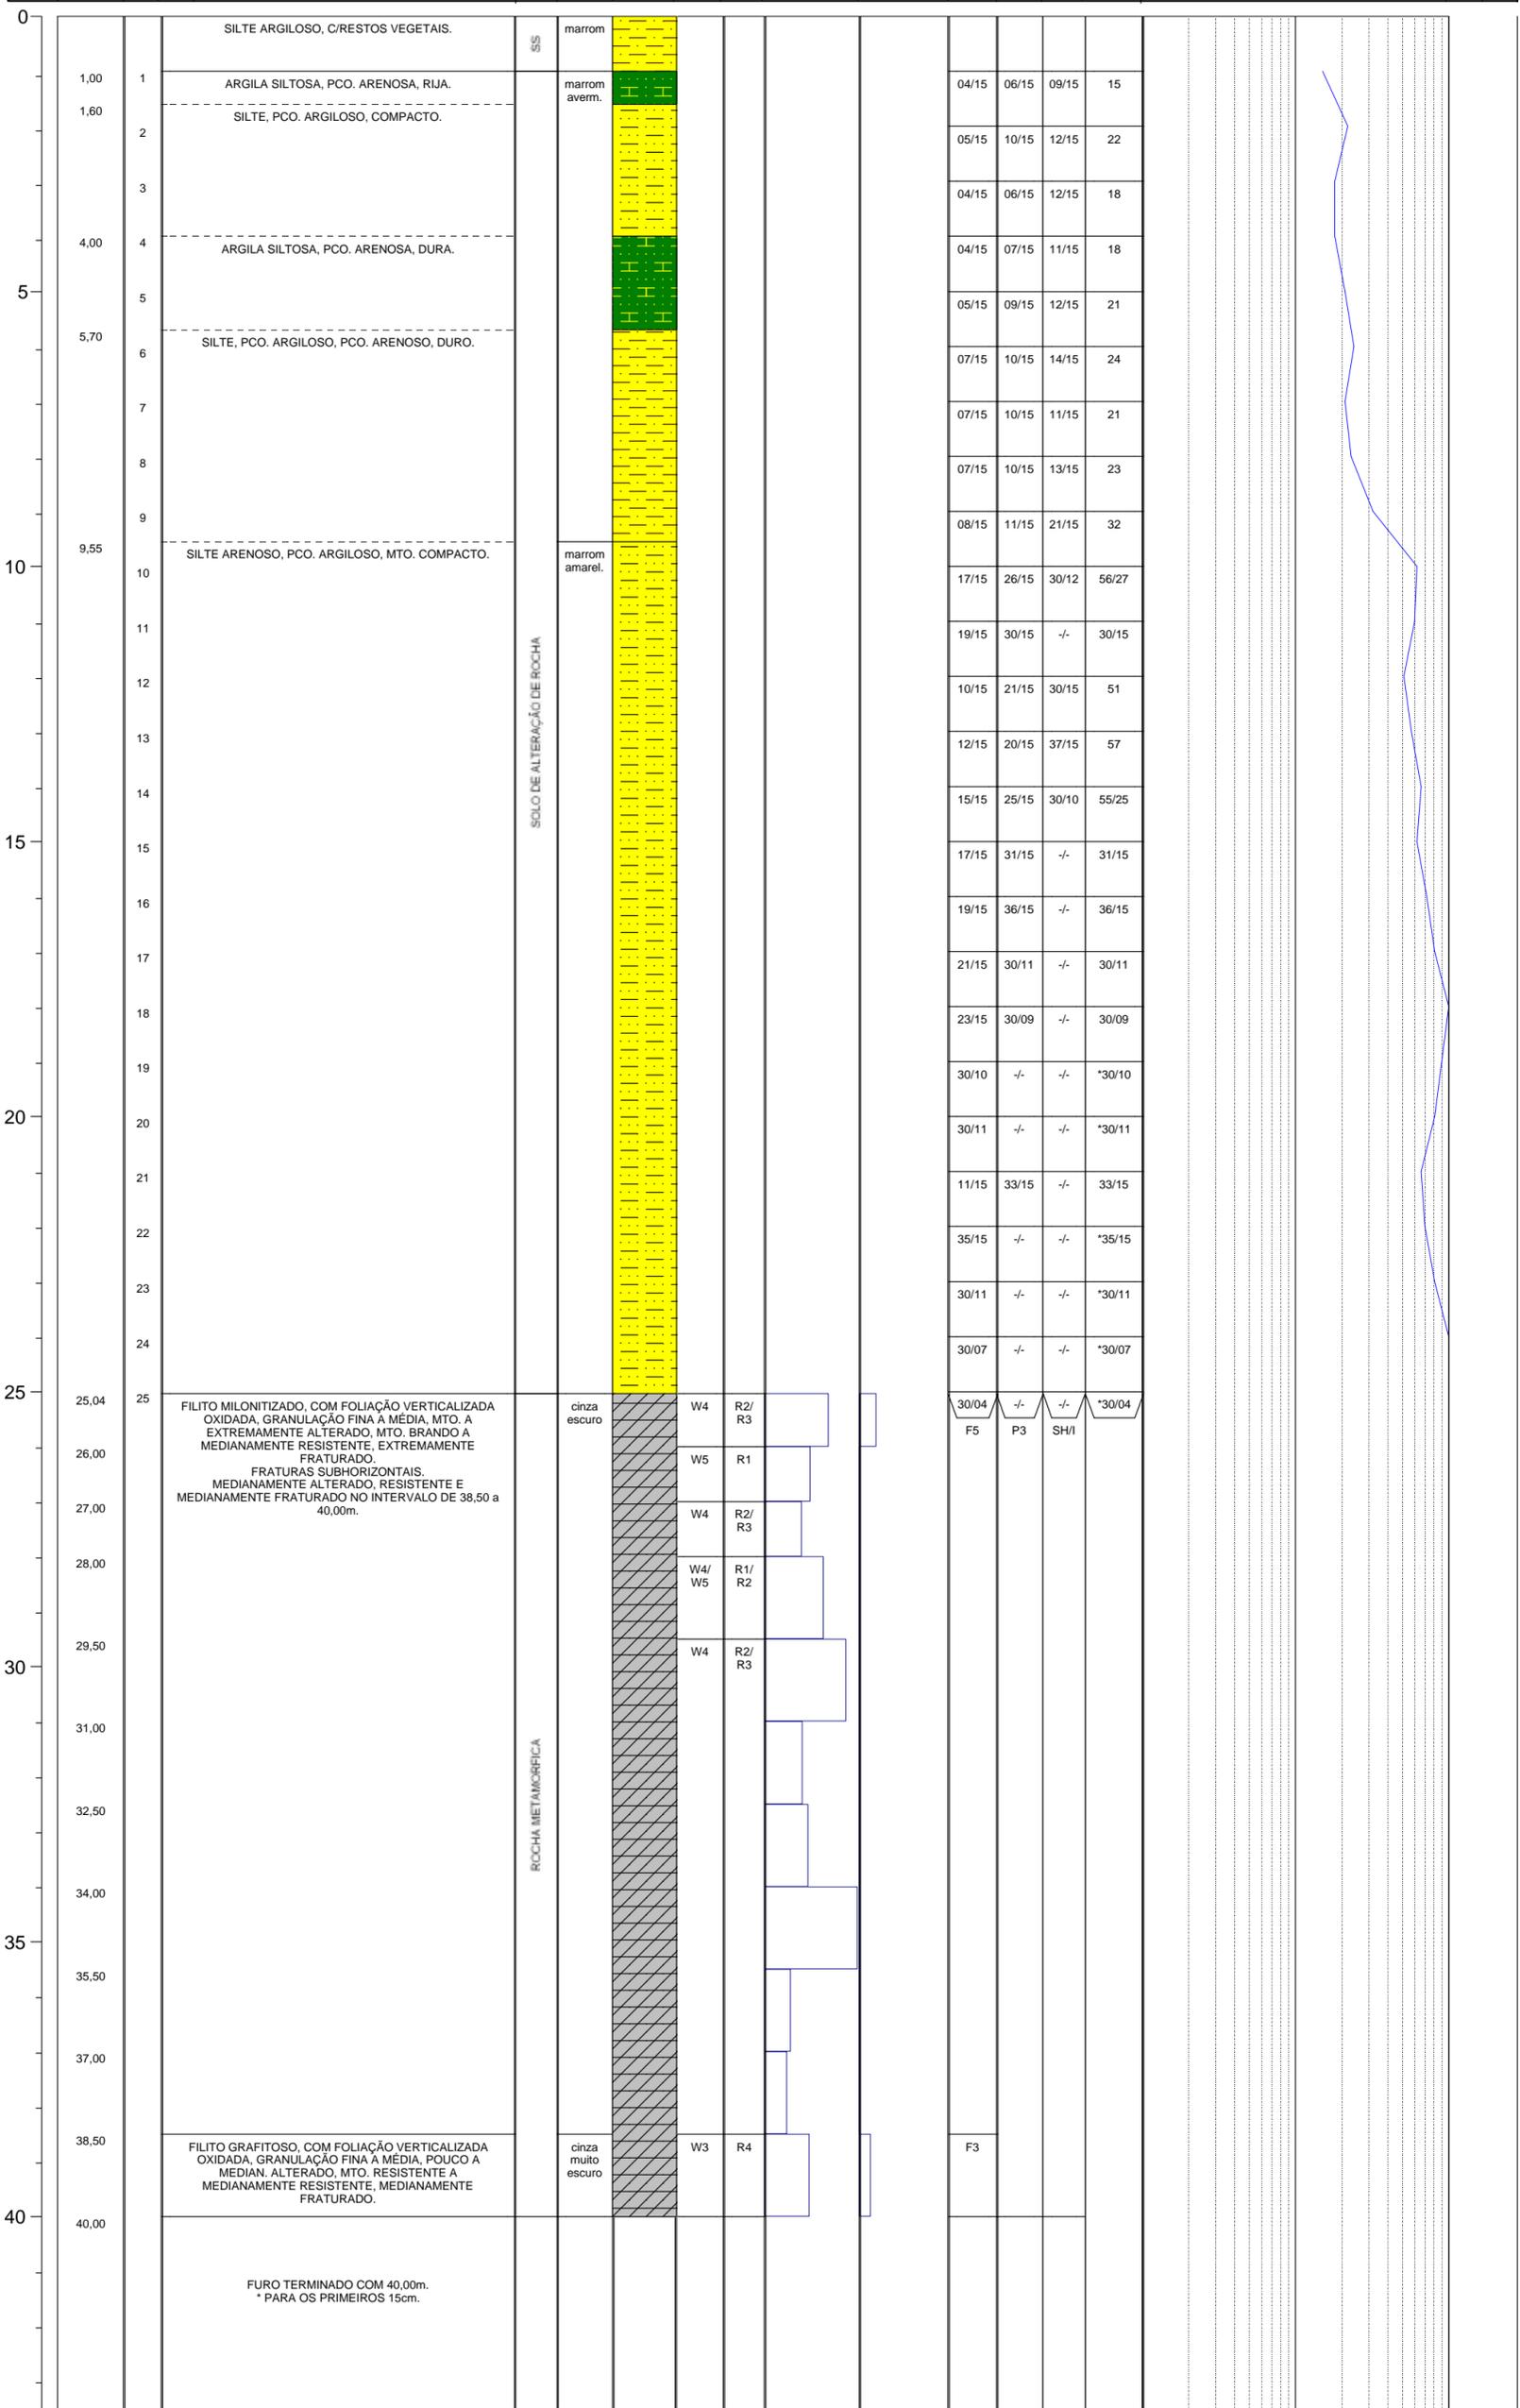
EXECUTORA:	RESPONSÁVEL TÉCNICO (NOME E CREA): EDEMIR AUGUSTO DO COUTO - CREA 0600301773	ASSINATURA RESP.:	DESENHO Nº: S/2390-104	REV.:
	EXECUTADO POR: Miguel Arcaño	VISTO:	DATA: 17/06/2009	SONDAAGEM Nº: SM-104

LOCAL: Franco da Rocha - SP				PERFIL INDIVIDUAL DE SONDAAGEM		SM-104																																										
OBRA: TAV - TREM DE ALTA VELOCIDADE																																																				
Ø DO FURO: HW 0,00 a 25,04 NW 25,04 a 40,00		HASTE: Ø e=66mm Ø i=52mm		TIPO DE AMOSTRADOR: TERZAGHI & PECK BARRILETE DUPLO LIVRE		PERÍODO DE EXECUÇÃO: DE: 10/06/09 ATÉ: 15/06/09		CONTRATO Nº: OS. Nº:		ESTACA:		OBS:		COORDENADAS N 7.424.680 E 312.057																																						
Profundidade (m)	COTAS	AMOSTRAS E/OU ENSAIOS	SOLO	CLASSIFICAÇÃO VISUAL-TÁCTIL DE CAMPO				INTERPRETAÇÃO GEOLÓGICA	COR	PERFIL DO SOLO CONVENÇÃO GRÁFICA	ALTERAÇÃO	RESISTÊNCIA	LAVAGEM		ENSAIO DE PENETRAÇÃO (SPT)																																					
				AVANÇO cada 10 min		PENETRAÇÕES							SPT		<table border="1"> <tr> <td colspan="6">1</td> <td colspan="6">10</td> <td colspan="6">100</td> </tr> <tr> <td>2</td><td>3</td><td>4</td><td>5</td><td>6</td><td>7</td> <td>8</td><td>9</td><td>10</td><td>11</td><td>12</td><td>13</td> <td>14</td><td>15</td><td>16</td><td>17</td> <td>18</td><td>19</td><td>20</td><td>21</td><td>22</td><td>23</td> </tr> </table>						1						10						100						2	3	4	5	6	7	8	9	10	11	12	13	14	15
1						10						100																																								
2	3	4	5	6	7	8	9	10	11	12	13	14	15	16	17	18	19	20	21	22	23																															
COTA DO TERRENO		ROCHA		DESCRIÇÃO DO MATERIAL										RECUPERAÇÃO		ROD (%)		FRATURAMENTO		PREENCHIMENTO		INCLINAÇÃO		PRESSÃO EFETIVA kg/cm²		ENSAIO INFILTRAÇÃO / PERDA D'ÁGUA		Prod. (m)		Perda d'água esp.

LEITURAS DE NÍVEL D'ÁGUA					LEITURAS DE NÍVEL D'ÁGUA					LEITURAS DE NÍVEL D'ÁGUA							
DATA	HORA	PROF. DA SONDAAGEM	POSIÇÃO DO REVESTIMENTO	NÍVEL D'ÁGUA	ESGOTAMENTO (Baldinho)	DATA	HORA	PROF. DA SONDAAGEM	POSIÇÃO DO REVESTIMENTO	NÍVEL D'ÁGUA	ESGOTAMENTO (Baldinho)	DATA	HORA	PROF. DA SONDAAGEM	POSIÇÃO DO REVESTIMENTO	NÍVEL D'ÁGUA	ESGOTAMENTO (Baldinho)
12/06/09	9:00	24,15	0,00	SECO	-												
15/06/09	8:40	34,00	24,50	23,47	-
