LOCAL: Estádio do Maracanã		PERFIL INDIVIDUAL DE SONDAAGEM		SM-01																																																																																																															
OBRA: TAV - TREM DE ALTA VELOCIDADE																																																																																																																							
Ø DO FURO: HW 0,00 a 22,60 NW 22,60 a 31,34		HASTE: Ø e=66mm Ø l=52mm	TIPO DE AMOSTRADOR: TERZAGHI & PECK BARRILETE DUPLO LIVRE	PERÍODO DE EXECUÇÃO: DE: 24/06/09 ATÉ: 27/06/09	CONTRATO Nº: -- OS. Nº: --	ESTACA:		OBS:		COORDENADAS N 7.465.448 E 681.157																																																																																																													
Profundidade (m)	COTAS	AMOSTRAS E/OU ENSAIOS	SOLO	CLASSIFICAÇÃO VISUAL-TÁCTIL DE CAMPO	INTERPRETAÇÃO GEOLÓGICA	COR	PERFIL DO SOLO CONVENÇÃO GRÁFICA	ALTERAÇÃO	RESISTÊNCIA	LAVAGEM		ENSAIO DE PENETRAÇÃO (SPT)

LOCAL: Duque de Caxias - RJ		PERFIL INDIVIDUAL DE SONDAJEM		SM-02									
OBRA: TAV - TREM DE ALTA VELOCIDADE				ESTACA:		OBS:		COORDENADAS N: 7.483.669 E: 675.673									
Ø DO FURO: HW 0,00 a 27,26 NW 27,28 a 41,13	HASTE: Ø e=66mm Ø i=52mm	TIPO DE AMOSTRADOR: TERZAGHI & PECK BARRILETE DUPLO LIVRE

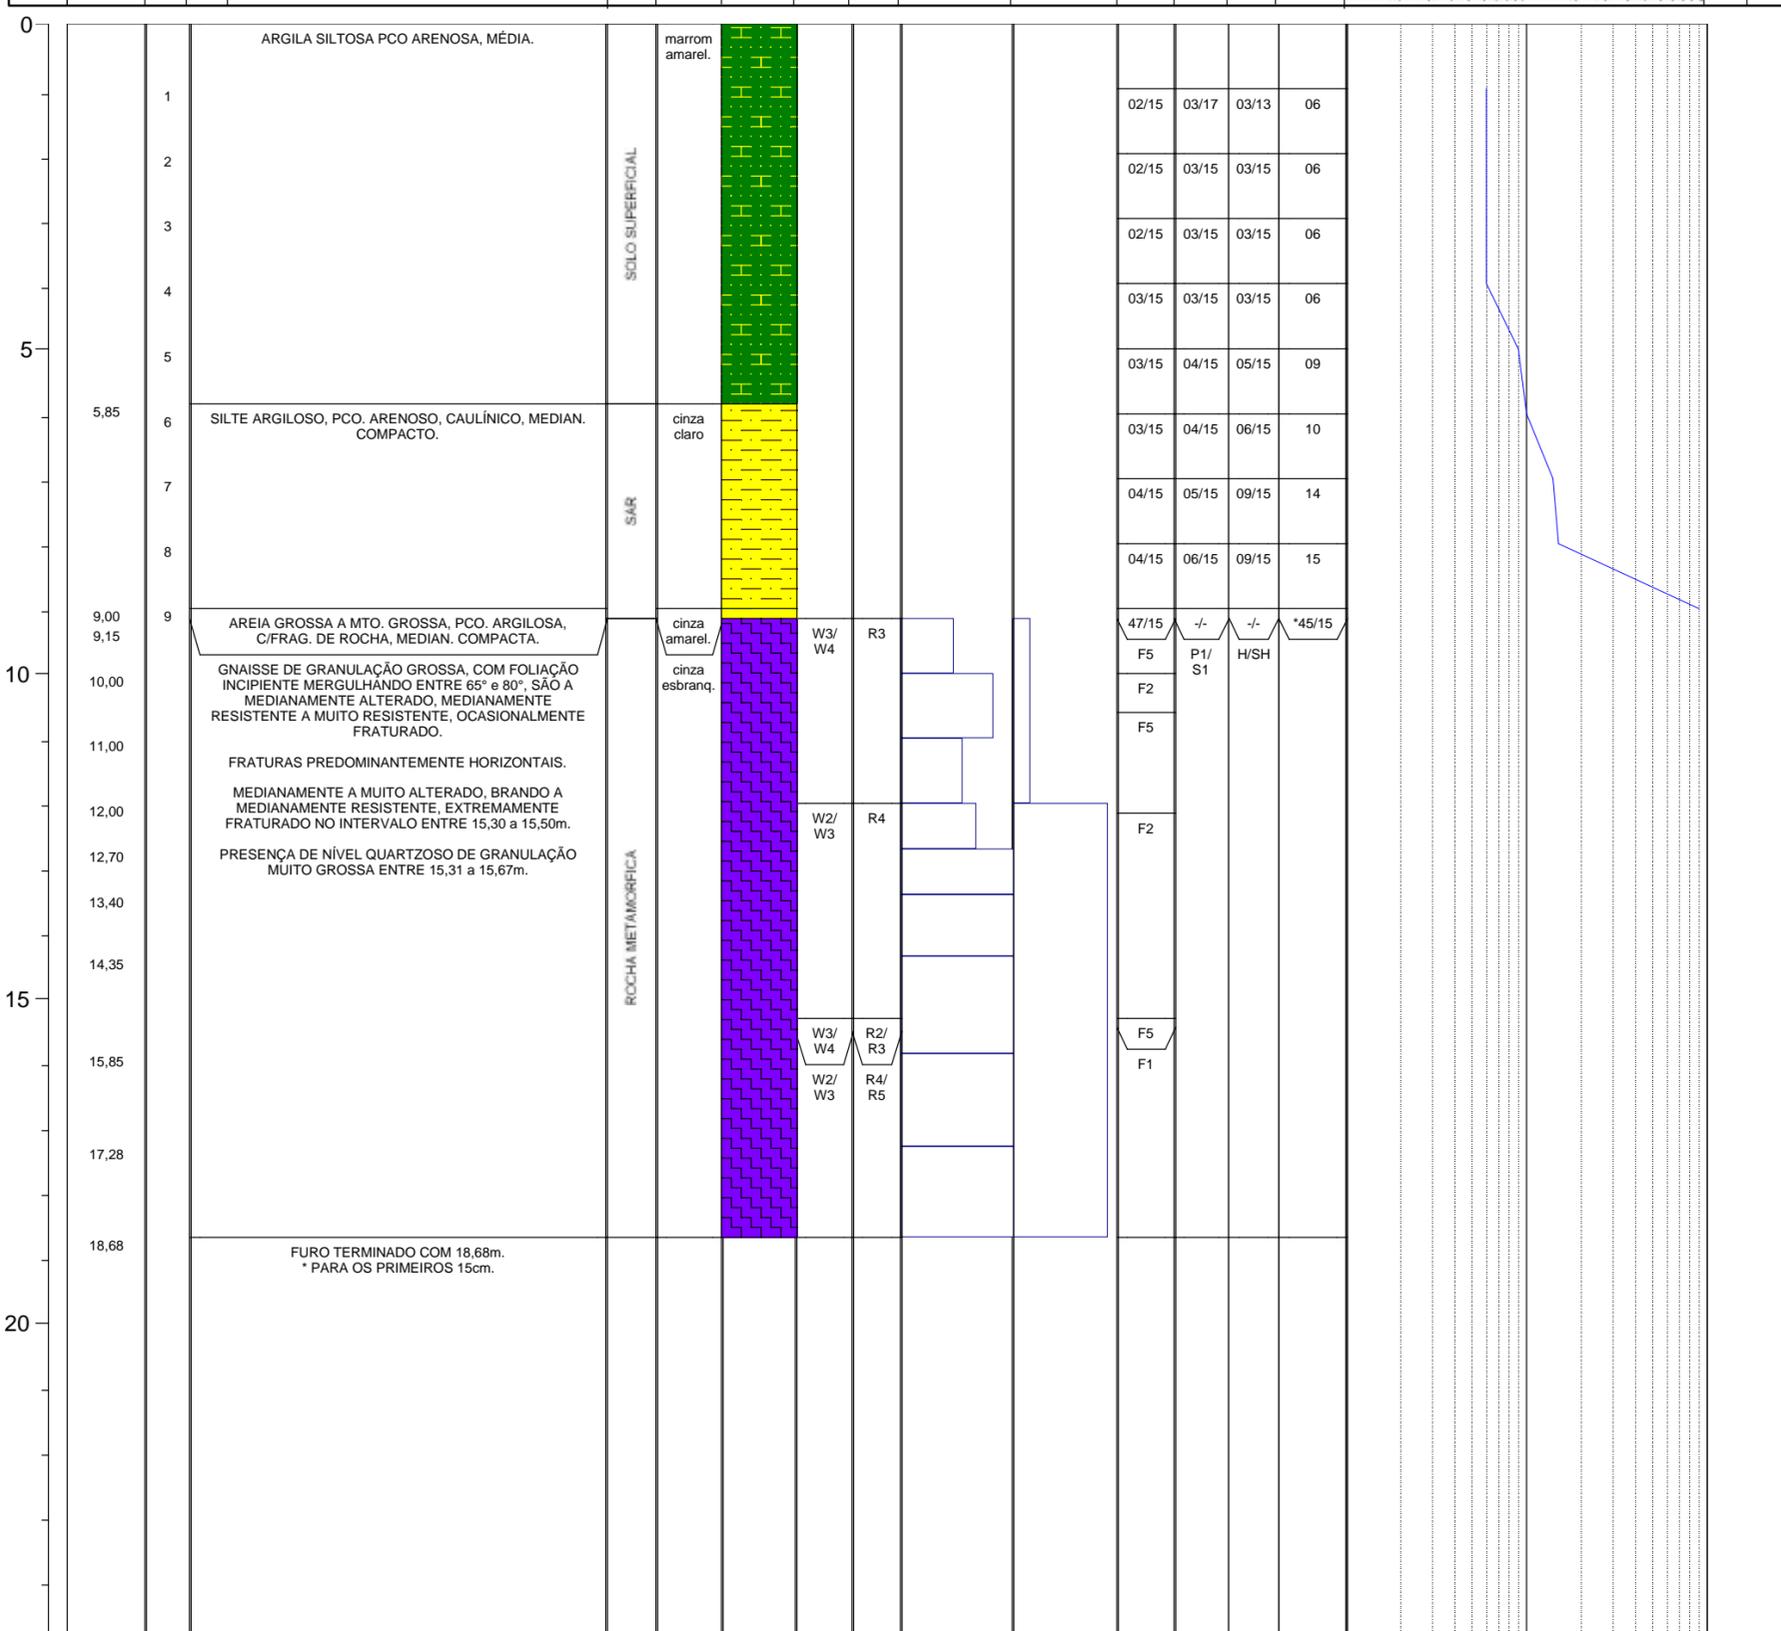
EXECUTORA:		RESPONSÁVEL TÉCNICO (NOME E CREA): EDEMIR AUGUSTO DO COUTO - CREA 0600301773	ASSINATURA RESP.: 	DESENHO Nº: S/2390-50	REV.: 4
		EXECUTADO POR: Miguel Arcanjo	VISTO:	DATA: 02/07/2009	SONDAGEM Nº: SM-10

LOCAL: Pirai - RJ		PERFIL INDIVIDUAL DE SONDAGEM		SM-10																																									
OBRA: TAV - TREM DE ALTA VELOCIDADE																																																	
Ø DO FURO: HW 0,00 a 9,15 NW 9,15 a 18,68		HASTE: Ø e=66mm Ø i=52mm		TIPO DE AMOSTRADOR: TERZAGHI & PECK BARRILETE DUPLO LIVRE		PERÍODO DE EXECUÇÃO: DE: 11/06/09 ATÉ: 12/06/09		CONTRATO Nº: OS. Nº:		ESTACA:		OBS:		COORDENADAS N 606961 E 7500574																																			
Profundidade (m)	COTAS	AMOSTRAS E/OU ENSAIOS	SOLO	CLASSIFICAÇÃO VISUAL-TÁCTIL DE CAMPO				LAVAGEM		ENSAIO DE PENETRAÇÃO (SPT)																																							
				DESCRIÇÃO DO MATERIAL				AVANÇO cada 10 min		PENETRAÇÕES		SPT		<table border="1"> <tr> <td colspan="2"></td> <td colspan="2">10</td> <td colspan="2">100</td> </tr> <tr> <td>2</td><td>3</td><td>4</td><td>5</td><td>6</td><td>7</td> <td>2</td><td>3</td><td>4</td><td>5</td><td>6</td><td>7</td> </tr> <tr> <td>1</td><td>1</td><td>1</td><td>1</td><td>1</td><td>1</td> <td>1</td><td>1</td><td>1</td><td>1</td><td>1</td><td>1</td> </tr> </table>								10		100		2	3	4	5	6	7	2	3	4	5	6	7	1	1	1	1	1	1	1	1	1	1	1	1

LEITURAS DE NÍVEL D'ÁGUA						LEITURAS DE NÍVEL D'ÁGUA						LEITURAS DE NÍVEL D'ÁGUA					
DATA	HORA	PROF. DA SONDAGEM	POSIÇÃO DO REVESTIMENTO	NÍVEL D'ÁGUA	ESGOTAMENTO (Baldinho)	DATA	HORA	PROF. DA SONDAGEM	POSIÇÃO DO REVESTIMENTO	NÍVEL D'ÁGUA	ESGOTAMENTO (Baldinho)	DATA	HORA	PROF. DA SONDAGEM	POSIÇÃO DO REVESTIMENTO	NÍVEL D'ÁGUA	ESGOTAMENTO (Baldinho)
12/06/09	18:30	18,68	9,35	8,15	-												
-	-	-	-	-	-

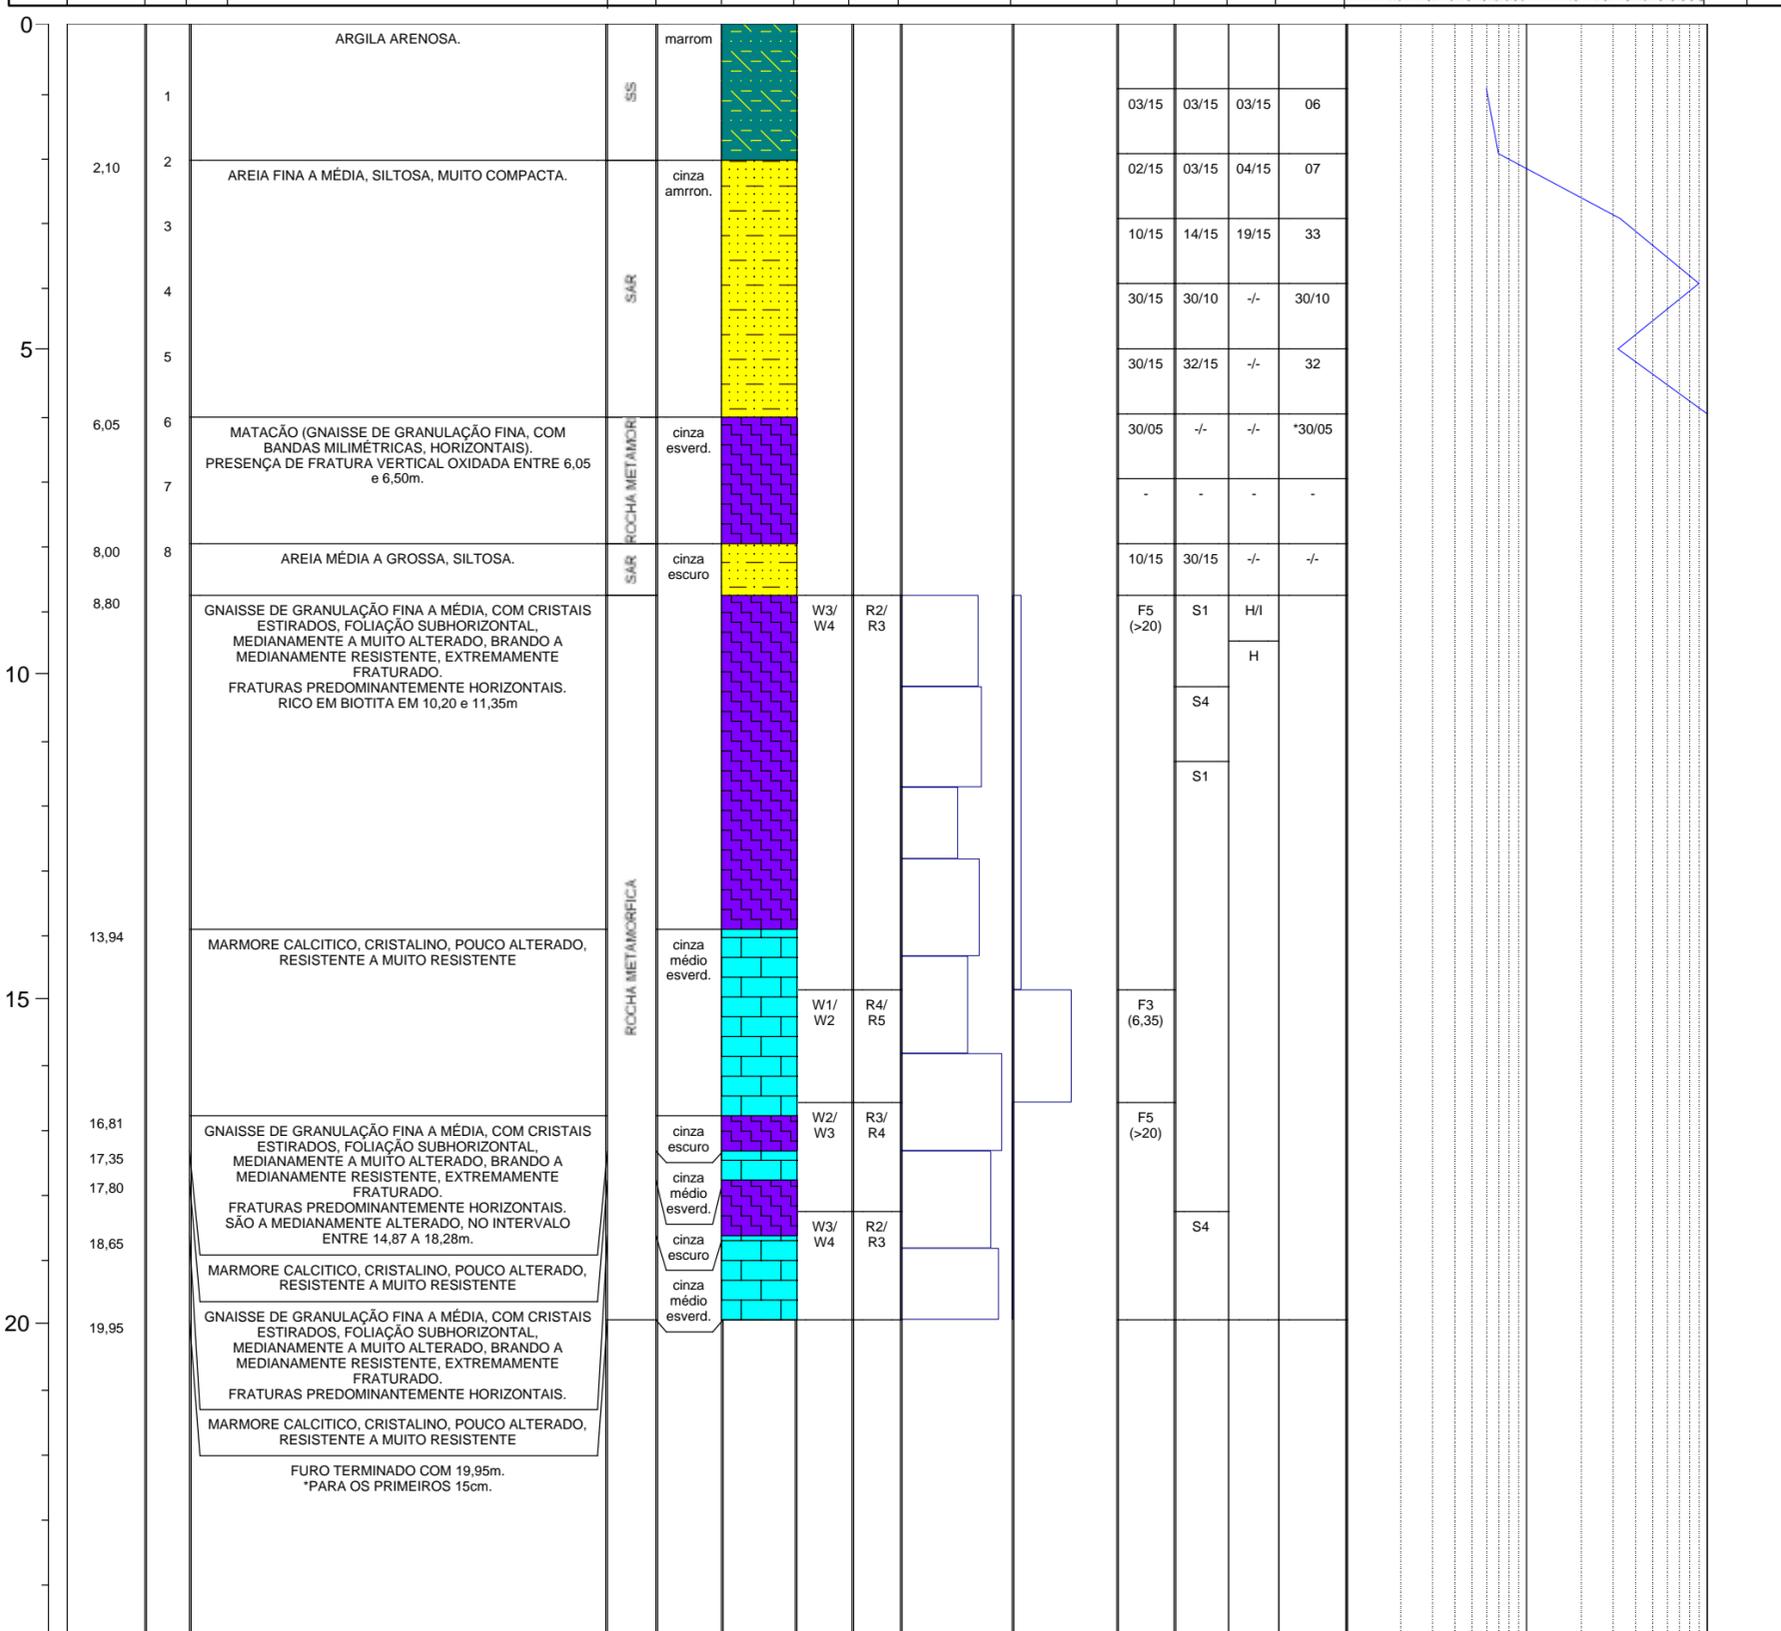
EXECUTORA:	RESPONSÁVEL TÉCNICO (NOME E CREA): EDEMIR AUGUSTO DO COUTO - CREA 0600301773	ASSINATURA RESP.:	DESENHO Nº: S/2390-51	REV.: 4
	EXECUTADO POR: Félix de Macedo	VISTO:	DATA: 08/07/2009	SONDAGEM Nº: SM-11

LOCAL: Pinheiral - RJ		PERFIL INDIVIDUAL DE SONDAGEM		SM-11								
OBRA: TAV - TREM DE ALTA VELOCIDADE																
Ø DO FURO: HW 0,00 a 8,80m NW 8,80 a 19,95m		HASTE: Ø e=66mm Ø i=52mm	TIPO DE AMOSTRADOR: TERZAGHI & PECK BARRILETE DUPLO LIVRE	PERÍODO DE EXECUÇÃO: DE: 13/06/2009 ATÉ: 15/06/2009	CONTRATO Nº: - OS. Nº: -	ESTACA:		OBS:		COORDENADAS N 7.502.817 E 599.119						
Profundidade (m)	COTAS	AMOSTRAS E/OU ENSAIOS	SOLO	CLASSIFICAÇÃO VISUAL-TÁCTIL DE CAMPO			LAVAGEM		ENSAIO DE PENETRAÇÃO (SPT)							
				ROCHA	INTERPRETAÇÃO GEOLOGICA	COR	PERFIL DO SOLO CONVENÇÃO GRÁFICA	ALTERAÇÃO	RESISTENCIA	AVANÇO cada 10 min		PENETRAÇÕES		SPT		
DESCRIÇÃO DO MATERIAL		RECUPERAÇÃO	RQD (%)							FRATURAMENTO	PREENCHIMENTO	INCLINAÇÃO	PRESSÃO EFETIVA kg/cm²	ENSAIO INFILTRAÇÃO / PERDA D'ÁGUA		Prof. (m)
						25 50 75	25 50 75					0,1	1,0	10,0

LEITURAS DE NÍVEL D'ÁGUA					
DATA	HORA	PROF. DA SONDAGEM	POSIÇÃO DO REVESTIMENTO	NÍVEL D'ÁGUA	ESGOTAMENTO (Baldinho)
13/06/09	14:20	3,45m	3,00m	2,10m	-
15/06/09	15:20	14,35m	9,20m	1,18m	-

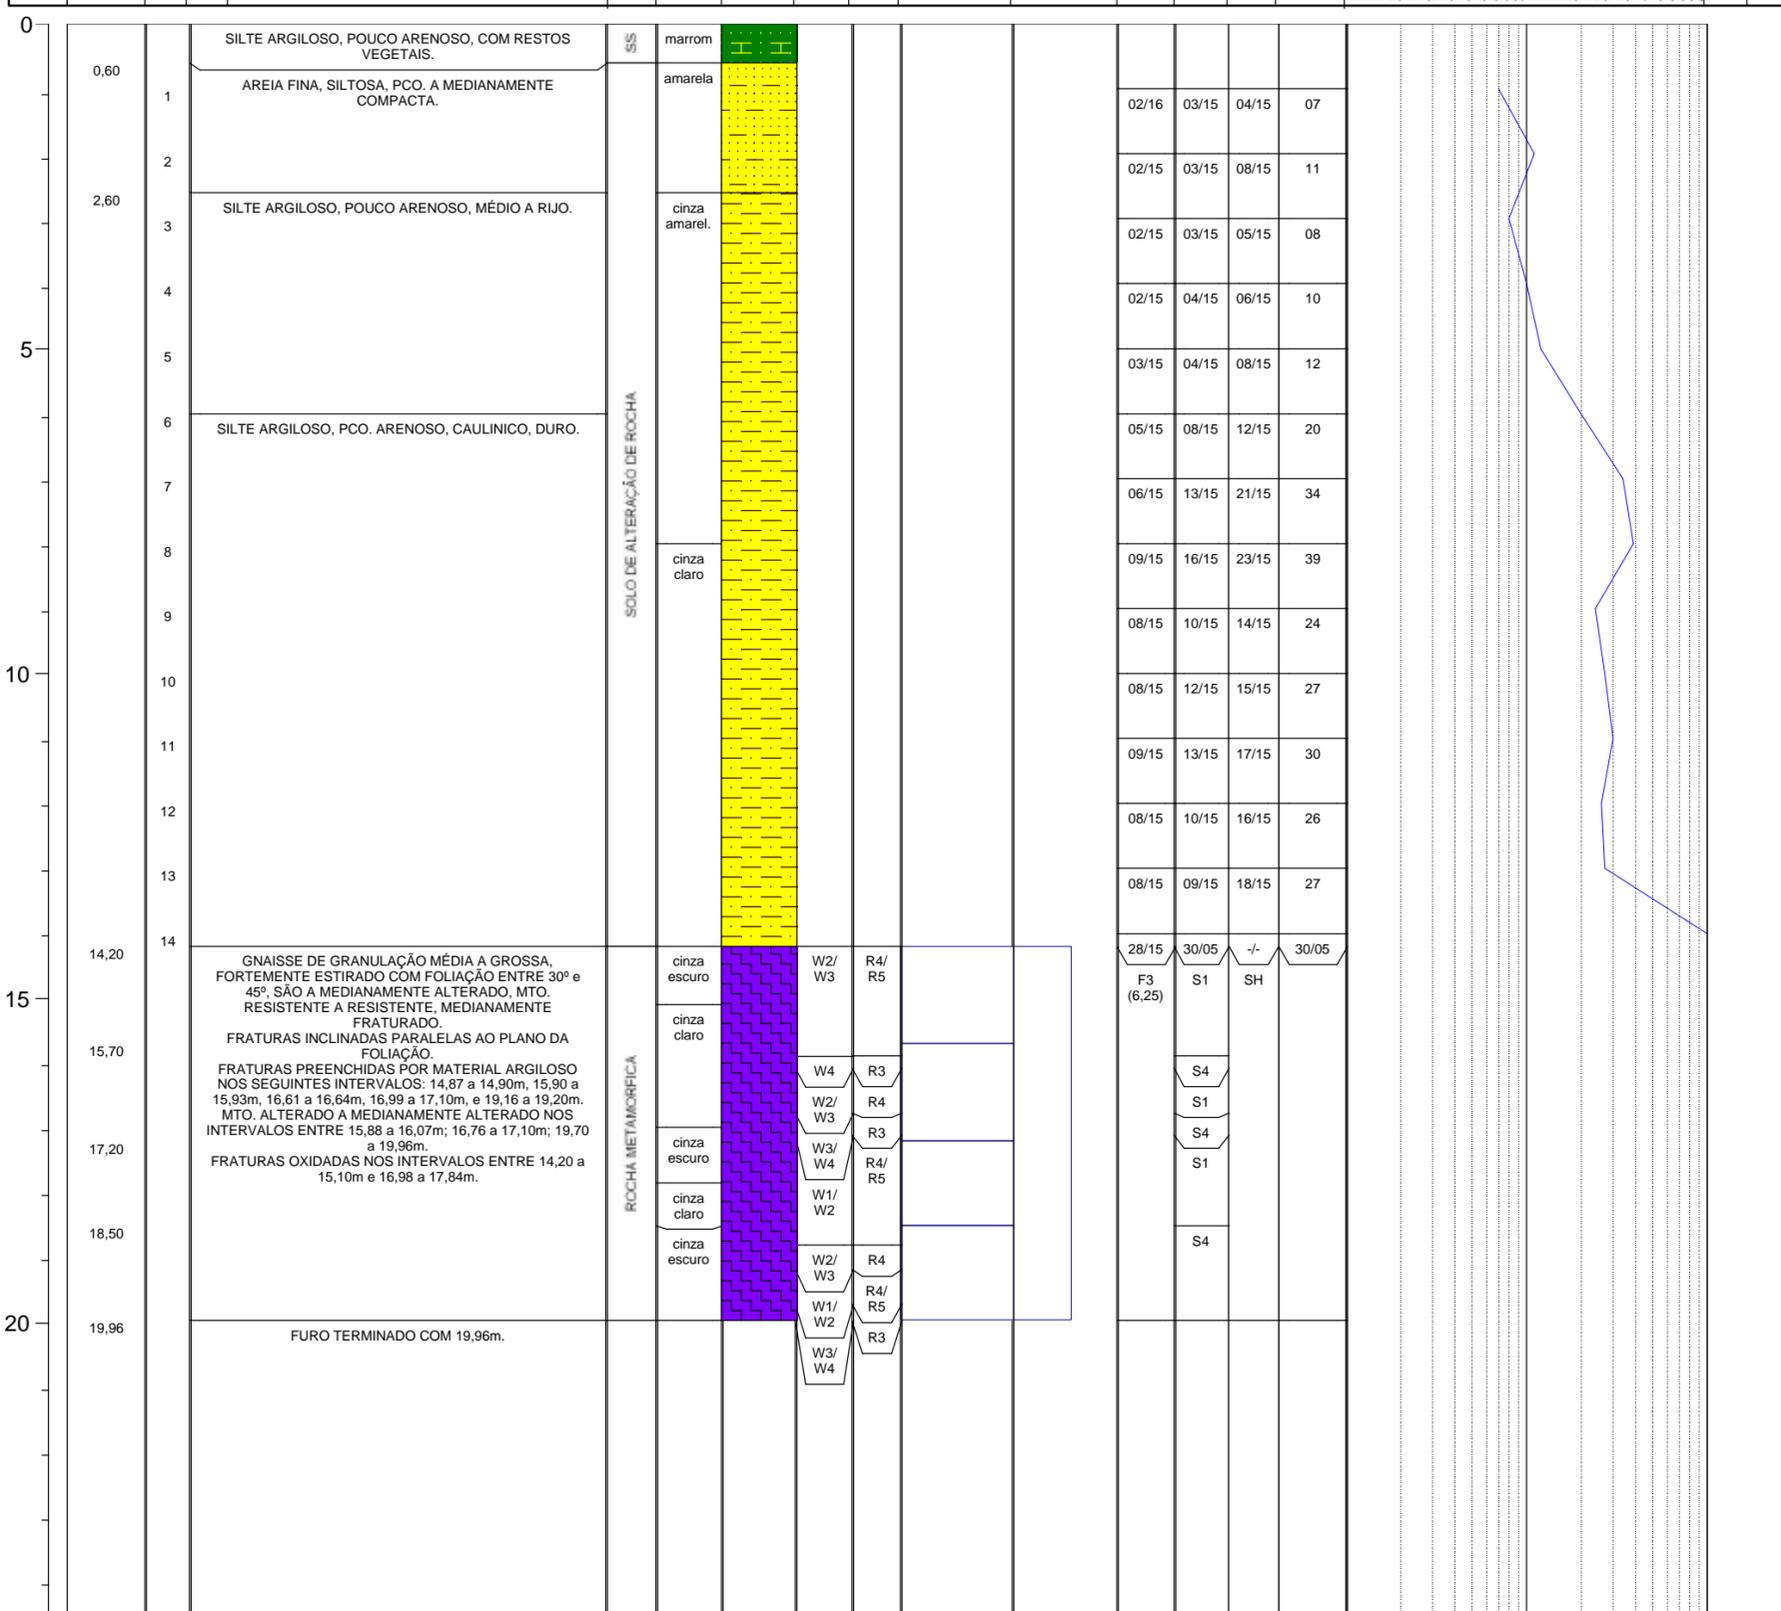
EXECUTORA: 	RESPONSÁVEL TÉCNICO (NOME E CREA): EDEMIR AUGUSTO DO COUTO - CREA 0600301773	ASSINATURA RESP.: 	DESENHO Nº: S/2390-54	REV.: 4
EXECUTADO POR: Jacira Paz	VISTO:	DATA: 08/07/2009	SONDAAGEM Nº: SM-12

LOCAL: Volta Redonda - RJ		PERFIL INDIVIDUAL DE SONDAAGEM		SM-12											
OBRA: TAV - TREM DE ALTA VELOCIDADE				ESTACA:		OBS:		COORDENADAS N: 7.503.434 E: 595.824											
Ø DO FURO: HW 0,00 a 14,20 NW 14,20 a 19,96	HASTE: Ø e=66mm Ø i=52mm	TIPO DE AMOSTRADOR: TERZAGHI & PECK BARRILETE DUPLO LIVRE	PERÍODO DE EXECUÇÃO: DE: 10/06/09 ATÉ: 12/06/09	CONTRATO Nº: - OS. Nº: -															
Profundidade (m)	COTAS	AMOSTRAS E/OU ENSAIOS	SOLO	CLASSIFICAÇÃO VISUAL-TÁCTIL DE CAMPO	INTERPRETAÇÃO GEOOLÓGICA	COR	PERFIL DO SOLO CONVENÇÃO GRÁFICA	ALTERAÇÃO	RESISTÊNCIA	LAVAGEM		ENSAIO DE PENETRAÇÃO (SPT)						Prof. (m)	Perda d'água esp.
										AVANÇO cada 10 min	RECUPERAÇÃO	RQD (%)	FRATURAMENTO	PREENCHIMENTO	INCLINAÇÃO	PRESSÃO EFETIVA kg/cm²	ENSAIO INFILTRAÇÃO / PERDA D'ÁGUA

LEITURAS DE NÍVEL D'ÁGUA						LEITURAS DE NÍVEL D'ÁGUA						LEITURAS DE NÍVEL D'ÁGUA					
DATA	HORA	PROF. DA SONDAAGEM	POSIÇÃO DO REVESTIMENTO	NÍVEL D'ÁGUA	ESGOTAMENTO (Baldinho)	DATA	HORA	PROF. DA SONDAAGEM	POSIÇÃO DO REVESTIMENTO	NÍVEL D'ÁGUA	ESGOTAMENTO (Baldinho)	DATA	HORA	PROF. DA SONDAAGEM	POSIÇÃO DO REVESTIMENTO	NÍVEL D'ÁGUA	ESGOTAMENTO (Baldinho)
10/06/09	18:20	---	---	SECO	-												
12/06/09	10:20	19,96m	14,20m	SECO	---

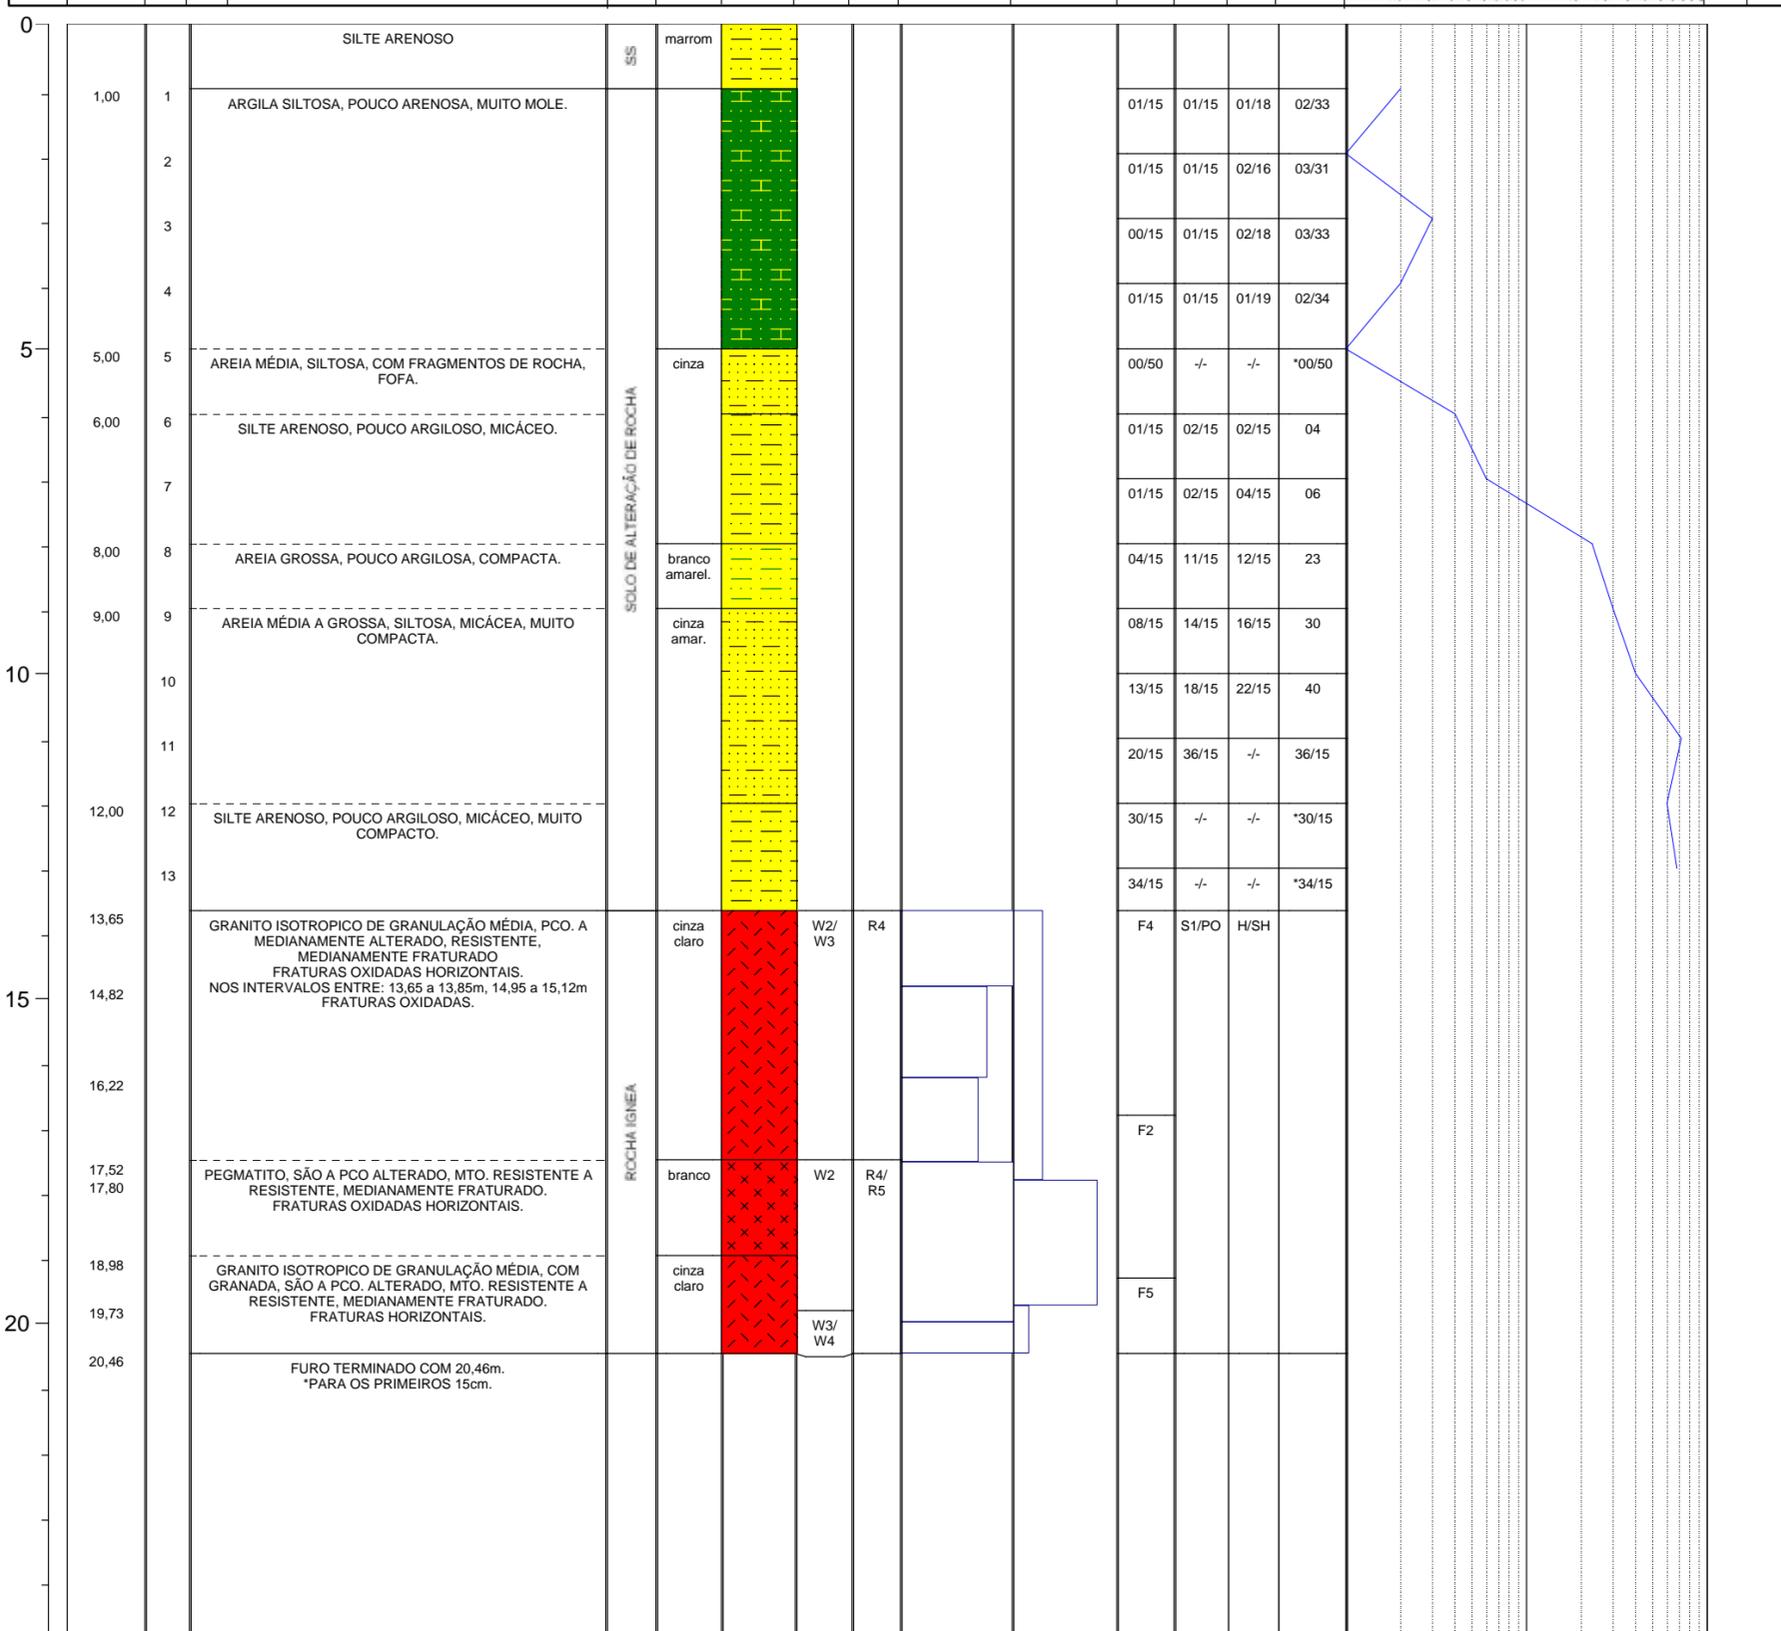
EXECUTORA:	RESPONSÁVEL TÉCNICO (NOME E CREA): EDEMIR AUGUSTO DO COUTO - CREA 0600301773	ASSINATURA RESP.:	DESENHO Nº: S/2390-54	REV.: 4
	EXECUTADO POR: Jaicara Paz	VISTO:	DATA: 06/06/09	SONDAJEM Nº: SM-14

LOCAL: Pinheiral - RJ		PERFIL INDIVIDUAL DE SONDAJEM		SM-14																																																														
OBRA: TAV - TREM DE ALTA VELOCIDADE				ESTACA:		OBS:		COORDENADAS																																																														
Ø DO FURO: HW 0,00 a 13,65 NW 13,65 a 20,46		HASTE: Ø e=66mm Ø i=52mm		TIPO DE AMOSTRADOR: TERZAGHI & PECK BARRILETE DUPLO LIVRE		PERÍODO DE EXECUÇÃO: DE: 19/06/09 ATÉ: 20/06/09		CONTRATO Nº: OS. Nº: -																																																														
Profundidade (m)	COTAS	AMOSTRAS E/OU ENSAIOS	SOLO	CLASSIFICAÇÃO VISUAL-TÁCTIL DE CAMPO	INTERPRETAÇÃO GEOLOGICA	COR	PERFIL DO SOLO CONVENÇÃO GRÁFICA	ALTERAÇÃO	RESISTENCIA	LAVAGEM		ENSAIO DE PENETRAÇÃO (SPT)						Prof. (m)	Perda d'água esp.																																																			
										AVANÇO cada 10 min		PENETRAÇÕES			SPT	ENSAIO INFILTRAÇÃO / PERDA D'ÁGUA																																																						
	COTA DO TERRENO	ROCHA	ROCHA	DESCRIÇÃO DO MATERIAL						RECUPERAÇÃO	RQD (%)	FRATURAMENTO	PREENCHIMENTO	INCLINAÇÃO	PRESSÃO EFETIVA kg/cm²	<table border="1"> <tr> <td>0,1</td><td>1,0</td><td>10,0</td><td>100</td> <td>1</td><td>2</td><td>3</td><td>4</td><td>5</td><td>6</td><td>7</td><td>8</td><td>9</td><td>10</td> <td>1</td><td>2</td><td>3</td><td>4</td><td>5</td><td>6</td><td>7</td><td>8</td><td>9</td><td>10</td> </tr> <tr> <td>1</td><td>1</td><td>1</td><td>1</td><td>1</td><td>1</td><td>1</td><td>1</td><td>1</td><td>1</td><td>1</td><td>1</td><td>1</td><td>1</td><td>1</td> <td>1</td><td>1</td><td>1</td><td>1</td><td>1</td><td>1</td><td>1</td><td>1</td><td>1</td><td>1</td> </tr> </table>						0,1	1,0	10,0	100	1	2	3	4	5	6	7	8	9	10	1	2	3	4	5	6	7	8	9	10	1	1	1	1	1	1	1	1	1	1	1	1	1	1	1	1	1	1	1	1	1	1	1	1	1
0,1	1,0	10,0	100	1	2	3	4	5	6	7	8	9	10	1	2	3	4	5	6	7	8	9	10																																															
1	1	1	1	1	1	1	1	1	1	1	1	1	1	1	1	1	1	1	1	1	1	1	1	1

LEITURAS DE NÍVEL D'ÁGUA						LEITURAS DE NÍVEL D'ÁGUA						LEITURAS DE NÍVEL D'ÁGUA					
DATA	HORA	PROF. DA SONDAJEM	POSIÇÃO DO REVESTIMENTO	NÍVEL D'ÁGUA	ESGOTAMENTO (Baldinho)	DATA	HORA	PROF. DA SONDAJEM	POSIÇÃO DO REVESTIMENTO	NÍVEL D'ÁGUA	ESGOTAMENTO (Baldinho)	DATA	HORA	PROF. DA SONDAJEM	POSIÇÃO DO REVESTIMENTO	NÍVEL D'ÁGUA	ESGOTAMENTO (Baldinho)
19/06/09	18:20	6,45m	6,00m	5,14m	-												
20/06/09	17:20	20,46m	0,00	1,80m	-

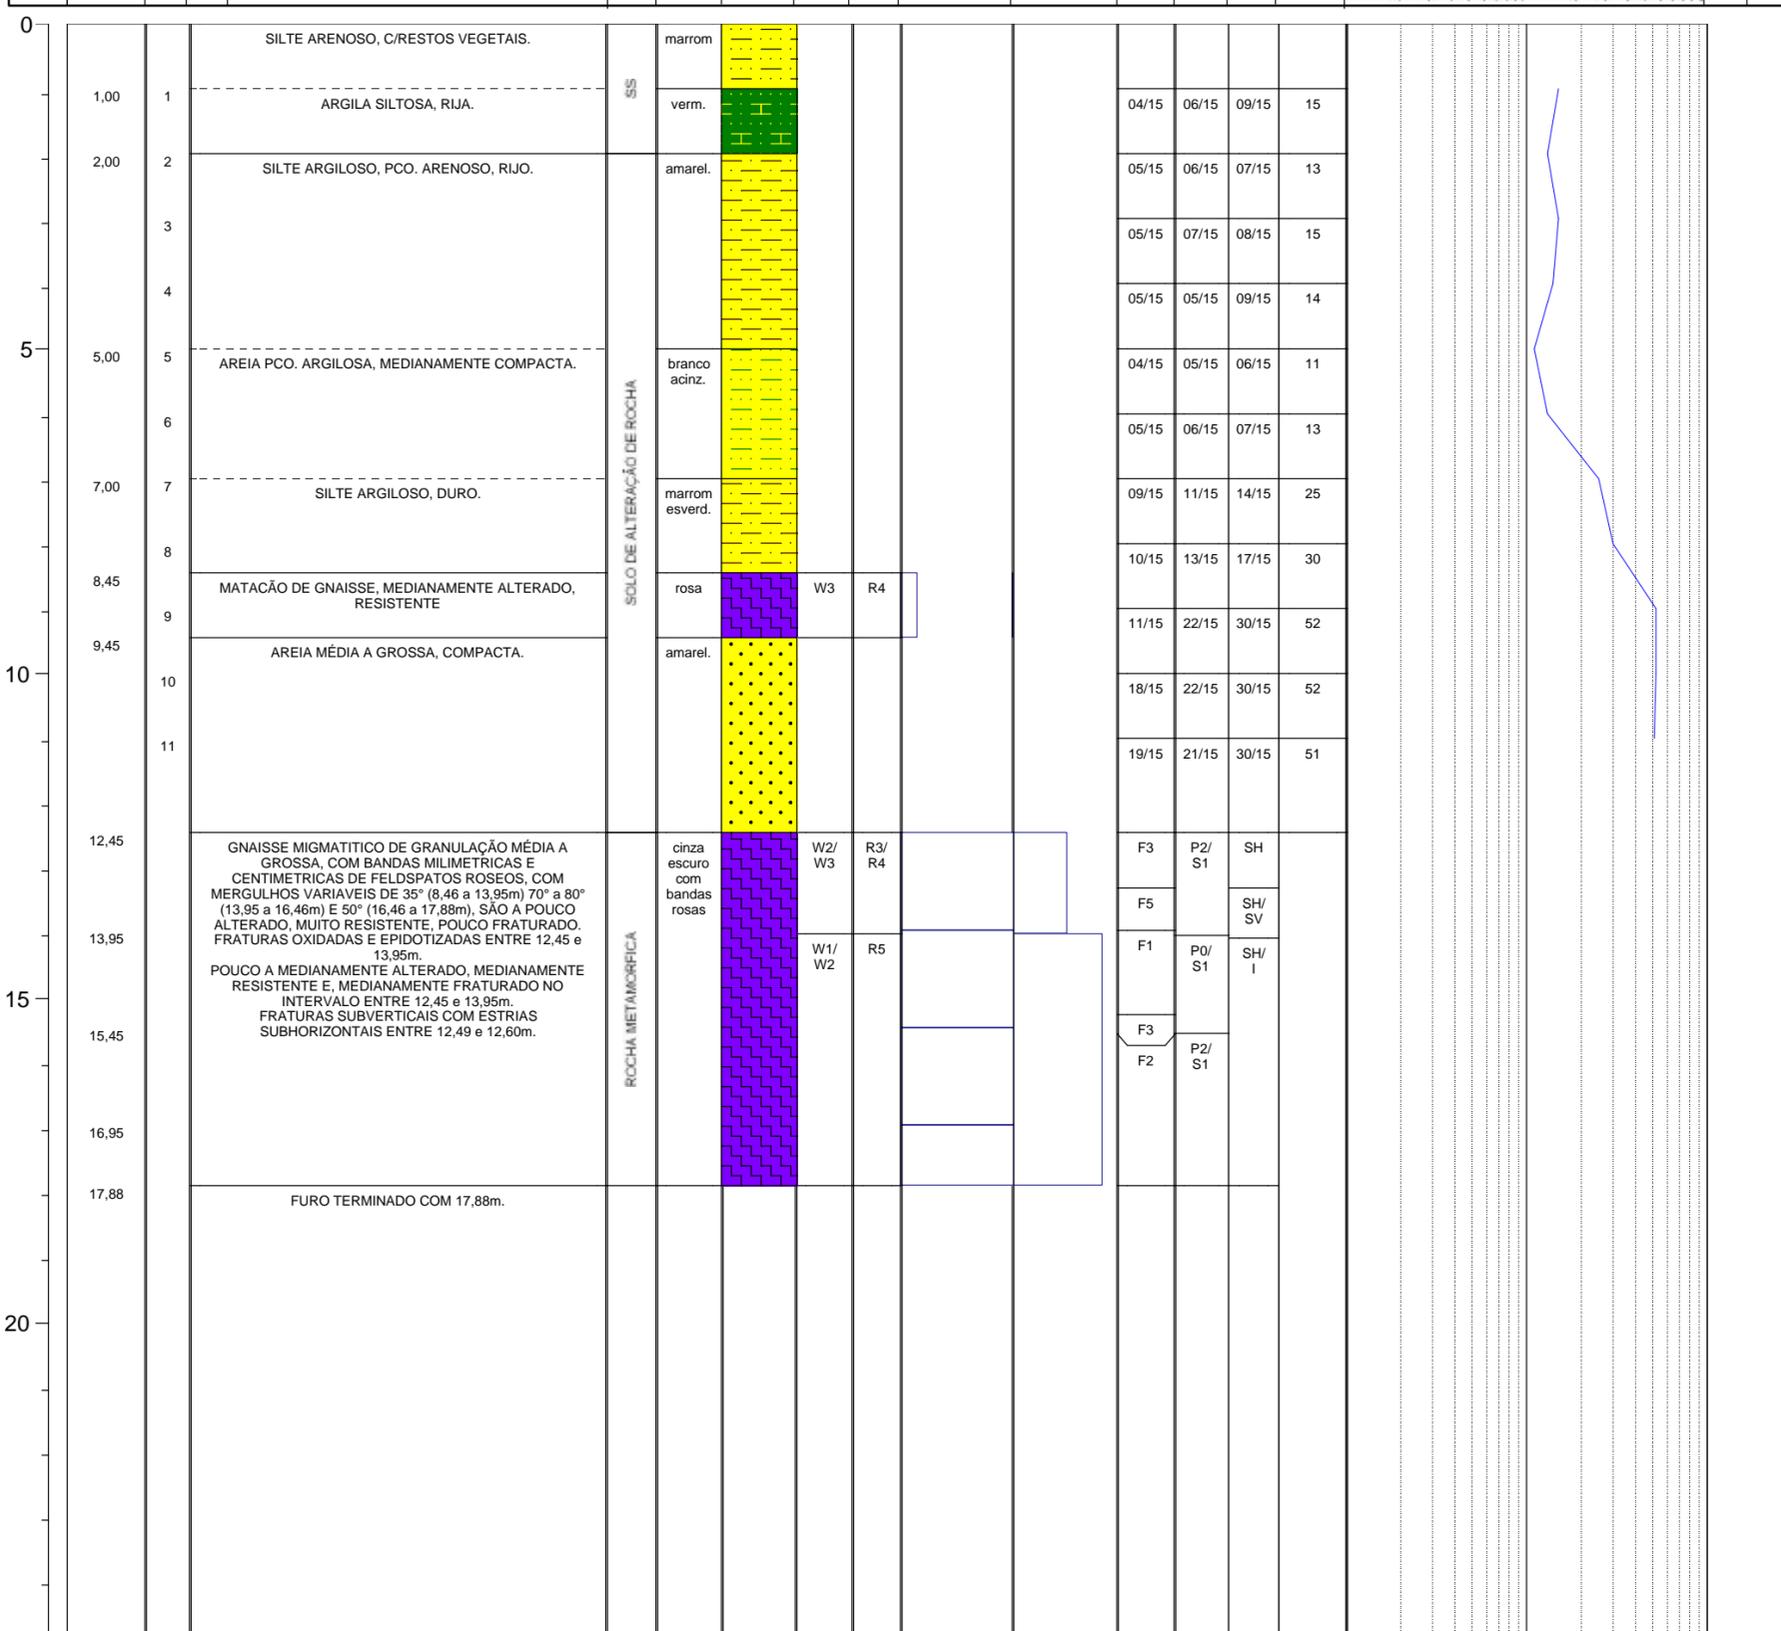
EXECUTORA:		RESPONSÁVEL TÉCNICO (NOME E CREA): EDEMIR AUGUSTO DO COUTO - CREA 0600301773	ASSINATURA RESP.:		DESENHO Nº: S/2390-15	REV.: 4
EXECUTADO POR:	Miguel Arcanjo	VISTO:	DATA:	01/06/2009	SONDAAGEM Nº:	SM-15

LOCAL: Queluz - SP		PERFIL INDIVIDUAL DE SONDAAGEM		SM-15																	
OBRA: TAV - TREM DE ALTA VELOCIDADE																									
Ø DO FURO: HW 0,00 a 12,45 NW 12,45 a 17,88		HASTE: Ø e=66mm Ø i=52mm		TIPO DE AMOSTRADOR: TERZAGHI & PECK BARRILETE DUPLO LIVRE		PERÍODO DE EXECUÇÃO: DE: 13/05/09 ATÉ: 16/05/09		CONTRATO Nº: OS. Nº: -		ESTACA:		OBS:		COORDENADAS N: 7.509.565 E: 527.601											
Profundidade (m)	COTAS	AMOSTRAS E/OU ENSAIOS	SOLO	CLASSIFICAÇÃO VISUAL-TÁCTIL DE CAMPO				LAVAGEM		ENSAIO DE PENETRAÇÃO (SPT)															
				DESCRIÇÃO DO MATERIAL				COR		PERFIL DO SOLO CONVENÇÃO GRÁFICA		ALTERAÇÃO		RESISTÊNCIA		AVANÇO cada 10 min		PENETRAÇÕES		SPT		ENSIAO INFILTRAÇÃO / PERDA D'ÁGUA		Prof. (m)	Perda d'água esp.
COTA DO TERRENO		ROCHA		RECUPERAÇÃO		RQD (%)		FRATURAMENTO		PREENCHIMENTO		INCLINAÇÃO		PRESSÃO EFETIVA kg/cm²		10		100		0,1		1,0

LEITURAS DE NÍVEL D'ÁGUA						LEITURAS DE NÍVEL D'ÁGUA						LEITURAS DE NÍVEL D'ÁGUA					
DATA	HORA	PROF. DA SONDAAGEM	POSIÇÃO DO REVESTIMENTO	NÍVEL D'ÁGUA	ESGOTAMENTO (Baldinho)	DATA	HORA	PROF. DA SONDAAGEM	POSIÇÃO DO REVESTIMENTO	NÍVEL D'ÁGUA	ESGOTAMENTO (Baldinho)	DATA	HORA	PROF. DA SONDAAGEM	POSIÇÃO DO REVESTIMENTO	NÍVEL D'ÁGUA	ESGOTAMENTO (Baldinho)
16/05/2009	9:00	17,88m	12,00m	10,21m	-												
-	-	-	-	-	-

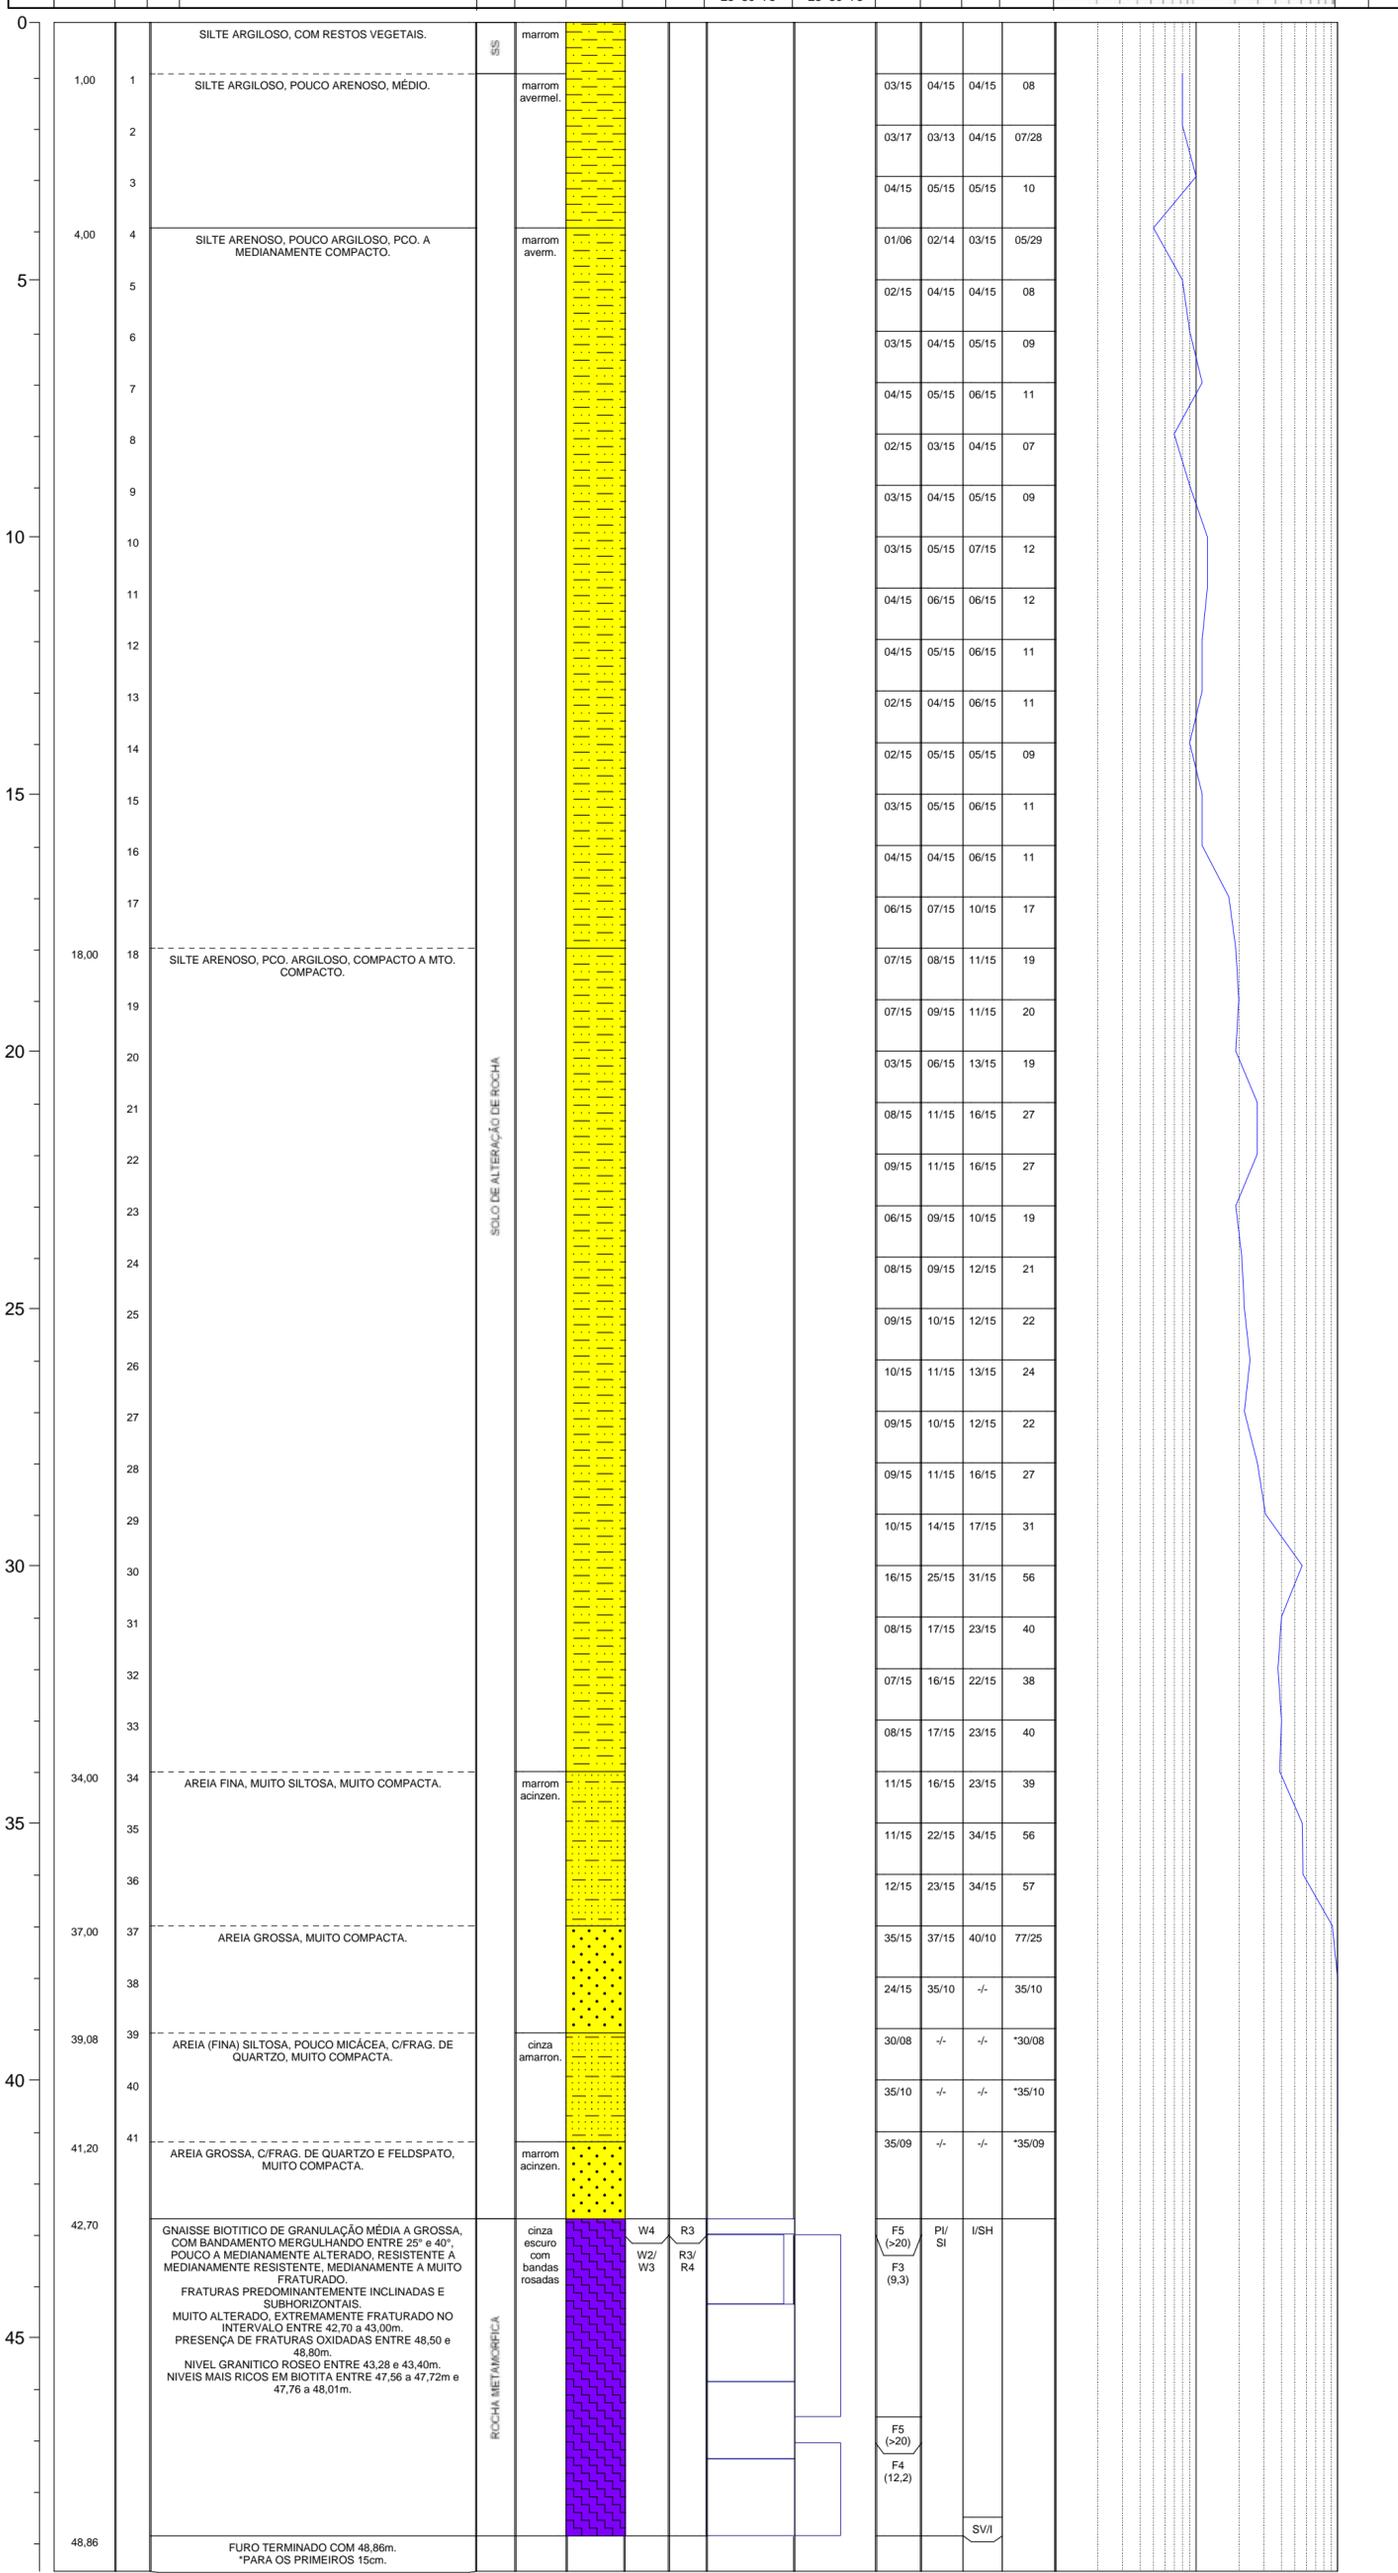
EXECUTORA:	RESPONSÁVEL TÉCNICO (NOME E CREA):	ASSINATURA RESP.:	DESENHO Nº:	REV.:
	EDEMIR AUGUSTO DO COUTO - CREA 0600301773		S/2390-56	4
	EXECUTADO POR:	VISTO:	DATA:	SONDAJEM Nº:
	Jaciara Paz		19/06/2009	SM-16

LOCAL: Queluz - SP		PERFIL INDIVIDUAL DE SONDAJEM		SM-16																																
OBRA: TAV - TREM DE ALTA VELOCIDADE																																								
Ø DO FURO: HW 0,00 a 42,20 NW 42,20 a 48,86		HASTE: Ø e=66mm Ø i=52mm		TIPO DE AMOSTRADOR: TERZAGHI & PECK BARRILETE DUPLO LIVRE		PERÍODO DE EXECUÇÃO: DE: 21/05/09 ATÉ: 10/06/09		CONTRATO Nº: ... OS. Nº: ...		ESTACA:		OBS:		COORDENADAS N 7.508.790 E 521.169																										
Profundidade (m)	COTAS	AMOSTRAS E/OU ENSAIOS	SOLO	CLASSIFICAÇÃO VISUAL-TÁCTIL DE CAMPO				INTERPRETAÇÃO GEOOLÓGICA	COR	PERFIL DO SOLO CONVENÇÃO GRÁFICA	ALTERAÇÃO	RESISTÊNCIA	LAVAGEM		ENSAIO DE PENETRAÇÃO (SPT)																									
COTA DO TERRENO		ROCHA		DESCRIÇÃO DO MATERIAL									AVANÇO cada 10 min		PENETRAÇÕES			SPT				Prof. (m)	Perda d'água esp.																	
													RECUPERAÇÃO		ROD (%)		FRATURAMENTO	PREENCHIMENTO	INCLINAÇÃO	PRESSÃO EFETIVA	0,1	1,0	10,0

LEITURAS DE NÍVEL D'ÁGUA					LEITURAS DE NÍVEL D'ÁGUA					LEITURAS DE NÍVEL D'ÁGUA							
DATA	HORA	PROF. DA SONDAJEM	POSIÇÃO DO REVESTIMENTO	NÍVEL D'ÁGUA	ESGOTAMENTO (Baldinho)	DATA	HORA	PROF. DA SONDAJEM	POSIÇÃO DO REVESTIMENTO	NÍVEL D'ÁGUA	ESGOTAMENTO (Baldinho)	DATA	HORA	PROF. DA SONDAJEM	POSIÇÃO DO REVESTIMENTO	NÍVEL D'ÁGUA	ESGOTAMENTO (Baldinho)
10/06/09	16:00	48,86	-	SECO	-												
-	-	-	-	-	-
