LOCAL: Estádio do Maracanã		PERFIL INDIVIDUAL DE SONDAAGEM		SM-01																																																																																																															
OBRA: TAV - TREM DE ALTA VELOCIDADE																																																																																																																							
Ø DO FURO: HW 0,00 a 22,60 NW 22,60 a 31,34		HASTE: Ø e=66mm Ø l=52mm	TIPO DE AMOSTRADOR: TERZAGHI & PECK BARRILETE DUPLO LIVRE	PERÍODO DE EXECUÇÃO: DE: 24/06/09 ATÉ: 27/06/09	CONTRATO Nº: -- OS. Nº: --	ESTACA:		OBS:		COORDENADAS N 7.465.448 E 681.157																																																																																																													
Profundidade (m)	COTAS	AMOSTRAS E/OU ENSAIOS	SOLO	CLASSIFICAÇÃO VISUAL-TÁCTIL DE CAMPO	INTERPRETAÇÃO GEOLÓGICA	COR	PERFIL DO SOLO CONVENÇÃO GRÁFICA	ALTERAÇÃO	RESISTÊNCIA	LAVAGEM		ENSAIO DE PENETRAÇÃO (SPT)

LOCAL: Duque de Caxias - RJ		PERFIL INDIVIDUAL DE SONDAJEM		SM-02									
OBRA: TAV - TREM DE ALTA VELOCIDADE				ESTACA:		OBS:		COORDENADAS N: 7.483.669 E: 675.673									
Ø DO FURO: HW 0,00 a 27,26 NW 27,28 a 41,13	HASTE: Ø e=66mm Ø i=52mm	TIPO DE AMOSTRADOR: TERZAGHI & PECK BARRILETE DUPLO LIVRE

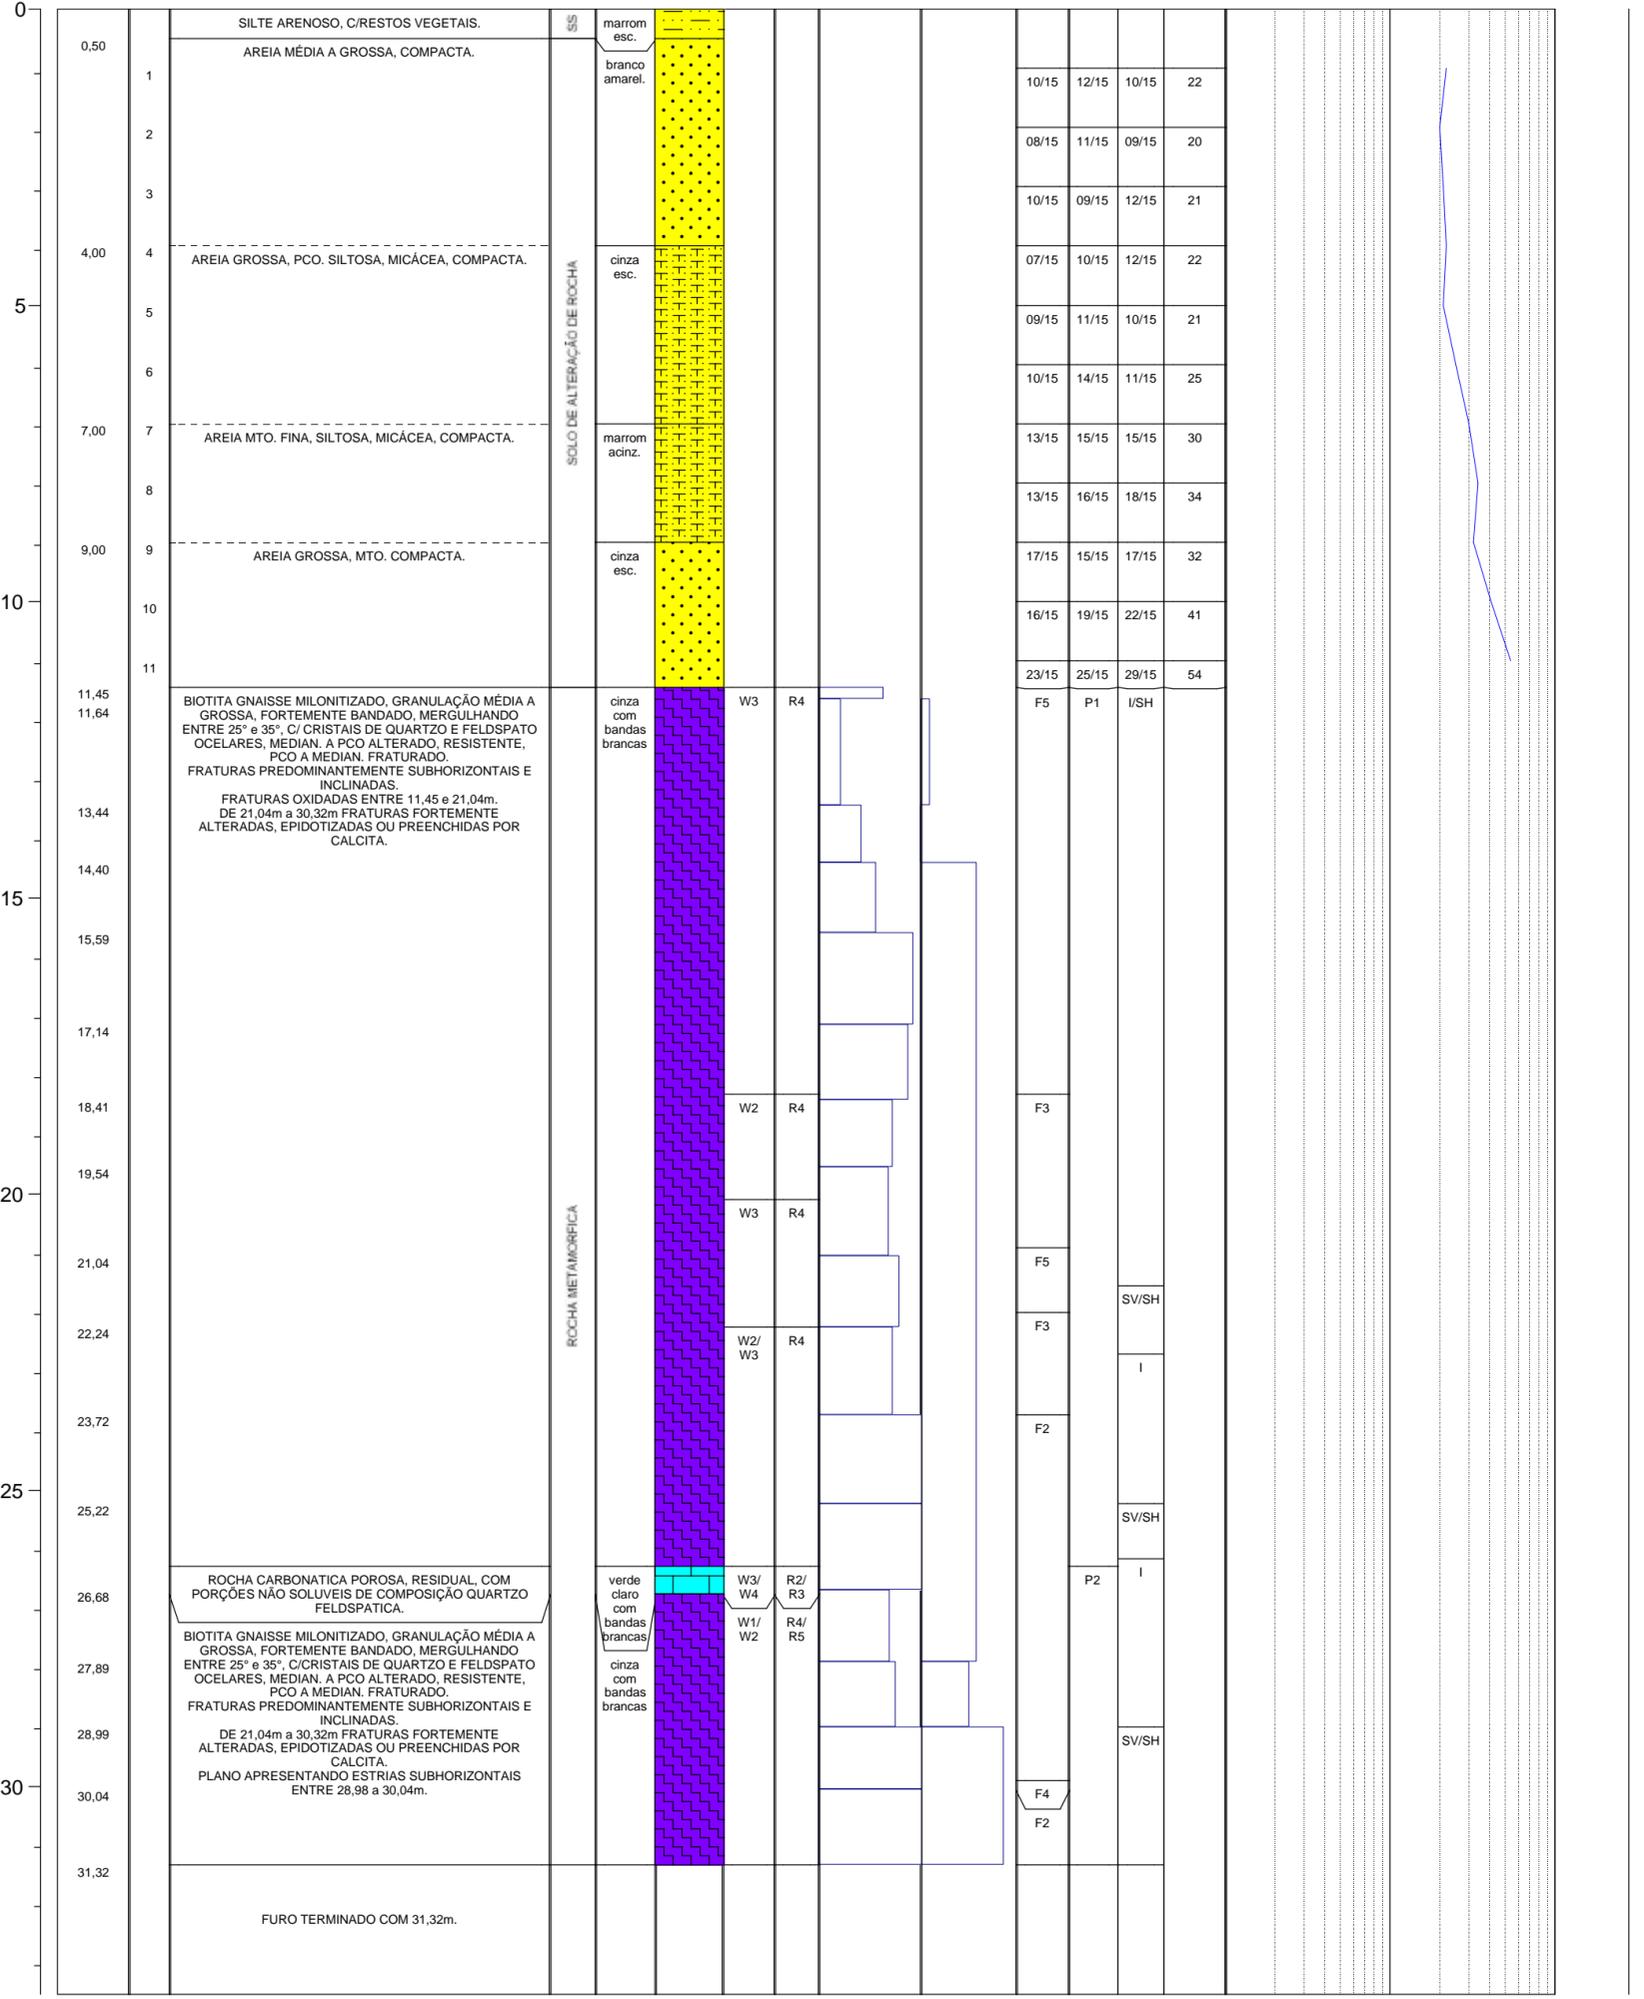
EXECUTORA:	RESPONSÁVEL TÉCNICO (NOME E CREA): EDEMIR AUGUSTO DO COUTO - CREA 0600301773	ASSINATURA RESP.:	DESENHO Nº: S/2390-17	REV.: 4
	EXECUTADO POR: Miguel Arcanjo	VISTO:	DATA: 03/06/2009	SONDAJEM Nº: SM-17

Ø DO FURO: HW 0,00 a 11,45 NW 11,45 a 31,32	HASTE: Ø e=66mm Ø i=52mm	TIPO DE AMOSTRADOR: TERZAGHI & PECK BARRILETE DUPLO LIVRE	PERÍODO DE EXECUÇÃO: DE: 16/05/09 ATÉ: 22/05/09	CONTRATO Nº: ... OS. Nº: ...	ESTACA:	OBS:	COORDENADAS N 7.508.447 E 518.505	
------------------------------------------------	-----------------------------	--------------------------------------------------------------	----------------------------------------------------	---------------------------------	---------	------	-----------------------------------------	--

LEITURAS DE NÍVEL D'ÁGUA						LEITURAS DE NÍVEL D'ÁGUA						LEITURAS DE NÍVEL D'ÁGUA					
DATA	HORA	PROF. DA SONDAJEM	POSIÇÃO DO REVESTIMENTO	NÍVEL D'ÁGUA	ESGOTAMENTO (Baldinho)	DATA	HORA	PROF. DA SONDAJEM	POSIÇÃO DO REVESTIMENTO	NÍVEL D'ÁGUA	ESGOTAMENTO (Baldinho)	DATA	HORA	PROF. DA SONDAJEM	POSIÇÃO DO REVESTIMENTO	NÍVEL D'ÁGUA	ESGOTAMENTO (Baldinho)
19/05/09	07:30	9,45	8,96	SECO	-												
27/05/09	07:20	25,22	11,27	3,12	-

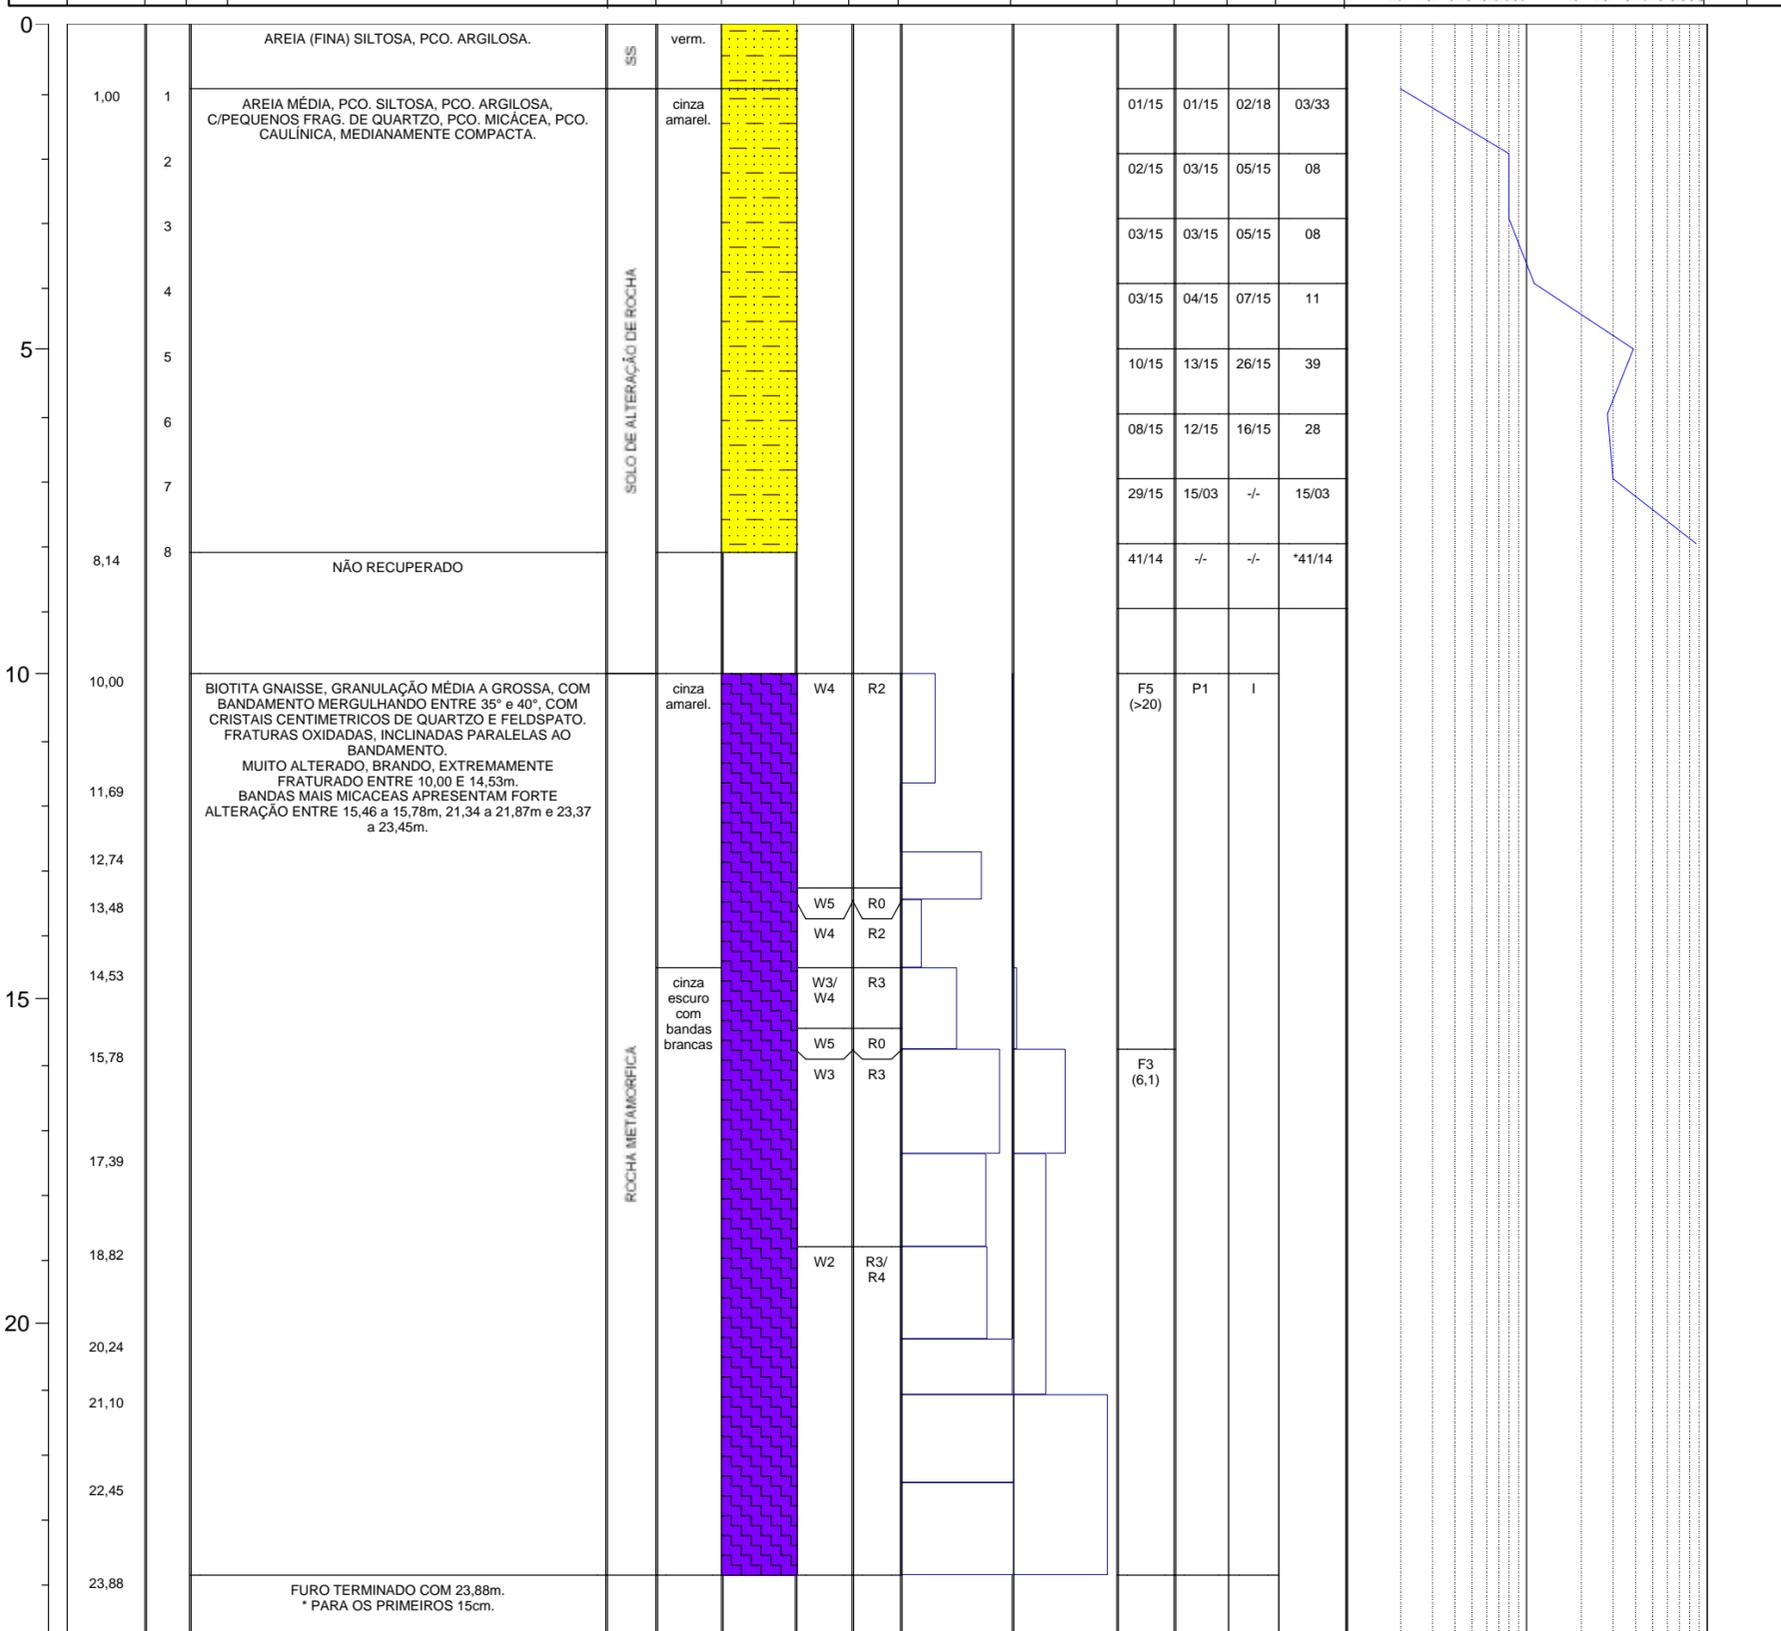
EXECUTORA:	RESPONSÁVEL TÉCNICO (NOME E CREA): EDEMIR AUGUSTO DO COUTO - CREA 0600301773	ASSINATURA RESP.:	DESENHO Nº: S/2390-18	REV.: 4
EXECUTADO POR: Miguel Arcanjo	VISTO:	DATA: 17/06/2009	SONDAJEM Nº: SM-18

LOCAL: Lavrinhas - SP		PERFIL INDIVIDUAL DE SONDAJEM		SM-18																																																																																																																																																					
OBRA: TAV - TREM DE ALTA VELOCIDADE																																																																																																																																																													
Ø DO FURO: HW 0,00 a 10,00 NW 10,00 a 23,88		HASTE: Ø e=66mm Ø i=52mm		TIPO DE AMOSTRADOR: TERZAGHI & PECK BARRILETE DUPLO LIVRE		PERÍODO DE EXECUÇÃO: DE: 02/06/09 ATÉ: 09/06/09		CONTRATO Nº: OS. Nº: -		ESTACA:		OBS:		COORDENADAS N 7.507.953 E 516.325																																																																																																																																															
Profundidade (m)	COTAS	AMOSTRAS E/OU ENSAIOS	SOLO	CLASSIFICAÇÃO VISUAL-TÁCTIL DE CAMPO				LAVAGEM		ENSAIO DE PENETRAÇÃO (SPT)

LEITURAS DE NÍVEL D'ÁGUA					
DATA	HORA	PROF. DA SONDAJEM	POSIÇÃO DO REVESTIMENTO	NÍVEL D'ÁGUA	ESGOTAMENTO (Baldinho)
04/06/2009	7:00	7,15	7,06	SECO	-
10/06/2009	7:30	18,82	11,32	SECO	-

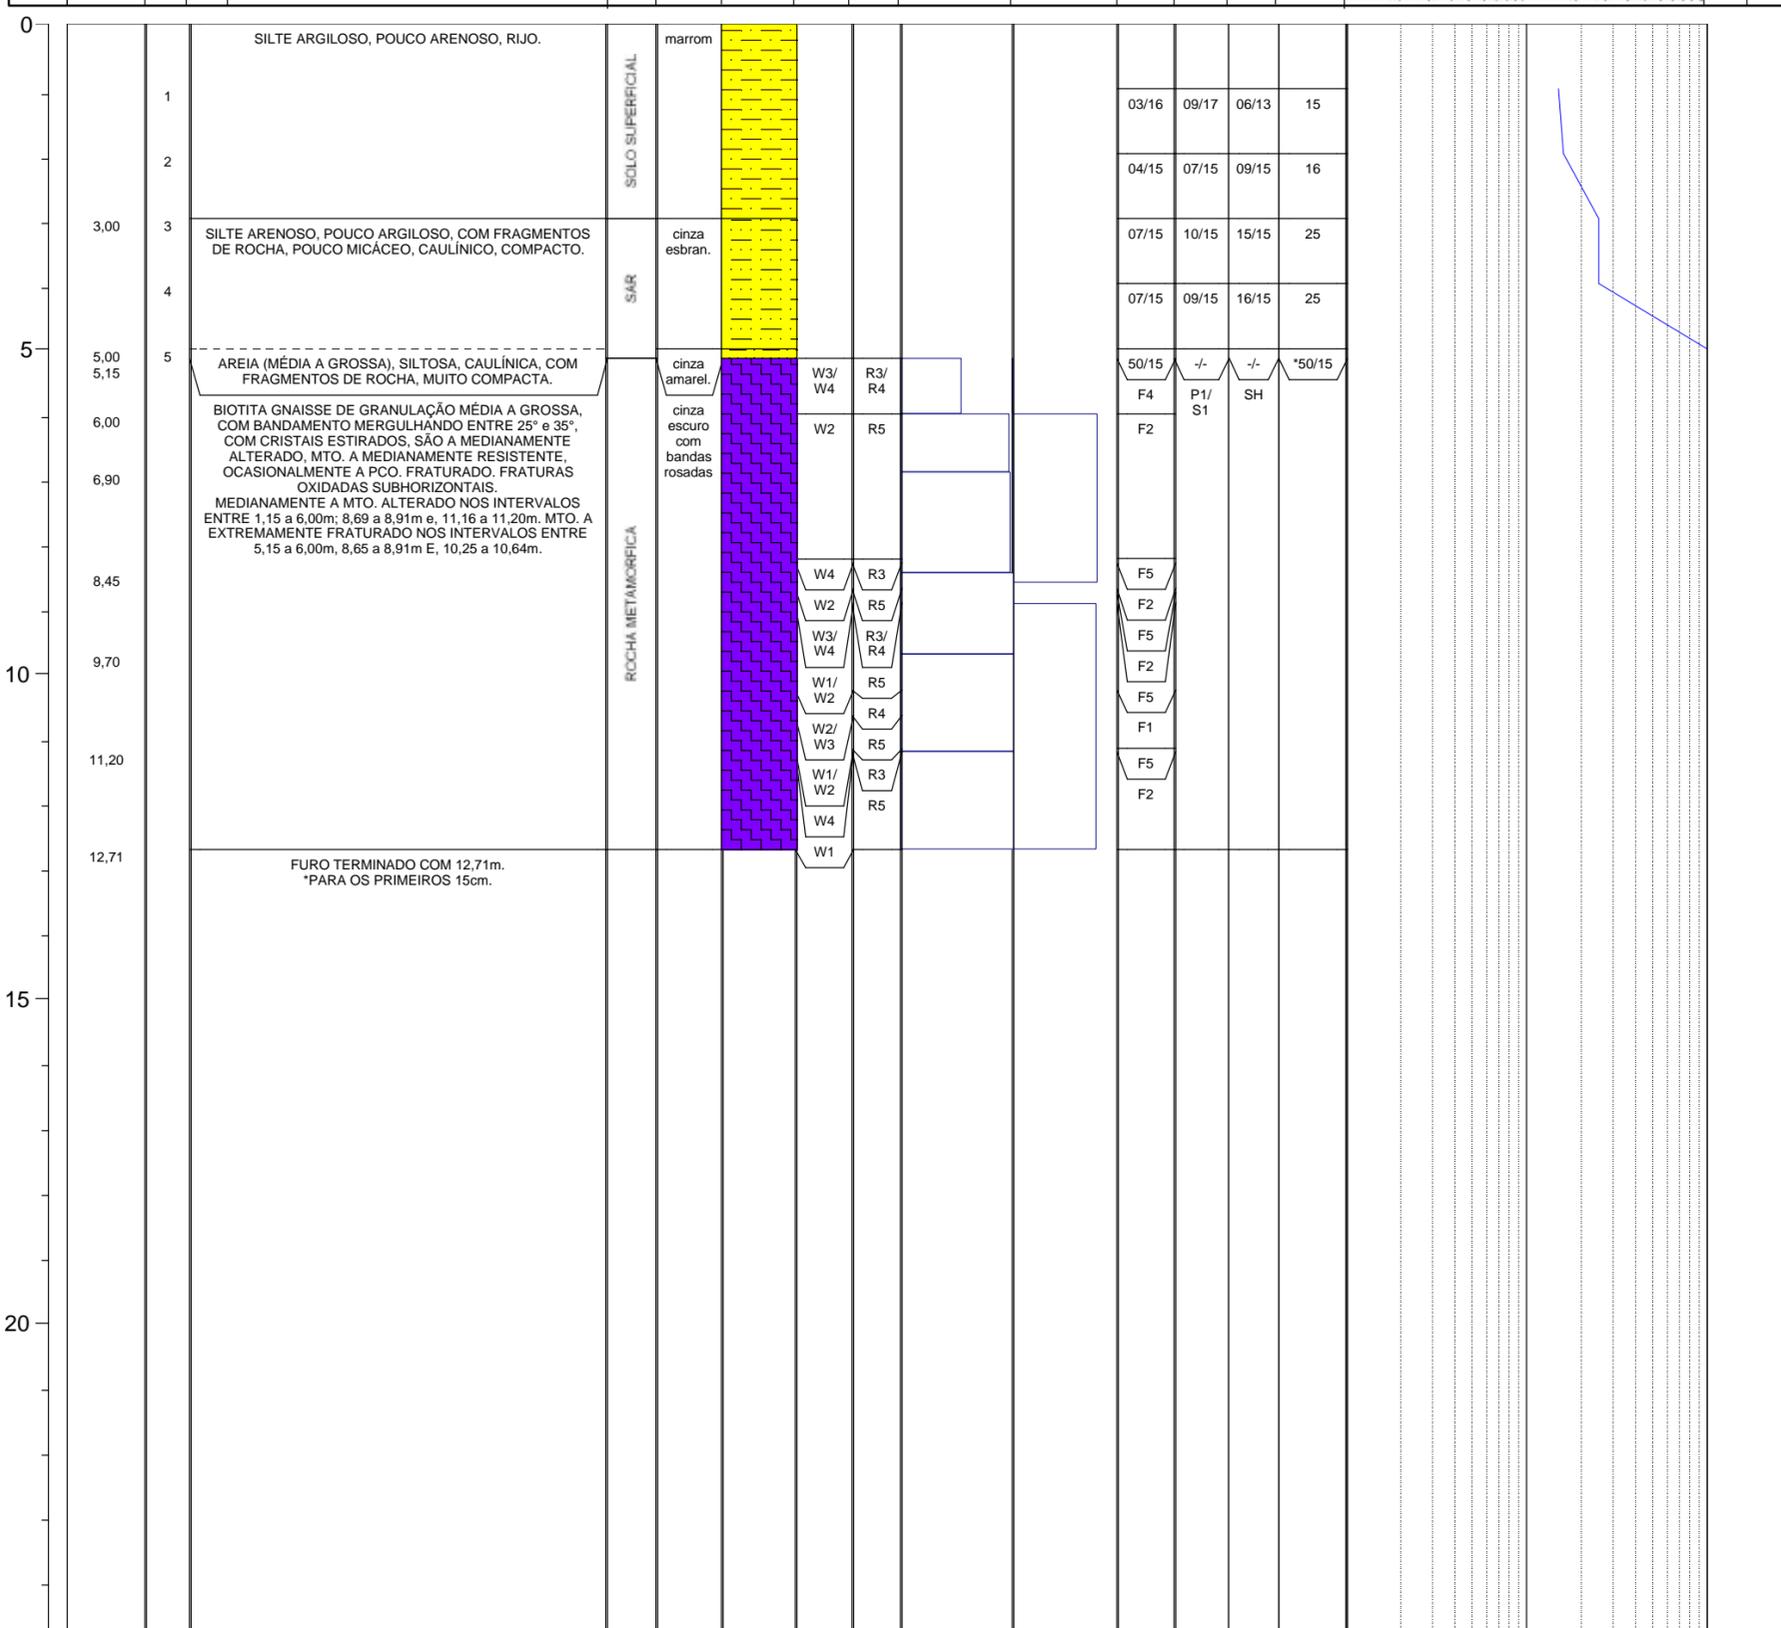
LOCAL: LAVRINHAS - SP		PERFIL INDIVIDUAL DE SONDAAGEM		SM-19																																																																									
OBRA: TAV - TREM DE ALTA VELOCIDADE																																																																																	
Ø DO FURO: HW 0,00 a 5,15 NW 5,15 a 12,70		HASTE: Ø e=66mm Ø i=52mm		TIPO DE AMOSTRADOR: TERZAGHI & PECK BARRILETE DUPLO LIVRE		PERÍODO DE EXECUÇÃO: DE: 08/06/09 ATÉ: 09/06/09		CONTRATO Nº: OS. Nº:		ESTACA:		OBS:		COORDENADAS																																																																			
														N 5.093.17		E 7.504.316																																																																	
Profundidade (m)	COTAS	AMOSTRAS E/OU ENSAIOS	SOLO	CLASSIFICAÇÃO VISUAL-TÁCTIL DE CAMPO				LAVAGEM		ENSAIO DE PENETRAÇÃO (SPT)																																																																							
				ROCHA	INTERPRETAÇÃO GEOLOGICA	COR	PERFIL DO SOLO CONVENÇÃO GRÁFICA	ALTERAÇÃO	RESISTENCIA	AVANÇO cada 10 min		PENETRAÇÕES			SPT		<table border="1"> <tr> <td colspan="10">10</td> <td colspan="10">100</td> </tr> <tr> <td>2</td><td>3</td><td>4</td><td>5</td><td>6</td><td>7</td><td>8</td><td>9</td><td>10</td><td>11</td> <td>2</td><td>3</td><td>4</td><td>5</td><td>6</td><td>7</td><td>8</td><td>9</td><td>10</td><td>11</td> </tr> <tr> <td>1</td><td>1</td><td>1</td><td>1</td><td>1</td><td>1</td><td>1</td><td>1</td><td>1</td><td>1</td> <td>1</td><td>1</td><td>1</td><td>1</td><td>1</td><td>1</td><td>1</td><td>1</td><td>1</td><td>1</td> </tr> </table>								10										100										2	3	4	5	6	7	8	9	10	11	2	3	4	5	6	7	8	9	10	11	1	1	1	1	1	1	1	1	1	1	1	1	1	1	1	1	1

LEITURAS DE NÍVEL D'ÁGUA					
DATA	HORA	PROF. DA SONDAAGEM	POSIÇÃO DO REVESTIMENTO	NÍVEL D'ÁGUA	ESGOTAMENTO (Baldinho)
---	---	12,70m	5,27m	7,55m	-
09/06/09	4:50	12,70m	5,27m	7,55m	-

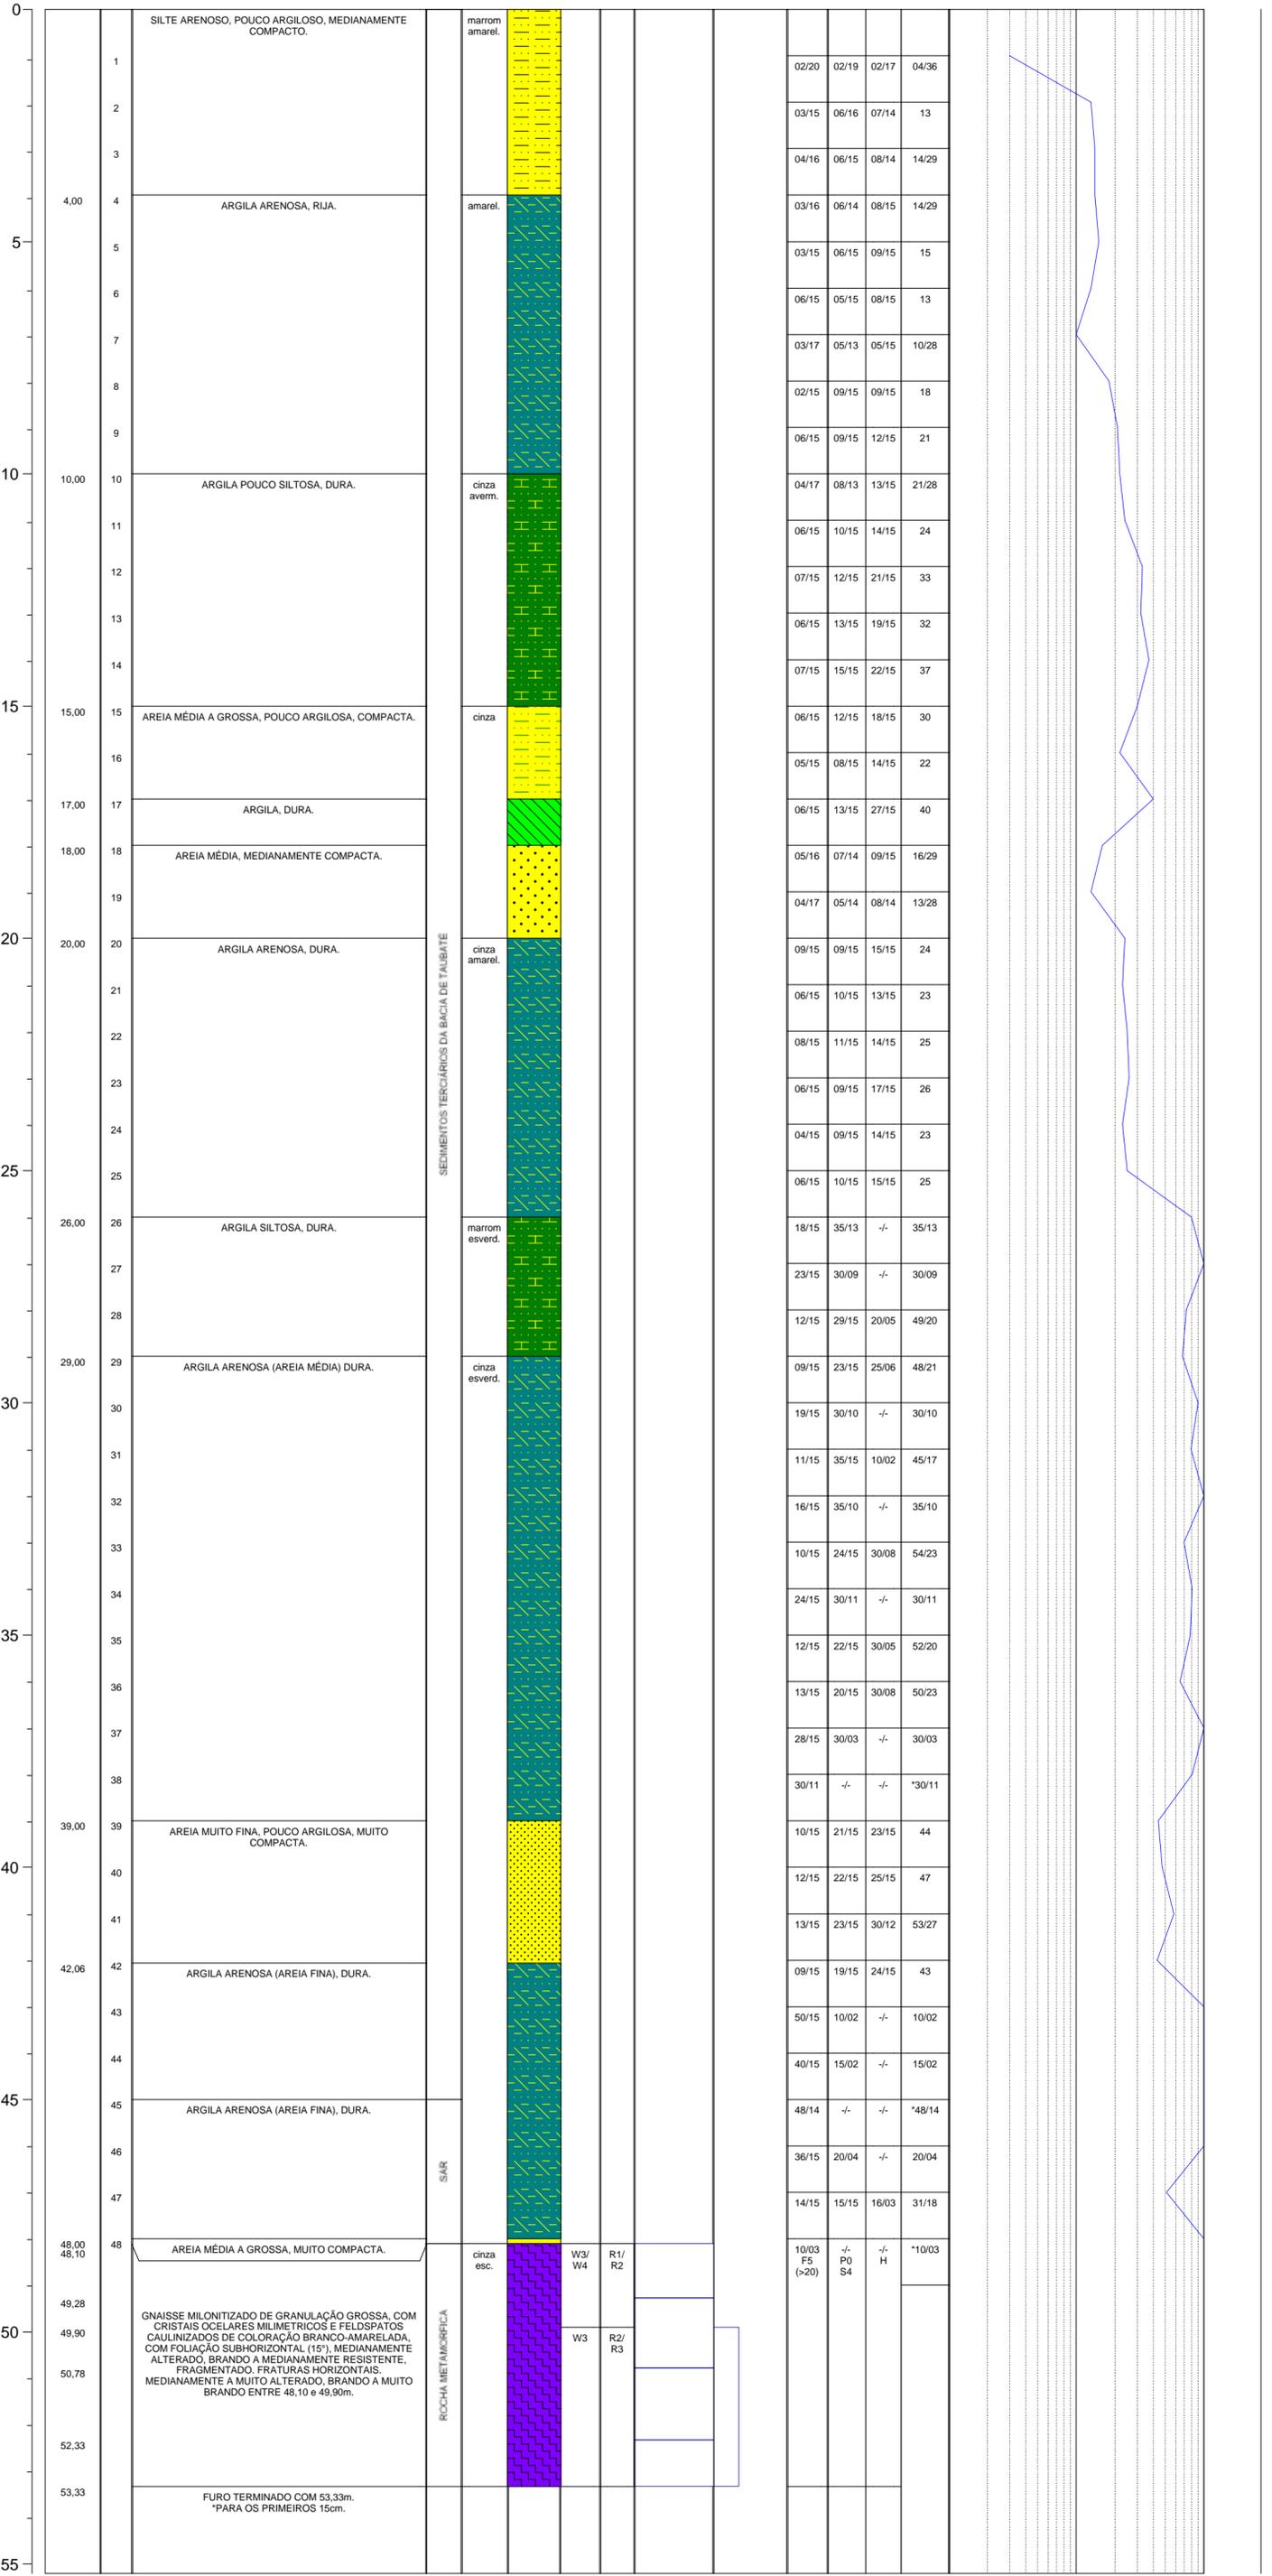
LOCAL: Cruzeiro - SP		PERFIL INDIVIDUAL DE SONDAJEM		SM-20																																																																				
OBRA: TAV - TREM DE ALTA VELOCIDADE																																																																												
Ø DO FURO: HW 0,00 a 48,10 NW 48,10 a 53,33		HASTE: Ø e=66mm Ø i=52mm		TIPO DE AMOSTRADOR: TERZAGHI & PECK BARRILETE DUPLO LIVRE		PERÍODO DE EXECUÇÃO: DE: 05/06/09 ATÉ: 22/06/09		CONTRATO Nº: ... OS. Nº: ...		COORDENADAS N 7.502.430 E 506.157																																																																		
Profundidade (m)	COTAS	AMOSTRAS E/OU ENSAIOS	SOLO	CLASSIFICAÇÃO VISUAL-TÁCTIL DE CAMPO	INTERPRETAÇÃO GEOLOGICA	COR	PERFIL DO SOLO CONVENÇÃO GRÁFICA	ALTERAÇÃO	RESISTENCIA	LAVAGEM		ENSAIO DE PENETRAÇÃO (SPT)																																																																
										AVANÇO cada 10 min		PENETRAÇÕES			SPT		<table border="1"> <tr> <td colspan="10"></td> <td colspan="10">10</td> <td colspan="10">100</td> </tr> <tr> <td colspan="10"></td> <td colspan="10">2 3 4 5 6 7 8 9</td> <td colspan="10">2 3 4 5 6 7 8 9</td> </tr> </table>																				10										100																				2 3 4 5 6 7 8 9									
										10										100																																																								
										2 3 4 5 6 7 8 9										2 3 4 5 6 7 8 9																																																								
COTA DO TERRENO	ROCHA	DESCRIÇÃO DO MATERIAL								RECUPERAÇÃO	ROD (%)	FRATURAMENTO	PREENCHIMENTO	INCLINAÇÃO	PRESSÃO EFETIVA	ENSAIO INFILTRAÇÃO / PERDA D'ÁGUA										Prof. (m)	Perda d'água esp.																																																	
										25 50 75	25 50 75				0,1	2 3 4 5 6 7 8 9 1,0 2 3 4 5 6 7 8 9 10,0

LEITURAS DE NÍVEL D'ÁGUA						LEITURAS DE NÍVEL D'ÁGUA						LEITURAS DE NÍVEL D'ÁGUA					
DATA	HORA	PROF. DA SONDAJEM	POSIÇÃO DO REVESTIMENTO	NÍVEL D'ÁGUA	ESGOTAMENTO (Baldinho)	DATA	HORA	PROF. DA SONDAJEM	POSIÇÃO DO REVESTIMENTO	NÍVEL D'ÁGUA	ESGOTAMENTO (Baldinho)	DATA	HORA	PROF. DA SONDAJEM	POSIÇÃO DO REVESTIMENTO	NÍVEL D'ÁGUA	ESGOTAMENTO (Baldinho)
07/06/09	15:11	8,45	-	9,45	-												
22/06/09	7:40	53,30	18,42	11,22	-

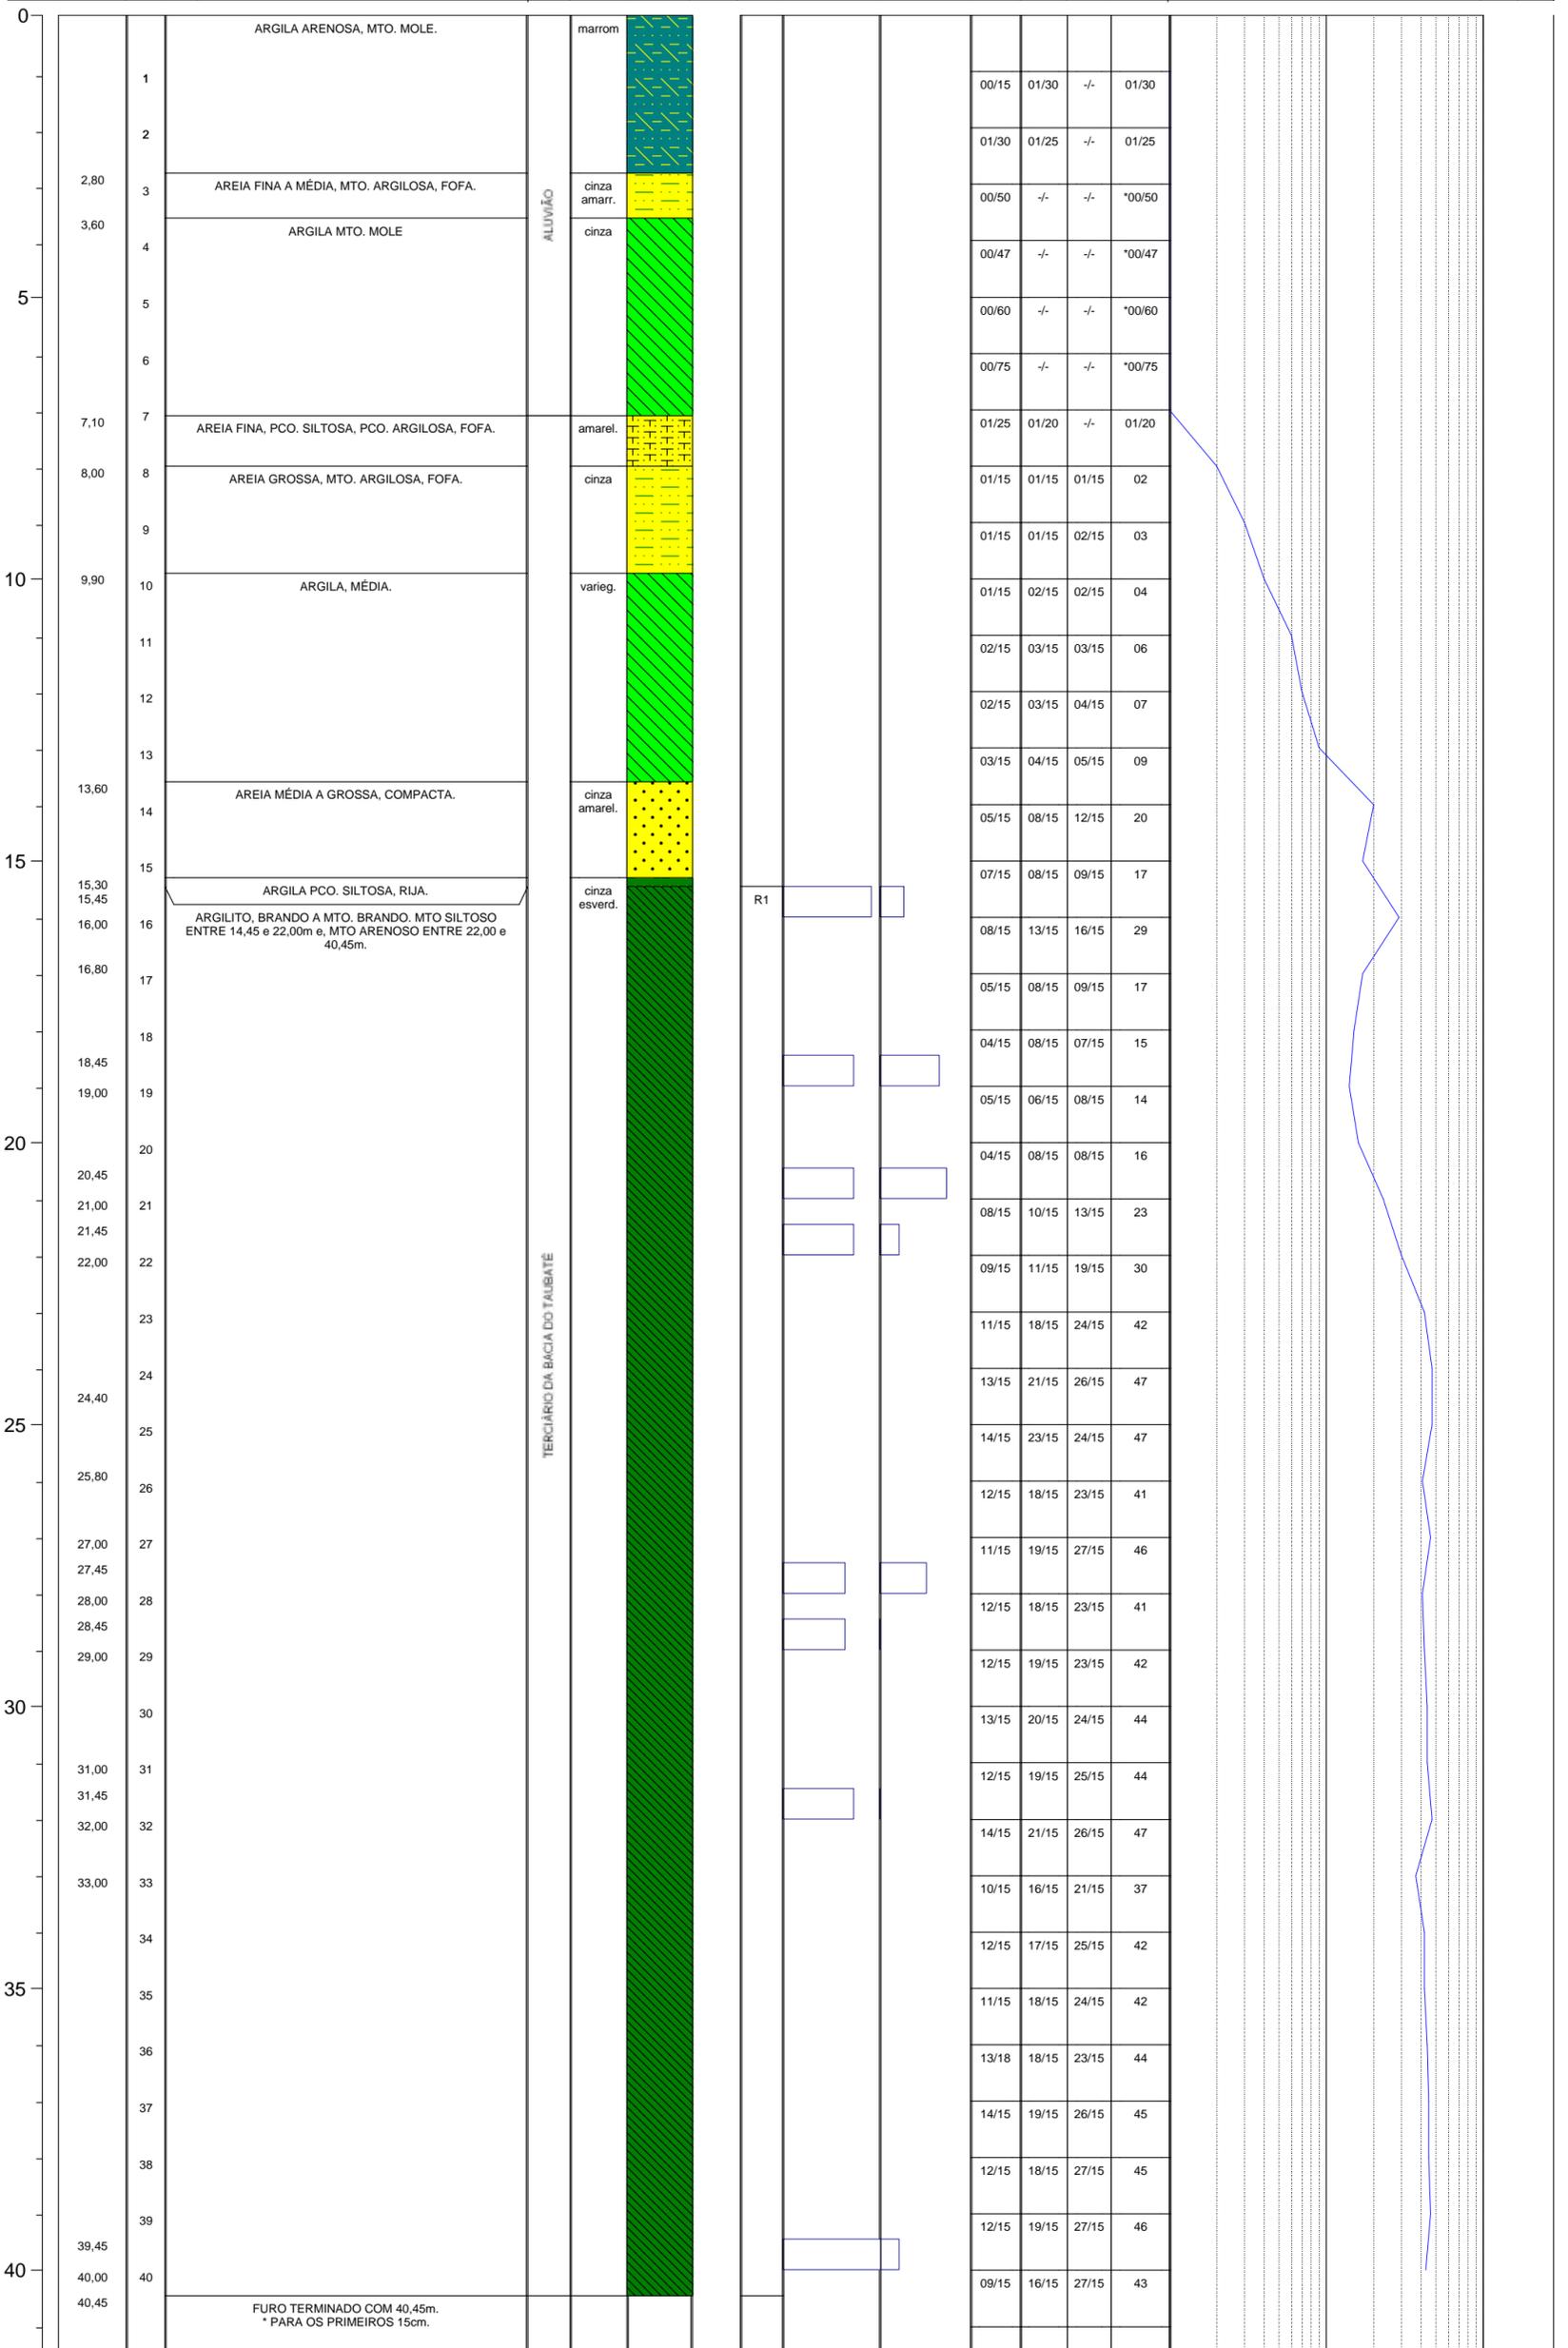
EXECUTORA:	RESPONSÁVEL TÉCNICO (NOME E CREA): EDEMIR AUGUSTO DO COUTO - CREA 0600301773	ASSINATURA RESP.:	DESENHO Nº: S/2390-21	REV.:
	EXECUTADO POR: 03/06/2009	VISTO:	DATA: 20/05/2009	SONDAAGEM Nº: SM-21

LEITURAS DE NÍVEL D'ÁGUA						LEITURAS DE NÍVEL D'ÁGUA						LEITURAS DE NÍVEL D'ÁGUA					
DATA	HORA	PROF. DA SONDAAGEM	POSIÇÃO DO REVESTIMENTO	NÍVEL D'ÁGUA	ESGOTAMENTO (Baldinho)	DATA	HORA	PROF. DA SONDAAGEM	POSIÇÃO DO REVESTIMENTO	NÍVEL D'ÁGUA	ESGOTAMENTO (Baldinho)	DATA	HORA	PROF. DA SONDAAGEM	POSIÇÃO DO REVESTIMENTO	NÍVEL D'ÁGUA	ESGOTAMENTO (Baldinho)
29/05/09	17:30	40,45	33,75	0,55m	-												
-	-	-	-	-	-

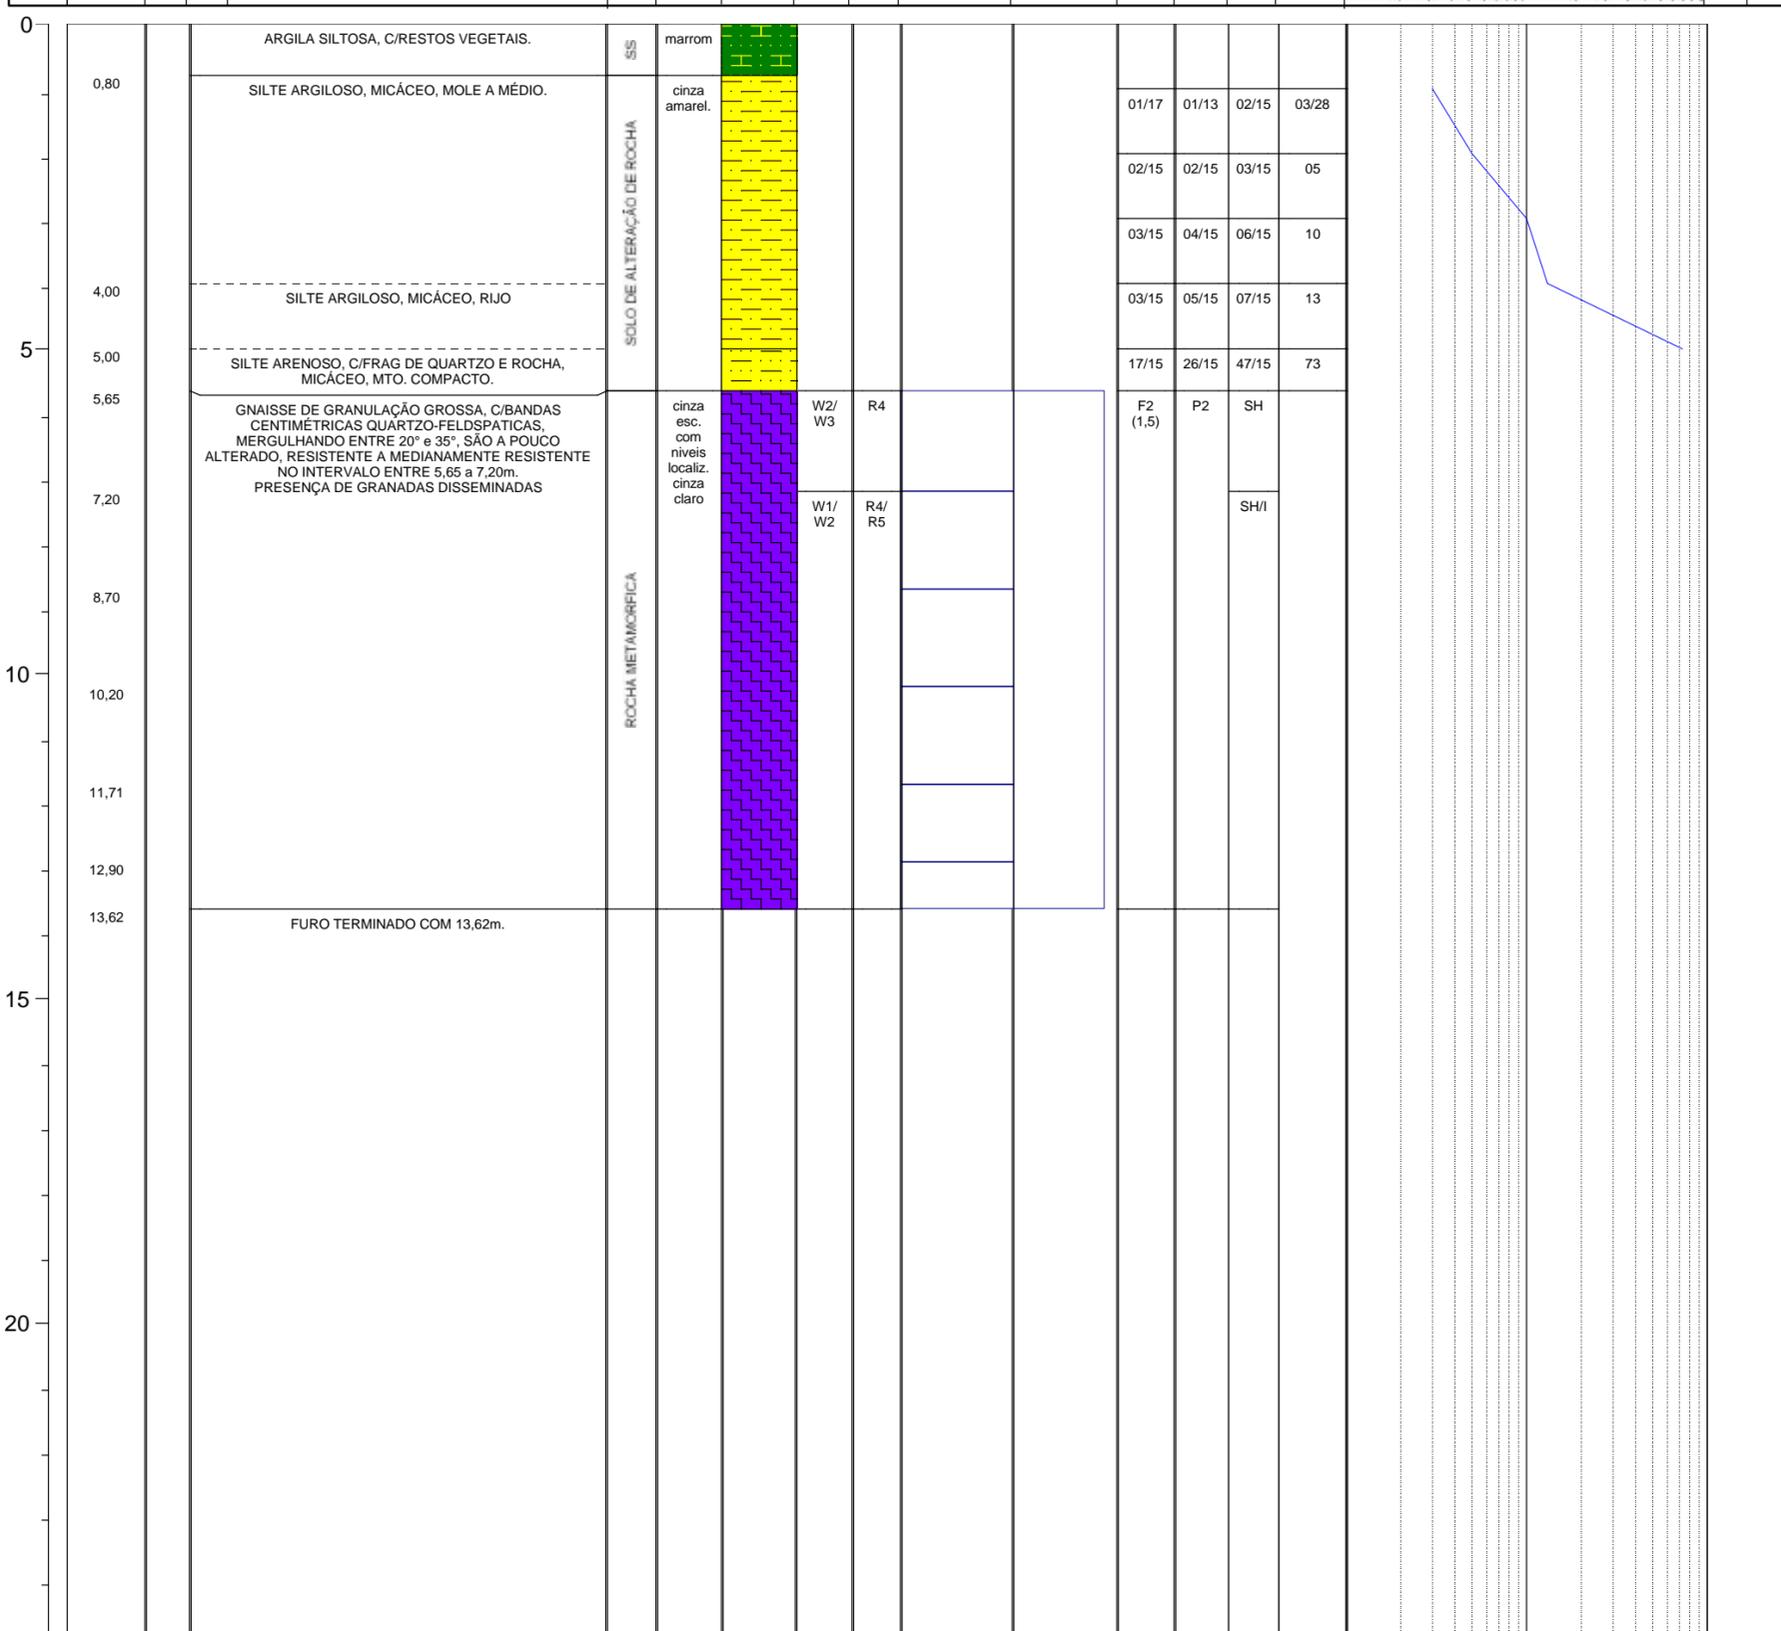
EXECUTORA:		RESPONSÁVEL TÉCNICO (NOME E CREA): EDEMIR AUGUSTO DO COUTO - CREA 0600301773	ASSINATURA RESP.:		DESENHO Nº: S/2390-22	REV.: 4
		EXECUTADO POR: Miguel Arcanjo	VISTO:	DATA: 01/06/2009	SONDAGEM Nº: SM-22

LOCAL: Jacarei - SP		PERFIL INDIVIDUAL DE SONDAGEM		SM-22																																																			
OBRA: TAV - TREM DE ALTA VELOCIDADE																																																											
Ø DO FURO: HW 0,00 a 5,65 NW 5,65 a 13,62		HASTE: Ø e=66mm Ø i=52mm		TIPO DE AMOSTRADOR: TERZAGHI & PECK BARRILETE DUPLO LIVRE		PERÍODO DE EXECUÇÃO: DE: 23/05/09 ATÉ: 25/05/09		CONTRATO Nº: OS. Nº:		ESTACA:		OBS:		COORDENADAS N 7.427.572 E 398.522																																													
Profundidade (m)	COTAS	AMOSTRAS E/OU ENSAIOS	SOLO	CLASSIFICAÇÃO VISUAL-TÁCTIL DE CAMPO				LAVAGEM		ENSAIO DE PENETRAÇÃO (SPT)																																																	
				DESCRIÇÃO DO MATERIAL				AVANÇO cada 10 min		PENETRAÇÕES		SPT		<table border="1"> <tr> <td>1</td><td>2</td><td>3</td><td>4</td><td>5</td><td>6</td><td>7</td><td>8</td><td>9</td><td>10</td> <td>1</td><td>2</td><td>3</td><td>4</td><td>5</td><td>6</td><td>7</td><td>8</td><td>9</td><td>10</td> </tr> <tr> <td>1</td><td>1</td><td>1</td><td>1</td><td>1</td><td>1</td><td>1</td><td>1</td><td>1</td><td>1</td> <td>1</td><td>1</td><td>1</td><td>1</td><td>1</td><td>1</td><td>1</td><td>1</td><td>1</td><td>1</td> </tr> </table>						1	2	3	4	5	6	7	8	9	10	1	2	3	4	5	6	7	8	9	10	1	1	1	1	1	1	1	1	1	1	1	1	1	1	1	1	1	1	1	1

LEITURAS DE NÍVEL D'ÁGUA						LEITURAS DE NÍVEL D'ÁGUA						LEITURAS DE NÍVEL D'ÁGUA					
DATA	HORA	PROF. DA SONDAGEM	POSIÇÃO DO REVESTIMENTO	NÍVEL D'ÁGUA	ESGOTAMENTO (Baldinho)	DATA	HORA	PROF. DA SONDAGEM	POSIÇÃO DO REVESTIMENTO	NÍVEL D'ÁGUA	ESGOTAMENTO (Baldinho)	DATA	HORA	PROF. DA SONDAGEM	POSIÇÃO DO REVESTIMENTO	NÍVEL D'ÁGUA	ESGOTAMENTO (Baldinho)
25/05/2009	15:50	13,62m	5,10m	1,95m	-												
-	-	-	-	-	-
