LOCAL: Estádio do Maracanã		PERFIL INDIVIDUAL DE SONDAAGEM		SM-01																																																																																																															
OBRA: TAV - TREM DE ALTA VELOCIDADE																																																																																																																							
Ø DO FURO: HW 0,00 a 22,60 NW 22,60 a 31,34		HASTE: Ø e=66mm Ø l=52mm	TIPO DE AMOSTRADOR: TERZAGHI & PECK BARRILETE DUPLO LIVRE	PERÍODO DE EXECUÇÃO: DE: 24/06/09 ATÉ: 27/06/09	CONTRATO Nº: -- OS. Nº: --	ESTACA:		OBS:		COORDENADAS N 7.465.448 E 681.157																																																																																																													
Profundidade (m)	COTAS	AMOSTRAS E/OU ENSAIOS	SOLO	CLASSIFICAÇÃO VISUAL-TÁCTIL DE CAMPO	INTERPRETAÇÃO GEOLÓGICA	COR	PERFIL DO SOLO CONVENÇÃO GRÁFICA	ALTERAÇÃO	RESISTÊNCIA	LAVAGEM		ENSAIO DE PENETRAÇÃO (SPT)

LOCAL: Duque de Caxias - RJ		PERFIL INDIVIDUAL DE SONDAJEM		SM-02									
OBRA: TAV - TREM DE ALTA VELOCIDADE				ESTACA:		OBS:		COORDENADAS N: 7.483.669 E: 675.673									
Ø DO FURO: HW 0,00 a 27,26 NW 27,28 a 41,13	HASTE: Ø e=66mm Ø i=52mm	TIPO DE AMOSTRADOR: TERZAGHI & PECK BARRILETE DUPLO LIVRE

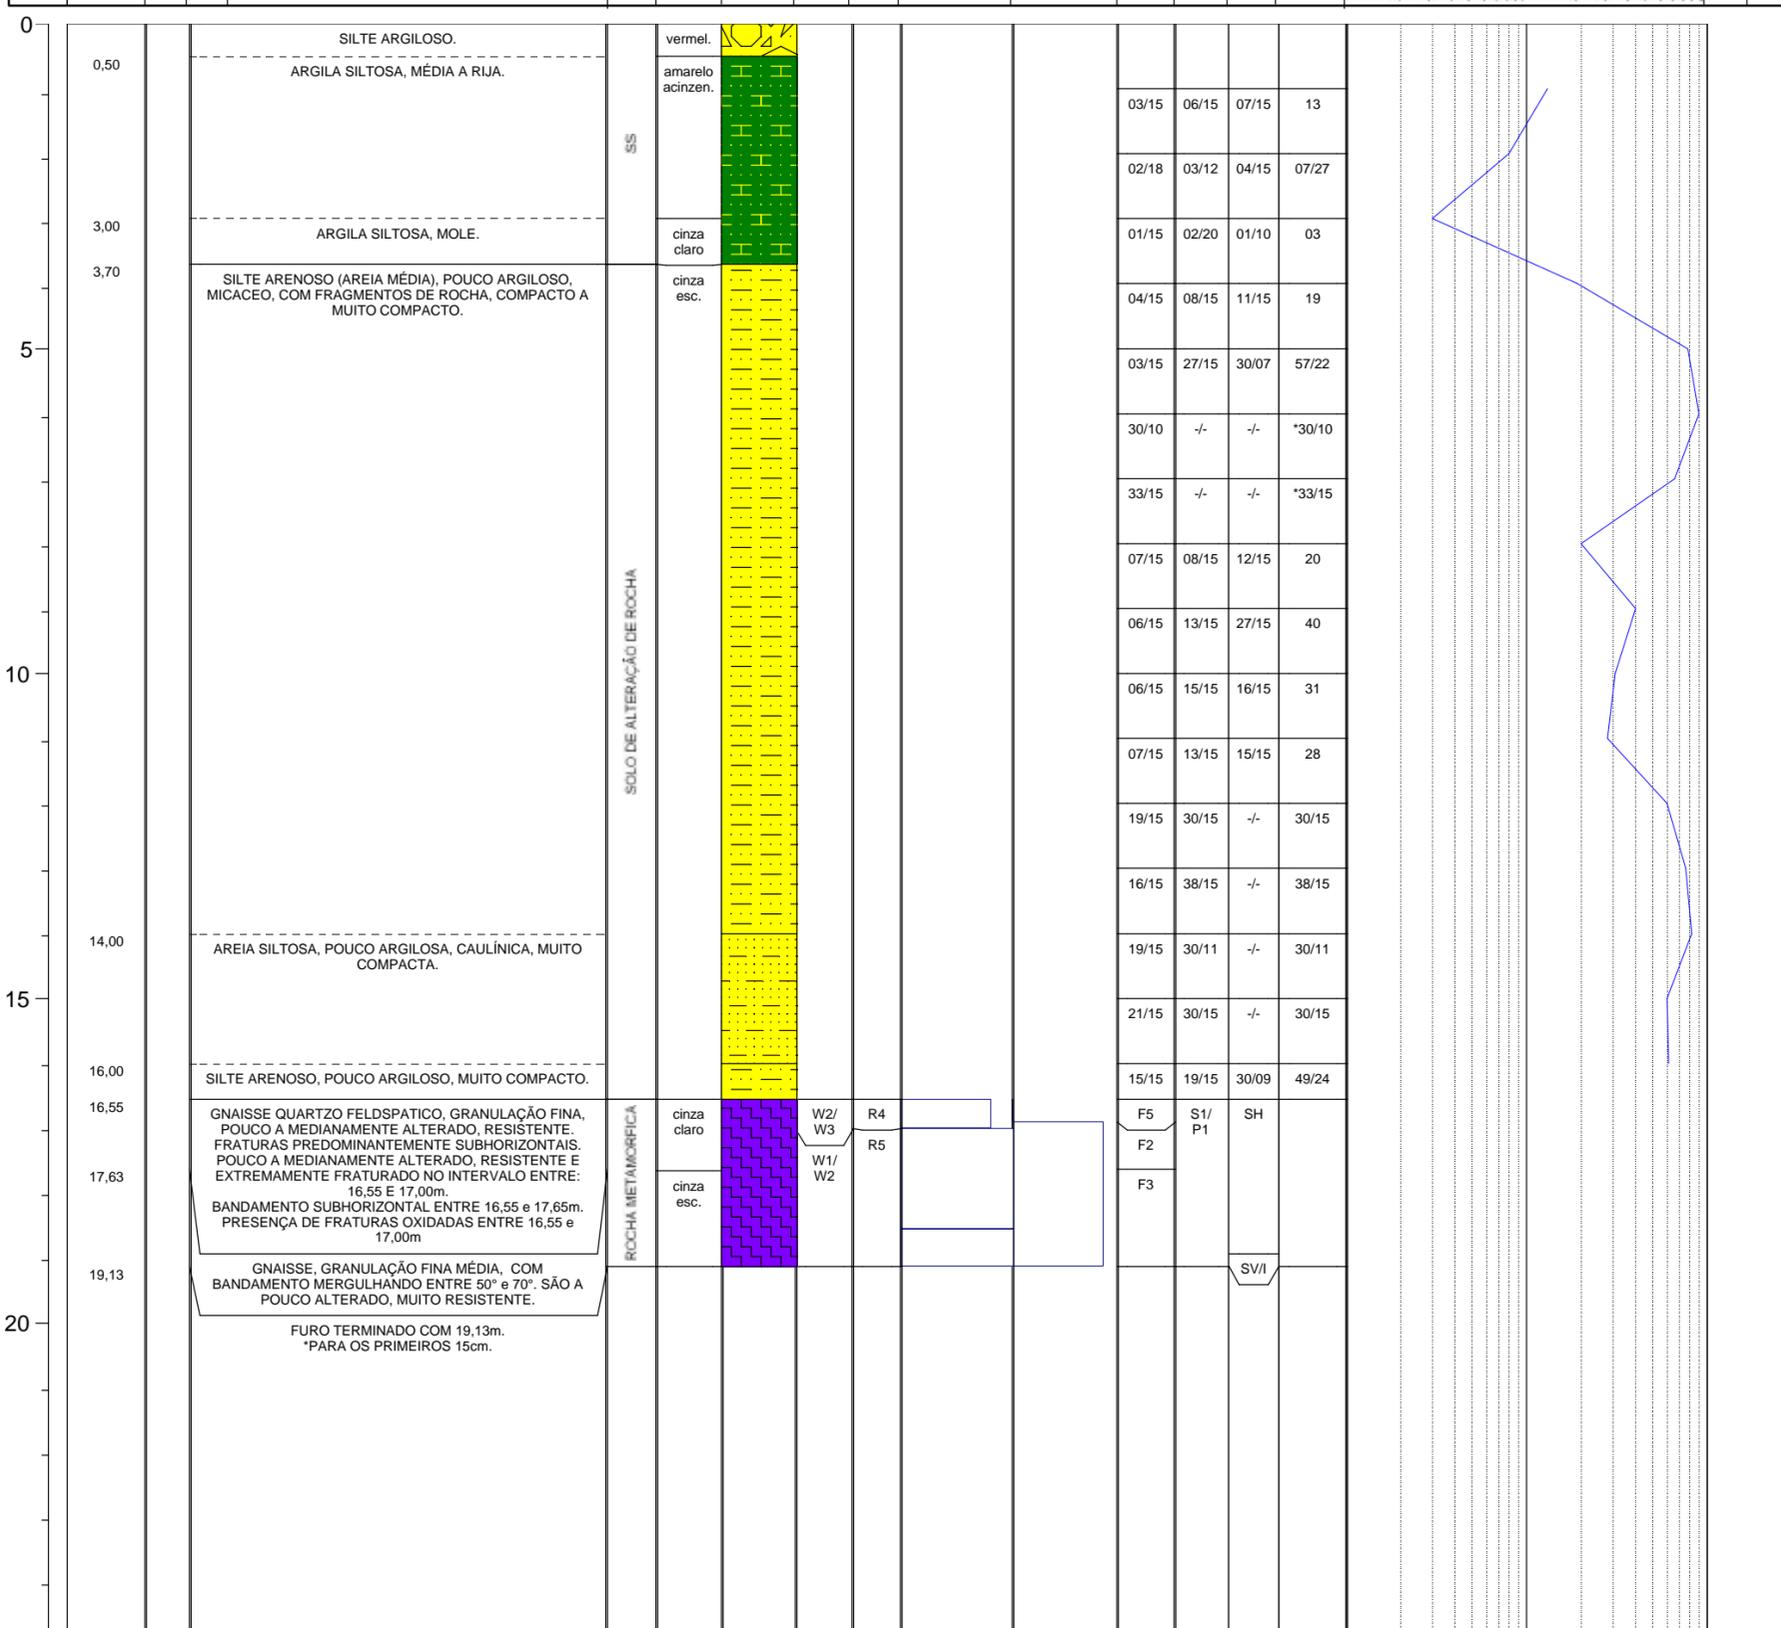
EXECUTORA:	RESPONSÁVEL TÉCNICO (NOME E CREA): EDEMIR AUGUSTO DO COUTO - CREA 0600301773	ASSINATURA RESP.:	DESENHO Nº: S/2390-63	REV.: 4
EXECUTADO POR: Jaciara Paz	VISTO:	DATA: 24/06/09	SONDAAGEM Nº: SM-23

LOCAL: SANTA ISABEL - SP		PERFIL INDIVIDUAL DE SONDAAGEM		SM-23												
OBRA: TAV - TREM DE ALTA VELOCIDADE																				
Ø DO FURO: HW 0,00 a 16,55 NW 16,55 a 19,13		HASTE: Ø e=66mm Ø i=52mm		TIPO DE AMOSTRADOR: TERZAGHI & PECK BARRILETE DUPLO LIVRE		PERÍODO DE EXECUÇÃO: DE: 19/06/09 ATÉ: 20/06/09		CONTRATO Nº: OS. Nº: -		ESTACA:		OBS:		COORDENADAS N 383004 E 7420751						
Profundidade (m)	COTAS	AMOSTRAS E/OU ENSAIOS	SOLO	CLASSIFICAÇÃO VISUAL-TÁCTIL DE CAMPO				LAVAGEM		ENSAIO DE PENETRAÇÃO (SPT)										
				DESCRIÇÃO DO MATERIAL				AVANÇO cada 10 min		PENETRAÇÕES		SPT								
COTA DO TERRENO					RECUPERAÇÃO		RQD (%)		FRATURAMENTO		PREENCHIMENTO		INCLINAÇÃO		PRESSÃO EFETIVA kg/cm²		ENSAIO INFILTRAÇÃO / PERDA D'ÁGUA		Prof. (m)	Perda d'água esp.
25 50 75		25 50 75												0,1 1,0 10,0

LEITURAS DE NÍVEL D'ÁGUA						LEITURAS DE NÍVEL D'ÁGUA						LEITURAS DE NÍVEL D'ÁGUA					
DATA	HORA	PROF. DA SONDAAGEM	POSIÇÃO DO REVESTIMENTO	NÍVEL D'ÁGUA	ESGOTAMENTO (Baldinho)	DATA	HORA	PROF. DA SONDAAGEM	POSIÇÃO DO REVESTIMENTO	NÍVEL D'ÁGUA	ESGOTAMENTO (Baldinho)	DATA	HORA	PROF. DA SONDAAGEM	POSIÇÃO DO REVESTIMENTO	NÍVEL D'ÁGUA	ESGOTAMENTO (Baldinho)
19/06/09	13:10	4,45m	4,00m	3,96m	-												
20/06/09	8:20	12,50m	---	3,05m	-

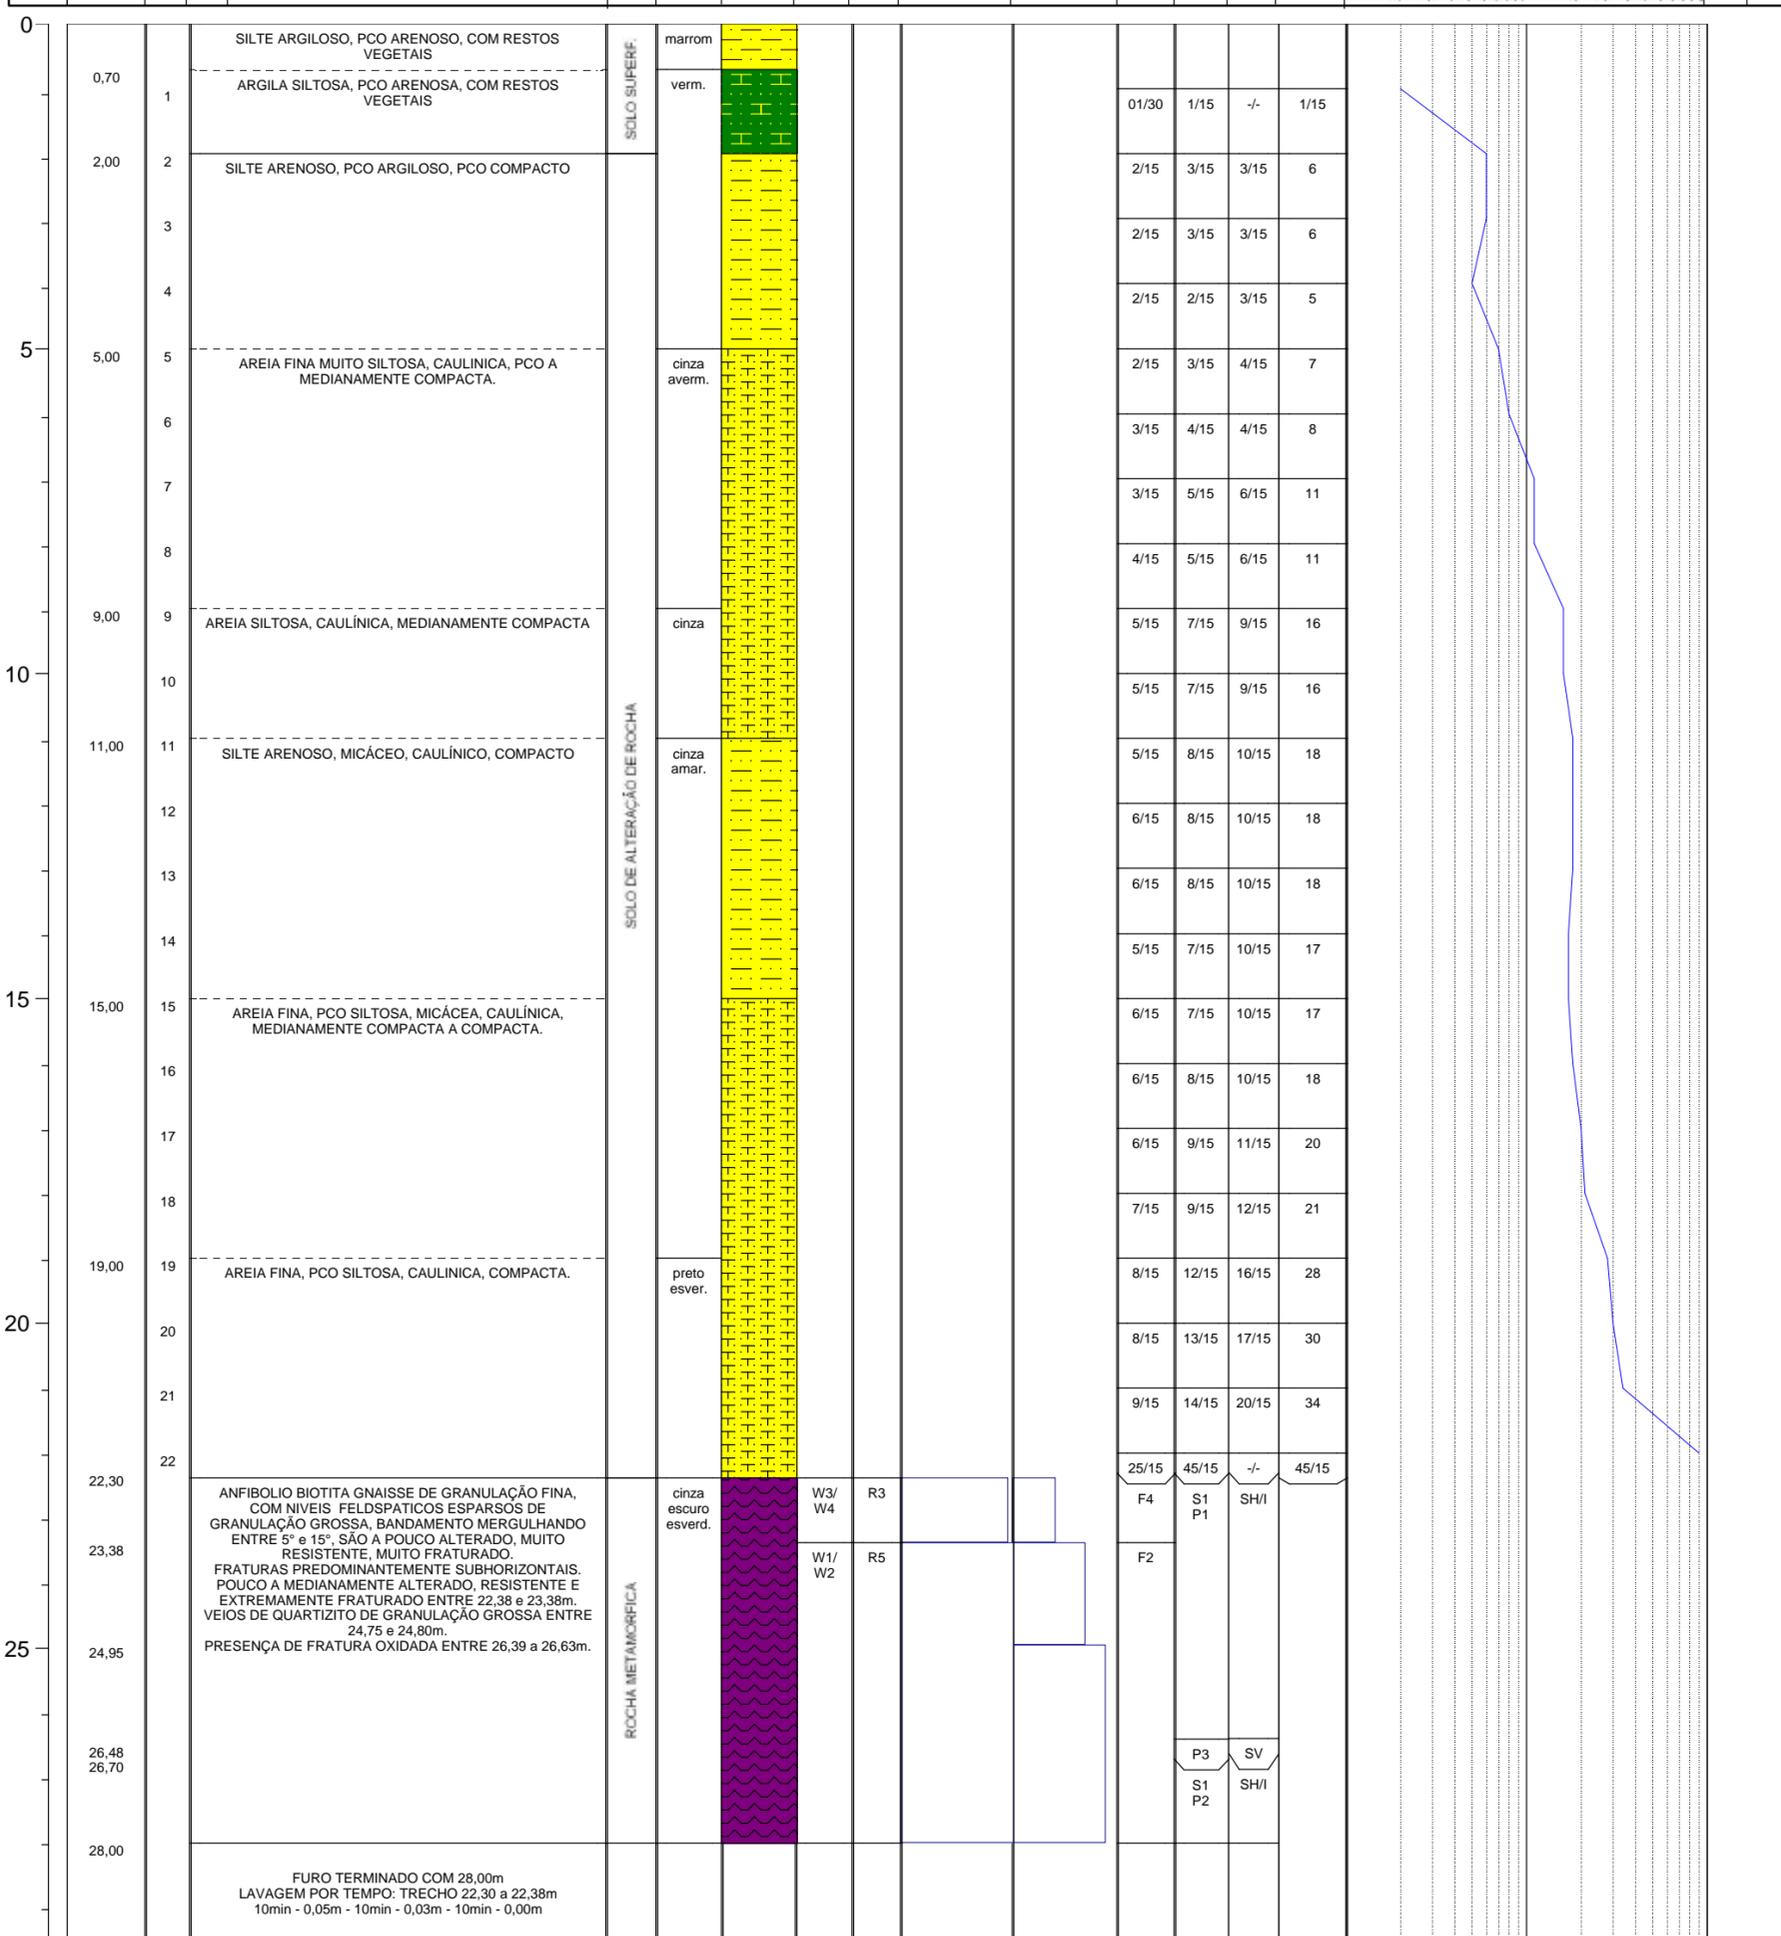
EXECUTORA:	RESPONSÁVEL TÉCNICO (NOME E CREA): EDEMIR AUGUSTO DO COUTO - CREA 0600301773	ASSINATURA RESP.:	DESENHO Nº: S/2390-64	REV.:
	EXECUTADO POR: Marcelo dos Santos	VISTO:	DATA: 15/05/2009	SONDAGEM Nº: SM-24

LOCAL: Santa Isabel - SP		PERFIL INDIVIDUAL DE SONDAGEM		SM-24																																																							
OBRA: TAV - TREM DE ALTA VELOCIDADE				ESTACA:		OBS:		COORDENADAS																																																							
Ø DO FURO: HW 0,00 a 22,38 NW 22,38 a 28,00		HASTE: Ø e=66mm Ø i=52mm		TIPO DE AMOSTRADOR: TERZAGHI & PECK BARRILETE DUPLO LIVRE		PERÍODO DE EXECUÇÃO: DE: 05/05/2009 ATÉ: 07/05/2009		CONTRATO Nº: OS. Nº: -																																																							
Profundidade (m)	COTAS	AMOSTRAS E/OU ENSAIOS	SOLO	CLASSIFICAÇÃO VISUAL-TÁCTIL DE CAMPO	INTERPRETAÇÃO GEOLOGICA	COR	PERFIL DO SOLO CONVENÇÃO GRÁFICA	ALTERAÇÃO	RESISTENCIA	LAVAGEM		ENSAIO DE PENETRAÇÃO (SPT)						Prof. (m)	Perda d'água esp.																																												
										AVANÇO cada 10 min		PENETRAÇÕES			SPT					ENSAIO INFILTRAÇÃO / PERDA D'ÁGUA																																											
	COTA DO TERRENO	ROCHA	ROCHA	DESCRIÇÃO DO MATERIAL						RECUPERAÇÃO	RQD (%)	FRATURAMENTO	PREENCHIMENTO	INCLINAÇÃO	PRESSÃO EFETIVA kg/cm²	<table border="1"> <tr> <td>1</td><td>2</td><td>3</td><td>4</td><td>5</td><td>6</td><td>7</td><td>8</td><td>9</td><td>10</td> <td>1</td><td>2</td><td>3</td><td>4</td><td>5</td><td>6</td><td>7</td><td>8</td><td>9</td><td>10</td> </tr> <tr> <td>1</td><td>1</td><td>1</td><td>1</td><td>1</td><td>1</td><td>1</td><td>1</td><td>1</td><td>1</td> <td>1</td><td>1</td><td>1</td><td>1</td><td>1</td><td>1</td><td>1</td><td>1</td><td>1</td><td>1</td> </tr> </table>						1	2	3	4	5	6	7	8	9	10	1	2	3	4	5	6	7	8	9	10	1	1	1	1	1	1	1	1	1	1	1	1	1	1	1	1	1	1	1	1		
1	2	3	4	5	6	7	8	9	10	1	2	3	4	5	6	7	8	9	10																																												
1	1	1	1	1	1	1	1	1	1	1	1	1	1	1	1	1	1	1	1

LEITURAS DE NÍVEL D'ÁGUA						LEITURAS DE NÍVEL D'ÁGUA						LEITURAS DE NÍVEL D'ÁGUA					
DATA	HORA	PROF. DA SONDAGEM	POSIÇÃO DO REVESTIMENTO	NÍVEL D'ÁGUA	ESGOTAMENTO (Baldinho)	DATA	HORA	PROF. DA SONDAGEM	POSIÇÃO DO REVESTIMENTO	NÍVEL D'ÁGUA	ESGOTAMENTO (Baldinho)	DATA	HORA	PROF. DA SONDAGEM	POSIÇÃO DO REVESTIMENTO	NÍVEL D'ÁGUA	ESGOTAMENTO (Baldinho)
07/05/09	12:30	28,00	22,40	17,25

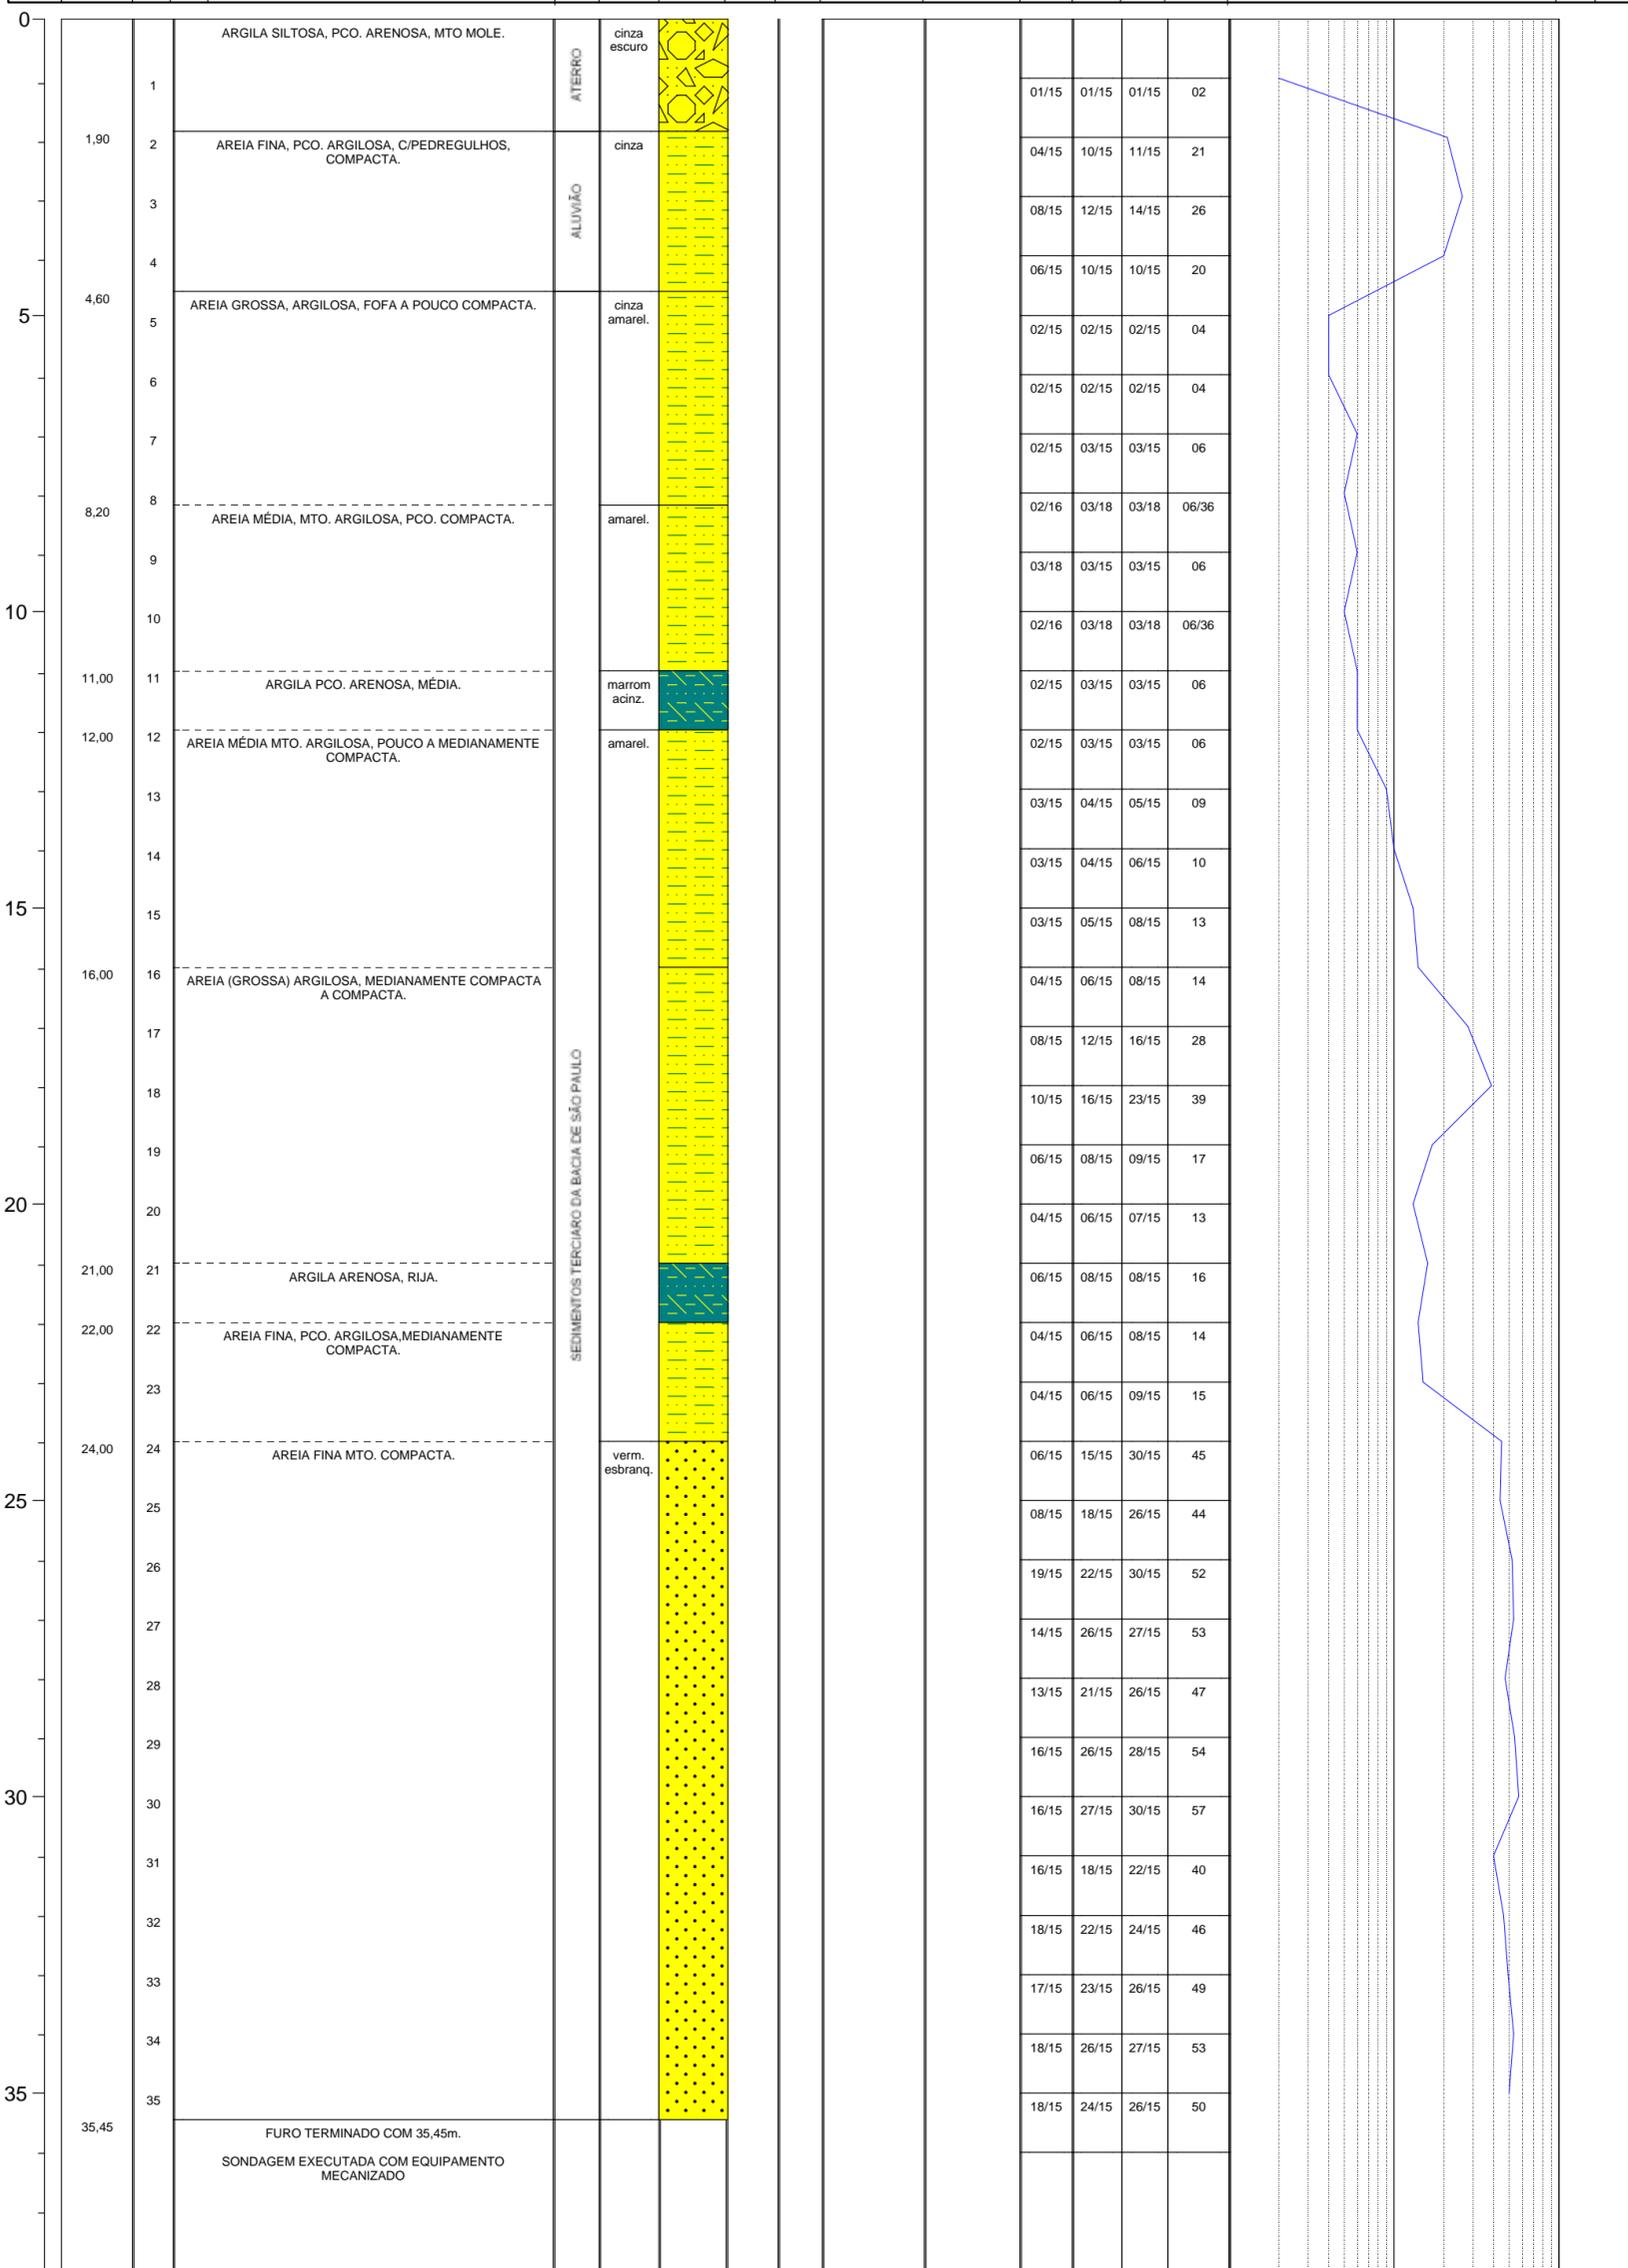
EXECUTORA:	RESPONSÁVEL TÉCNICO (NOME E CREA): EDEMIR AUGUSTO DO COUTO - CREA 0600301773	ASSINATURA RESP.:	DESENHO Nº: S/2390-25	REV.: 4
	EXECUTADO POR: Miguel Arcanjo	VISTO:	DATA: 01/06/2009	SONDAJEM Nº: SM-25

LOCAL: Guarulhos - SP		PERFIL INDIVIDUAL DE SONDAJEM		SM-25																																																																			
OBRA: TAV - TREM DE ALTA VELOCIDADE																																																																											
Ø DO FURO: HW 0,00 a 35,45 NW -		HASTE: Ø e=66mm Ø i=52mm	TIPO DE AMOSTRADOR: TERZAGHI & PECK BARRILETE DUPLO LIVRE	PERÍODO DE EXECUÇÃO: DE: 25/05/09 ATÉ: 25/05/09	CONTRATO Nº: --- OS. Nº: ---	ESTACA:		OBS:		COORDENADAS N 7.409.852 E 353.524																																																																	
Profundidade (m)	COTAS	AMOSTRAS E/OU ENSAIOS	SOLO	CLASSIFICAÇÃO VISUAL-TÁCTIL DE CAMPO		INTERPRETAÇÃO GEOLÓGICA	COR	PERFIL DO SOLO CONVENÇÃO GRÁFICA	ALTERAÇÃO	RESISTENCIA	LAVAGEM		ENSAIO DE PENETRAÇÃO (SPT)																																																														
				DESCRİÇÃO DO MATERIAL							AVANÇO cada 10 min		PENETRAÇÕES		SPT		<table border="1"> <tr> <td colspan="2">RECUPERAÇÃO</td> <td colspan="2">ROD (%)</td> <td colspan="2">FRATURAMENTO</td> <td colspan="2">PREENCHIMENTO</td> <td colspan="2">INCLINAÇÃO</td> <td colspan="2">PRESSÃO EFETIVA kg/cm²</td> <td colspan="6"> <table border="1"> <tr> <td colspan="2">1</td> <td colspan="2">10</td> <td colspan="2">100</td> </tr> <tr> <td>2</td><td>3</td><td>4</td><td>5</td><td>6</td><td>7</td><td>8</td><td>9</td><td>10</td><td>11</td><td>12</td><td>13</td><td>14</td><td>15</td><td>16</td><td>17</td><td>18</td><td>19</td><td>20</td><td>21</td><td>22</td><td>23</td><td>24</td><td>25</td><td>26</td><td>27</td><td>28</td><td>29</td><td>30</td><td>31</td><td>32</td><td>33</td><td>34</td><td>35</td> </tr> </table> </td> <td colspan="2">Prof. (m)</td> <td colspan="2">Perda d'água esp.</td> </tr> </table>						RECUPERAÇÃO		ROD (%)		FRATURAMENTO		PREENCHIMENTO		INCLINAÇÃO		PRESSÃO EFETIVA kg/cm²		<table border="1"> <tr> <td colspan="2">1</td> <td colspan="2">10</td> <td colspan="2">100</td> </tr> <tr> <td>2</td><td>3</td><td>4</td><td>5</td><td>6</td><td>7</td><td>8</td><td>9</td><td>10</td><td>11</td><td>12</td><td>13</td><td>14</td><td>15</td><td>16</td><td>17</td><td>18</td><td>19</td><td>20</td><td>21</td><td>22</td><td>23</td><td>24</td><td>25</td><td>26</td><td>27</td><td>28</td><td>29</td><td>30</td><td>31</td><td>32</td><td>33</td><td>34</td><td>35</td> </tr> </table>						1		10		100		2	3	4	5	6	7	8	9	10	11	12	13	14	15	16	17	18	19	20	21	22	23	24	25	26	27	28	29	30

LEITURAS DE NÍVEL D'ÁGUA						LEITURAS DE NÍVEL D'ÁGUA						LEITURAS DE NÍVEL D'ÁGUA					
DATA	HORA	PROF. DA SONDAJEM	POSIÇÃO DO REVESTIMENTO	NÍVEL D'ÁGUA	ESGOTAMENTO (Baldinho)	DATA	HORA	PROF. DA SONDAJEM	POSIÇÃO DO REVESTIMENTO	NÍVEL D'ÁGUA	ESGOTAMENTO (Baldinho)	DATA	HORA	PROF. DA SONDAJEM	POSIÇÃO DO REVESTIMENTO	NÍVEL D'ÁGUA	ESGOTAMENTO (Baldinho)
25/05/09	18:00	35,45	-	11,85	-

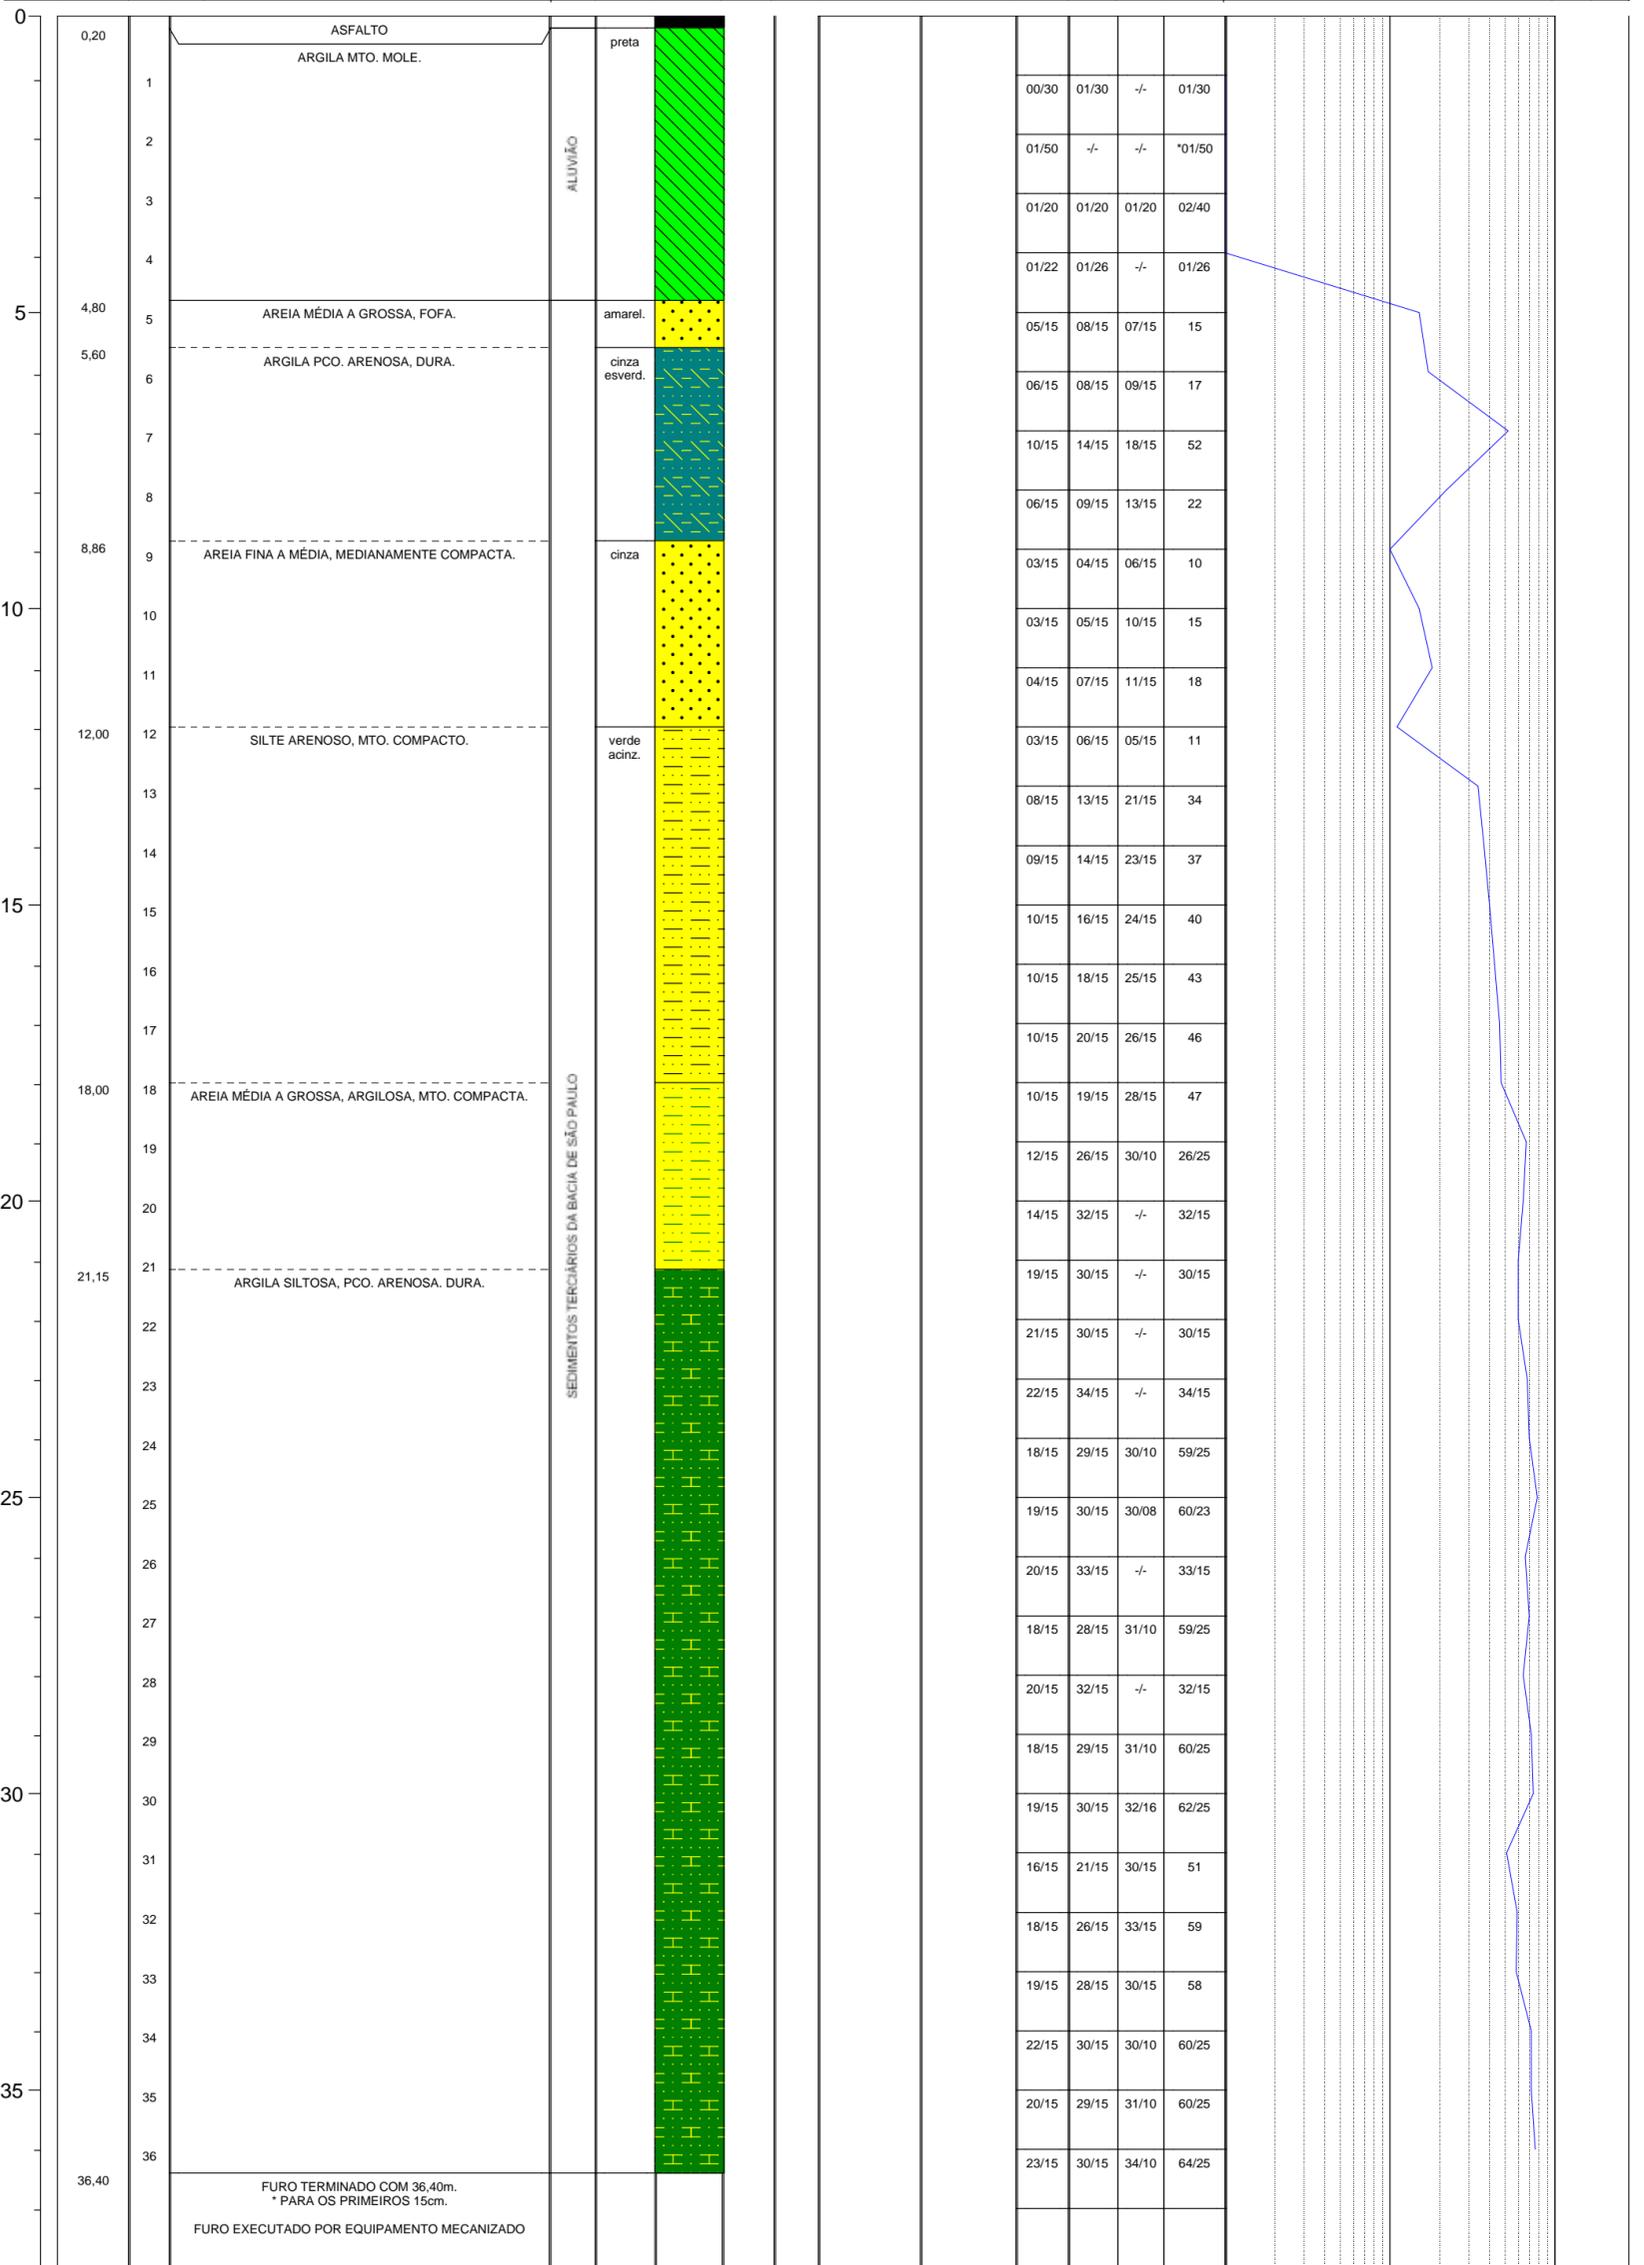
EXECUTORA:	RESPONSÁVEL TÉCNICO (NOME E CREA): EDEMIR AUGUSTO DO COUTO - CREA 0600301773	ASSINATURA RESP.:	DESENHO Nº: S/2390-26	REV.: 4
EXECUTADO POR: Miguel Arcanjo	VISTO:	DATA: 02/06/2009	SONDAJEM Nº: SM-26

LOCAL: Guarulhos - SP		PERFIL INDIVIDUAL DE SONDAJEM		SM-26																																																													
OBRA: TAV - TREM DE ALTA VELOCIDADE																																																																					
Ø DO FURO: HW 0,00 a 36,40 NW -		HASTE: Ø e=66mm Ø i=52mm		TIPO DE AMOSTRADOR: TERZAGHI & PECK BARRILETE DUPLO LIVRE		PERÍODO DE EXECUÇÃO: DE: 28/05/09 ATÉ: 28/05/09		CONTRATO Nº: --- OS. Nº: ---																																																													
ESTACA:		OBS:		COORDENADAS																																																																	
				N		E																																																															
				7.404.171		347.086																																																															
Profundidade (m)	COTAS	AMOSTRAS E/OU ENSAIOS	SOLO	CLASSIFICAÇÃO VISUAL-TÁCTIL DE CAMPO	INTERPRETAÇÃO GEOLÓGICA	COR	PERFIL DO SOLO CONVENÇÃO GRÁFICA	ALTERAÇÃO	RESISTENCIA	LAVAGEM		ENSAIO DE PENETRAÇÃO (SPT)																																																									
										AVANÇO cada 10 min		PENETRAÇÕES		SPT

LEITURAS DE NÍVEL D'ÁGUA						LEITURAS DE NÍVEL D'ÁGUA						LEITURAS DE NÍVEL D'ÁGUA					
DATA	HORA	PROF. DA SONDAJEM	POSIÇÃO DO REVESTIMENTO	NÍVEL D'ÁGUA	ESGOTAMENTO (Baldinho)	DATA	HORA	PROF. DA SONDAJEM	POSIÇÃO DO REVESTIMENTO	NÍVEL D'ÁGUA	ESGOTAMENTO (Baldinho)	DATA	HORA	PROF. DA SONDAJEM	POSIÇÃO DO REVESTIMENTO	NÍVEL D'ÁGUA	ESGOTAMENTO (Baldinho)
28/05/2009	9:10	6,45m	6,00m	3,80m	-												
29/05/2009	11:40	36,40m	36,00m	2,98m	-

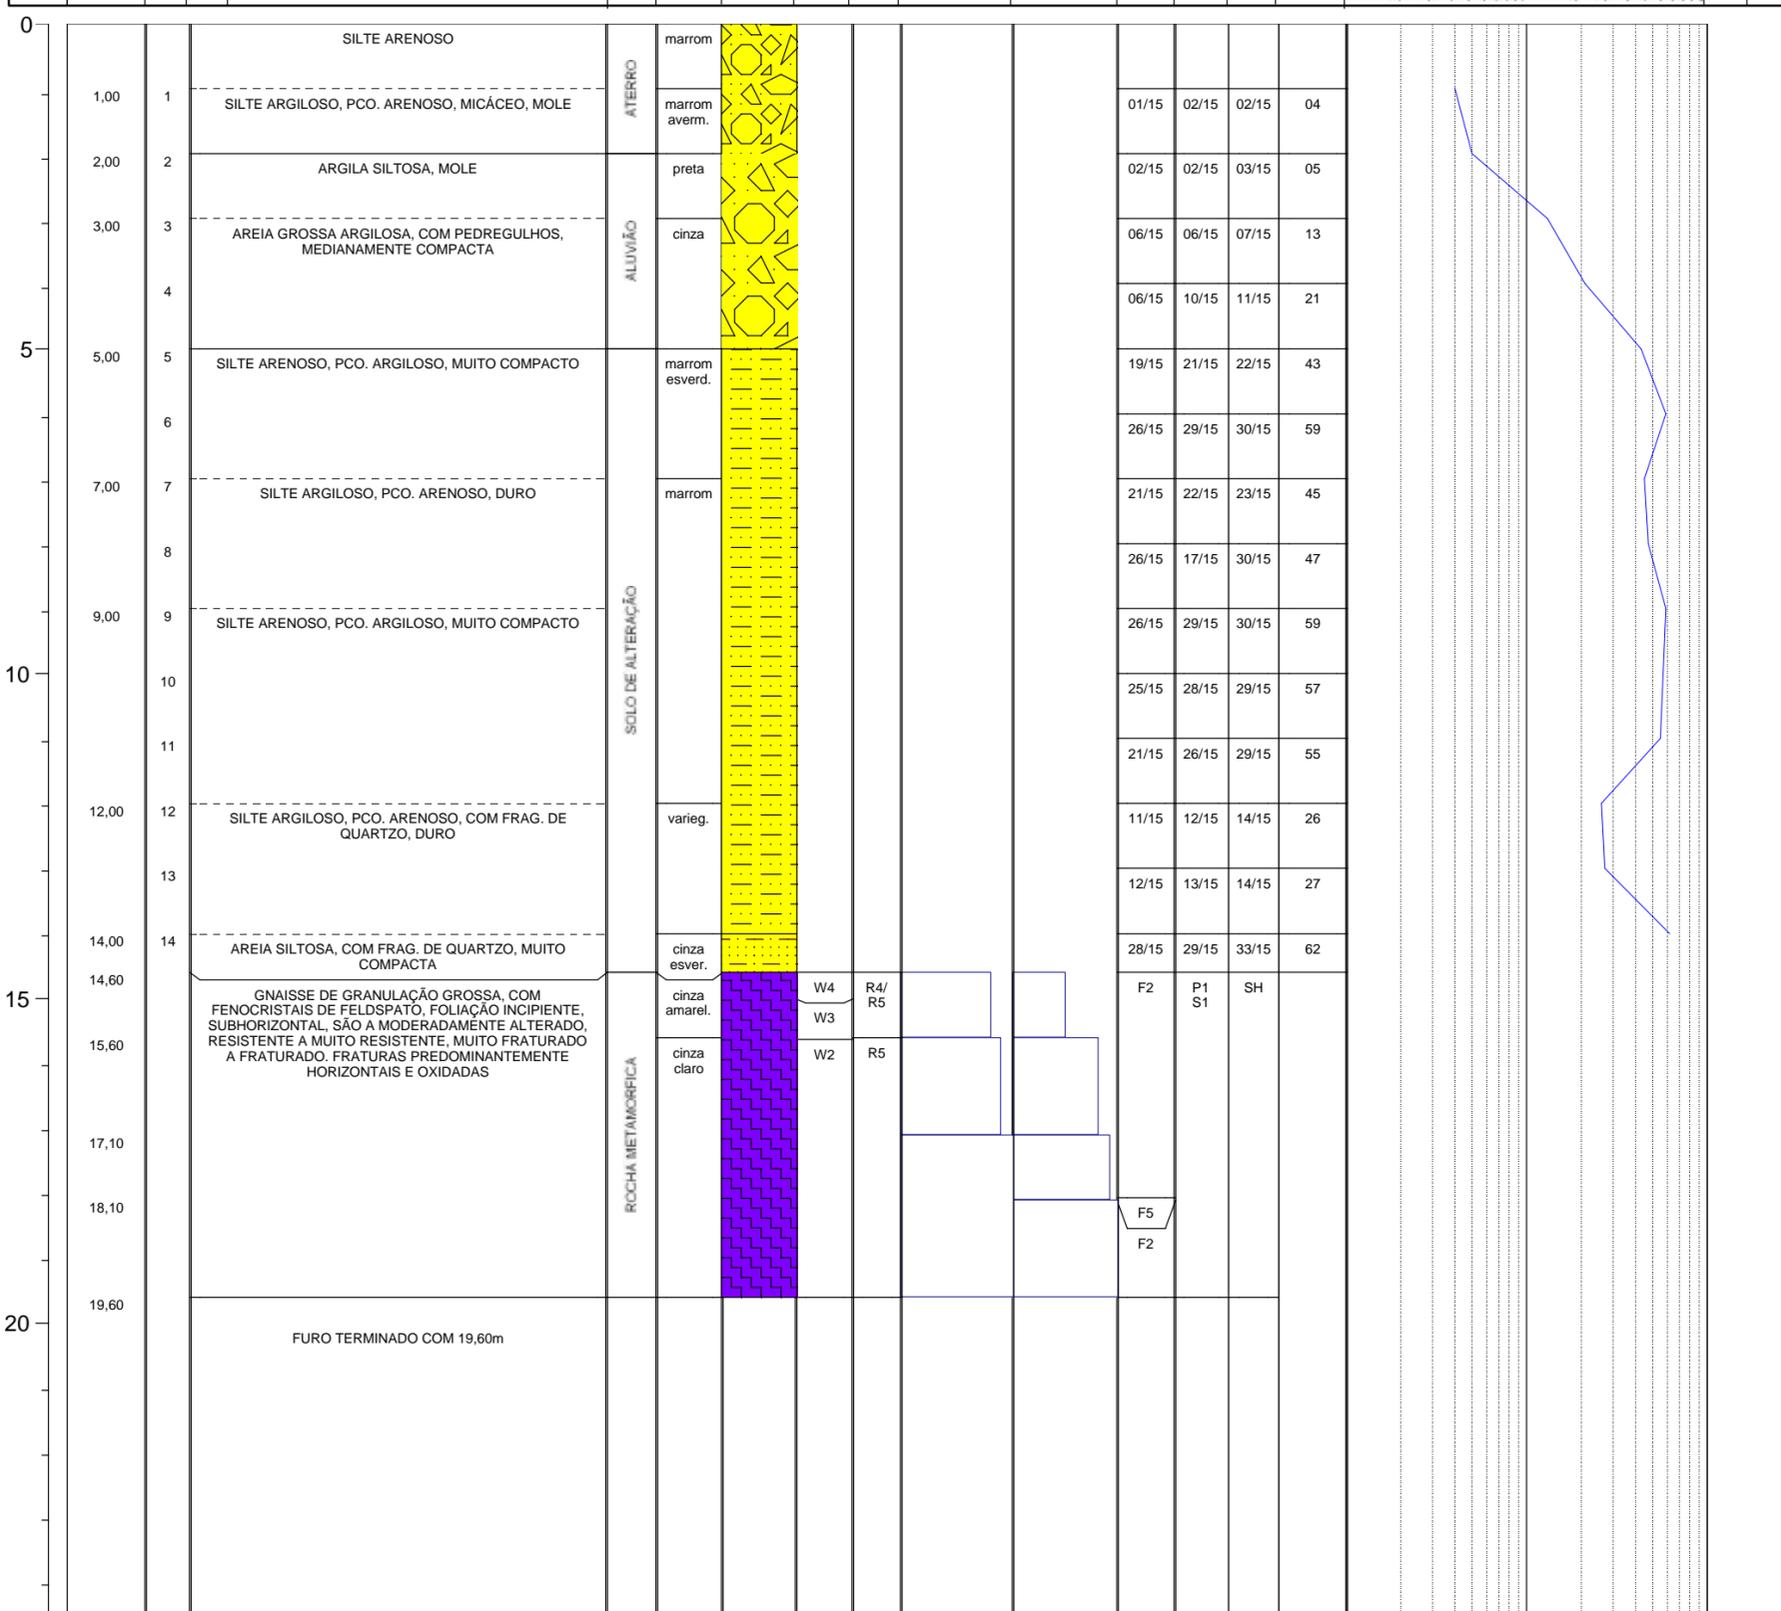
EXECUTORA:		RESPONSÁVEL TÉCNICO (NOME E CREA): EDEMIR AUGUSTO DO COUTO - CREA 0600301773	ASSINATURA RESP.: 	DESENHO Nº: S/2390-67	REV.: 4
		EXECUTADO POR: Marcelo dos Santos	VISTO:	DATA: 15/05/2009	SONDAÇÃO Nº: SM-27

LOCAL: Guarulhos - SP		PERFIL INDIVIDUAL DE SONDAGEM		SM-27																																															
OBRA: TAV - TREM DE ALTA VELOCIDADE				ESTACA:		OBS:		COORDENADAS																																															
Ø DO FURO: HW 0,00 a 14,60 NW 14,60 a 19,60		HASTE: Ø e=66mm Ø i=52mm		TIPO DE AMOSTRADOR: TERZAGHI & PECK BARRILETE DUPLO LIVRE		PERÍODO DE EXECUÇÃO: DE: 04/05/2009 ATÉ: 07/05/2009		CONTRATO Nº: OS. Nº: --																																															
Profundidade (m)	COTAS	AMOSTRAS E/OU ENSAIOS	SOLO	CLASSIFICAÇÃO VISUAL-TÁCTIL DE CAMPO	INTERPRETAÇÃO GEOLOGICA	COR	PERFIL DO SOLO CONVENÇÃO GRÁFICA	ALTERAÇÃO	RESISTENCIA	LAVAGEM		ENSAIO DE PENETRAÇÃO (SPT)						Prof. (m)	Perda d'água esp.																																				
										AVANÇO cada 10 min		PENETRAÇÕES			SPT	<table border="1"> <tr> <td colspan="6">10</td> <td colspan="6">100</td> </tr> <tr> <td>2</td><td>3</td><td>4</td><td>5</td><td>6</td><td>7</td> <td>2</td><td>3</td><td>4</td><td>5</td><td>6</td><td>7</td> </tr> <tr> <td>1</td><td>1</td><td>1</td><td>1</td><td>1</td><td>1</td> <td>1</td><td>1</td><td>1</td><td>1</td><td>1</td><td>1</td> </tr> </table>						10						100						2	3	4	5	6	7	2	3	4	5	6	7	1	1	1	1	1	1	1	1	1	1

LEITURAS DE NÍVEL D'ÁGUA					
DATA	HORA	PROF. DA SONDAGEM	POSIÇÃO DO REVESTIMENTO	NÍVEL D'ÁGUA	ESGOTAMENTO (Baldinho)
06/05/09	9:30	17,10	14,60	1,55	
07/05/09	08:00	19,60	14,60	1,80
